Ajuste de las Variables que Gobiernan los Modelos de Comportamiento de HDM-4 para Vías no Pavimentadas de la Región de Antofagasta – Chile

**Tesis presentada para el grado de
MAGÍSTER EN INGENIERÍA VIAL**

UNIVERSIDAD NACIONAL DE LA PLATA

Diciembre de 2008

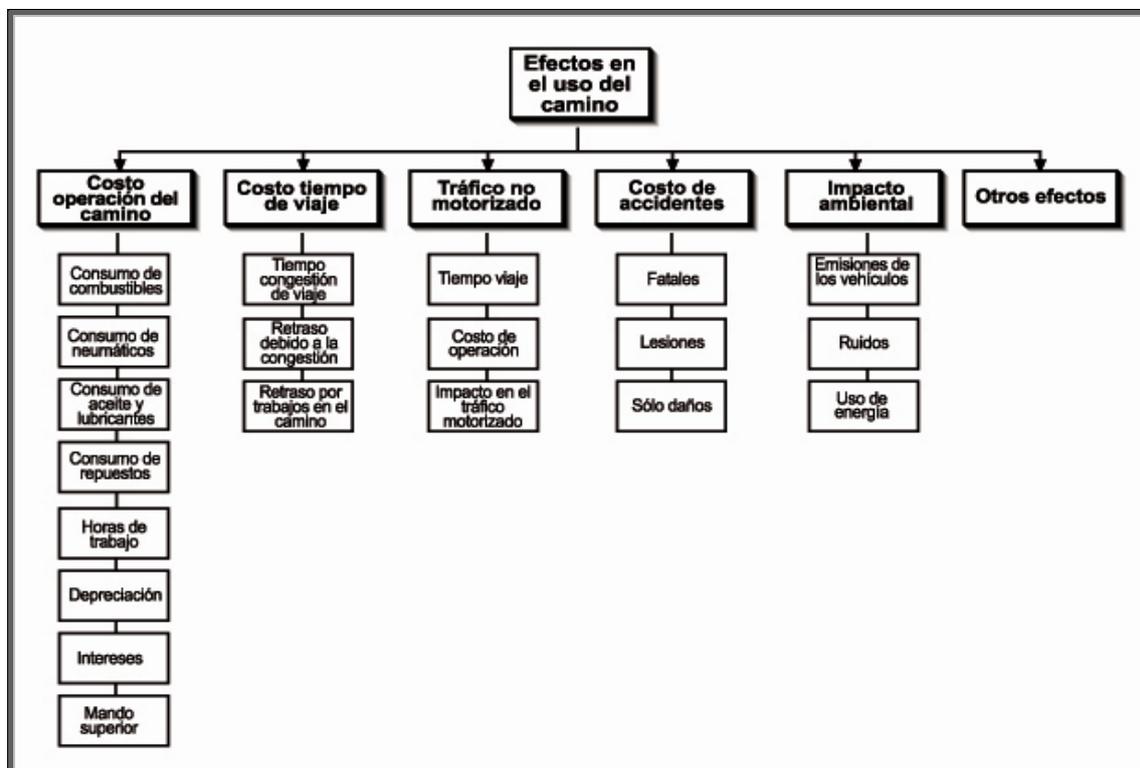
Figura 2.1: Componentes que afectan a los usuarios del camino.

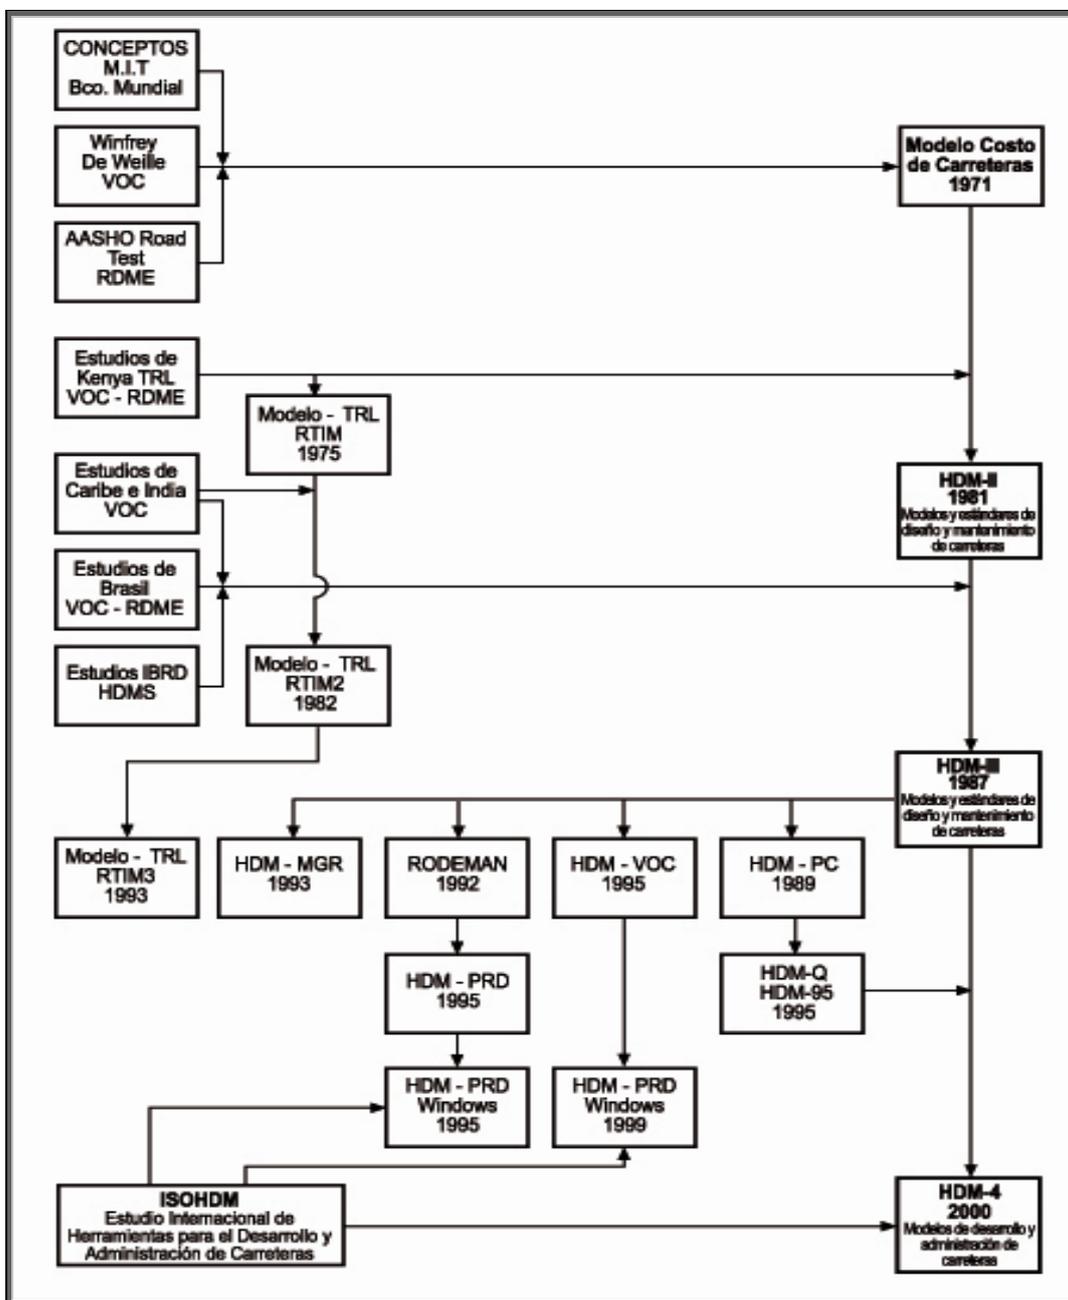
Figura 2.2: Desarrollo de los Modelos HDM.

En la figura 2.2 se muestran las distintas etapas del desarrollo de HDM desde sus inicios. Desde 1987 se han venido realizado variados y complejos mejoramientos a los nuevos modelos desarrollados, desde una versión simple para computadoras personales hasta modelos más especializados que usan los componentes de HDM-III para predecir los costos de operación de los vehículos y los de deterioro del pavimento.

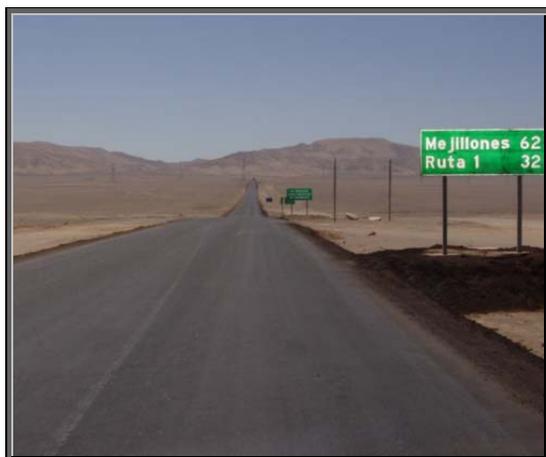
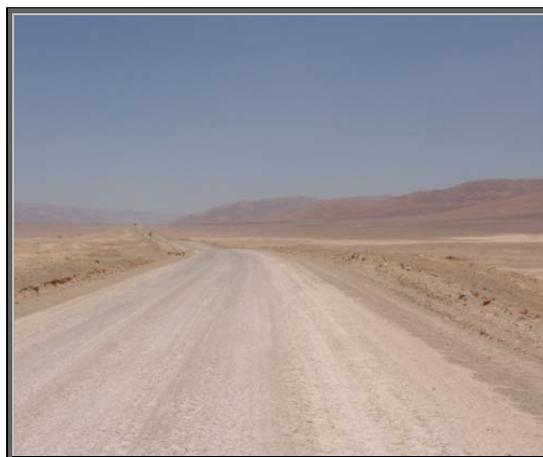
Ruta – B - 400

Ruta – B - 55

Figura 3.2: Caminos no pavimentados, estabilizados con bischofita – Región Antofagasta

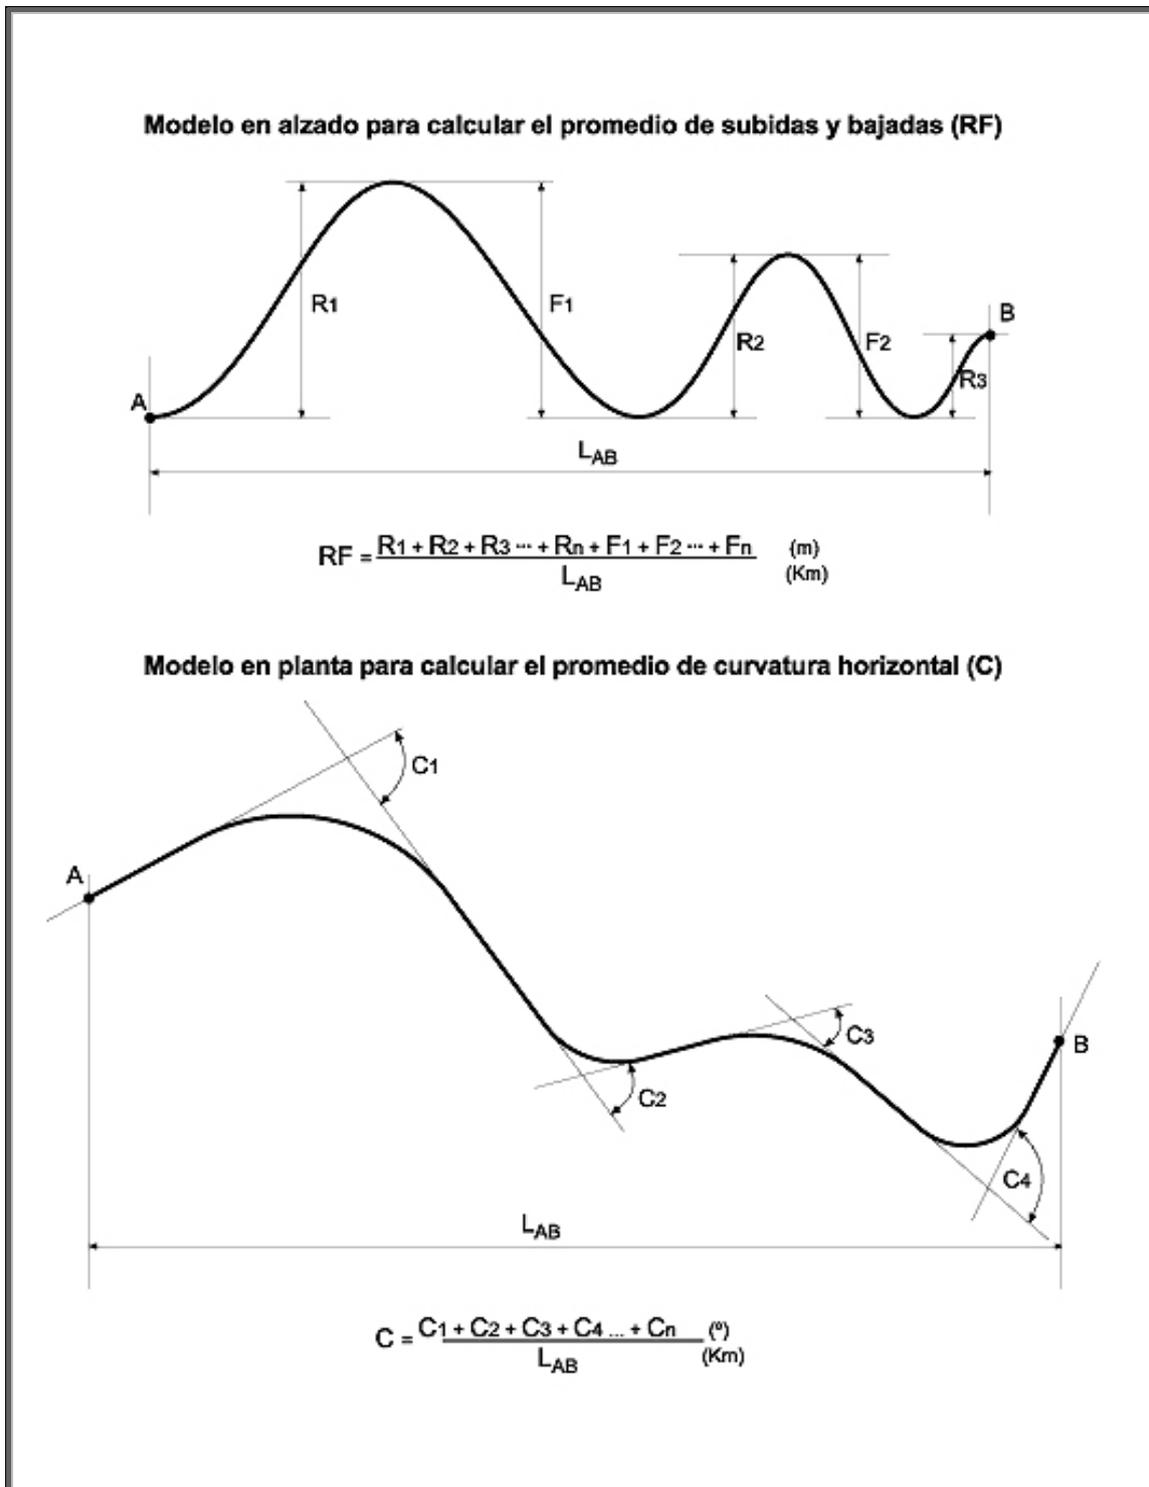
Figura 3.6: Ilustración subida y bajadas “RF” y curvatura horizontal “HC”

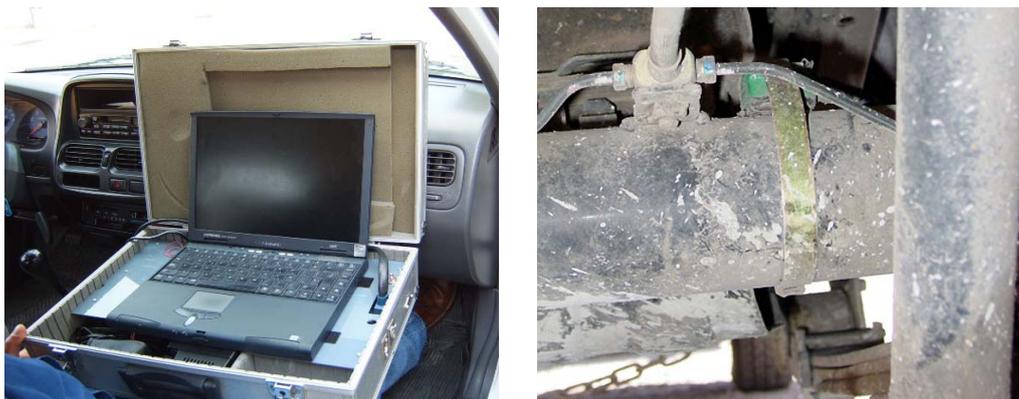
Este instrumento mide las aceleraciones verticales acumuladas percibidas por la suspensión del vehículo al recorrer la superficie de rodado (huella externa de la pista).

Este equipo va montado en un vehículo especialmente acondicionado para la instalación de un acelerómetro, un odómetro y un computador de proceso de la información.

Figura 3.9: Unidad de recolección de datos y acelerómetro

Las aceleraciones obtenidas son correlacionadas con el Índice de Regularidad Internacional IRI, obteniéndose de ésta manera mediante software los valores de IRI en tiempo real.

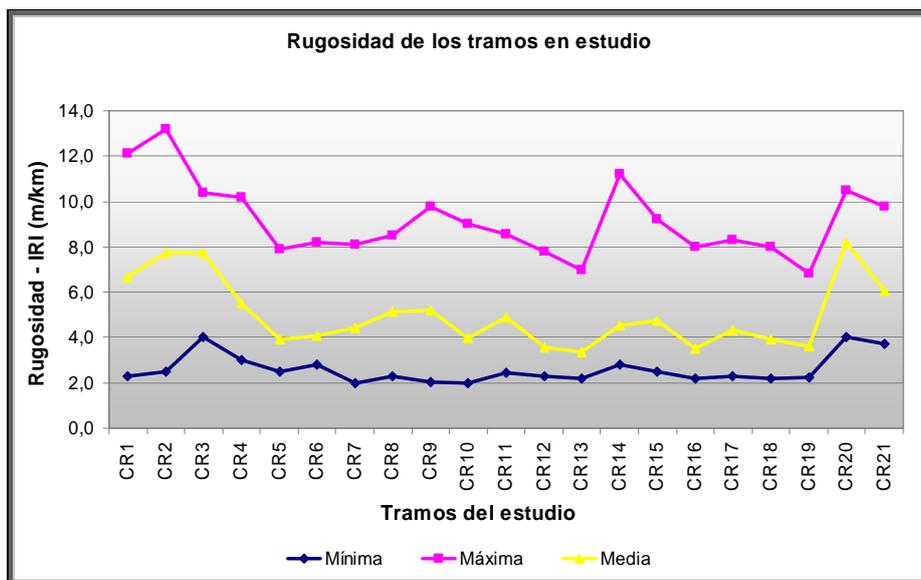
Algunos resultados importantes de este análisis corresponden a los valores alcanzados para la media, desviación estándar, máxima y mínima rugosidad, los cuales, además se muestran en la gráfica siguiente:

Figura 4.1: Grafica de rugosidad máx., mín. y media

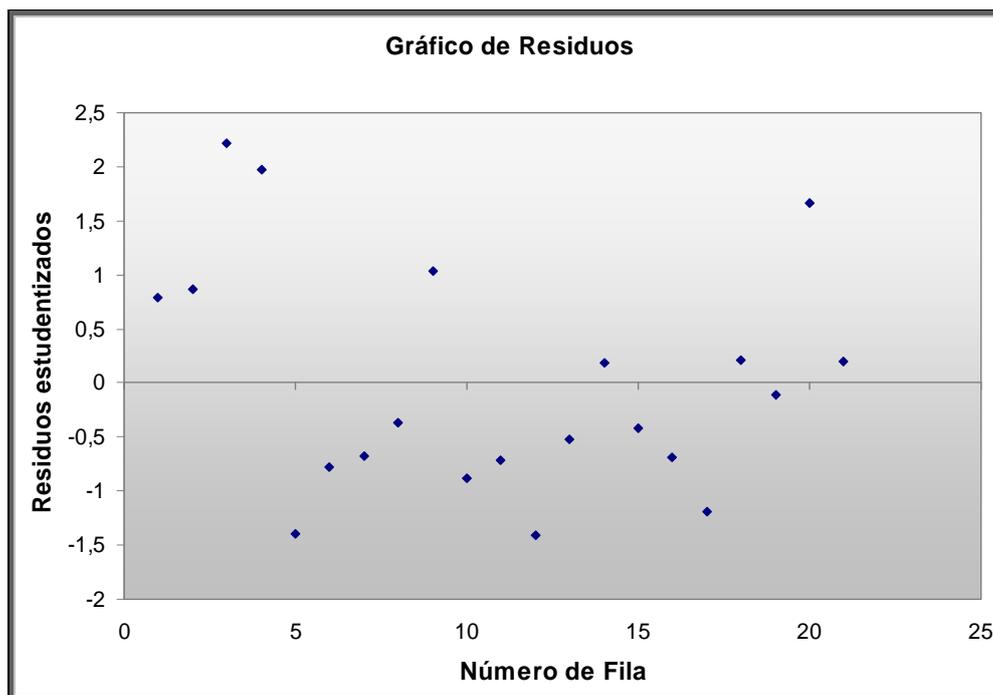
La Figura 4.2 denota una varianza homoscedástica, al mostrar valores positivos y negativos de los errores estimados, encontrándose la mayoría relativamente

cercanos a cero. No evidenciando un comportamiento sistemático de los errores alrededor de su valor esperado o cero, con una distribución uniforme y similar dispersión. Por tanto, la figura evidencia que no existen indicios de heterocedasticidad en los errores de estimación del modelo, lo que es una condición para la aplicación de los modelos de regresión lineal.

Figura 4.2: Gráfica de residuos - RI_{\max}

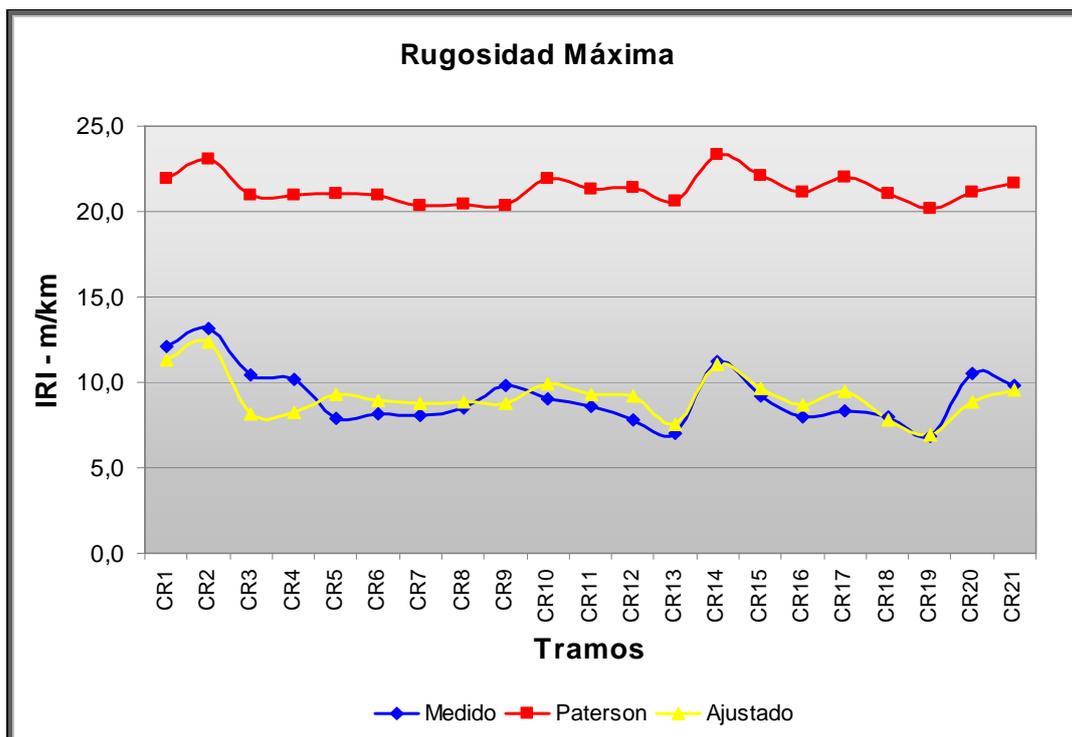
En la figura 4.3 se pueden notar las diferencias que presentan las predicciones de los modelos de Paterson, para Brasil con datos para la región de Antofagasta, y el modelo ajustado para Antofagasta, versus los datos medidos en terreno. En la figura se puede apreciar que el modelo de Paterson se mantiene por sobre el valor real, distando bastante de lo medido en terreno. En tanto, el modelo estimado se ajusta considerablemente mejor a los datos medidos en terreno.

Figura 4.3: Comportamiento de la Rugosidad Máxima

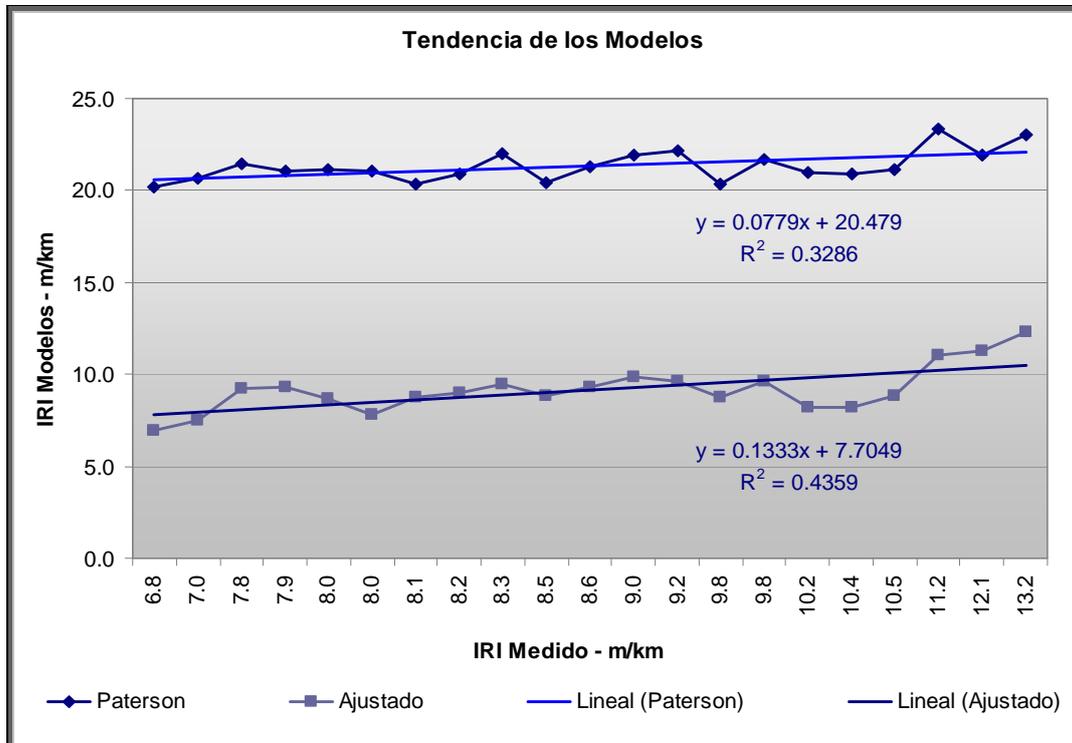
Figura 4.4: Modelo ajustado versus modelo de Paterson

En la figura 4.4 podemos apreciar que la tendencia del modelo ajustado tiene

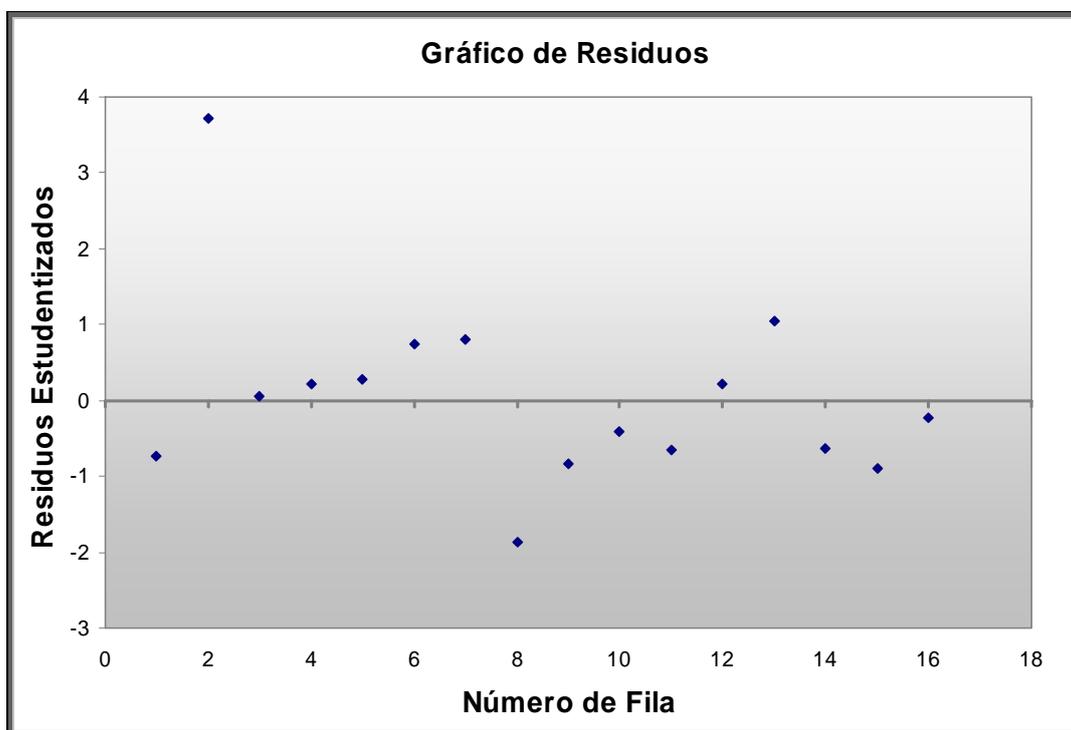
La Figura 4.5 denota una varianza homoscedástica, al mostrar valores positivos

y negativos de los errores estimados, encontrándose la mayoría relativamente cercanos a cero. No evidenciando un comportamiento sistemático de los errores alrededor de su valor esperado o cero, con una distribución uniforme y similar dispersión. Por tanto, la figura evidencia que no existen indicios de heterocedasticidad en los errores de la estimación, lo que es una condición para la aplicación de los modelos de regresión lineal.

Figura 4.5: Gráfico de residuos – “c”

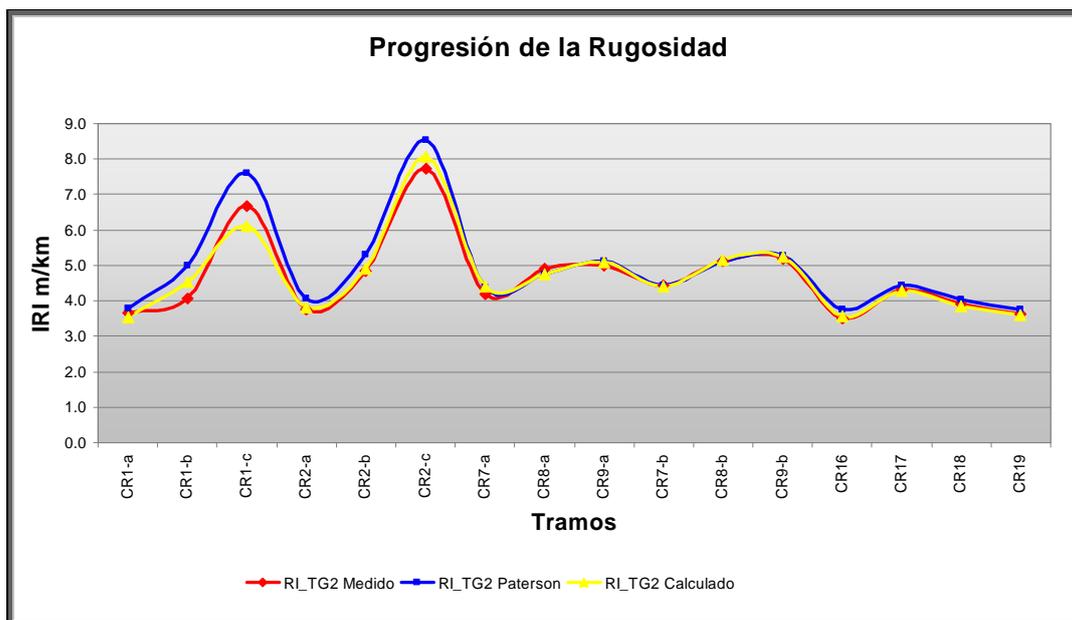
Del análisis de la figura 4.6 se aprecia que los modelos son bastante parecidos y aunque aparentemente mantienen la tendencia en la mayoría de los tramos, el modelo de Paterson entrega valores un tanto superiores a los medidos en terreno y a los calculados con el modelo ajustado. Además se aprecia que el modelo ajustado presenta una buena estimación del comportamiento real.

Figura 4.6: Progresión de la Rugosidad

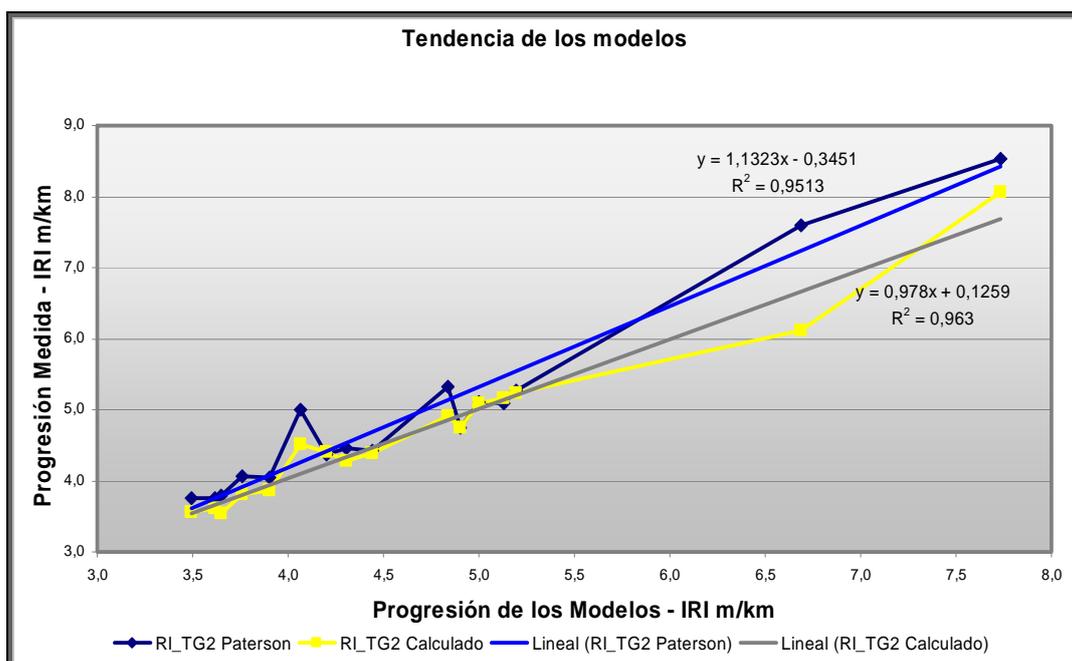
Figura 4.7: Tendencia de los modelos Progresión de RI versus lo medido

En la figura 4.7 podemos apreciar que la tendencia del modelo ajustado tiene una mejor pendiente respecto al modelo de Paterson para Brasil, teniendo un mejor acercamiento a la tangente de 45°, revelando por tanto un ajuste más real a las condiciones y características de los caminos no pavimentados de la Región de Antofagasta.

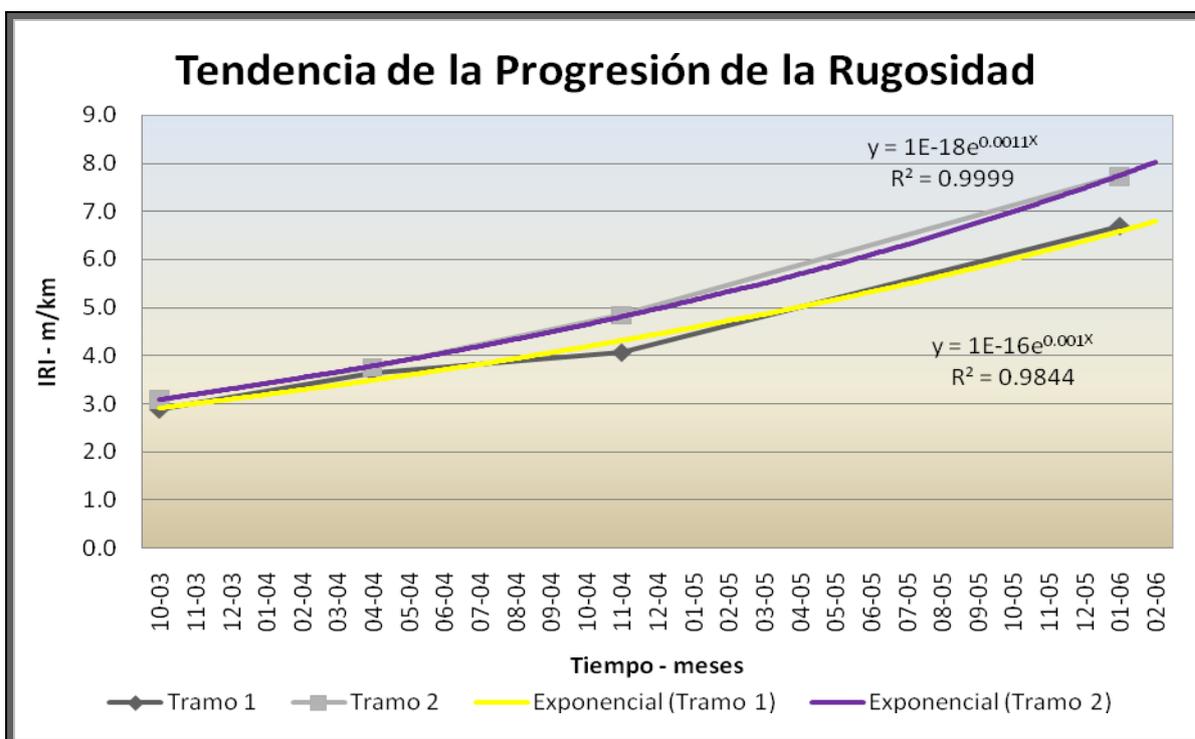
De la figura 4.8 se puede concluir que el incremento de la rugosidad en el tiempo, traza un curva de tendencia es exponencial, observándose un mayor incremento a partir del segundo año de servicio de la vía.

Figura 4.8: Tendencia del incremento de la rugosidad

De los resultados del estudio, se evidencia que el incremento de la rugosidad no es uniforme, lo que queda de manifiesto al realizar una gráfica rugosidad versus tiempo con los datos de los tramos 1 y 2, los cuales tienen más de dos periodos de análisis.

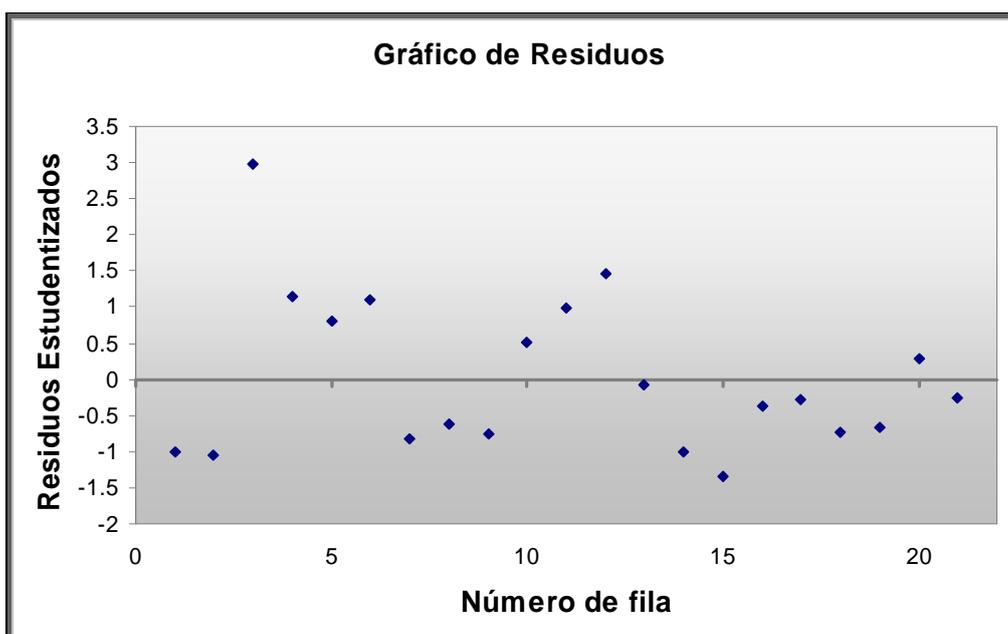
La Figura 4.9 denota una varianza homoscedástica, al mostrar valores positivos y negativos de los errores estimados, encontrándose la mayoría relativamente cercanos a cero. No evidenciando un comportamiento sistemático de los errores alrededor de su valor esperado o cero, con una distribución uniforme y similar dispersión. Por tanto, la figura evidencia que no existen indicios de heterocedasticidad en los errores de estimación del modelo, lo que es una condición para la aplicación de los modelos de regresión lineal.

Figura 4.9: Gráfico de residuos - RI_{\min}

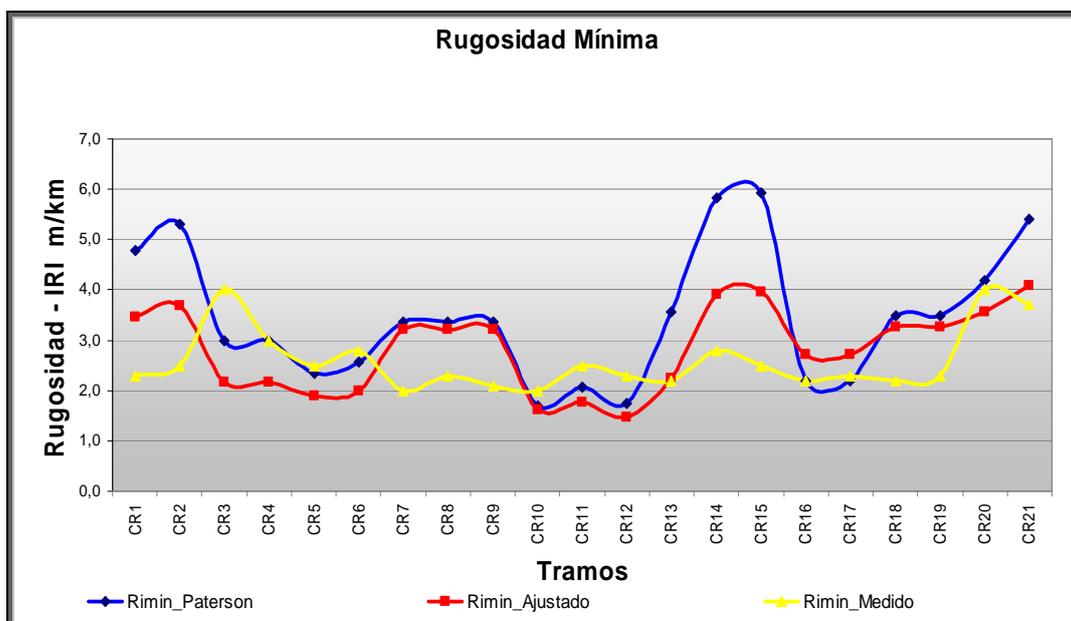
Además, es de recordar que los modelos estiman la rugosidad mínima en función de las características de los materiales (tamaño máximo y gradación granulométrica), no incluyendo la variable tránsito, la cual tendería a elevar el valor de la rugosidad mínima.

Figura 4.10: Rugosidad Mínima

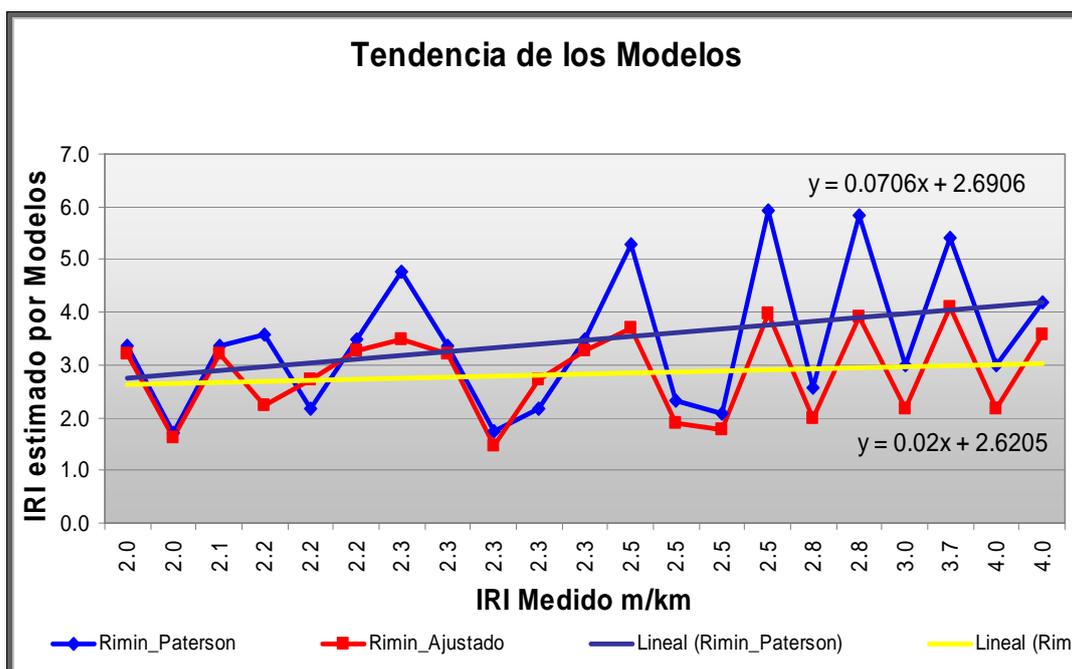
En la figura 4.11 se apreciar que el modelo de Paterson para Brasil versus el modelo ajustado, sobreestima la rugosidad mínima para igual valor de rugosidad medida en terreno.

Las pendientes para ambos modelos son bajas, lo que reafirma el valor de R^2 ajustado (0,1738) encontrado para la regresión lineal del modelo ajustado.

Figura 4.11: Modelo $R_{i_{min}}$ ajustado versus modelo de Paterson

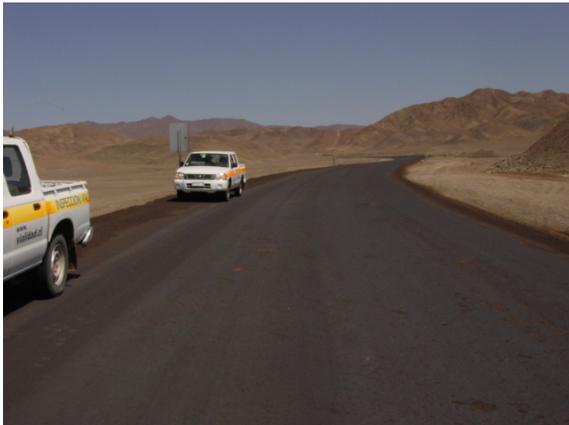
Equipo móvil de medición de la Dirección Nacional de Vialidad.

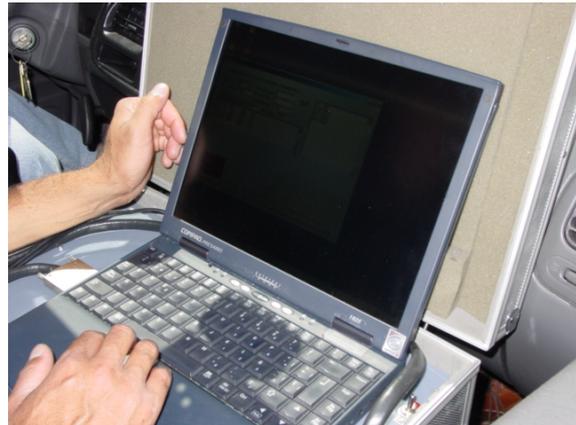
Computador equipado con software de medición.

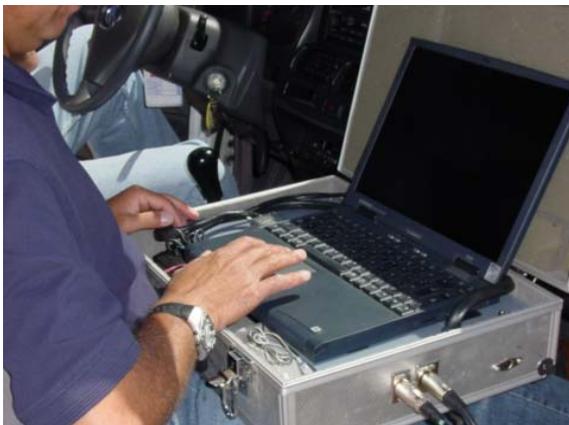
Computador conectado al acelerómetro y al odómetro del vehículo.

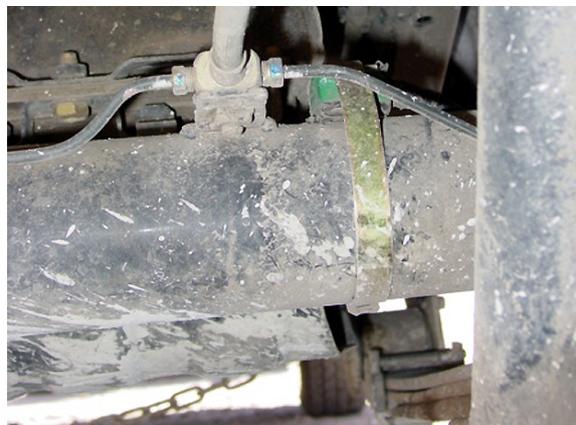
Acelerómetro instalado al eje trasero del vehículo.

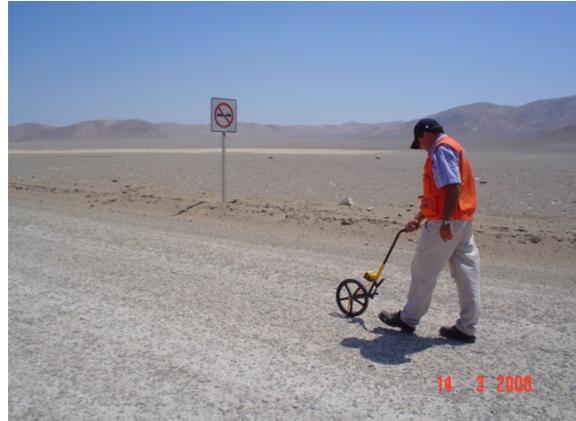
Medición con odómetro de precisión, tolerancia de $< 0,02\%$.

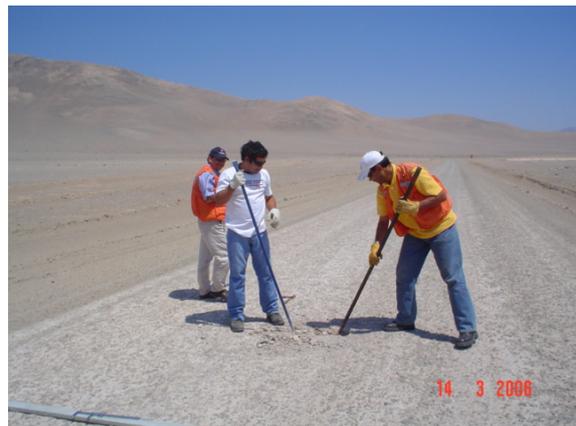
Apertura de calicatas con chuzo y pala.

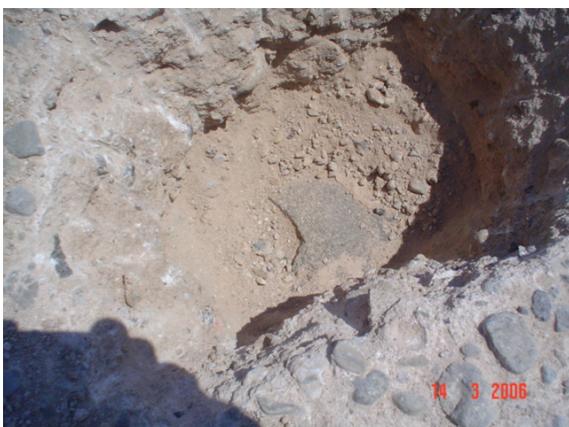
Calicata dispuesta medición de pérdida de material.

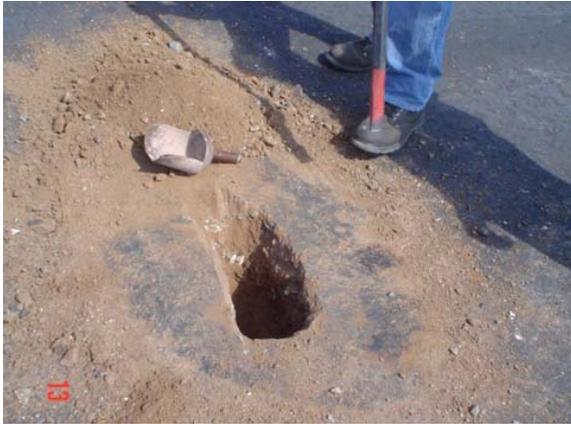
Deterioro de la capa de rodado por apertura de calicatas.

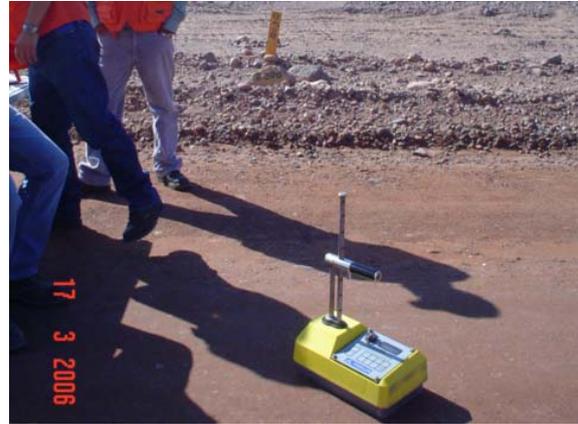
Medición in-situ de la densidad de la capa granular con densitómetro nuclear.
