RECICLADO EDIFICIO DE UNA VIVIENDA DE INTERÉS SOCIAL EN BERISSO, BUENOS AIRES, ARGENTINA

RESUMEN: El presente trabajo tiene por objetivo analizar estrategias de reciclado edilicio para el Gran La Plata, seleccionar las más adecuadas y aplicarlas in situ en una vivienda de interés social localizada en la ciudad de Berisso, con alto nivel de replicabilidad. La metodología se desarrolla en dos etapas: i. el análisis de estrategias de reciclado mediante un estudio tipológico y constructivo, la elaboración de catálogos y adecuación a nivel B de la norma Iram 11605; ii. la aplicación in situ de un reciclado edilicio, mediante la selección de una tipología representativa, la evaluación de alternativas y costos, y la realización de una auditoria térmico-energética previa y posterior a la aplicación de mejoras. Los resultados muestran la factibilidad de las estrategias en obra, así como una reducción sustancial de la amplitud térmica interior tanto en invierno como en verano, y una reducción del consumo de energía en invierno.

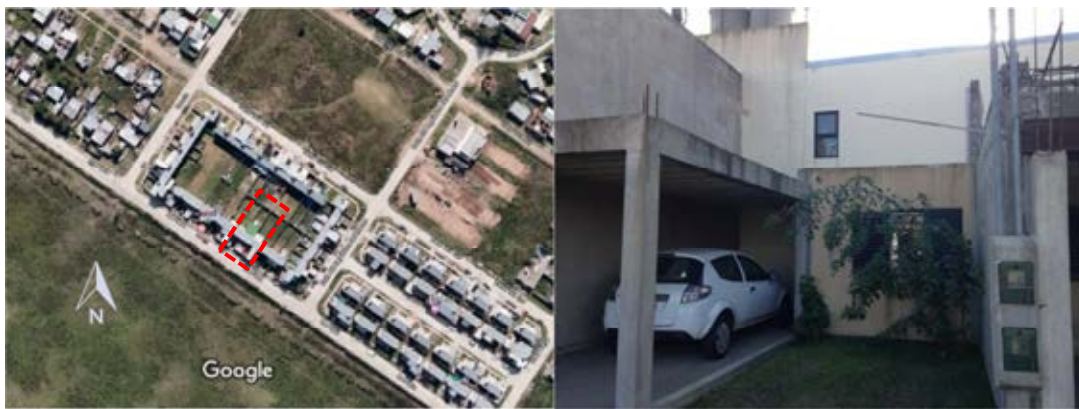
Figura 1: Implantación de la vivienda reciclada. Figura 2: Frente de la vivienda reciclada.

La vivienda se localiza en la calle 160 entre 21 y 22 (Figura 1 y 2), la cual fue construida mediante el “Programa Federal de Viviendas” entre los años 2010-2011 por el Instituto de la Vivienda de la Provincia de Buenos Aires (IVBA). Se trata de un dúplex de 48m², cuya planimetría se expone en la Figura 3. Las características constructivas obtenidas de la memoria técnica se pueden sintetizar de la siguiente manera: los muros exteriores son de ladrillo cerámico hueco de 18cm x 18cm x 33cm, revocado en ambas caras; posee una cubierta con pendiente, construida en chapa galvanizada N°24, con aislamiento hidrófugo y térmico de alta densidad de 4cm de espesor (inexistente en la obra auditada); asimismo presenta un pequeño sector con cubierta plana, construida con losetas pretensadas, con aislamiento hidrófugo y térmico mínimo (inexistente en la obra auditada). Por su parte, a los efectos de contar con una caracterización sintética de la vivienda, la Tabla 4 expone una serie de indicadores dimensionales, morfológicos y energéticos que son determinantes para los aspectos térmicos de la misma.

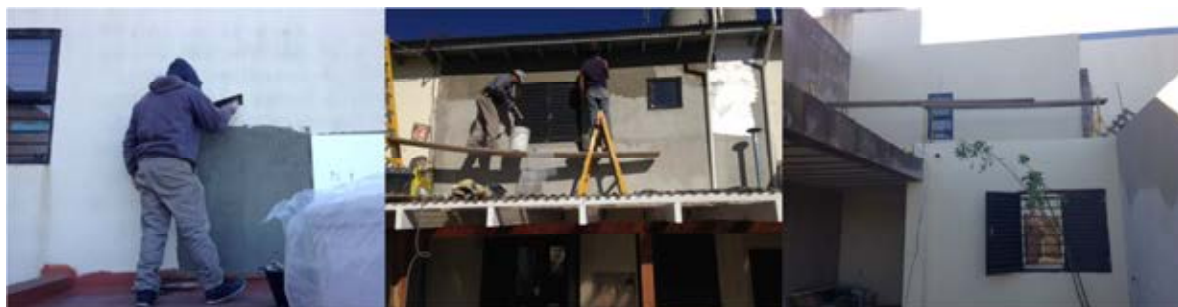
Figura 4: imágenes de la ejecución de la obra de aislación exterior de muros.

Es por ello que en el caso de los muros (Figura 4) se implementó la estrategia de aislación exterior en la cual se fijan a la pared existente placas de poliestireno expandido de 30 mm (EPS de 20 kg/m³) por medio de adhesivo (o fijaciones mecánicas), luego se aplica una capa de *base coat* (mezcla de polímeros acrílicos y cemento Portland), para obtener resistencia mecánica se refuerza dicha capa con una malla de fibra de vidrio que cubre toda la superficie del EPS, la terminación del muro se realizó con un revestimiento texturado. Este sistema constructivo se denomina *Exterior Insulation Finished System* (EIFS) y cuenta con la ventaja de que permite mejorar las prestaciones de la envolvente interviniendo desde el exterior, minimizando las molestias para el usuario, además elimina los puentes térmicos e incorpora la masa térmica al balance energético de la vivienda.

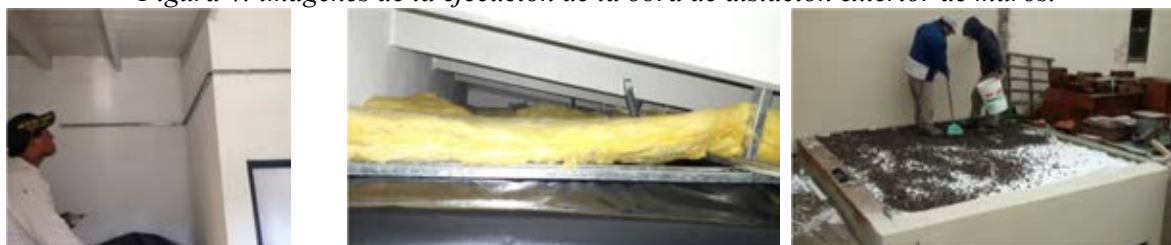
Figura 5: ejecución del cielorraso suspendido (izq.) y de la aislación térmica de la losa (der.)

Para la cubierta de chapa (Fig. 5 izq.) se ejecutó un cielorraso suspendido de placas macizas de roca de yeso de 9,5 mm de espesor, con perfilaría de chapa galvanizada y aislación térmica de lana de vidrio de 80 mm. Esta opción evita la necesidad de desmontar los techos y, además, al descender la altura útil de las habitaciones, se reduce el volumen a climatizar. Por su parte, para la cubierta plana de hormigón (Fig 5 der.), se utilizó una aislación térmica exterior con EPS de 75 mm de alta densidad (20 kg/m³), separado de la losa unos 10 mm para permitir el escurrimiento de agua ante eventuales filtraciones, con una protección superior ejecutada con malla geotextil sintético que ofrece protección mecánica y evita desarrollo de vegetación, mientras que la terminación es de piedra partida gris tamaño medio.

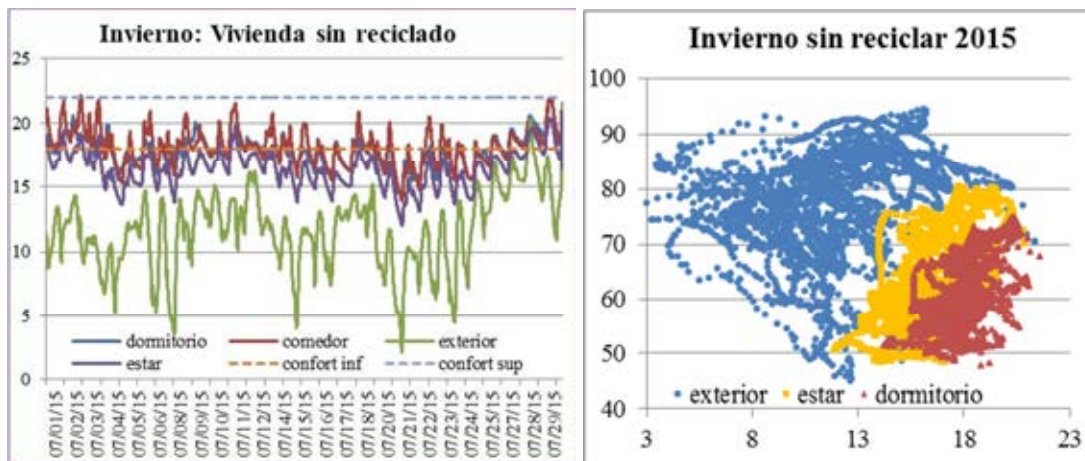
Figura 6: comportamiento térmico y diagrama de confort de la vivienda sin reciclar (invierno).

Bajo estas condiciones podemos observar que antes del reciclado (Fig. 6) la vivienda permanece en un nivel térmico entre los 15 y los 23°C de temperatura en sus ambientes. En general los ambientes responden de manera similar, a excepción del estar. Este último, si bien está integrado al comedor (el cual tiene orientación noreste), su orientación es S-O, registrando las temperaturas más bajas dado que no recibe significativamente la influencia de la radiación solar. Por otro lado, el comportamiento general de la vivienda muestra que aun siendo de gran compacidad, las oscilaciones térmicas de los ambientes son pronunciadas. Las mismas son de 8°C aproximadamente. Su variación concordante con

la variación térmica exterior confirma la baja calidad térmica de su envolvente. Gran porcentaje de los días los locales se encuentran por debajo de los 18°C, sobre todo por las noches, a pesar de haber incorporado energía auxiliar para calefaccionar.

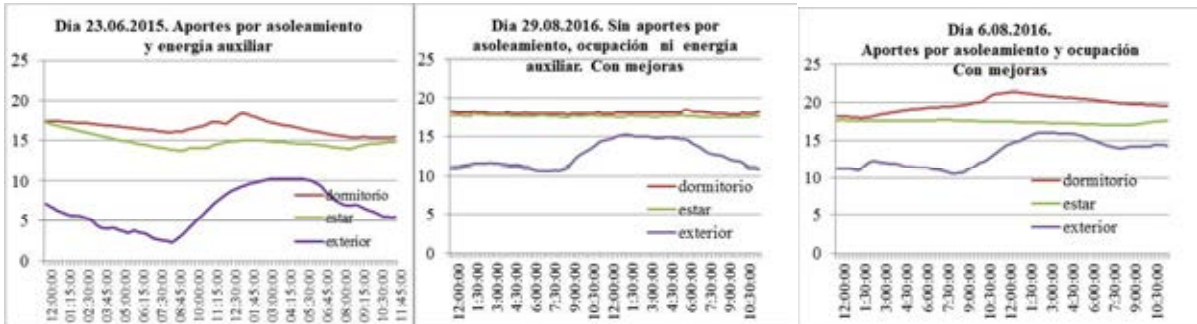
Figura 10: situaciones particulares de uso de la vivienda previo y posterior a la mejora.

La Figura 10 (izquierda) muestra un día soleado de invierno del año 2015 sin mejoras en la envolvente. En la misma se observa una relación directa entre la temperatura exterior y la de los ambientes, sin lograr alcanzar al nivel mínimo de confort, utilizando calefacción. La Figura 10 (centro) muestra que, luego de las mejoras, sin aportes térmicos los espacios se mantuvieron muy estables en una temperatura de 18°C gracias a la calidad térmica de la envolvente y la inclusión de la inercia térmica. Asimismo se ve que en condiciones externas similares pero incorporando energía solar y ocupación del espacio, la temperatura aumenta, mejorando el nivel de confort térmico.
