EVALUACIÓN TÉRMICA Y DE CONFORT EN SALAS DEL CABILDO DE SALTA EN INVIERNO

Camila Gea Salim, Marcos Hongn, Silvina González, Silvana Flores Larsen

INENCO - Instituto de Investigaciones en Energía no Convencional - Consejo Nacional de Investigaciones Científicas y Técnicas (CONICET)- Universidad Nacional de Salta (UNSa)
Tel. +54 387 4255424- Fax +54 387 4255489 e-mail: seflores@unsa.edu.ar

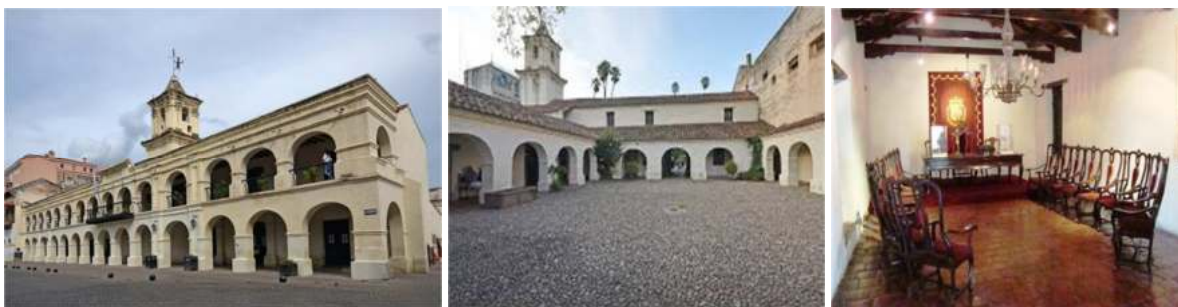
Figura 1: Fachada Norte Cabildo de Salta (izq.), Patio interior (centro) y Sala Capitular (der.).

El Cabildo de Salta, sede actual del Museo Histórico del Norte, se encuentra ubicado frente a la plaza principal de la provincia, en calle Caseros N° 417 (Figura 1). En 1937 fue declarado Monumento Histórico Nacional por Ley N° 12.345. En las décadas de 1930 y 1940 se consideró a la arquitectura colonial como producción heredada del pasado, capaz de representar los valores identitarios de la nación argentina. En ese contexto, se catalogaron y protegieron edificaciones representativas como capillas, conventos, templos, cabildos y viviendas. Salta, ubicada en el Noroeste argentino, es una de

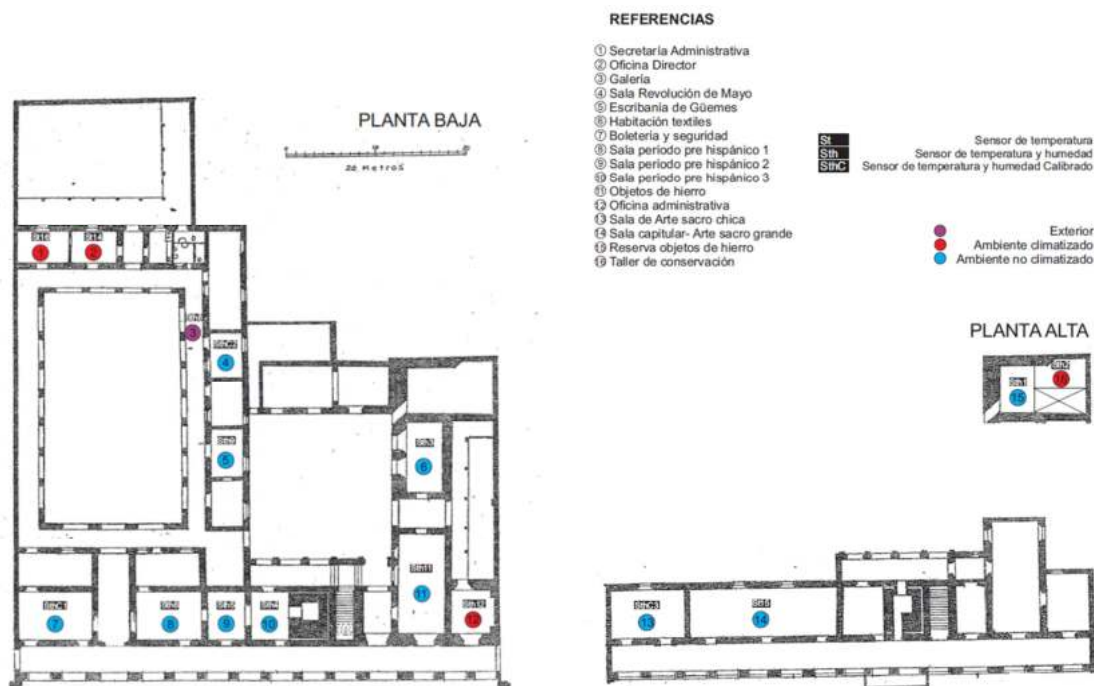
Figura 2: vista en planta del edificio del Cabildo (Buschiazzo, 1946) y ubicación de los sensores de medición.

Para el análisis se seleccionaron 4 espacios interiores de la planta baja (Sala de Período Prehispánico II, Secretaría Administrativa, Sala de Objetos de Hierro y Escribanía de Güemes) y 4 de la planta alta (Reserva de Objetos de Hierro, Taller de Conservación, Sala de Arte Sacro Grande y Sala de Arte Sacro Chica), cuya ubicación en el edificio se muestra en la Figura 2.

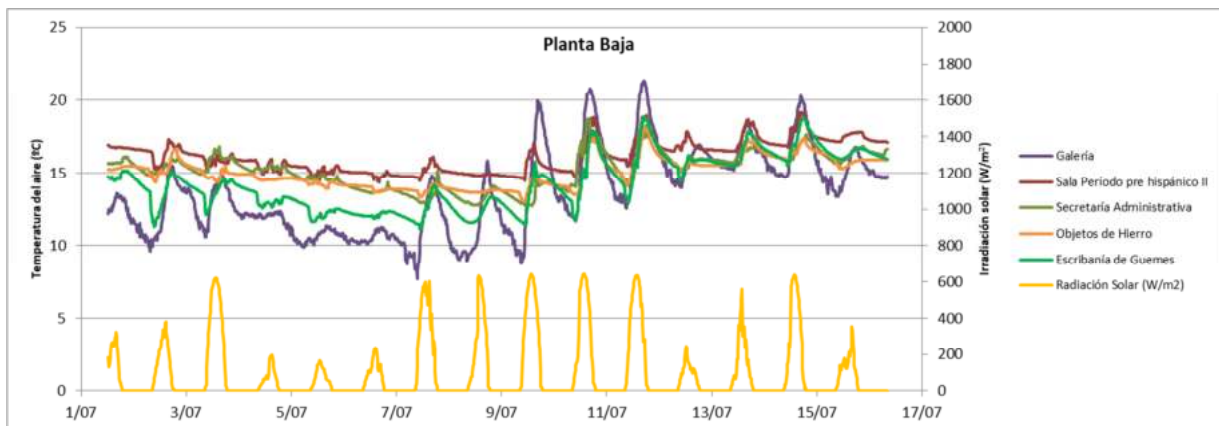
Las figuras 3 y 4 muestran las temperaturas registradas entre el 1 y el 16 de Julio de 2019 en los interiores seleccionados para el análisis. Se observa que la temperatura exterior del periodo osciló entre 7,7 y 21,3 °C, con una media de 13,6 °C. Como es de esperar, los días con mayores temperaturas corresponden a los días claros con buenos niveles de irradiación solar. Del período monitoreado se seleccionaron para el análisis: 3 días nublados con bajas temperaturas (4, 5 y 6 de Julio; las temperaturas exteriores oscilaron entre 6 y 10 °C) y 3 días de cielo claro sin nubes (9, 10 y 11 de Julio; las temperaturas oscilaron entre 6 y 24° C y la irradiación solar alrededor de 650 W/m²). Esto permite conocer cómo se comportan los interiores en días con baja irradiación solar y en días de cielo claro. Las tablas 1, 2 y 3 muestran las temperaturas mínimas absolutas, medias y máximas absolutas de los días nublados, soleados y del período completo, respectivamente.

Figura 3: Temperaturas registradas del 1 al 16 de Julio para locales en planta baja.

En la planta baja, en la Escribanía de Güemes, se registraron las temperaturas más bajas para los días nublados (11,6°C) y para los días soleados las mayores amplitudes (de 7,4°C) alcanzando una de las temperaturas más altas del sector (18,8°C). Se trata de una sala de muros exteriores macizos de 0,6 m orientados al este y al oeste. No cuenta con ganancia solar directa. El muro oeste está protegido por una galería y el muro este está expuesto al sol en gran parte de su superficie, excepto en una porción sombreada parcialmente por una enredadera. Las temperaturas del periodo completo en esta sala oscilaron entre 11,2 y 18,8°C, con una media de 14,3°C.

La Sala del Período Pre Hispánico II de planta baja es el espacio con mayores temperaturas (alrededor de 3,7°C por encima del exterior en días nublados), debido a que es el local con menor área de muros expuestos al ambiente exterior. Sin embargo, la temperatura nunca superó los 16°C en los días nublados.

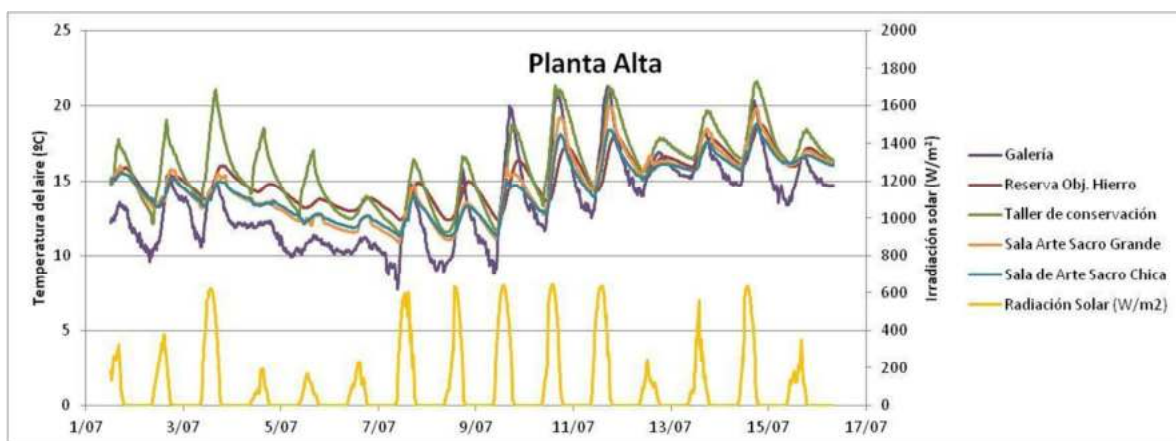
Figura 4: Temperaturas registradas del 1 al 16 de Julio para locales en planta alta.

En la planta alta, las mayores temperaturas se registraron en el local calefaccionado (Taller de conservación), en donde se observa el efecto de la calefacción durante las horas de ocupación del espacio, que alcanzó temperaturas de 21,4°C durante el período de días soleados. Para los días nublados se registraron temperaturas de 18,5, 14,5 y 12,5°C de máxima, media y mínima respectivamente, con una diferencia de más de 3°C con respecto al exterior.

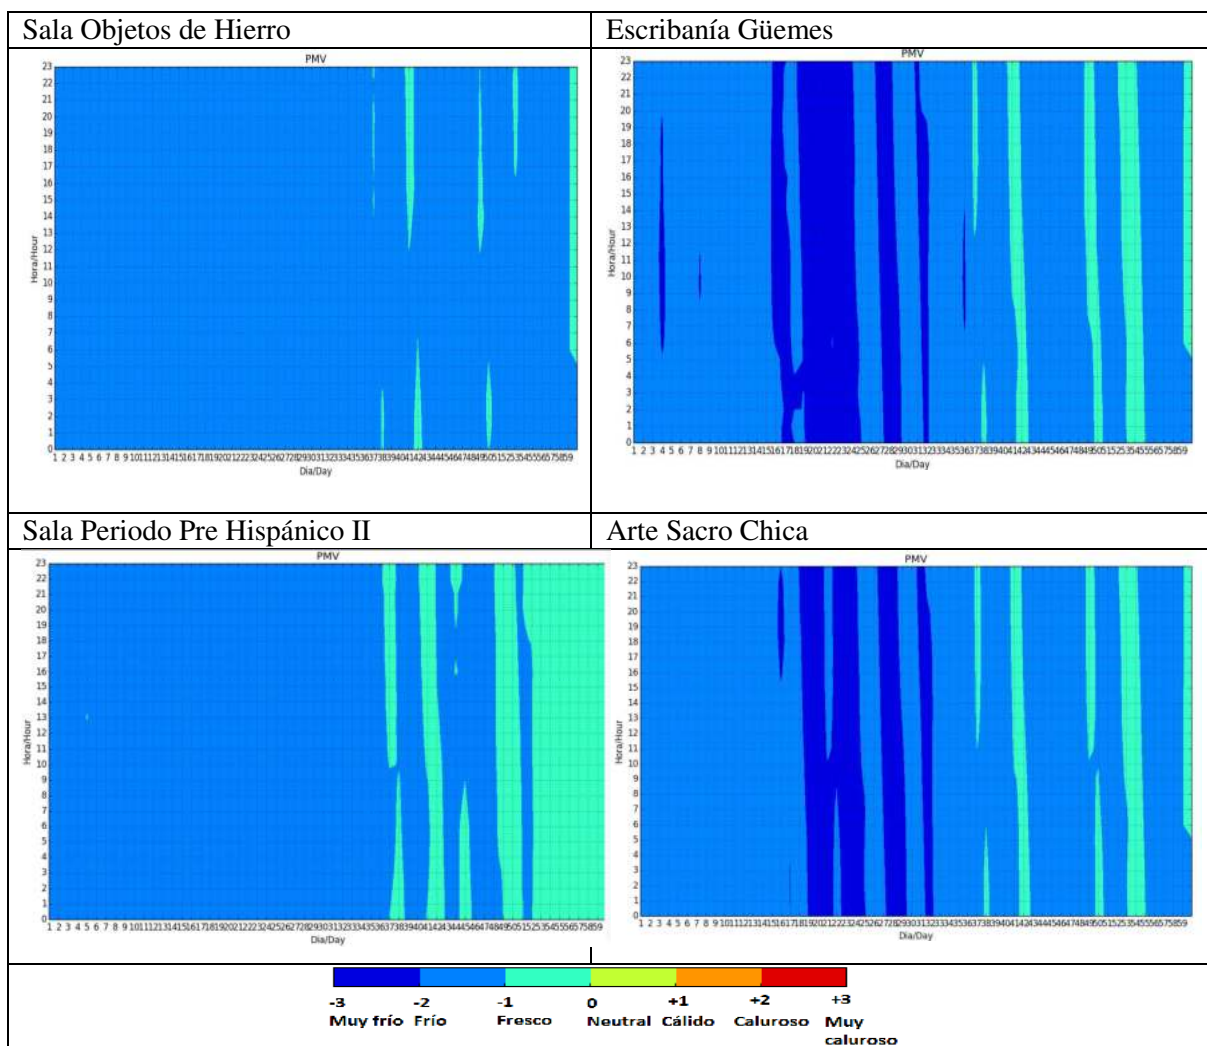
El análisis de la sensación de confort se realizó para cuatro espacios del edificio accesible a los turistas: Sala de Objetos de Hierro, Escritanía de Güemes y Sala del Período Pre Hispánico II, en la planta baja, y Sala de Arte Sacro Chica, en la planta alta. Los resultados se observan en la figura 5, donde se representa mediante un código de colores la sensación térmica (PMV), para condiciones standard de índice de arropamiento 1clo, tasa metabólica de 1.3 met, velocidad de aire de 0.1 m/s (mínima) y temperatura y humedad relativa sensada de manera horaria en cada ambiente.

Figura 5: sensación térmica analizada a través de los siete niveles de PMV de ASHRAE-55.

Se observa que, en general, estas salas presentan sensaciones térmicas “frías” a “muy frías”. Los días con mayores temperaturas exteriores y niveles de radiación solar, la sensación térmica es “fresca”.

El caso que presenta la situación más favorable es la Sala del Período Pre Hispánico II: sobre el final del período monitoreado la sensación térmica es netamente “fresca”. Se observa en el gráfico de temperaturas registradas en el periodo cómo ha ido aumentando sensiblemente su temperatura interior con el correr de los días a pesar de que los niveles de radiación se mantuvieron constantes. Esta sala tiene condiciones edilicias particulares (figura 2): no se accede desde la galería, como el resto de los locales, si no que se accede desde otra sala por lo que las pérdidas de calor son menores.

Las condiciones más constantes las tuvo la Sala de Objetos de Hierro: “Frío” en casi todo el período, tanto para los días nublados como para los soleados. Esta sala es uno de los espacios de mayores dimensiones de todo el edificio y está protegida por otros locales y por una galería en la mayor parte de su perímetro, lo cual explica las pocas variaciones de su comportamiento térmico.

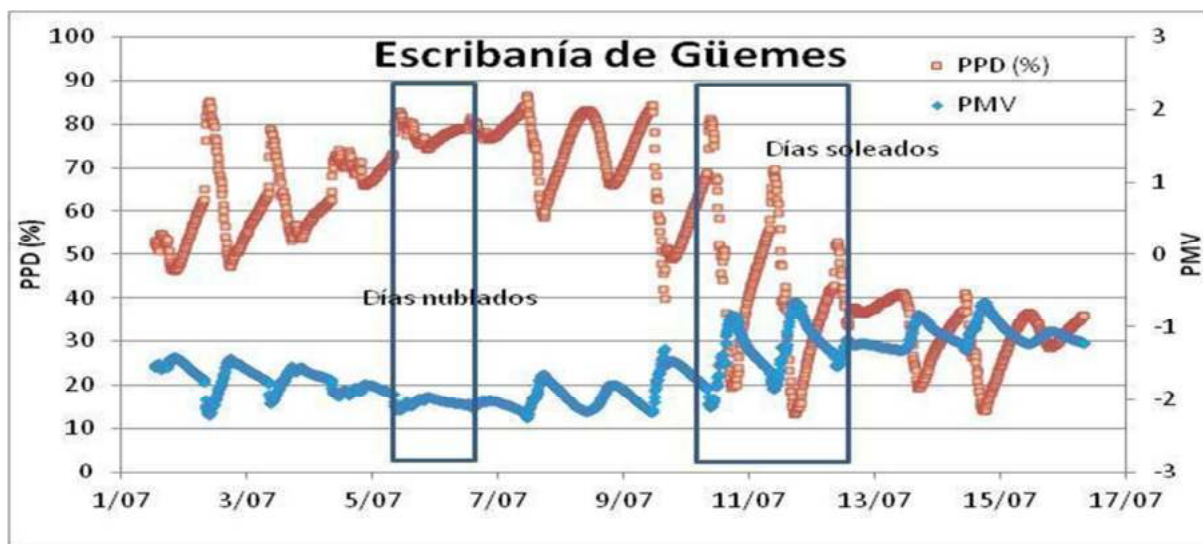
La figura 6 muestra los valores horarios del PMV (Voto Medio Predicho) y del PPD (Porcentaje de personas insatisfechas) en la Escribanía de Güemes. Durante los días nublados el 80% de las personas se encontrará en disconfort térmico y sintiendo el ambiente frío (temperaturas del aire de alrededor de 12°C), mientras que después del mediodía de días soleados (entre las 14 y las 16) se observan un mejoramiento de la sensación térmica, con porcentajes de personas en disconfort del 20% (temperaturas del aire de alrededor de 18°C).

Figura 6: PMV y PPD (%) para la Escribanía de Güemes.

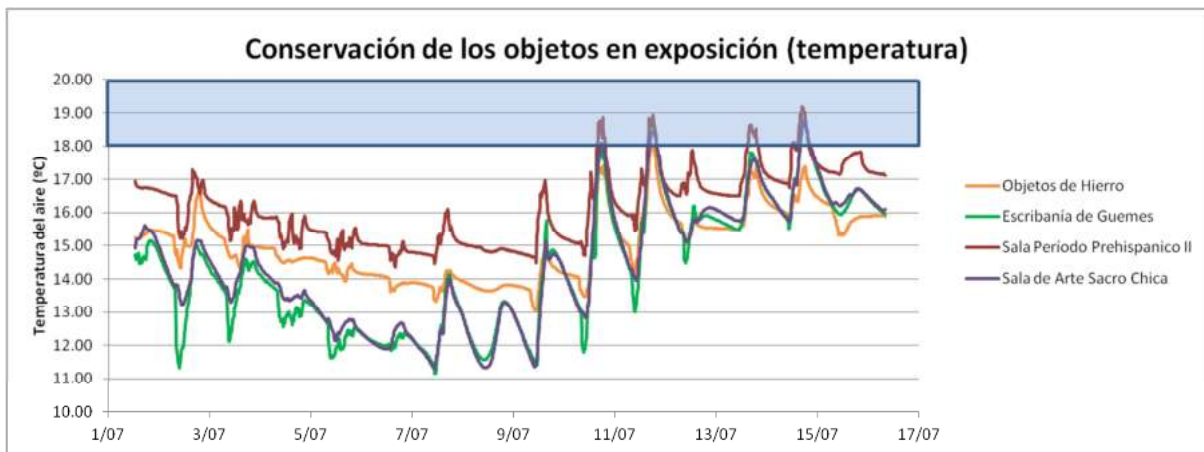
Como se mencionó, las condiciones más favorables de conservación para textiles son temperaturas entre 18°C y 21°C y humedades relativas entre 45% y 65%. Las Figuras 7 y 8 muestran dichas variables para las salas estudiadas en el apartado anterior. Se observa que, salvo algunas pocas horas del mediodía de días cálidos, ninguna de las salas alcanza temperaturas dentro del rango sugerido para la conservación. La humedad relativa es crítica en la Escribanía de Güemes en todo el periodo monitoreado. Por otra parte, a partir del 12 de Julio las condiciones de humedad empeoran para todas las salas, excediendo el límite recomendado de 65%. Considerando ambas variables (temperatura y humedad relativa), se puede concluir que los objetos en exposición nunca verifican las condiciones de conservación requeridas, lo cual deberá ser evaluado por los curadores del museo para tomar medidas preventivas que eviten el daño futuro de los objetos de la exposición.

Figura 7: Temperaturas de las salas y rango sugerido de conservación de objetos textiles en exposición en recuadro azul (1 al 16 de Julio de 2019).
