INFORME DE TRABAJO FINAL DE CARRERA

Efecto de los incendios forestales sobre la pérdida de suelo superficial por erosión hídrica en la Cuenca del Arroyo Ventana.

Partido de Tornquist, Provincia de Buenos Aires.

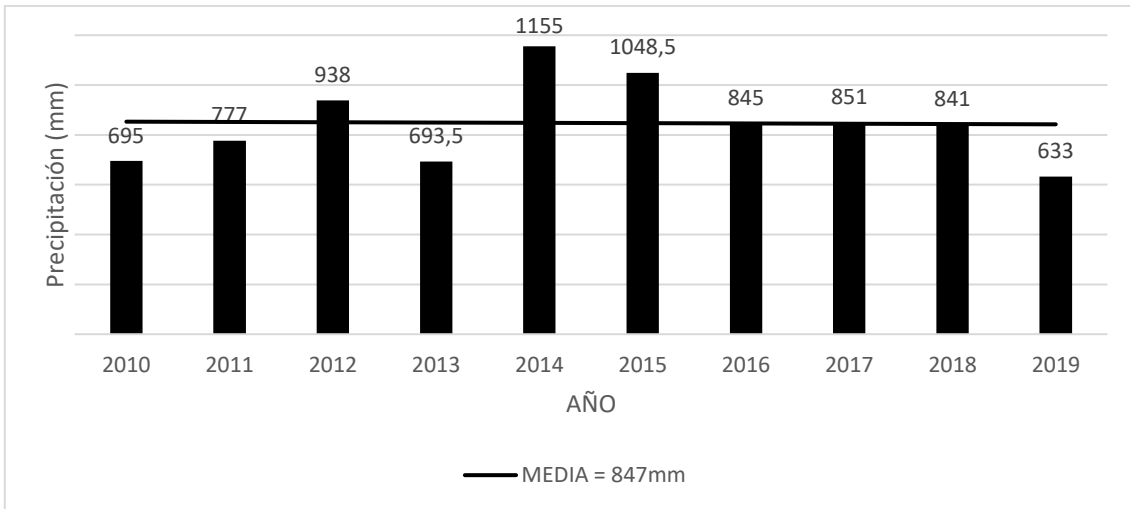
Figura 5. Precipitaciones anuales para los años del período 2010-2019.

Se destaca el año 2013 como un año con precipitaciones por debajo de la media histórica (723 mm) y la media del período 2010 - 2019 (847mm) (Figura 5). Es un factor importante a tener en cuenta para explicar un aumento de la vulnerabilidad del ambiente a sufrir incendios por menor agua en el suelo y en las plantas.

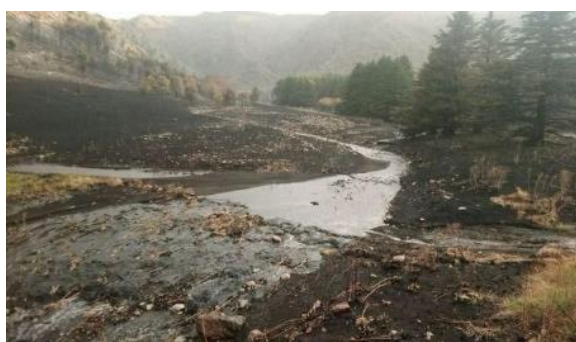
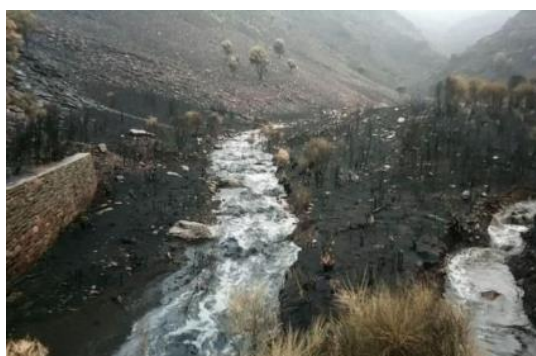
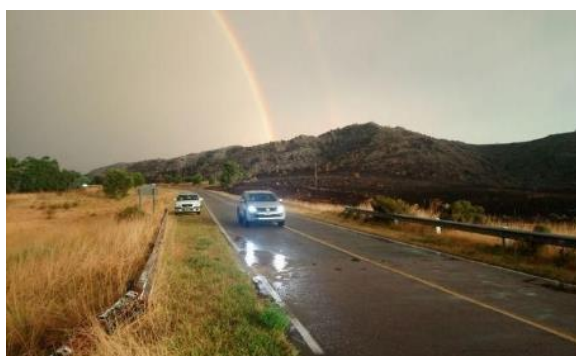
Figura 26. Fuente: Oh!Laprida (2018). Fotos: Walter Fernando Mendez.

En el período comprendido entre octubre de 2017 y febrero de 2018 se registró una secuencia de 4 meses consecutivos en los cuales se registraron menos precipitaciones acumuladas en comparación con las medias mensuales. Especialmente, se registraron solo 5,82 mm en enero de 2018 (media mensual histórica de 68 mm, y de 104 mm para el período 2010 - 2020) denotando un déficit hídrico relacionado al evento mencionado. Asimismo, los meses de octubre, noviembre y diciembre registraron valores de 47, 56 y 42 mm respectivamente, comparado con la media mensual histórica (69, 70 y 83 mm respectivamente). En febrero de 2018 se registraron dos días de precipitaciones que acumularon 62 mm, evento que desencadenó procesos erosivos por efecto de los incendios registrados previamente, como se muestra en las Figuras 26, 27 y 28.

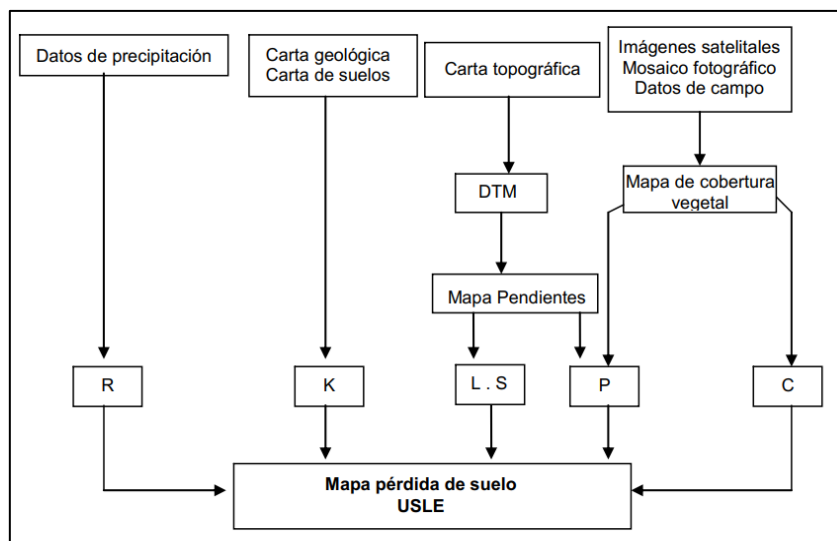
Figura 51. Secuencia de actividades para la determinación de la pérdida de suelo. Fuente: Gaspari et al., (2013).

La metodología para cuantificar la pérdida de suelo superficial a nivel de cuenca hidrográfica consiste en el procesamiento espacial de datos vectoriales, ráster y tabulares, aplicando técnicas de procesamiento digital de imágenes satelitales y de cartografía con la utilización del Software de código abierto QGis Madeira 3.4.6. Realizando dicho procedimiento se obtienen mapas de cada uno de los factores que integran la USLE. La misma permitirá la confección de la cartografía final realizando un procesamiento y cálculo de las capas temáticas realizadas para el diagnóstico de la degradación ambiental del área de estudio. A partir de esta base de datos se cuantificará la pérdida de suelo mediante la aplicación del modelo USLE tal como se grafica en la Figura 51, lo cual también permitirá determinar sitios con diferentes grados de erosión.
