LA CONSTRUCCIÓN PROGRESIVA DEL RIESGO EN UNA CUENCA ALUVIONAL DEL SECTOR NOROESTE DE LA CIUDAD DE NEUQUÉN

Torrens Celia*; Jurio Elsie*; Cappelletti Vanesa*; Leyes Pablo**; Milanese Leonor** y Cuevas Gimena***

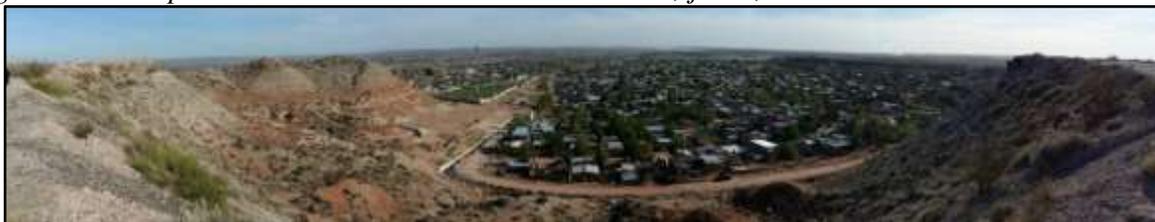
Figura 3: Vista panorámica de la cuenca aluvional XIV, junio, 2019

Como se mencionara, la cuenca aluvional estudiada se localiza en el frente de barda y presenta numerosos cauces de carácter temporario mostrando, en la parte superior, la mayor densidad asociada a las fuertes pendientes del escalón de la meseta (Fig. 3).

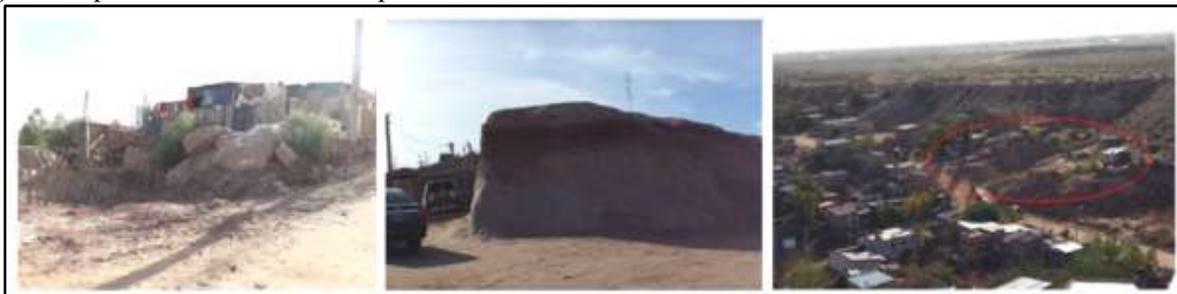
Figura 4: Construcción de viviendas sobre remanentes de erosión y en las laderas de fuertes pendientes disectadas por erosión hídrica

Estas laderas están afectadas por movimientos gravitacionales, debido a las fuertes pendientes y la inestabilidad de los materiales que la conforman, tales como caídas, volcamientos y flujos de detritos. Así se define un sector de amenazas altas teniendo en cuenta las pendientes, la erodabilidad de las rocas y los procesos de meteorización, remoción en masa y erosión hídrica (Fig. 7). Dichos procesos son acelerados a partir de la disminución de la cubierta vegetal, así como producto de los cortes que realizan los habitantes del lugar a fin de acondicionar los terrenos para la construcción de viviendas (Fig. 4).

Los remanentes de erosión identificados en el mapa geomorfológico han sido incorporados al amanzanamiento, resultando en irregularidades topográficas dentro de la planta urbana. Analizando el proceso de urbanización se observa que en un primer momento se ocupan los terrenos en la base del cerro, posteriormente se nivela la superficie y se construye sobre ella, y en la última etapa se densifica a partir de cortar y acondicionar las laderas del mismo. En varios casos se observan viviendas ubicadas en pequeñas plataformas limitadas por fuertes desniveles y seriamente afectadas por procesos de erosión hídrica y flujos, que ponen en riesgo la infraestructura habitacional construida, por lo general, de materiales muy precarios (Fig. 4). La peligrosidad en estas geoformas es considerada moderada por las pendientes y por la desestabilización de las mismas al alterar su dinámica natural.

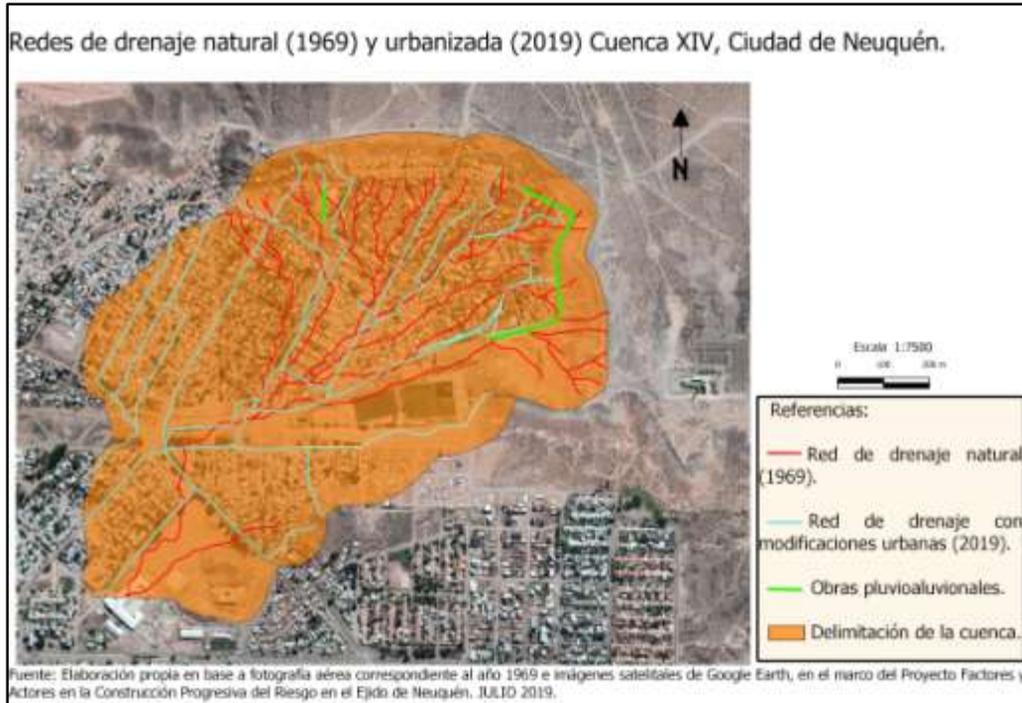
Figura 5: Redes de drenaje de la Cuenca XIV natural y urbanizada

Con respecto a la red de drenaje (Fig. 5), los cauces naturales presentan un ancho en promedio entre 5 y 10 mts, con un diseño meandroso y régimen temporario. Estas cárcavas han sido rellenadas y urbanizadas. Así surge una nueva topografía, diferente de la que reflejan las curvas de nivel, que alteran y definen una nueva dirección del flujo. Éste estará definido por las calles, las redes de desagües, las obras de captación, las construcciones, los espacios verdes, etc. Estas modificaciones quedan demostradas al comparar la red de drenaje natural, previa a la urbanización, y las líneas de escurrimiento actual donde se observa claramente cómo el agua se canaliza por las calles paralelas a la pendiente regional. Esto indica que las amenazas de mayor grado corresponden a aquellos sectores aledaños a las líneas de escorrentía modificadas por la urbanización (Fig. 7). Como muestra la figura 5, las calles paralelas a la pendiente actúan como redes de drenaje por las que se encauza el agua cuando llueve. Se puede reconocer además el cambio en la forma de la red de drenaje que pasa de un diseño dendrítico a uno más rectangular producto del parcelamiento urbano.

La alteración, relleno y ocupación de los cauces naturales, sin obras complementarias apropiadas, han generado las amenazas de mayor grado para el sector en estudio. Las tormentas acontecidas en los últimos años han demostrado el alto nivel de riesgo al que se ha expuesto a los habitantes. Las lluvias del año 2014 formaron zanjonés en las calles del barrio que arrasaron con arterias, veredas, tendido de servicios y bases de viviendas. La siguiente imagen (Fig 6) demuestra que la incorrecta planificación urbana ha potenciado los procesos naturales, aumentando la peligrosidad de los mismos.

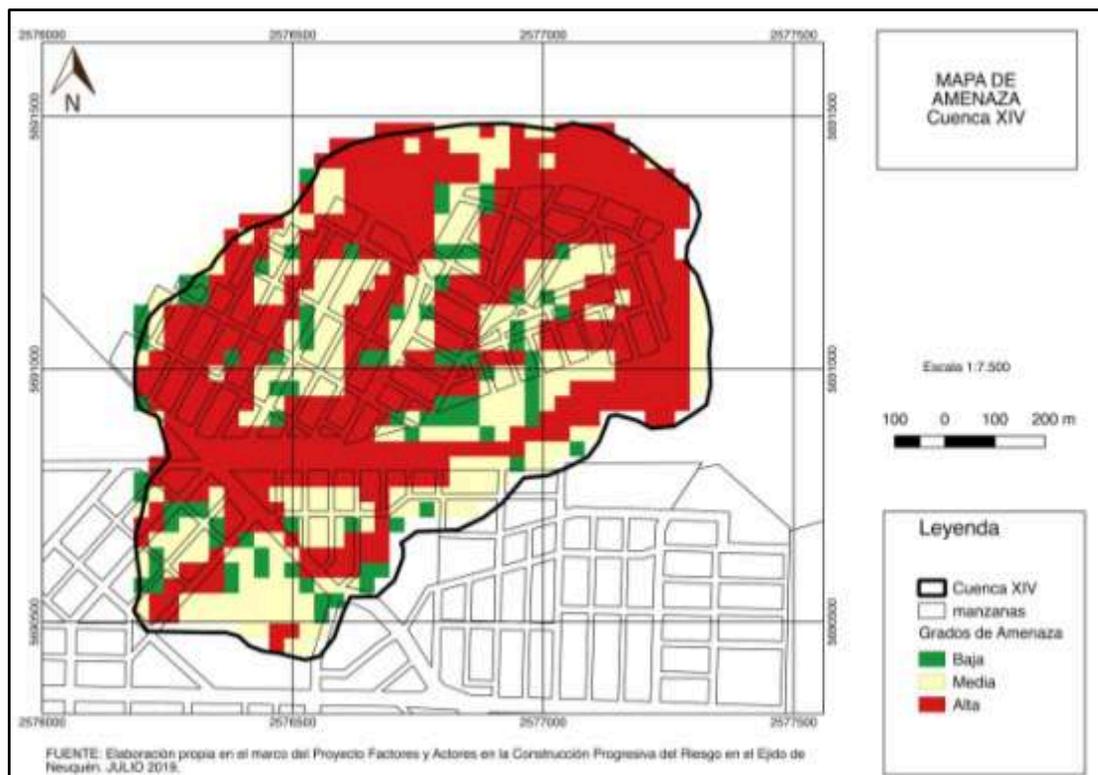
Figura 7: Mapa de Amenazas de la cuenca XIV

Las amenazas se categorizaron en baja, media y alta. La amenaza alta corresponde a sectores de la cuenca que se encuentran a menos de 25 metros de la red de drenaje, a la unidad geomorfológica de frente de meseta y a las pendientes mayores al 15%. La amenaza media fue asignada a remanentes de erosión y a pendientes entre 5 y 15%. Por último, los sectores que registran amenaza baja, corresponden a áreas de pedimento y pendientes suaves.

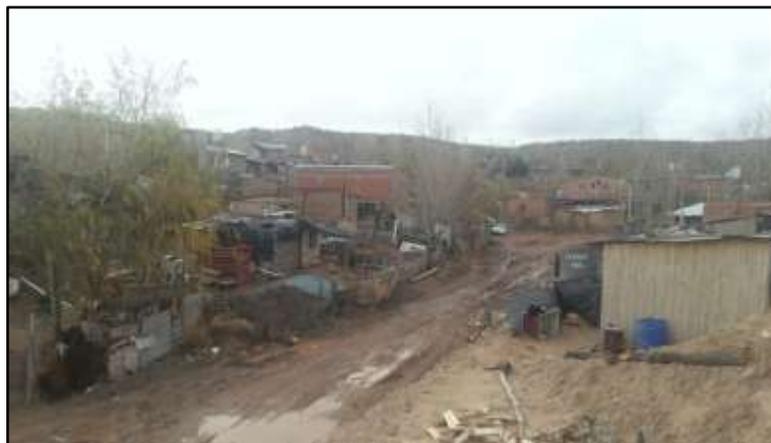
Figura 8: Ocupación de cauces, Loteo Social Toma Norte II

El asentamiento de población surge en forma espontánea e informal con la toma de terrenos en el sector que recibe el nombre de Toma Norte I. En 2006, mediante la ordenanza 12365, el Estado Municipal define la conformación del Loteo Social (Toma Norte II) desafectando una zona destinada a Parque Recreativo para destinarla a tal fin. *“El mismo se realizó en tres etapas consecutivas con un modelo urbano satisfactorio y normalizado, dotando también a la población de la infraestructura básica de servicios; agua potable, cloacas, energía eléctrica y gas natural”* (Memoria Técnica Municipalidad de Neuquén, s/f). Esta iniciativa estatal trajo como consecuencia el surgimiento de los nuevos asentamientos espontáneos e informales en la zona periférica, con viviendas precarias en zonas próximas al frente de la meseta, hacia el noreste de la cuenca, en donde se suma a la amenaza por erosión hídrica e inundaciones, la posibilidad de derrumbes y aludes de barro desde la barda en períodos de precipitaciones de gran intensidad. Asimismo, se ocuparon los bordes de los cañadones y sus cauces (Fig. 8).

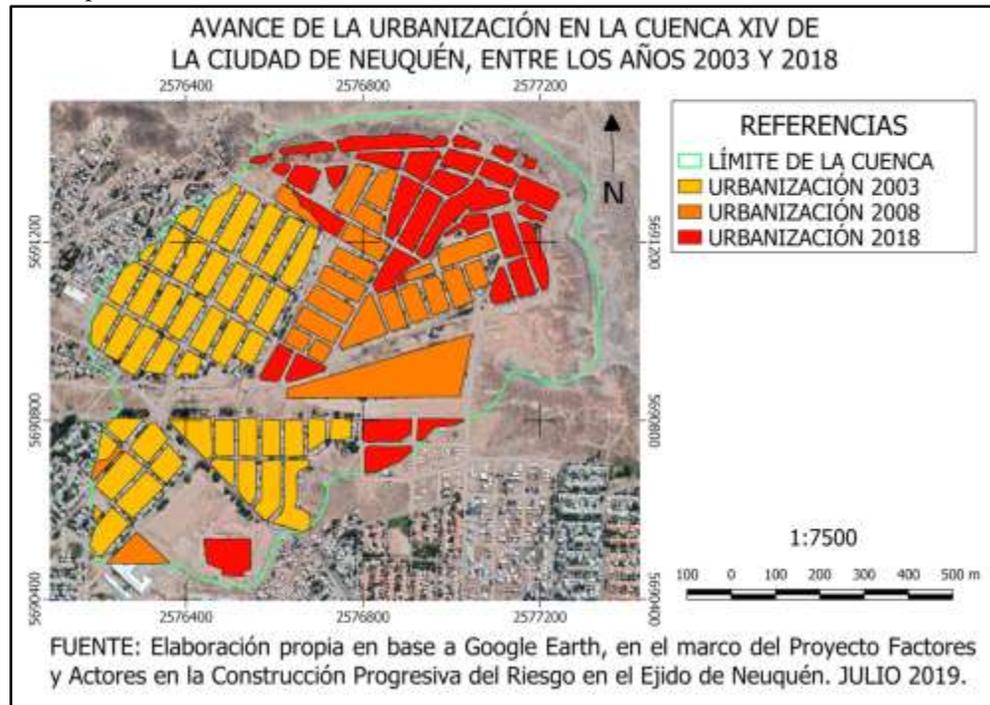
Figura 9: Mapa de avance de la urbanización

El análisis temporal del avance de la urbanización permite determinar que en el año 2003 las construcciones habitacionales ocupaban un 20,7% del total de la superficie de la cuenca, porcentaje que aumentó para el 2008, llegando al 33,8% de superficie ocupada. Esto se traduce en un aumento del 13,1% de ocupación en 5 años. En el 2018 el área ocupada por construcciones habitacionales alcanzó un 47,8% de la superficie total de la cuenca, aunque a esto hay que sumarle el porcentaje de superficie utilizado para vías de tránsito, en cuyo caso el área ocupada supera el 80% (Fig. 9).

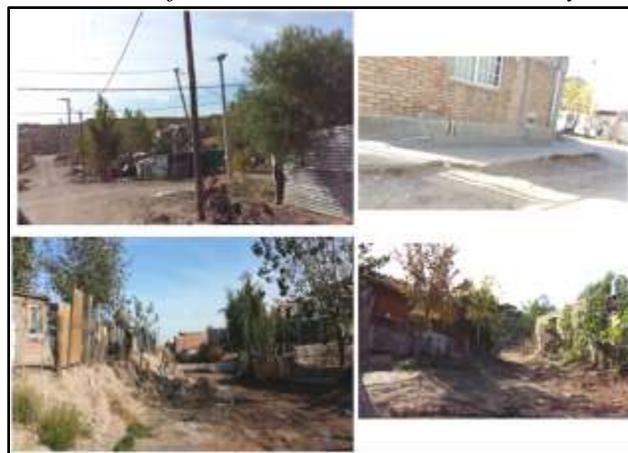
Figura 10: Condiciones de las infraestructuras de las viviendas y servicios

La calidad constructiva de las viviendas es diversa, en la parte superior de la cuenca (hacia el noreste), se pueden observar casas construidas con materiales precarios, cartón y madera, mientras que, en el sector sur, donde se inició previamente los loteos, las casas son de ladrillos e inclusive en algunos casos de dos plantas (Fig. 10).

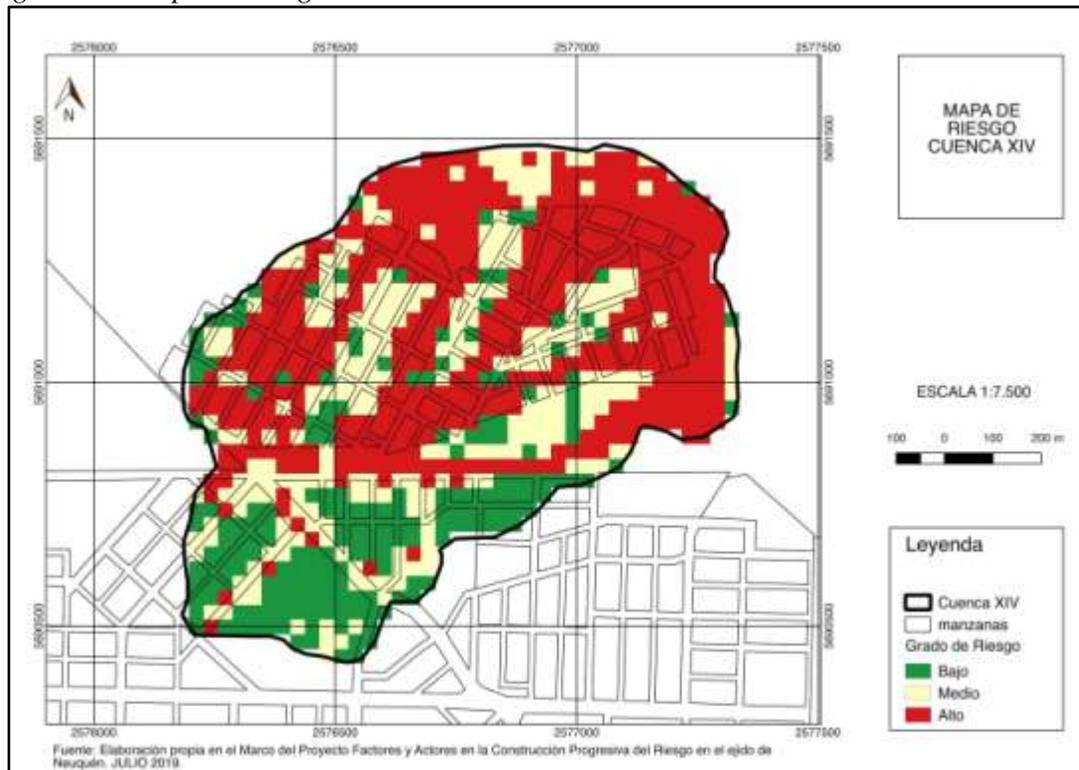
Figura 13: Mapa de riesgo en la cuenca XIV

El mapa de riesgos resultante de la combinación de los mapas de amenazas y vulnerabilidad (Fig. 13) muestra diferentes grados de riesgos:

- Riesgo alto: constituye las zonas de mayor criticidad. Quedan incluidos en esta clase aquellos sectores geomorfológicamente inestables dados por redes de drenaje tanto natural como modificadas por la urbanización y el frente de barda coincidente con las mayores pendientes del área. Estas geoformas han sido ocupadas por un lado, por asentamientos espontáneos con viviendas de calidad baja y regular, sin servicios básicos como gas, luz y cloacas, es decir, con alta vulnerabilidad social. En otros sectores, las viviendas son de calidad buena a media pero no cuentan con todos los servicios básicos.

- Riesgo medio: coincide con remanentes de erosión y líneas de drenaje urbanizados por viviendas de baja y media calidad. Los lugares más problemáticos se asocian a aquellas construcciones ubicadas en las laderas de los cerros testigos donde se han disectado y acondicionado pequeñas plataformas donde construir las viviendas. Estos son afectados por desmoronamientos y erosión hídrica lo que compromete la seguridad y el estado de la vivienda. Incluye sectores correspondientes a Toma Norte I y al Loteo Social. Hay áreas con buena cobertura de servicios y otros que solo cuentan con agua y luz. Los valores de vulnerabilidad se encuentran entre medios y altos. Las características de las viviendas son también variables, pero en general con calidad de materiales entre buena y media.

- Riesgo bajo: en la cuenca baja se dan las situaciones más favorables ya que los procesos naturales se minimizan al igual que las condiciones topográficas y las pendientes, por ende, también las amenazas. Los valores de riesgo bajo se presentan sobre la unidad geomorfológica del pedimento donde se localiza el loteo ya regularizado, con viviendas de buena calidad y servicios básicos, excluyendo el asfalto. En este caso, coinciden con las áreas de menor cantidad de hogares con necesidades básicas insatisfechas (vulnerabilidad baja). Los

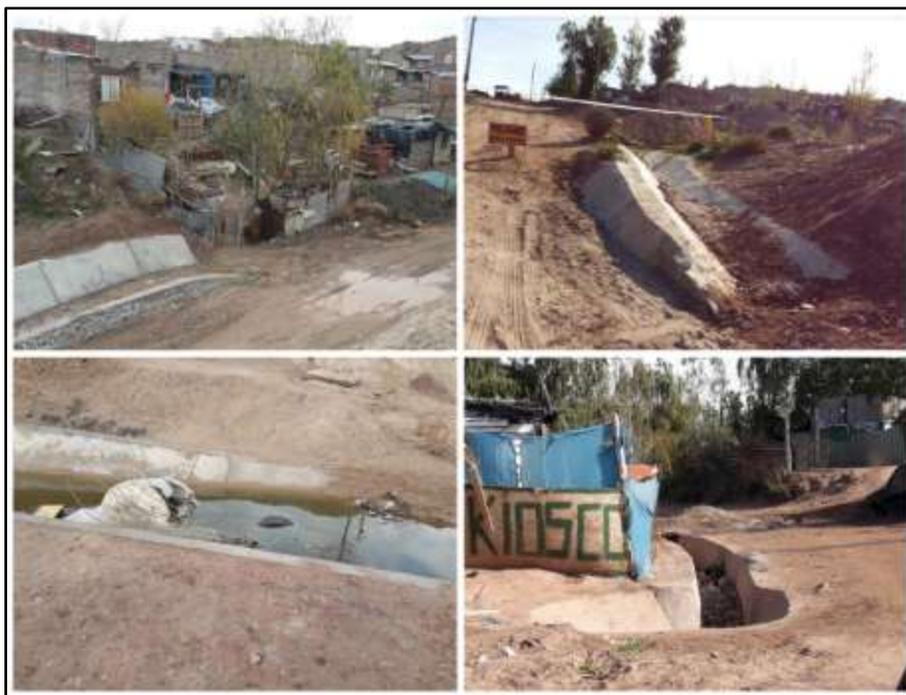
Figura 14: Estado de las obras pluvioaluvionales

Cabe mencionar que en los últimos años, más de una década después que se iniciara el Loteo Social, se realizaron diversas obras pluvioaluvionales tendientes a minimizar el riesgo presente en la cuenca a partir de acciones conjuntas entre el municipio y la provincia. Por un lado, se construyó una zanja de guarda al pie de la ladera a fin de proteger un sector del barrio del material aluviocoluminal proveniente de la erosión hídrica y flujos de detritos (Fig. 14). Sin embargo, no incluye el área urbanizada más cercana al frente de barda y más expuesta a estos peligros. Por otro lado, se canalizaron con hormigón los dos principales cauces que recorren la cuenca y que en la actualidad se observan parcialmente colmatados con sedimentos y basura. Este proyecto de intervención sobre el medio físico incluye además la relocalización de varias familias que hasta el momento no se ha concretado.
