Resumen

Reconstrucción de las piezas dentarias 1.1 y 2.1 vitales, con lesión de clase IV producto de un traumatismo.

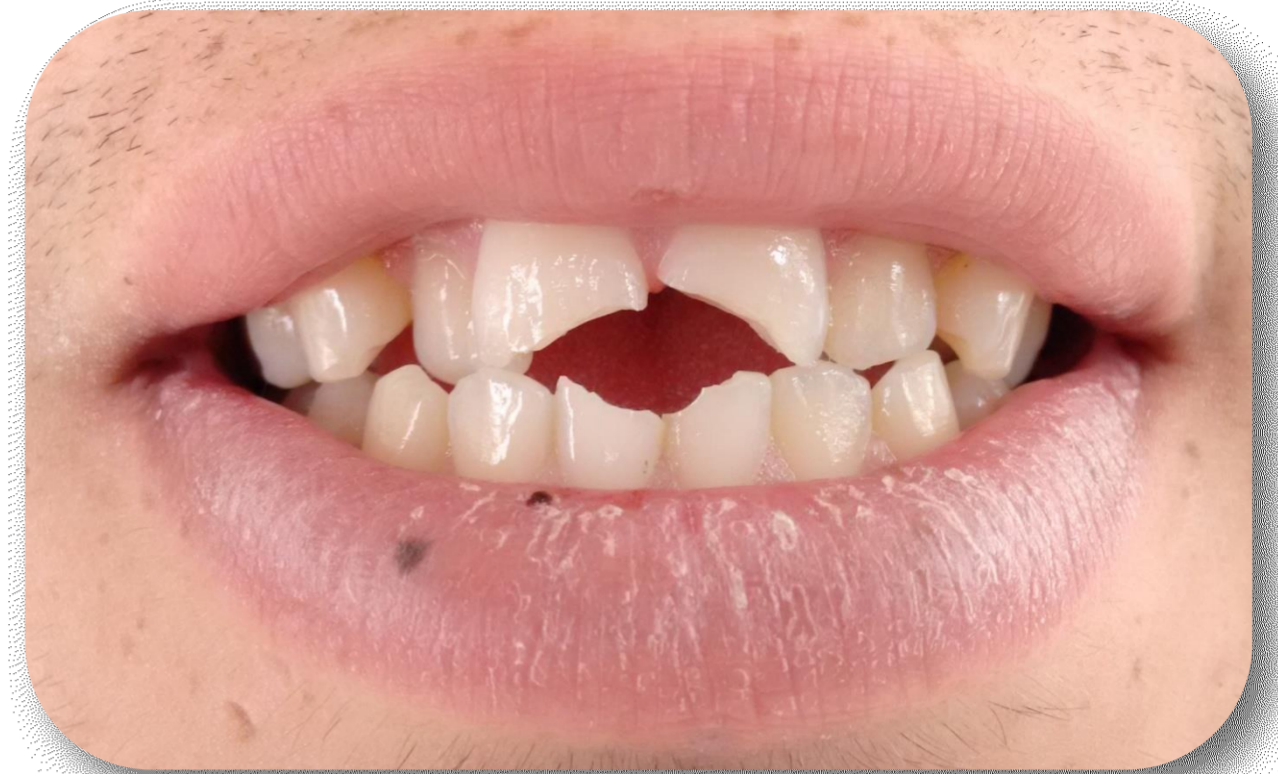
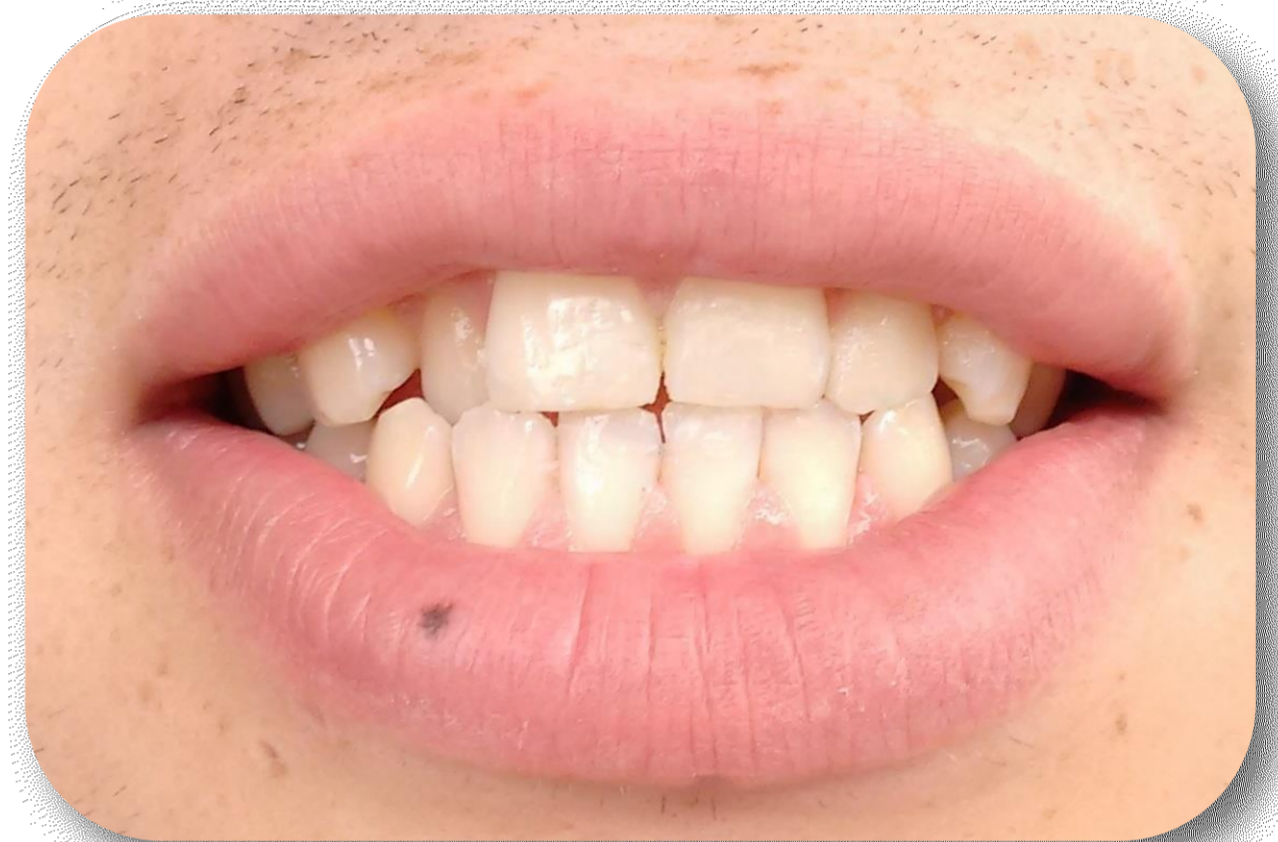
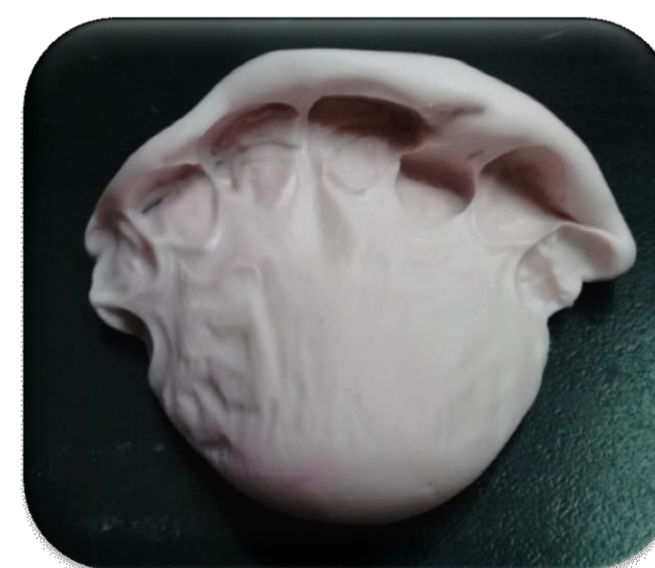
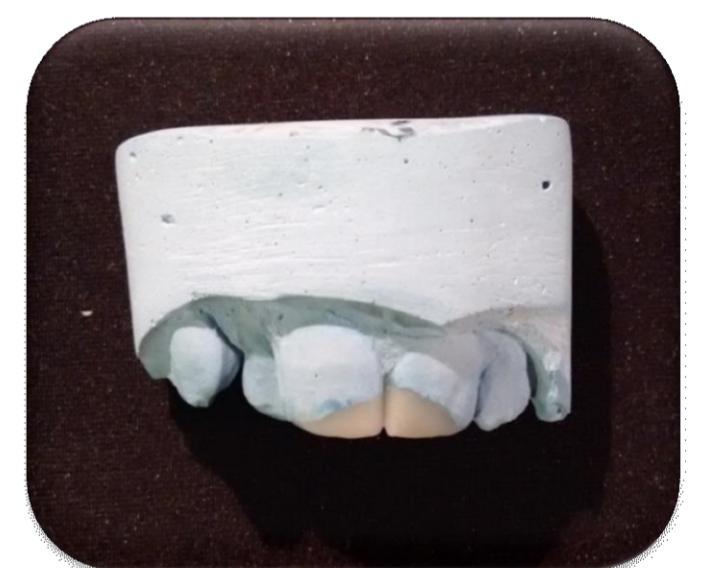
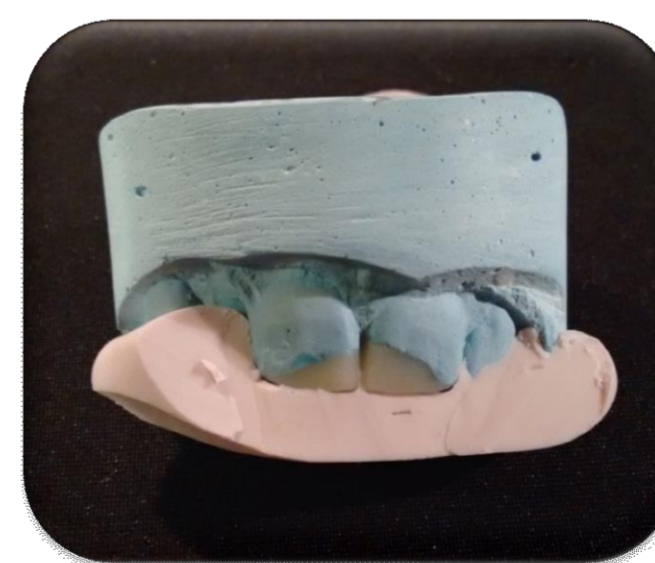
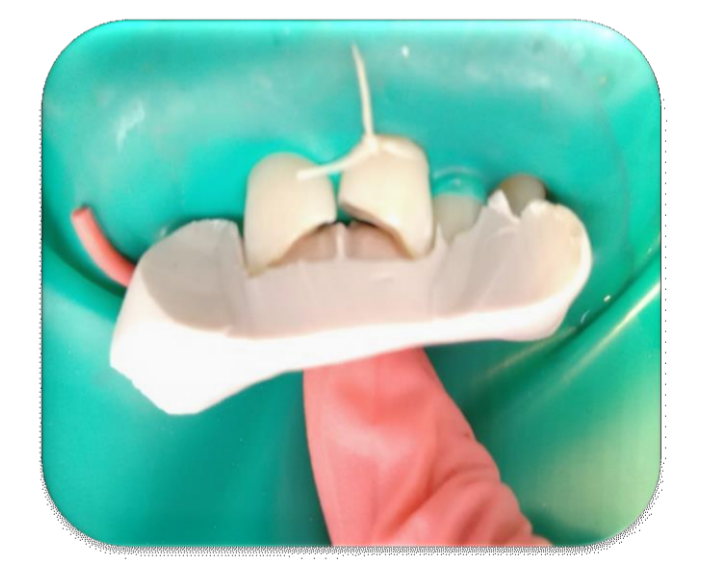
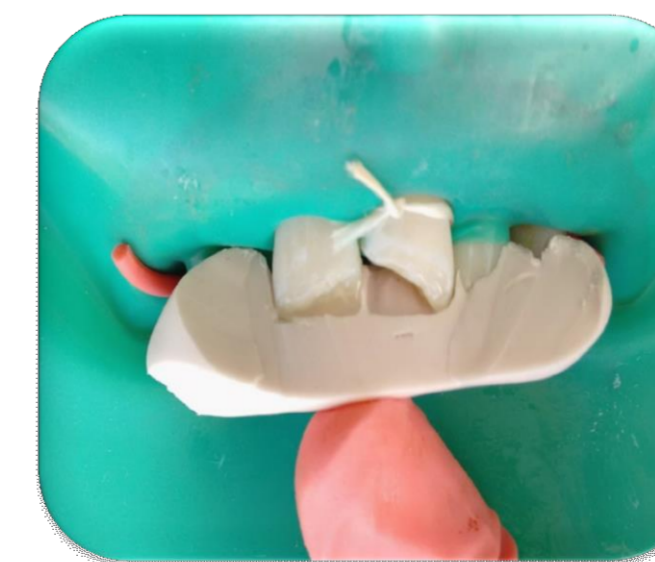
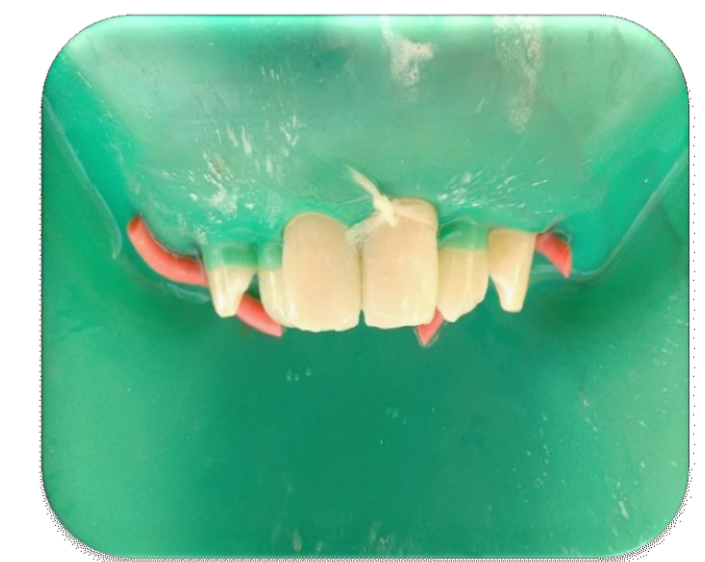
Paciente de 20 años de edad concurre al servicio por primera vez. El motivo de consulta: fractura de las piezas 1.1, 2.1, 3.1 y 4.1 a causa de un golpe autoinfligido por accidente con elemento romo, 48 hs antes de realizar la consulta.

Se informó al paciente de las distintas alternativas de tratamiento y se decidió conjuntamente con el mismo realizar la reconstrucción de las piezas 1.1 y 2.1 utilizando la matriz y las 4.1 y 3.1 de forma convencional.

Obtenido el modelo se realizó el encerado con cera blanca para impedir que los pigmentos traspasen a la silicona y consecutivamente a la resina. Y se confeccionó la llave de silicona haciendo una reimpresión con silicona. Se realizan los recortes y se obtiene la matriz.

- Selección del color. A2
- Aislación absoluta del campo operatorio.
- Preparación del tejido remanente. Bisel vestibular.
- Sistema adhesivo.
- Colocación de la matriz y colocación de la primera capa de translucido a nivel de la cara palatina, transformando de esta manera una cavidad compleja en una compuesta.
- Inserción de las siguientes capas de resina hasta completar la reconstrucción.
- Terminación y pulido, con fresa multifilos, discos y gomas siliconadas.
- Retiro de la aislación
- Chequeo de la oclusión.
