## **MODOS DE CONSTRUIR Y HABITAR DURANTE MOMENTOS TARDOCOLONIALES EN LA PUNA DE JUJUY, ARGENTINA: EL CASO DE LA LOCALIDAD DE ANTIGUYOC**

### **WAYS OF BUILDING AND INHABITING DURING LATE COLONIAL TIMES IN PUNA DE JUJUY, ARGENTINA: THE CASE OF ANTIGUYOC**

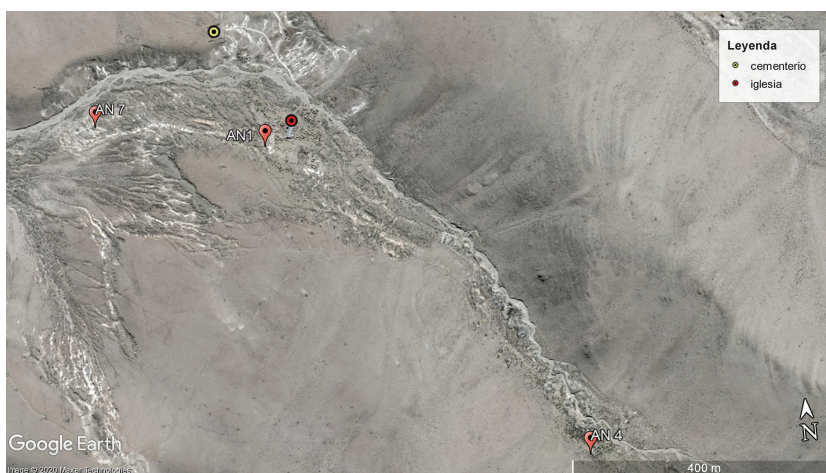
En AN registramos tres sectores con arquitectura, a los cuales denominamos Antiguoyoc 1, 4 y 7 (en adelante AN1, AN4 y AN7). En total determinamos la presencia de veintitrés conjuntos arquitectónicos<sup>3</sup> (en adelante CA) y ocho recintos aislados. La principal concentración de construcciones se encuentra en AN1, donde se disponen veintiún CA y ocho recintos aislados dentro de un área de 400 m por 200 m. A su vez, allí se encuentran numerosas evidencias de explotaciones mineras consistentes en piques, socavones, trincheras y desmontes, las cuales se disponen también a lo largo de toda la quebrada. AN1 está conformado por un núcleo constructivo central en el que destacan una iglesia y un espacio despejado al frente, mientras que a 200 m de allí se ubica un cementerio, a la vera del camino por el que se accede actualmente al sitio (figura 2).

Figura 2. Vista parcial de la quebrada de Antiguoyoc con ubicación de los sectores analizados en este trabajo. Fuente: imagen satelital tomada y modificada de Google Earth

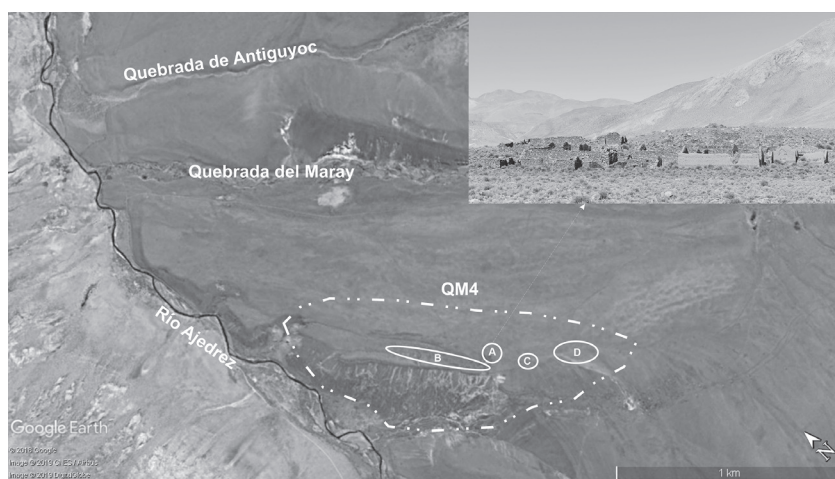
En QM registramos evidencias arqueológicas sobre el sector superior de la terraza izquierda del curso de agua que agrupamos bajo la denominación de Quebrada del Maray 4 (en adelante QM4). Fue sectorizado según características de las construcciones y su distribución espacial (figura 3). El Sector A (SA) consta de tres CA, dentro de los cuales destaca el n°1, consistente en un polígono irregular delimitado por muros que circunscriben un espacio de 75 m por 55 m en sus lados más largos, con numerosos recintos en su interior. Hacia el oeste y noroeste del sector anterior se encuentran once CA y tres recintos aislados que fueron agrupados dentro del Sector B (SB). Éstos se disponen espaciados irregularmente y de manera alineada en sentido noroeste-sureste a lo largo de 260 m. El Sector C (SC) se ubica a 275 m hacia el sur del SA. Está integrado por un CA y un recinto aislado, distanciados entre sí por 70 m. El Sector D (SD) comienza a una distancia de 400 m hacia el sureste del sector anterior. A lo largo de 200 m se disponen de manera dispersa siete CA y un recinto aislado. Todas las construcciones se encuentran próximas a evidencias de laboreos mineros (pozos, trincheras, desmontes y plataformas), en especial aquellas ubicadas en los sectores B, C y D. A diferencia de lo que sucede en AN, no hemos registrado hasta el momento piques o socavones para extracción de oro en veta, por lo que las tareas se habrían restringido a la extracción y lavado de sedimentos auríferos.

Figura 3. Ubicación de QM4 con distribución de los sectores, y vista del Sector A desde el este.  
Fuente: imagen satelital tomada y modificada de Google Earth

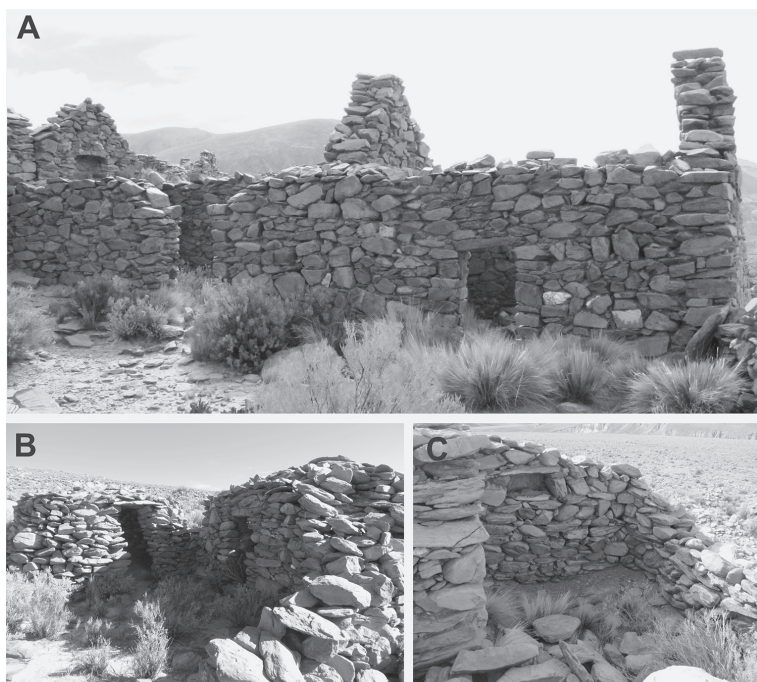
Figura 4. A: Unidad arquitectónica que estuvo cubierta a dos aguas. B: Recintos que aún conservan el techo en falsa bóveda. C: Recinto que habría estado cubierto a un agua. Fuente: elaboración del autor

Se registraron recintos con tres tipos de cubiertas: a dos aguas, a un agua y en falsa bóveda. El techado a dos aguas (recintos 1.A) pudo ser inferido a partir de la presencia de hastiales o mojinetes (*sensu* Schávelzon y Magadán 1992), los cuales sirven como parte de sostén para la estructura del techo y dictan la pendiente de la cubierta (figura 4.A). Éstos se ubican en muros paralelos, que por lo general corresponden a los muros laterales y más cortos. El techado en falsa bóveda (*sensu* Ching 1996; clasificados como recintos 1.B) se realizó utilizando principalmente rocas planas dispuestas de manera horizontal, aparentemente sin argamasa, en avance entre una hilada y la anterior, es decir parcialmente superpuestas hacia el centro del recinto hasta cubrirlo completamente (figura 4.B). Los muros son de piedra unidas con argamasa de barro, y por lo general se presentan levemente desaplomados hacia el interior, en especial las hiladas superiores. En algunos casos el techo se conserva prácticamente íntegro, pero en otros solo permanece un segmento superior de los muros desaplomados, el dintel del vano de ingreso y gran cantidad de rocas de derrumbe en el interior, que habrían formado parte de la cubierta. Por último, la presencia de techumbres a un agua (recintos de tipo 1.C) no es del todo clara, pero su posibilidad está dada por el registro de recintos sin hastiales en los que uno de los muros exhibe mayor altura que su paralelo, posibilitando una única pendiente o caída (figura 4.C).

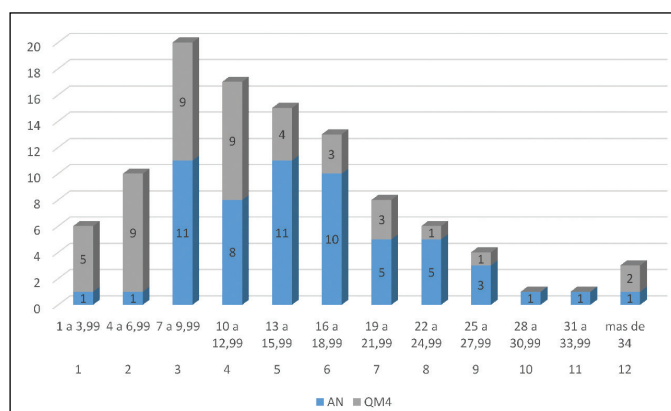
Figura 8. Superficies de recintos techados de ambos sitios agrupadas según rangos regulares. Las medidas inferiores están expresadas en m<sup>2</sup>. Fuente: elaboración del autor

Las dimensiones de los recintos que estuvieron techados determinan superficies internas que se encuentran entre 3,14 m<sup>2</sup> y 32,95 m<sup>2</sup>. Con el propósito de profundizar en los aspectos dimensionales, determinar si existen relaciones con el tipo de arquitectura y establecer comparaciones entre ambos sitios, se construyeron rangos de superficie con intervalos arbitrarios regulares cada 3 m<sup>2</sup> (figura 8). Para la construcción de dichos rangos, las superficies de recintos comunicados entre sí internamente fueron tomadas en conjunto, considerándolos parte de una misma unidad habitacional, por lo que existen casos que superan la medida máxima indicada para los recintos. De ese modo, quedaron conformados doce rangos, de los cuales el último incluye superficies mayores a 34 m<sup>2</sup>.<sup>5</sup> A partir de estas agrupaciones se desprenden conclusiones significativas vinculadas a los tipos de recintos y su distribución según los sitios:

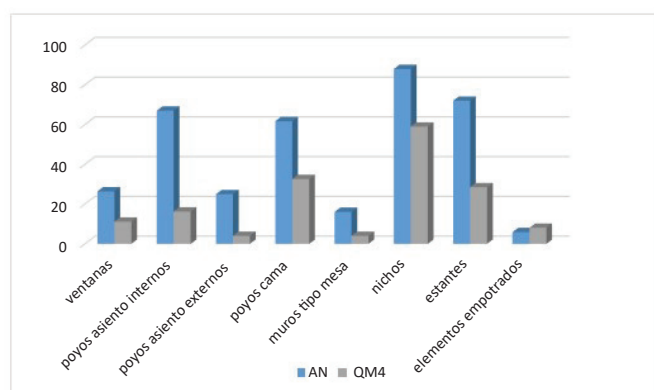
Figura 13. Frecuencia porcentual de rasgos arquitectónicos en recintos techados de ambos sitios.  
Fuente: elaboración del autor

Sintetizando la presencia de rasgos arquitectónicos desde un aspecto cuantitativo, éstos son notoriamente más frecuentes en AN que en QM4 (figura 13). En este sentido, la gran mayoría de las construcciones de AN presenta un arreglo o equipamiento caracterizado por la presencia de elementos fijos destinados a cubrir necesidades de uso interno. En QM4 solo son comparables con AN los recintos ubicados en el SA y algunos correspondientes al SB.
