El patrimonio cultural de la ciudad de Bragado: estrategias públicas e iniciativas particulares para su preservación

Alejandra Taghón¹
Graciela Manzione²
Melina Yuln³
Silvina Carrizo⁴

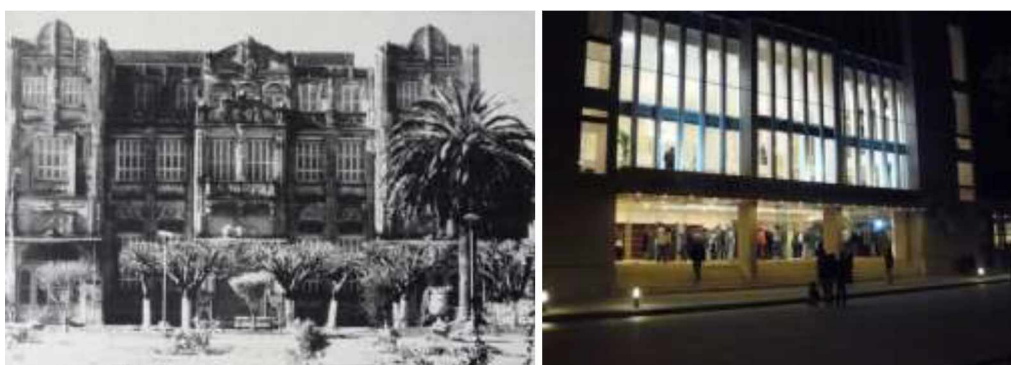
Figura 6. Fachada original del Teatro Constantino. Figura 7. Fachada actual del Centro Cultural Florencio Constantino. Fuente: Catálogo de Bienes Patrimoniales del partido de Bragado.

Aunque ya se había demolido la fachada completa del teatro, se impidió la desaparición de la sala, aún intacta, y de otras dependencias. Una vez logrado esto, un grupo de vecinos solicitó al Municipio que se hiciera cargo del Teatro. Luego de solucionar problemas legales relacionados con el propietario del edificio, se nombró una comisión de vecinos con el fin de evaluar cuál sería el destino de la sala y el predio. Se comenzó a elaborar un proyecto que contemplaba la creación de un centro cultural cuyo eje principal sería la sala del Teatro Constantino. Para poder llevar a cabo esto se compró el terreno aledaño al teatro y se comenzó a levantar la estructura de hormigón que le daría la forma actual.

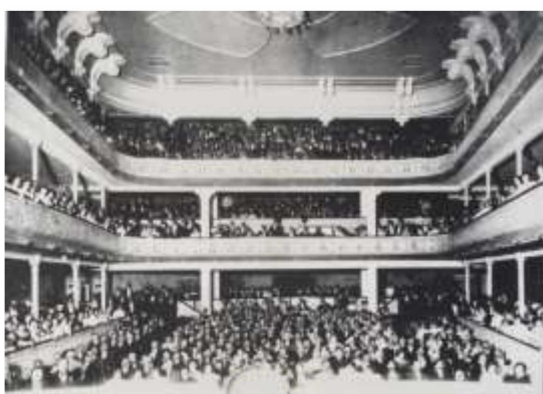
Figura 8. Sala de teatro original. Figura 9. Sala de teatro en la actualidad. Fuente: Catálogo de Bienes Patrimoniales del Partido de Bragado.

En la sala se ubican 383 butacas en 21 filas. En los laterales se distribuyen 8 palcos abiertos por lado separados de las butacas por una baranda de chapa abombada, con liras caladas y terminación en madera, están delimitados por tabiques de madera lustrada. El escenario mide 10,30 m de ancho por 9,80 m de altura y 9,97 m de profundidad. El piso es de madera y los telones, teletas y bambalinas son de terciopelo azul. Frente al escenario hay un foso para orquestas con baranda de igual diseño. Sobre el foso se destacan dos palcos *avant scene*, uno por lado, con barandas de mampostería, revestidas en madera, que mantiene la forma abombada de la línea de palcos. La sala presenta dos niveles superiores, con forma de herradura. La cubierta es plana con una suave curvatura cerca de los muros y en su centro presenta un rosetón en relieve con una araña central de cristal de 40 lámparas, bañada en oro. La estructura de la sala está soportada por columnas en los laterales y pilastras en el sector opuesto al escenario, con capiteles de molduras sencillas.

En la última intervención se recuperó el foso de orquesta, el piso de machihembre de pino tea fue reemplazado por un entablonado al cual se le realizó tratamiento ignífugo y laqueado. Se colocaron 400

butacas; se reemplazó el techo del escenario y se pintó el cielorraso de la sala realizando las molduras originales. Los tabiques y las barandas de los palcos fueron restauradas recuperando su originalidad. Se pintaron los muros del color original de la sala, según investigaciones realizadas removiendo capas de pintura. La cámara del escenario fue intervenida con instalaciones acordes al desarrollo tecnológico actual. Por su acústica, esta sala es de las más importantes de la Provincia de Buenos Aires, proyectada a semejanza de los teatros de ópera europeos del siglo XIX.

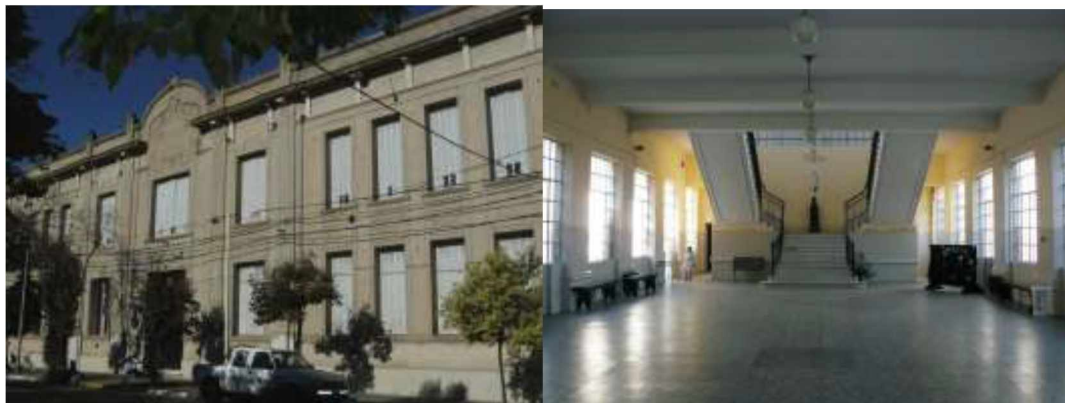
Figura 2. Fachada de la Escuela N°1 de Bragado. Figura 3. Patio interno (SUM) en planta baja. Fuente: Catálogo de Bienes Patrimoniales del partido de Bragado.

El edificio se desarrolla en dos plantas. El hall de acceso conduce a las dependencias administrativas, patios y aulas y desemboca en el salón de usos múltiples (SUM), que originalmente fue un patio techado. Los laterales de este salón fueron cerrados por puertas y ventanas de vidrio repartido, dándole gran luminosidad al ambiente. Además, hay dos patios al aire libre, uno de los cuales presenta una galería con columnas de hierro y pisos de mosaicos, que rodea las aulas de planta baja. A la planta alta se accede por una majestuosa escalera imperial realizada en mármol blanco, con baranda de hierro forjado y pasamanos de madera. Esta escalera conduce a un salón -de similares características y dimensiones que el de planta baja- y a las aulas.

En la fachada principal se pueden apreciar las dos plantas del edificio por las líneas de sus ventanas, con molduras lisas que terminan en la parte superior del cornisamiento. La ornamentación es austera, con molduras geométricas y guirnalda floral. La cornisa es el detalle que más sobresale de la línea de los muros, sostenida por sencillas ménsulas. La fachada lateral mantiene el mismo diseño y distribución de los elementos decorativos que la principal, aunque está retraída de la línea municipal, precedida por un jardín con cerco perimetral de mampostería y columnas y rejas de hierro.

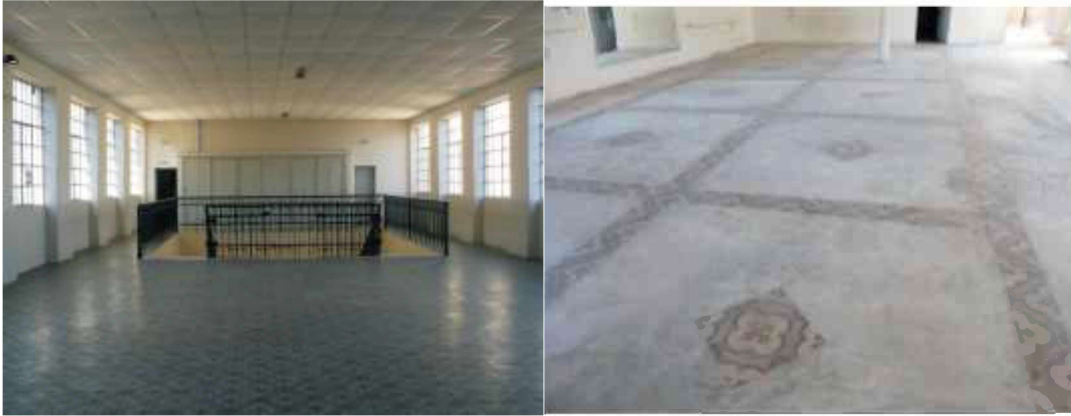
Figura 4. Salón principal en planta alta. Figura 5: piso reconstruido de la planta alta. Fuente: Catálogo de Bienes Patrimoniales del partido de Bragado.

Con un siglo de antigüedad, La Escuela N° 1 sufrió modificaciones y actualizaciones edilicias. Todo ello se tradujo en el envejecimiento de los materiales durante una prolongada vida en servicio. En 1964 se cerraron con ventanales y puertas vidriadas las arcadas que conformaban el patio central techado. En 1996 se realizó una importante obra de puesta en valor del edificio, ya que se reemplazaron las instalaciones eléctricas y de gas; se renovaron la cocina y los baños; se embaldosaron los patios; se colocó cielorraso en el recinto de planta alta y se restauró la escalera imperial. En 2011 se efectuó una evaluación del estado de la estructura del patio cubierto de la planta alta, de la cual se concluyó que por cuestiones estructurales y de seguridad, el patio cerrado de la planta alta no debía ser ocupado por más de 300 personas. A mediados del 2012, por desprendimientos de mampostería en el hall central, algunas baldosas calcáreas flojas en el primer piso y las vibraciones que presentaba desde siempre este sector del edificio, el Consejo Escolar dispuso desprender el total de mampostería de la cubierta del hall y destruir una importante superficie del piso original de la galería superior. Luego de esta desafortunada decisión, se realizó una consulta al LEMIT (Laboratorio para la Investigación Tecnológica), dependiente del Gobierno de la Provincia de Buenos Aires. En enero de 2013 el Ing. Luis Traversa, luego de una recorrida por las dependencias de la escuela, manifestó que no estaba en peligro la estructura del edificio y entregó un informe técnico al respecto. En el mismo se concluyó que debido a la prolongada vida en servicio del edificio, los materiales sufrieron un envejecimiento natural. Teniendo en cuenta su categoría de Bien Patrimonial Histórico, se recomendó preservar, en lo posible, los materiales originales y sus espacios arquitectónicos, sin cambiar esquemas originales de transferencia de cargas y sobrecargas.

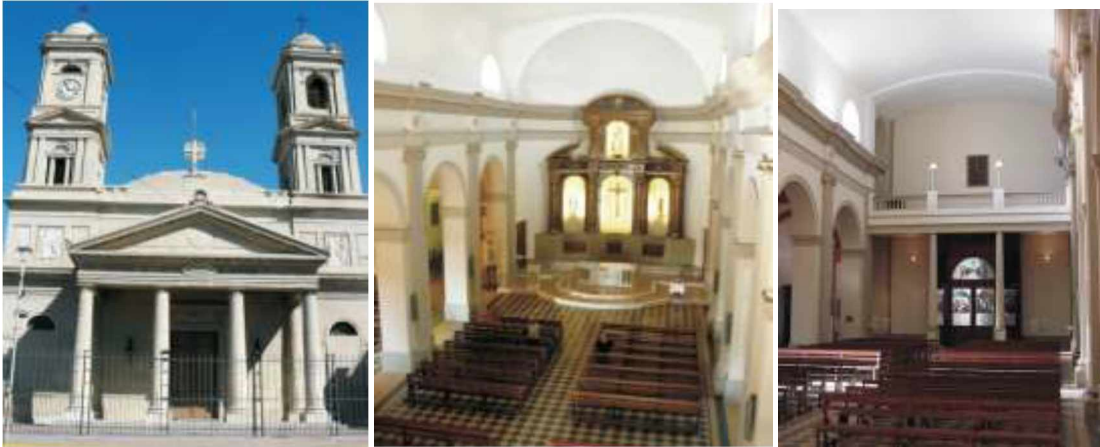
Figura 12. Fachada de la parroquia Santa Rosa de Lima. Figuras 13 y 14. Vistas interiores de la nave principal.
Fuente: Catálogo de Bienes Patrimoniales del partido de Bragado.

El edificio –con una nave central, naves laterales y capillas- es de estilo neoclásico. Presenta un pórtico central y torres a ambos lados, que fueron incorporados en 1893. Entre 1896-97 se amplió la superficie en unos 15 metros y se techaron las naves laterales. El pórtico es un cuerpo superpuesto a la fachada, sostenido por cuatro columnas que soportan el frontón, realizado por una escalinata de mármol de Carrara. Las columnas de base cuadrada, con fuste combinado, liso y acanalado, presentan capiteles sencillos. El friso es una faja corrida de metopas en cuyo centro se aprecia una moldura con un ángel y la frase *Deo Gratia* sobre una placa con dos rosetas. En el tímpano se ubica un medallón con las letras IHS, rematado en sus vértices con delicadas molduras. Dentro del atrio, la puerta principal es de dos hojas de madera; sobre ella se ubica una cornisa denticulada que simula sostenerse por dos molduras, un importante relieve con una tiara y un báculo completan el espacio. Las torres cuadrangulares enmarcan el pórtico, se unen al edificio por sencillos entrepaños. En la torre este se ubicó el reloj -instalado en 1909- para lo cual se cerraron vanos ocultando la campana. En la torre oeste se conservan los vanos originales con arco de medio punto, con dovelas centrales ornamentadas. Las cúpulas apuntadas rematan en cruces de hierro. En 1929 se agregaron relieves y decoraciones y en 1969 se modificó el altar mayor. En 1975 se abrieron vanos ciegos laterales para dar luz al interior.

Entre 2004 y 2007, debido al interés y dedicación del cura párroco, y con aportes del sector privado y de la curia, se realizaron intervenciones para poner en valor el templo: en la fachada se construyeron vigas de hierro y hormigón para sostener las torres y el atrio; en la sacristía se reemplazó el piso de madera por cerámica y el cielorraso de yeso por madera. Los muros se revocaron en su totalidad; en el altar mayor se construyó una base para darle mayor solidez. La Capilla del Santísimo fue remodelada en su totalidad; los muros fueron revocados; la tirantería de madera fue cambiada por metálica, las chapas fueron reemplazadas y los desagües pluviales interiores se cambiaron por exteriores.
