COMPORTAMIENTO HIGROTÉRMICO EN INVIERNO DE UN MÓDULO DE CABAÑAS CONSTRUIDAS CON ADOBE EN CATAMARCA¹

Resumen: El trabajo muestra los resultados del comportamiento higrotérmico de un módulo de una cabaña construida con adobe, monitoreada durante quince días en el mes de julio de 2014. Se localiza a 3,5 km del centro de la Ciudad de San Fernando del Valle de Catamarca, su uso es de alojamiento a turistas. Esta conformada por, cocina estar - comedor, dormitorio, cocina y baño que totalizan una superficie de 51,75 m². El objetivo principal es conocer el comportamiento higrotérmico en relación a parámetros de confort. En este sentido se monitorearon y analizaron dos situaciones 1) ocupada, 2) desocupada. Los resultados logrados fueron adecuados a las condiciones de confort propuesta para el uso como complejo turístico.

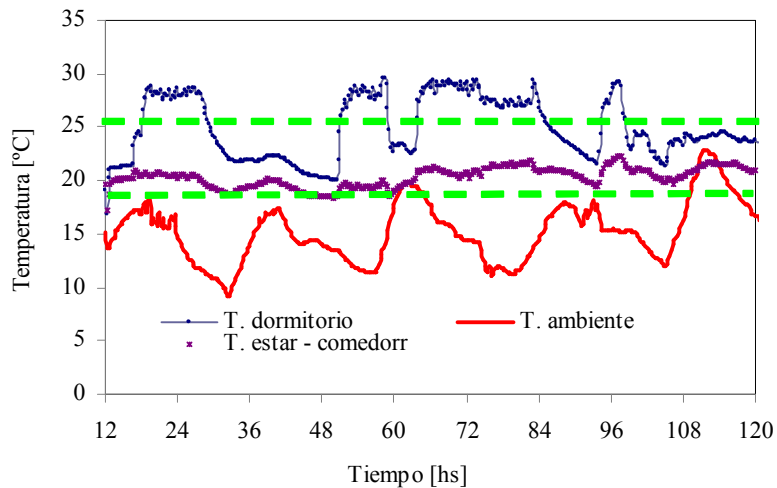
Figura 7: Comportamiento térmico del estar - comedor y dormitorio

En este periodo las cabañas ocupadas presentaron el comportamiento térmico que se muestran en la figura 7 y tabla 1.

En el estar – comedor, el 100% de las mediciones registradas se encuentran dentro de de los parámetros de confort (18 – 25°C). Se observa que el valor de temperatura mínima fue 20 °C, una temperatura máxima de 30 °C.

En el dormitorio se puede observar que si bien las temperaturas alcanzadas medidas están dentro del área de confort con valores mínimos de 20 °C, durante la noche los ocupantes encendían el sistema de aire acondicionado alcanzando valores de hasta 30 °C, superando la línea máxima de confort térmico.

Observamos que el gradiente térmico exterior está muy bien atenuado por el edificio en el interior, también se aprecia el desfase de los máximos y mínimos exteriores con los interiores debiéndose esto a la inercia térmica de los muros.

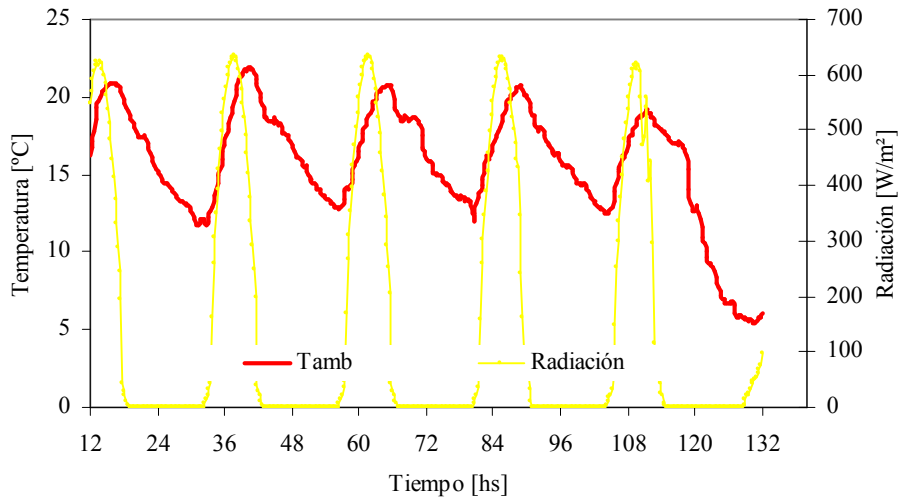
Figura 9: Radiación y temperatura ambiente exterior del 18 al 23 de Julio

En la figura 9, se muestran los resultados de las mediciones de radiación con valores comprendidos entre los 621 y los 625 W/m² con días claros y similares. Las temperaturas que varían de 5,49 °C y los 22 °C con una media de 16 °C.
