**Tesis final de grado:
“Accesibilidad en transportes turísticos
y terminales”**

**Alumna: María Eugenia Monsalvo.
Director de tesis: Alfredo Conti.**

Fecha de entrega: 07/07/2005

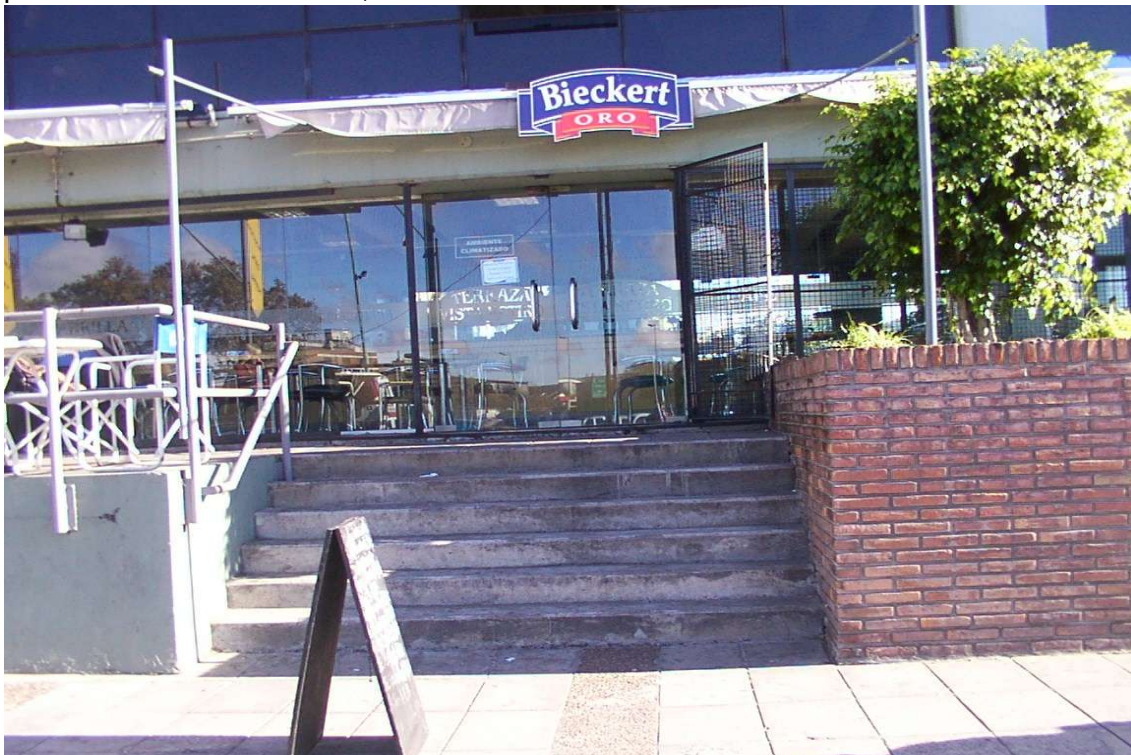
4- Restaurante de la terminal cuya entrada que da al exterior consta únicamente de escalones para su ingreso.

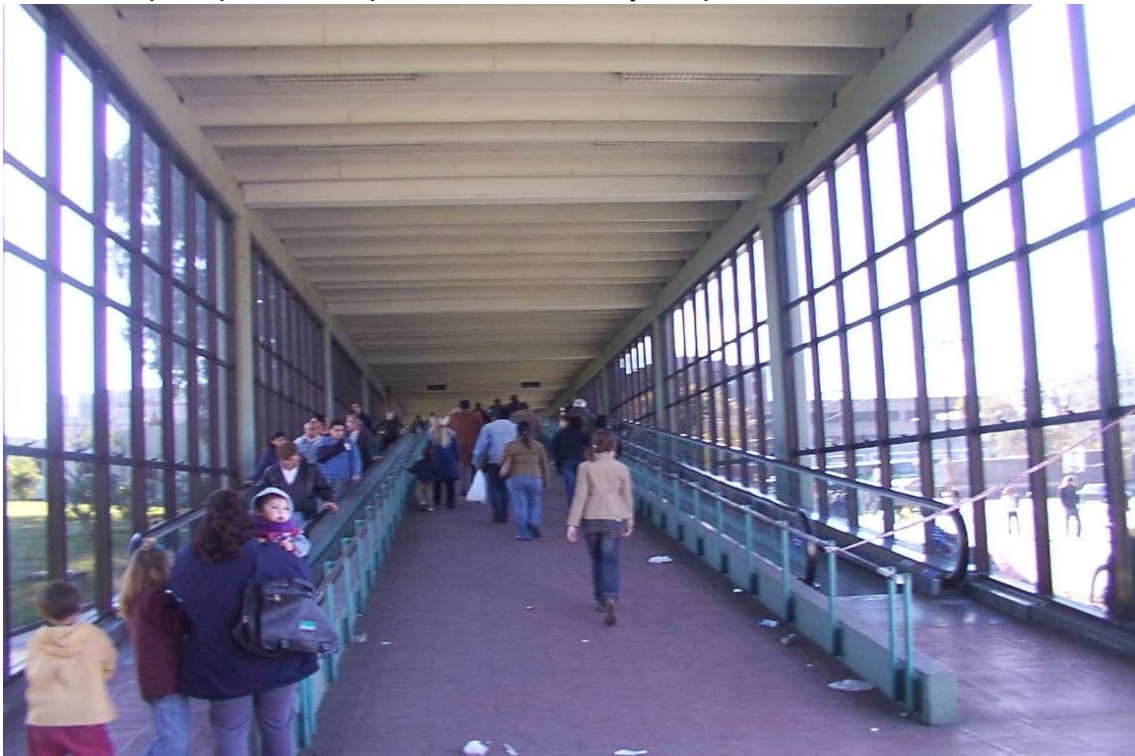
6- El acceso principal, con rampas mecánicas de ascenso y descenso; y una rampa no mecánica. Todas con pasamanos; pero sin pasamanos intermedio en la rampa no mecánica cuyo ancho supera 1,30 metros. Se puede observar también el solado con textura y color contrastante en las rampas mecánicas.

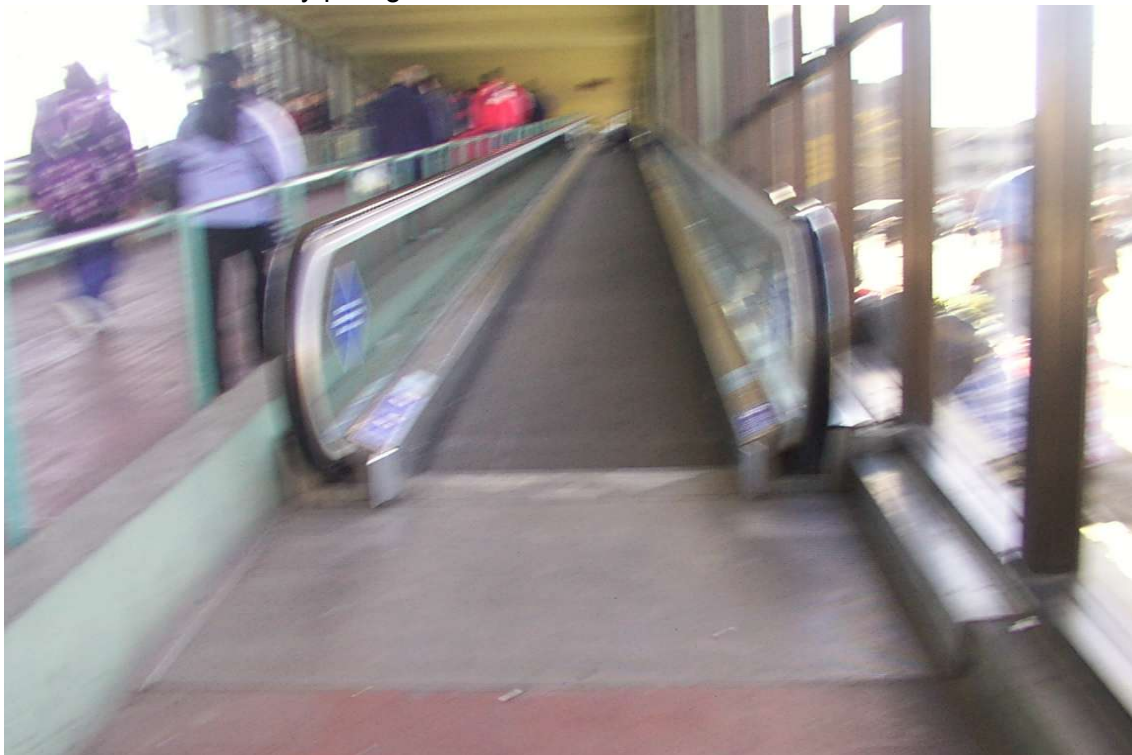
8- En esta fotografía puede apreciarse mejor el solado con relieve y color contrastante.

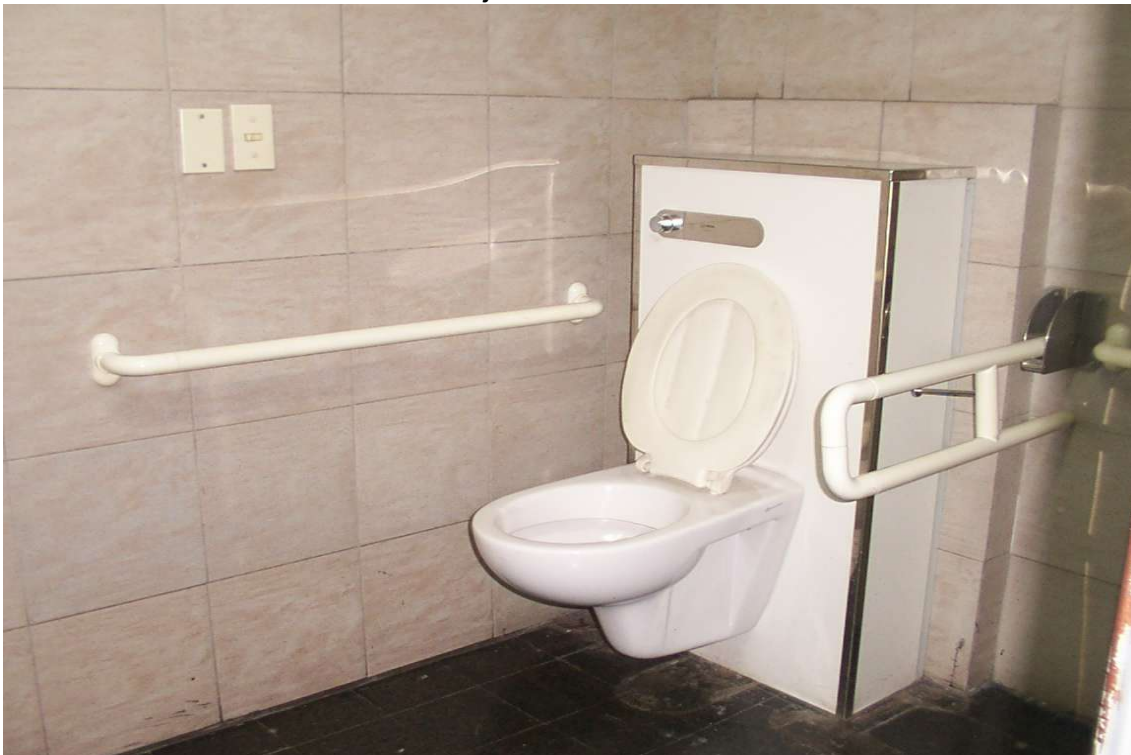
18- Interior del sanitario adaptado en el baño de mujeres, con indoro a menor altura,

barras de apoyo, botonera baja de descargue accesible, tecla de luz a altura aceptable.

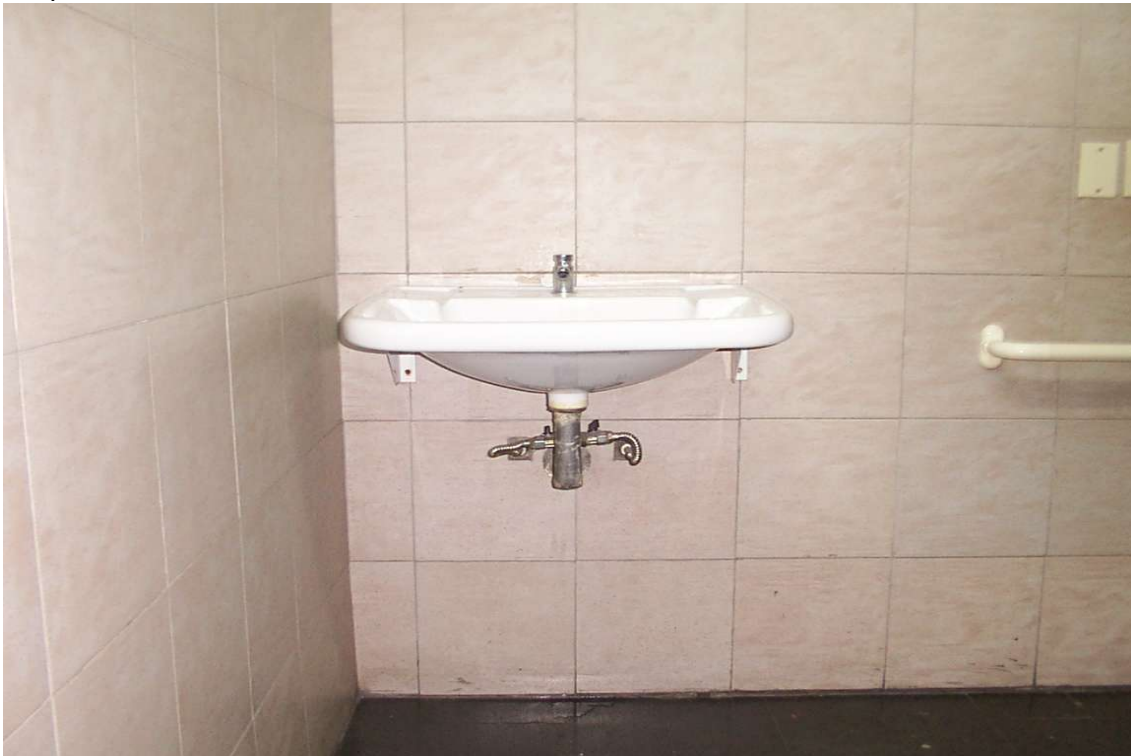
19- Labavo del mismo baño, con canilla de fácil uso que no requiere fuerza, espacio debajo del mismo para colocar la silla de ruedas. No se observa la existencia de un espejo inclinado, ni sobre el labavo ni en ningún espacio dentro del sanitario adaptado.

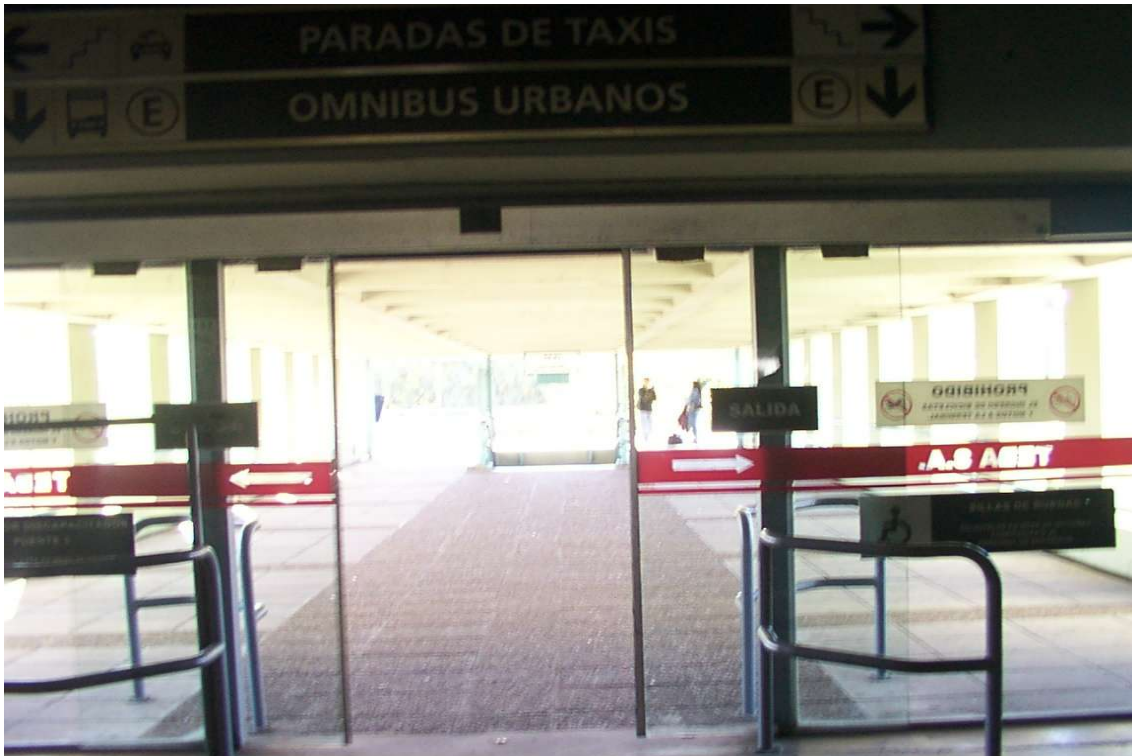
29- Puerta automática que funciona al acercarse la persona, la cual comunica al exterior y al estacionamiento de la terminal. Es de vidrio y como vemos tiene franjas en rojo con flechas y el nombre de la concesionaria (Teba S.A.) para evitar que una persona con disminución visual se choque el vidrio.

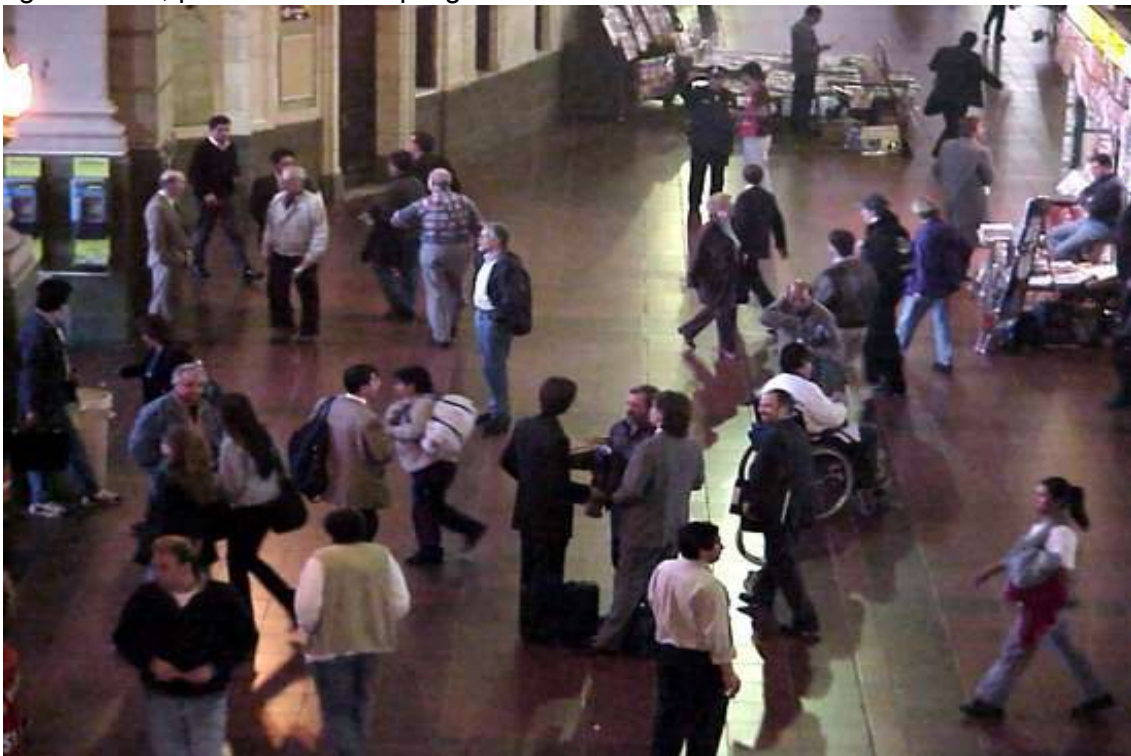
4- Corredor de la terminal, si bien es amplio, los revisteros colocados en el suelo pueden llegar a constituir un obstáculo.

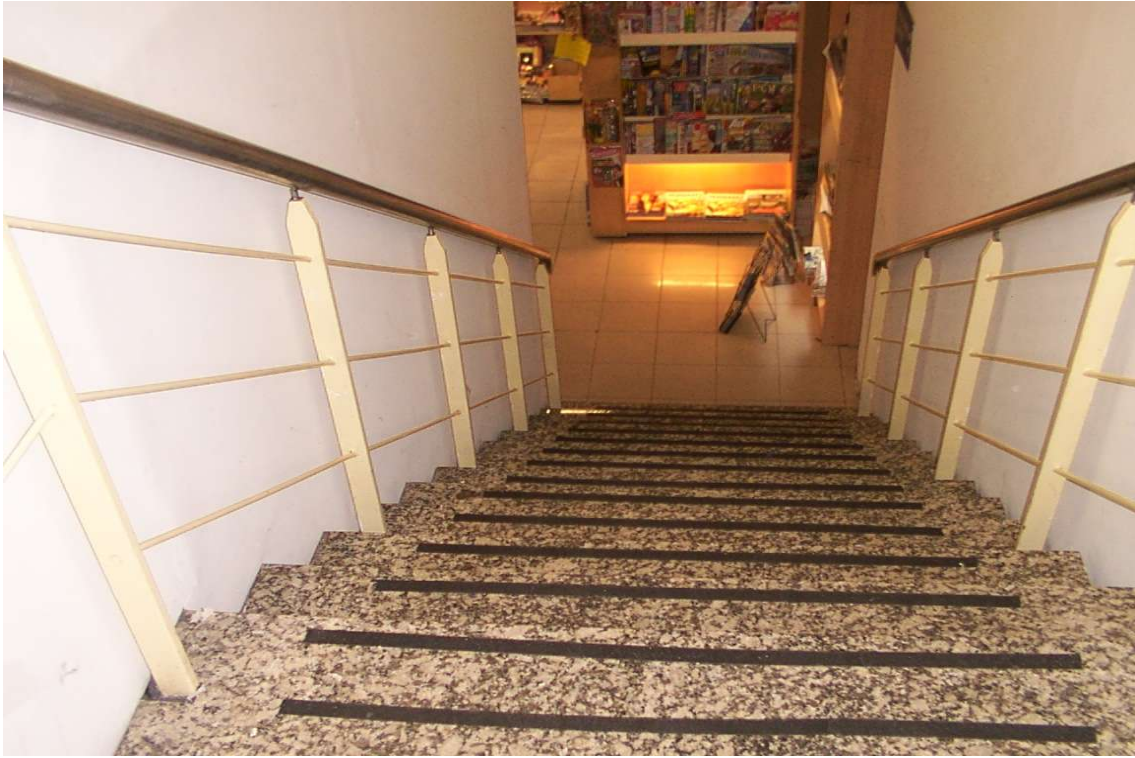
3- Escalera que comunica al sector de baños y teléfonos públicos. Podemos observar barandas en ambos lados y cintas de goma antiresbaladizas en sus escalones, no así solado con relieve, textura y color contrastante.

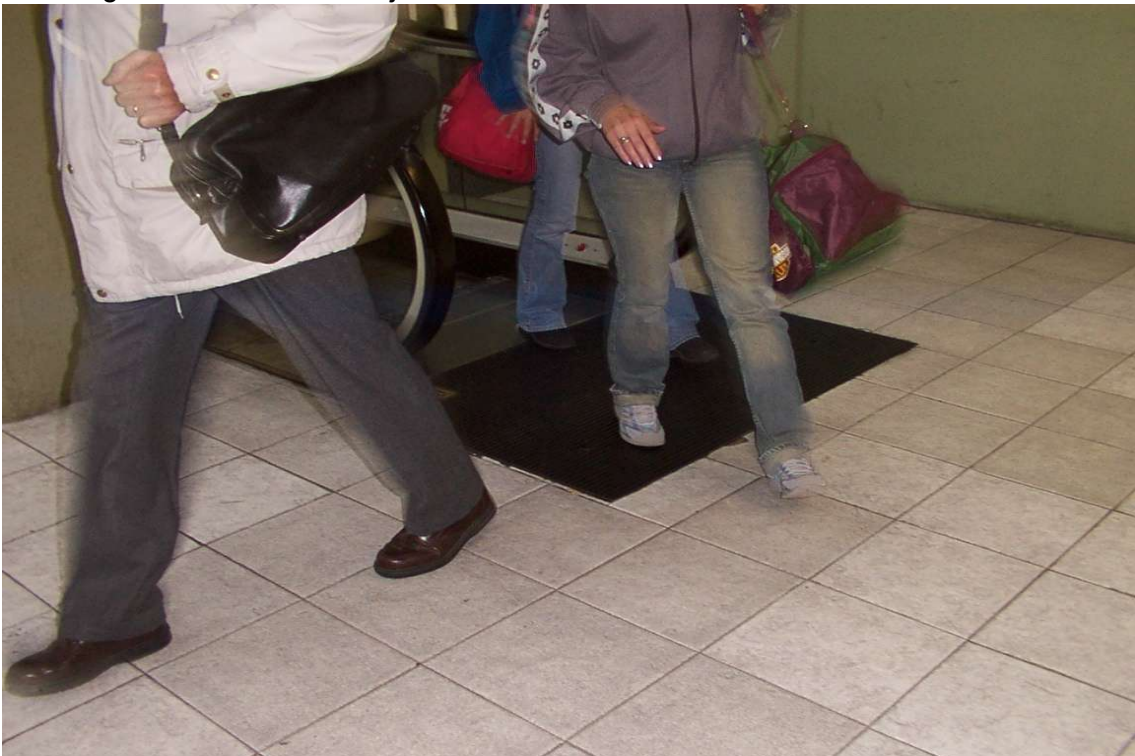
6- Vemos aqui el solado de relieve y color contrastante colocado previo al ascenso a la escalera mecánica.

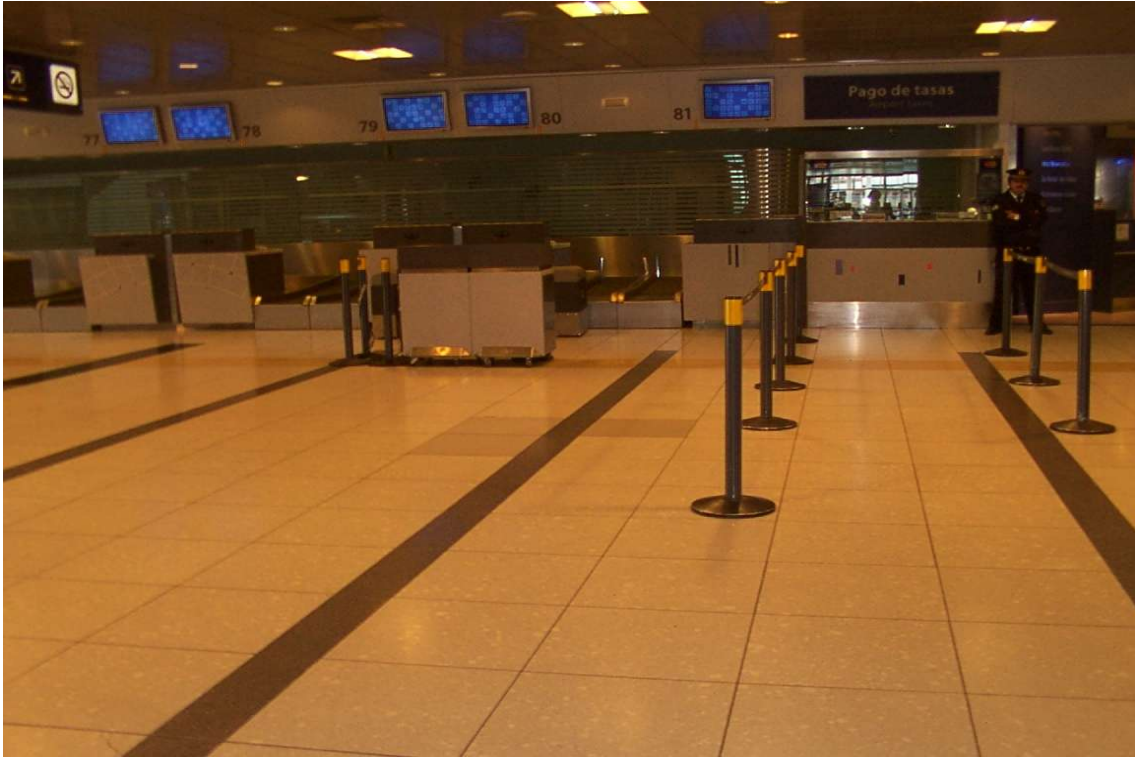
12- Mostradores de check in, con paneles de vidrio y superiores a 0,80 metros de altura. Vemos que delante de uno de ellos hay uno sin paneles, utilizado para atención de discapacitados.

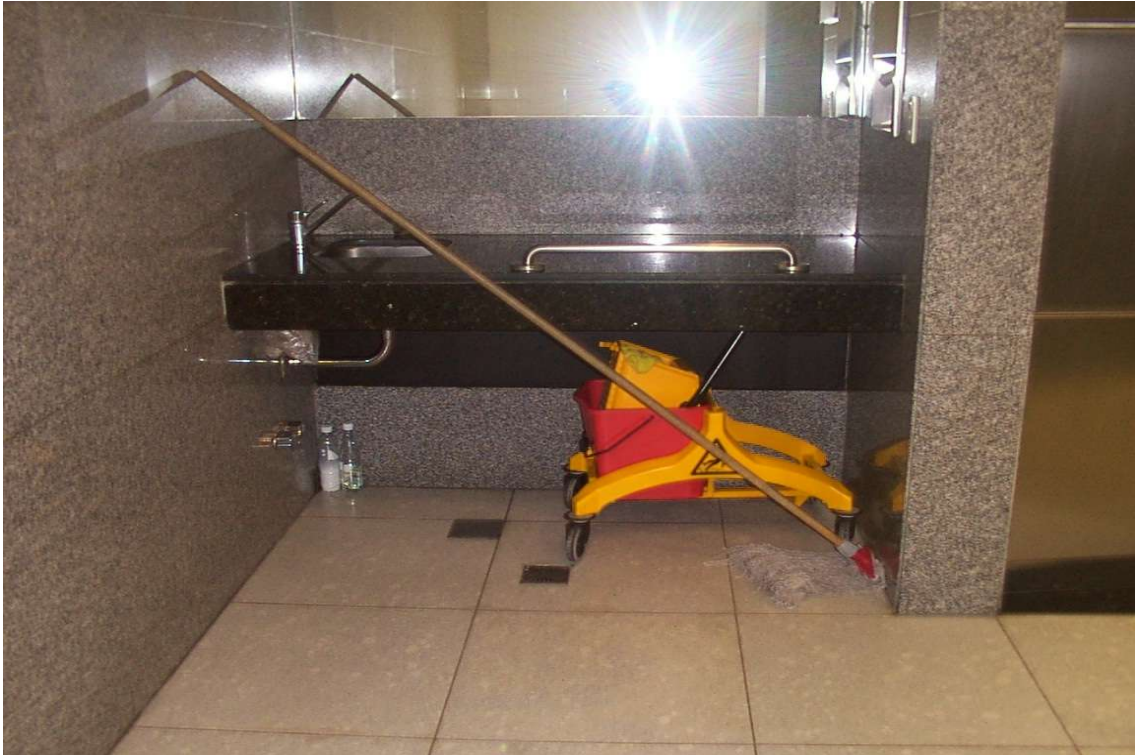
24- El lavabo se halla fuera del retrete adaptado, tiene una barra de apoyo, espacio para colocar debajo la silla de ruedas y una canilla facil de accionar (automática). El espejo no está inclinado.

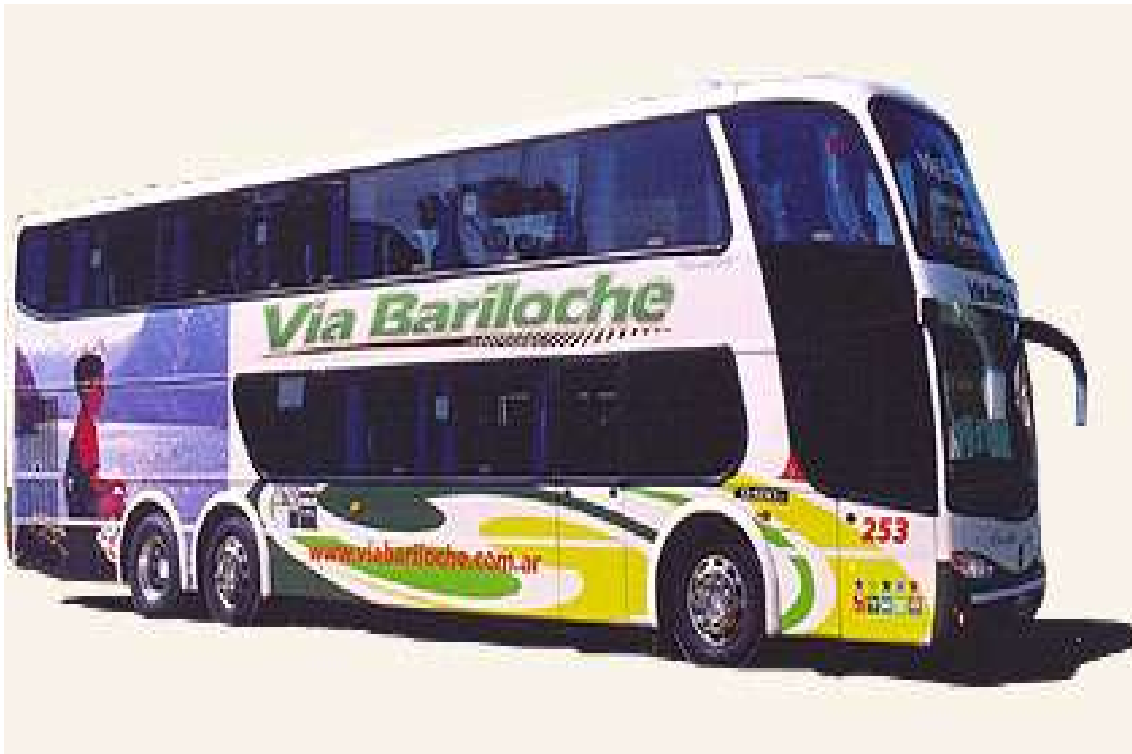
1- Vista exterior de una de sus unidades: todas son de piso doble, las personas discapacitadas viajan en el primer nivel. Vemos el ancho de la puerta, el cual no permite el paso de una persona en silla de ruedas, es por eso y por la falta de medios de elevación como rampas u alternativos que se la sube en forma manual.

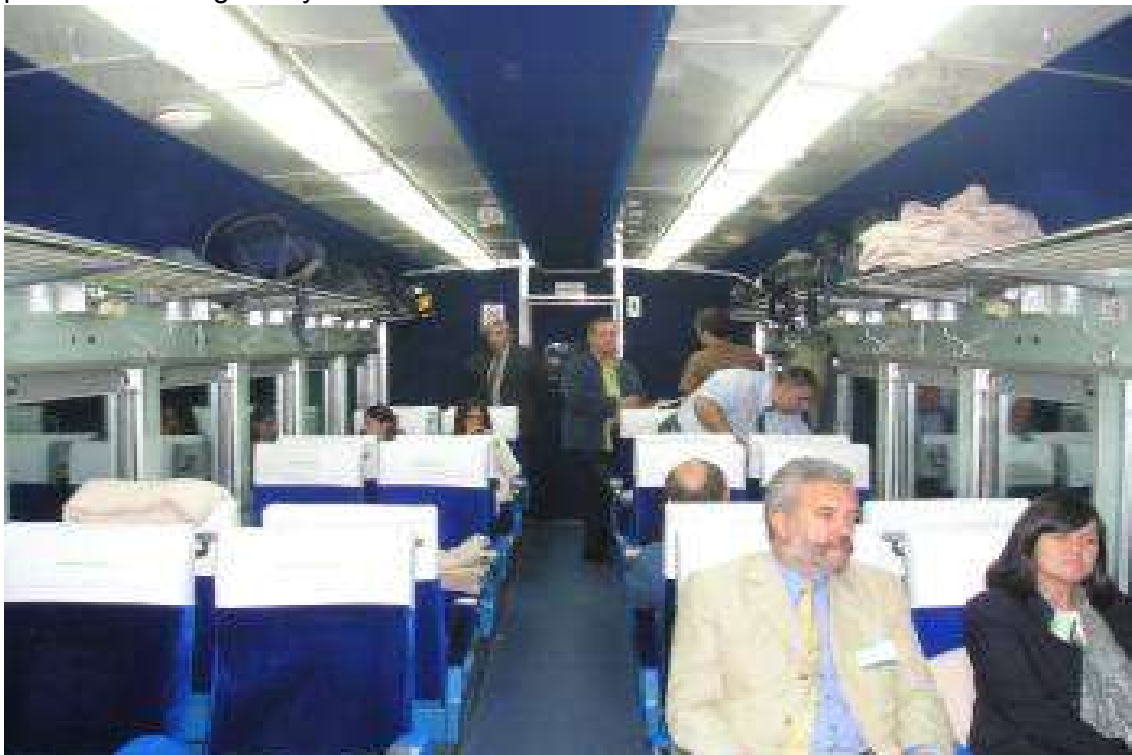
2- Interior del servicio Primera Clase, podemos observar el espacio en la parte superior de las butacas para colocar equipaje de mano, colocar trípodes, o sillas de ruedas plegables. Vemos también que los apoyabrazos de las butacas son rebatibles y que el espacio para circular por los pasillos en silla de ruedas no es apto.

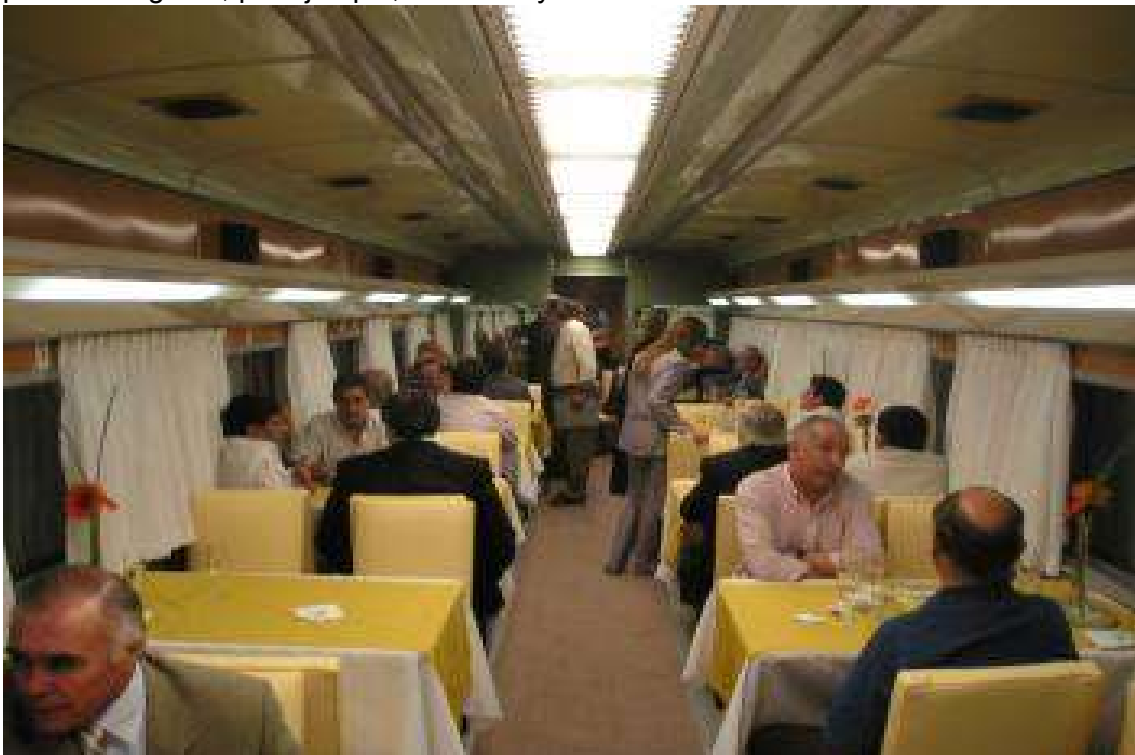
4- Imagen del vagón donde se encuentra ubicado el restaurante, como apreciamos, ni en esta imagen ni en las anteriores hay barandas de sujeción.

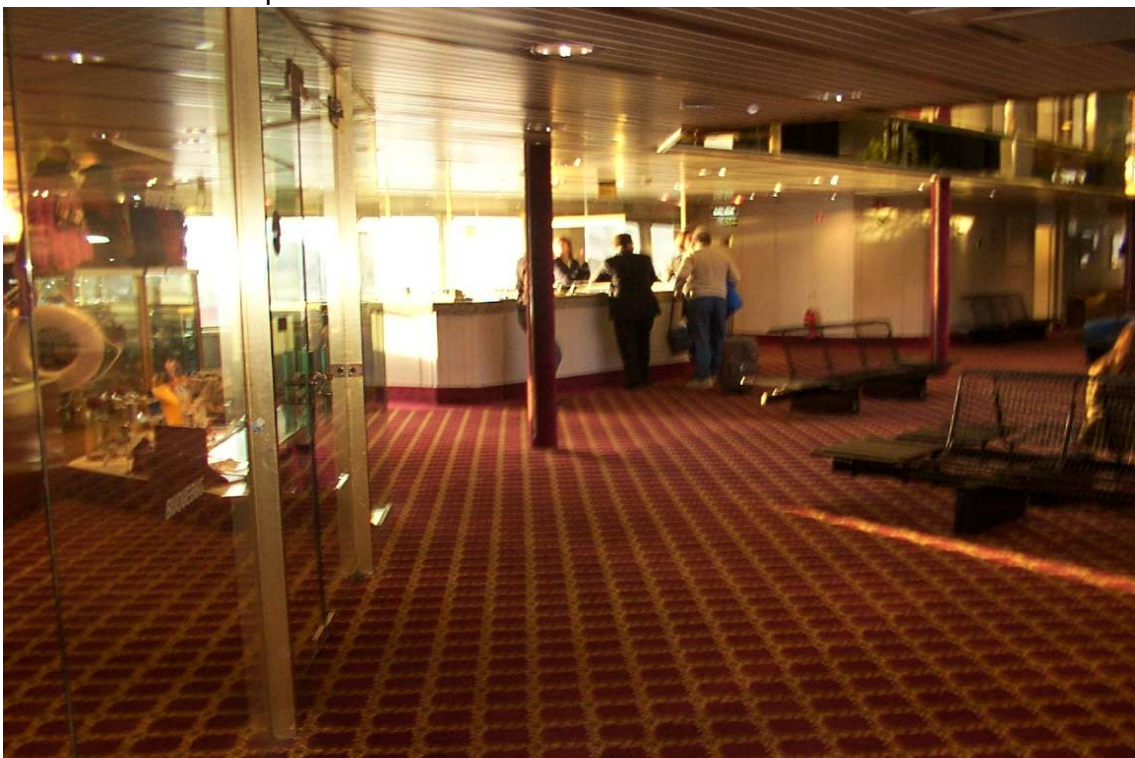
2- Mostrador de atención al pasajero dentro del buque, superior a 1,10 metros de altura, sin paneles de vidrio por encima del mismo.

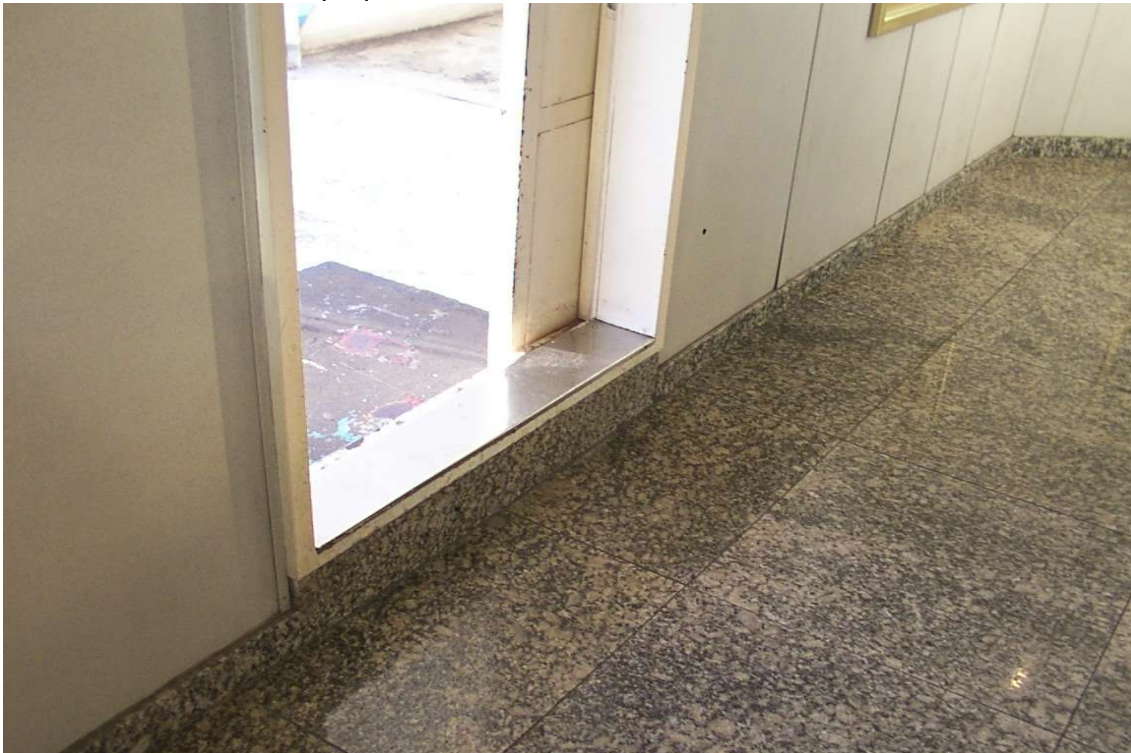
4- Puerta que comunica a la parte externa de la nave, la cual presenta un escalón y su ancho no permite el paso de una silla de ruedas.
