## **AUDITORIA ENERGÉTICA DE UNA VIVIENDA SOCIAL EN CLIMAS FRÍOS Y COMPARACIÓN DE PÉRDIDAS TÉRMICAS POR INFILTRACIÓN Y TRANSMISIÓN**

**RESUMEN:** Este trabajo está orientado a evaluar el comportamiento energético-ambiental de una vivienda social con alta representatividad en la edificación construida en la ciudad de San Carlos de Bariloche, con el objeto de minimizar la demanda de energía en el sector residencial en el marco de un plan masivo de reciclado edilicio urbano. Para tal fin se analizó el comportamiento energético de una vivienda tipo a través de la medición de temperaturas y humedad; evaluación experimental de los niveles de infiltración de aire; y detección de puntos críticos relacionados con pérdidas térmicas, visualizadas por medio de cámara termográfica. Se identificaron valores de hermeticidad del aire similares a los registrados en la región, si comparamos por ejemplo los determinados por la línea base definida en viviendas en Chile. Dichos valores, a su vez son 4.1 veces mayor a los permitidos por las normas en países europeos con similares características climáticas.

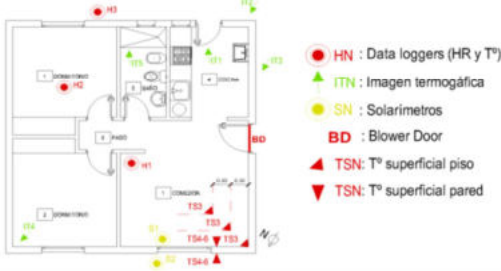
| Exigencia | Parámetros/Indicador | Técnica /Procedimiento |
|---|---|---|
| Ubicación en planta de instrumental: | <p> <span style="color:red">●</span> HN : Data loggers (HR y T°)<br/> <span style="color:green">▲</span> ITN : Imagen termográfica<br/> <span style="color:yellow">●</span> SN : Solarímetros<br/> <span style="color:red">BD</span> : Blower Door<br/> <span style="color:red">▲</span> TSN: T° superficial piso<br/> <span style="color:red">▼</span> TSN: T° superficial pared </p> | |

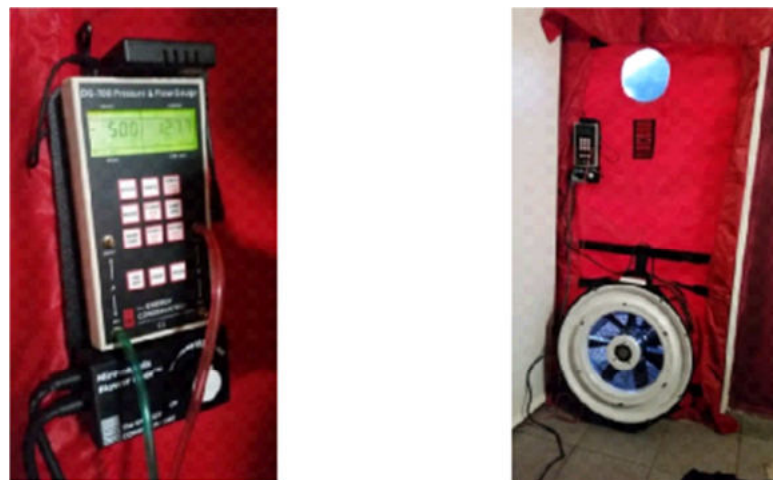
El método consiste en generar una diferencia de presión constante entre el interior y el exterior del edificio u/o recinto mediante el quipo Blower Door (Figura 4). Este es un ventilador dispuesto en un bastidor puerta que reemplaza a una de las puertas de acceso del recinto al momento de hacer las pruebas. Bajo condiciones de régimen se determina el caudal de aire, la presión diferencial, las temperaturas de entrada y salida y la velocidad de aire exterior. Información que es tomada y procesada por el equipo mediante un software. De este modo y con los datos que entrega el equipo, se construyen las características de caudal versus presión diferencial de la construcción, y mediante un software específico se determinan los coeficientes de permeabilidad al aire propios de la construcción.

Figura 4: Equipo Standard Model 3 Minneapolis en funcionamiento realizando el ensayo de presurización en la puerta de ingreso a la vivienda.
