# Trabajo Final

## Estudio y Caracterización de Accidentes Aéreos: Excursiones de Pista

**Autor:** Esteban Maddonni Brito  
**Director:** Ing. Alejandro Di Bernardi  
**Coordinador:** Ing. Claudio Rimoldi  
**Fecha:** 07/08/2015

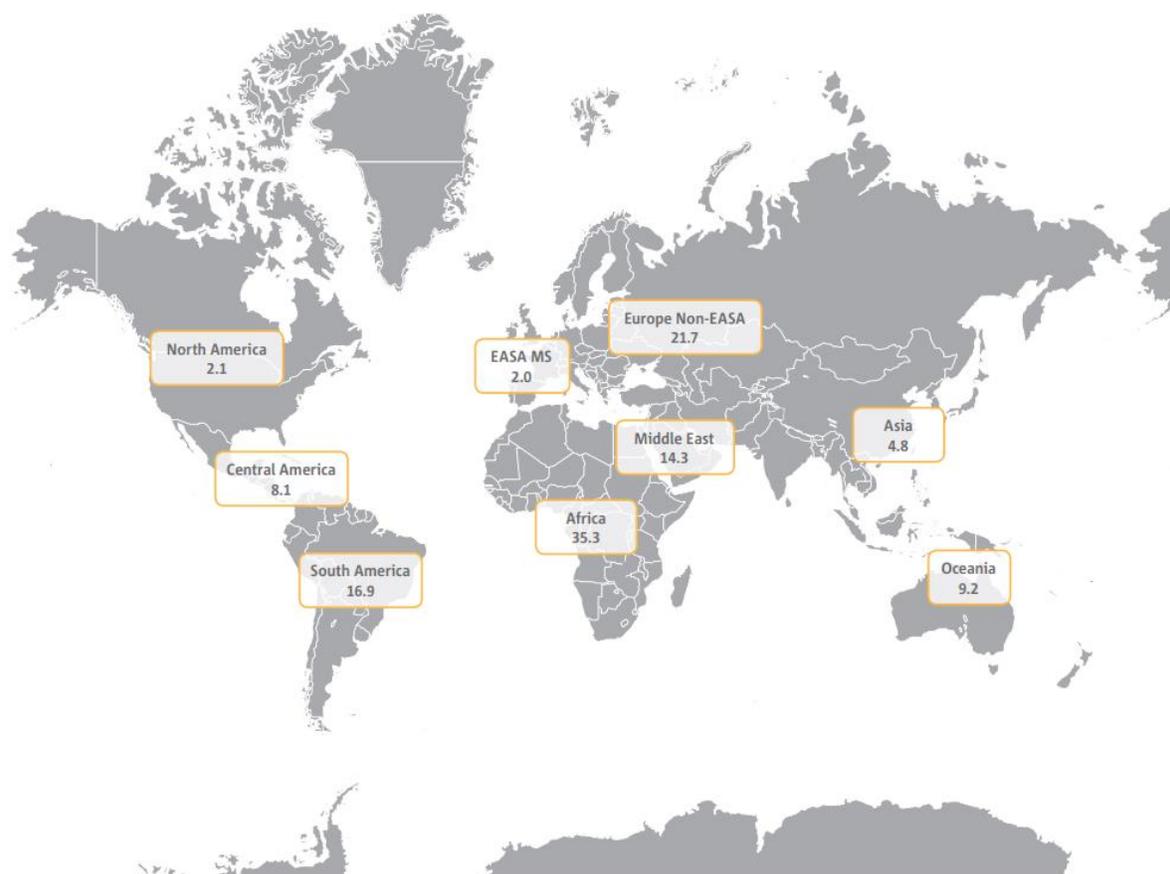
*Figura 7. Proporción de accidentes fatales en vuelos comerciales por cada 10 millones de vuelos, 2003-2012 (Fuente: EASA 2012).*

En la figura 7 se puede apreciar como el continente africano presenta el mayor número de accidentes aéreos fatales en cuanto a vuelos comerciales se refiere. Entre las distintas causas atribuibles se pueden encontrar falencias en las distintas instalaciones aeronáuticas, mantenimiento inadecuado o pobre entrenamiento a las tripulaciones. En otras palabras, la no cumplimentación o falta de conocimiento acerca de la existencia de regulaciones internacionales. Hay que destacar que si bien la proporción de siniestros fatales es la más elevada del planeta, menos del 5% del tráfico aéreo mundial opera en África. En contraste, Norteamérica y Europa Occidental presentan la menor proporción de accidentes con un tráfico aéreo superior al 50%.

Geográficamente, se encontró que la región donde más excursiones de pista acontecieron fue África en conjunto con Oriente Medio, ratificando el hecho de ser las zonas en el mundo donde mayor número de accidentes aéreos suceden (ver figura 7). En concreto, un 30% del total de las excursiones ocurrieron en dicha región. Esta cifra es de especial importancia cuando se tiene en cuenta que dicha zona únicamente representa, al año 2013, el 6,3% del tráfico aéreo mundial (*Fuente: Airports Council International, 2013*). En contraste, América del Norte, con un 35,9% de movimientos a nivel mundial, es la región con menor número porcentual de excursiones de pista. Esto destaca, entre otras cosas, el énfasis en la seguridad operacional por parte de determinados países, quienes constantemente están revisando cómo mejorarla. Mientras tanto, en otras regiones del mundo, la actividad aeronáutica está poco regulada, contribuyendo al riesgo de ocurrencia de accidentes. Por último, se menciona que el país con mayor número de excursiones en este período fue Estados Unidos, contabilizando un total de 53.

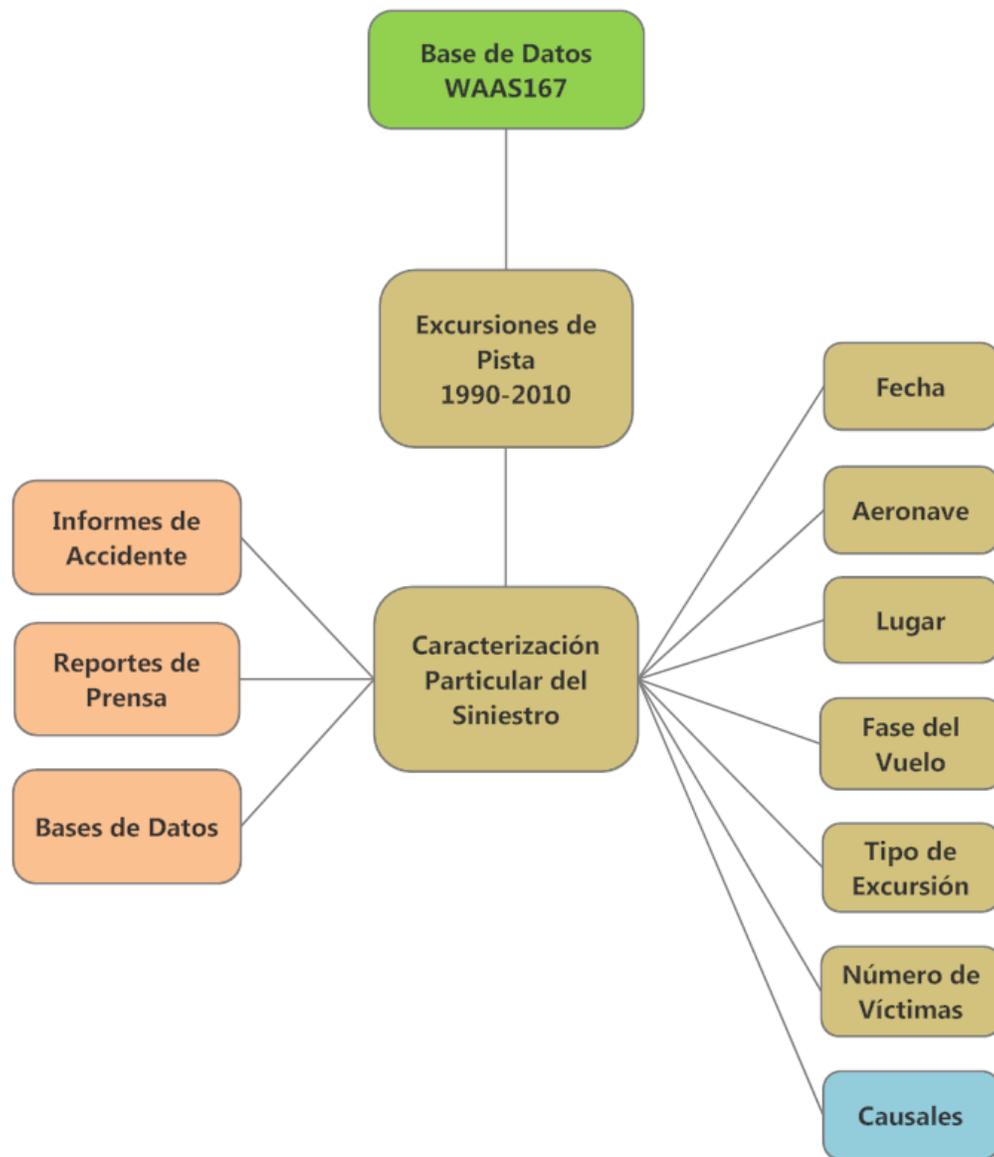
*Figura 11. Metodología empleada en el informe para la caracterización de las Excursiones de Pista.*

Partiendo de la base de datos elegida para llevar a cabo este estudio, se elabora una lista de todas las excursiones de pista ocurridas durante el período a evaluar. Las mismas involucran aeronaves comerciales en vuelos tanto regulares como no regulares, y aeronaves militares, con un MTOW superior a 5.700 kg. Una vez se han determinado estas excursiones de pista, se procede a analizar particularmente cada una de ellas, buscando caracterizarlas individualmente. Se distinguirán por fecha, aeronave, lugar del siniestro, fase de vuelo, tipo de excursión, número de víctimas y factores contribuyentes al accidente. Toda esta información se recopilará de diversas fuentes, entre las cuales se encuentran los informes de accidente, reportes de prensa, datos disponibles en la web o el propio WAAS, donde la mayoría de los accidentes constan de una breve descripción del mismo.

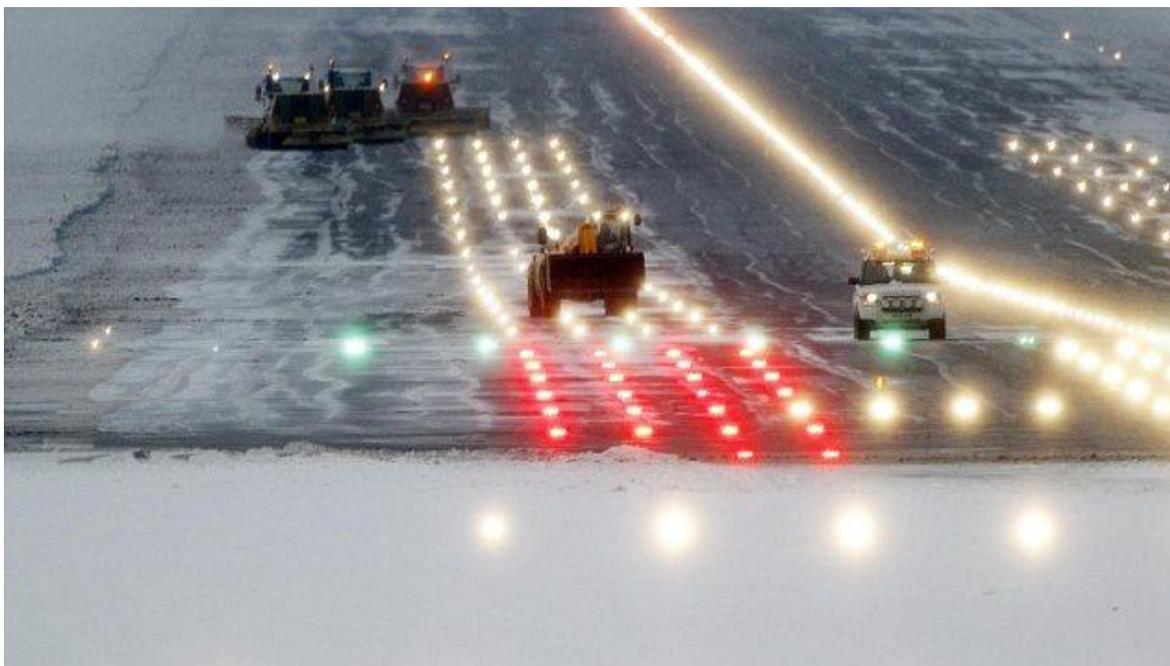
*Figura 14. Limpieza y medición del coeficiente de fricción en una de las pistas del Aeropuerto de Gatwick en Londres, Reino Unido.*

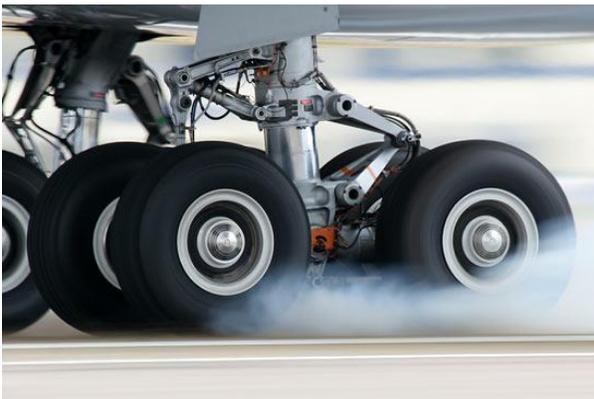
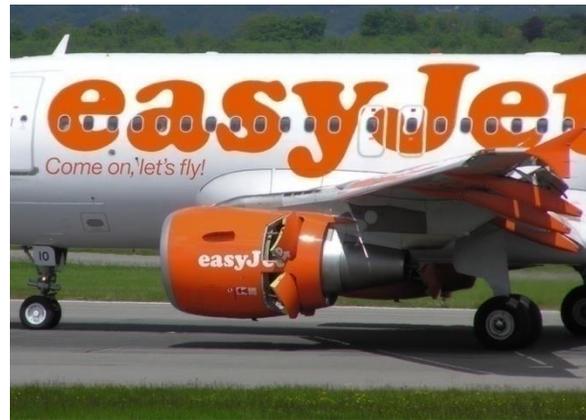
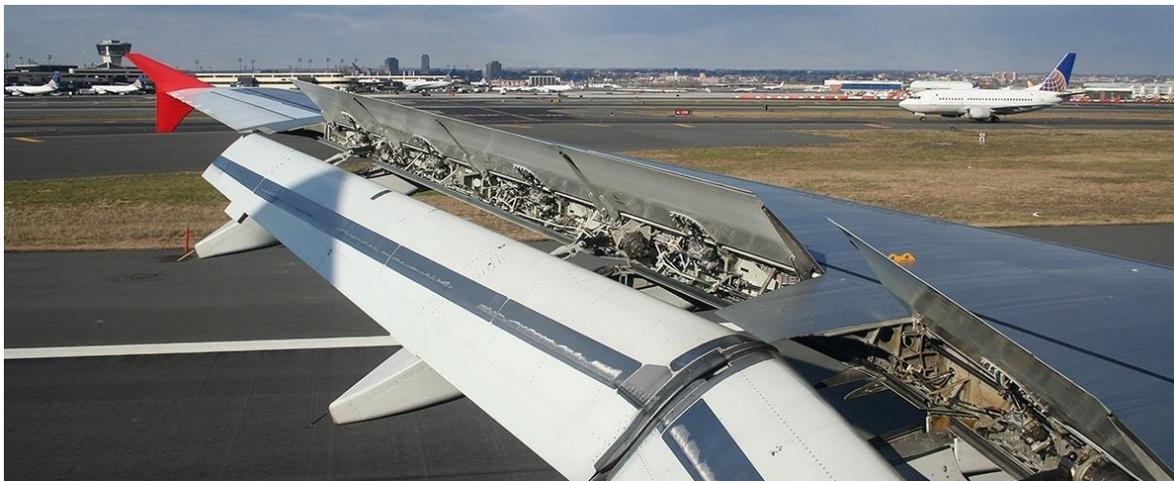
*Figura 16. Sistemas de Frenado de la Aeronave.*

- *Reversores*: En una aeronave, proveen una forma importante de aumentar la tasa de desaceleración ya sea durante las etapas iniciales de la carrera de aterrizaje o luego de un despegue abortado a gran velocidad.
- *Frenos del Tren de Aterrizaje*: Incluye los sistemas de frenado automáticos (*Autobrake*) y anti deslizamiento (*Antiskid*).
- *Flaps*: Son dispositivos hipersustentadores que consisten en superficies montadas sobre el borde de fuga de las alas de la aeronave. Al desplegarse, aumentan la curvatura y, en la mayoría de los casos, la cuerda y superficie alar resultando en un incremento tanto de la sustentación como de la resistencia, y de una reducción en la velocidad de entrada en pérdida. Estos cambios permiten a la aeronave volar a velocidades más bajas, mejorando la performance de la misma durante el despegue y aterrizaje.

- *Steering del Tren delantero:* Es el sistema que permite direccionar la aeronave en tierra, a bajas velocidades, moviendo la rueda del tren delantero.
- *Problemas de Empuje.*
- *Falla de las Cubiertas del Tren de Aterrizaje.*
- *Aquaplaning:* El Aquaplaning o Hidroplaneo es una condición donde agua estancada, aguanieve o nieve ocasiona que las ruedas en movimiento de una aeronave pierdan contacto con la superficie por la que se desplaza. Esto provoca que la acción de frenado sobre las ruedas no sea efectiva a la hora de reducir la velocidad en tierra de la aeronave.

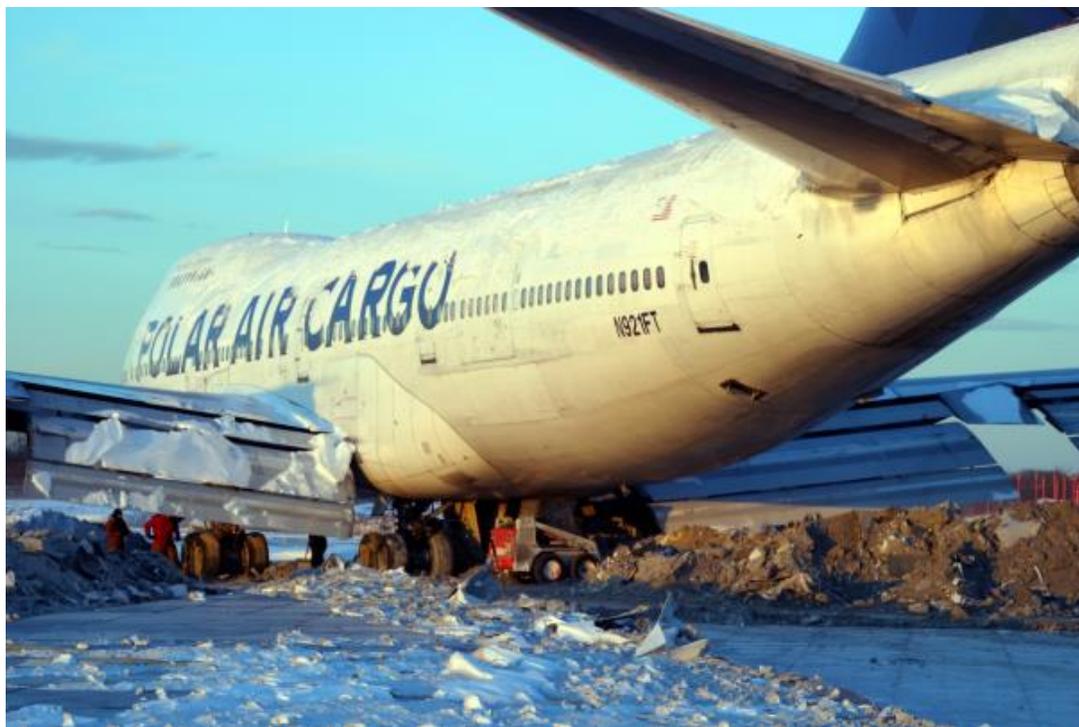
*Figura 18. Excursión de un B747-400 durante el aterrizaje con presencia de EMAS al final de pista. (Estados Unidos, 22 de Enero, 2005).*

Mientras que la RESA y el EMAS son sistemas de protección pasivos ubicados en el aeródromo, el ROPS es un sistema activo localizado dentro de la aeronave que busca evitar que se produzca la excursión de pista. En el apartado 3.5 se explican en detalle dichos sistemas.

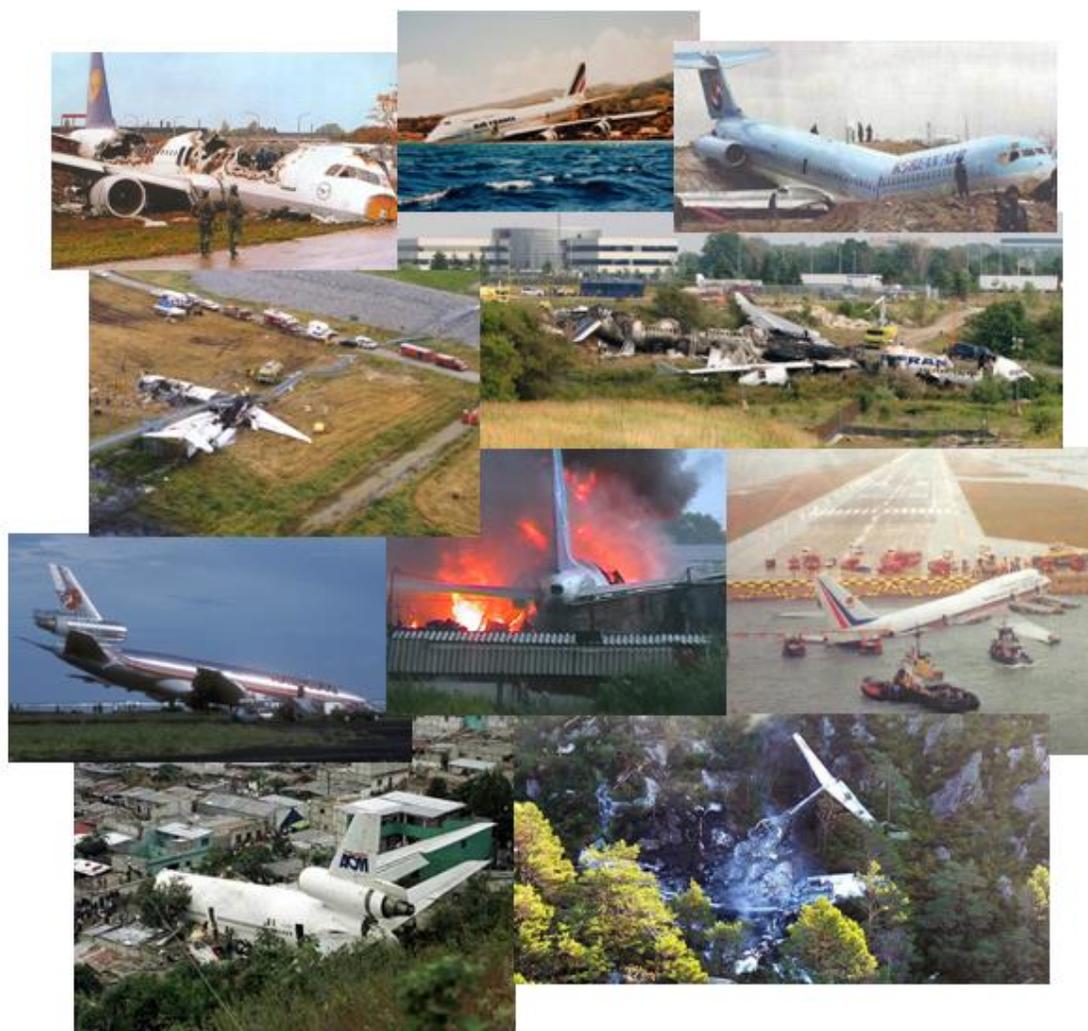
*Figura 19. Excursiones de Pista 1990-2010.*

Durante los años 1990 a 2010 inclusive, utilizando el WAAS167, se encontraron un total de 630 excursiones de pista resultantes en un accidente aéreo. Se corresponden con aeronaves comerciales involucradas en vuelos regulares o no regulares y aeronaves militares, en ambos casos con un MTOW superior a los 5700kg. De la totalidad de las excursiones de pista analizadas, en más de 200 se tuvo acceso al informe de accidente emitido por la agencia encargada de estudiar y determinar las causas del mismo. Asimismo, se realizó una recopilación de más de 2000 fotografías de los siniestros. En el Anexo 6.1 se presenta una lista resumida de todos los accidentes analizados.

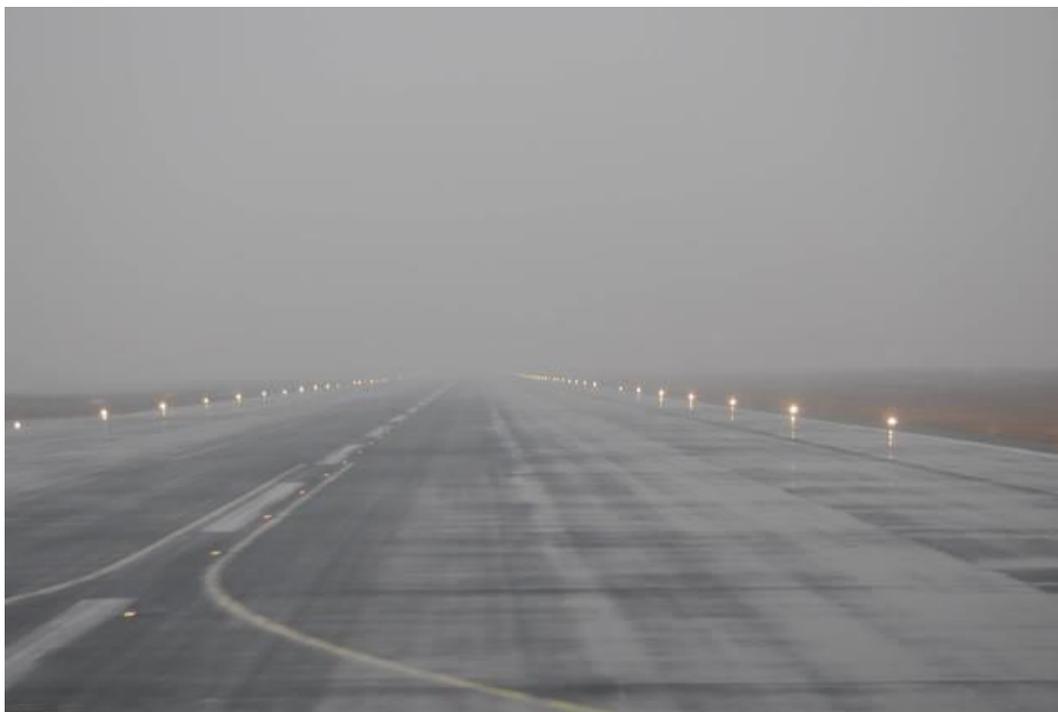
*Figura 30. Ejemplo de Pista Mojada.*

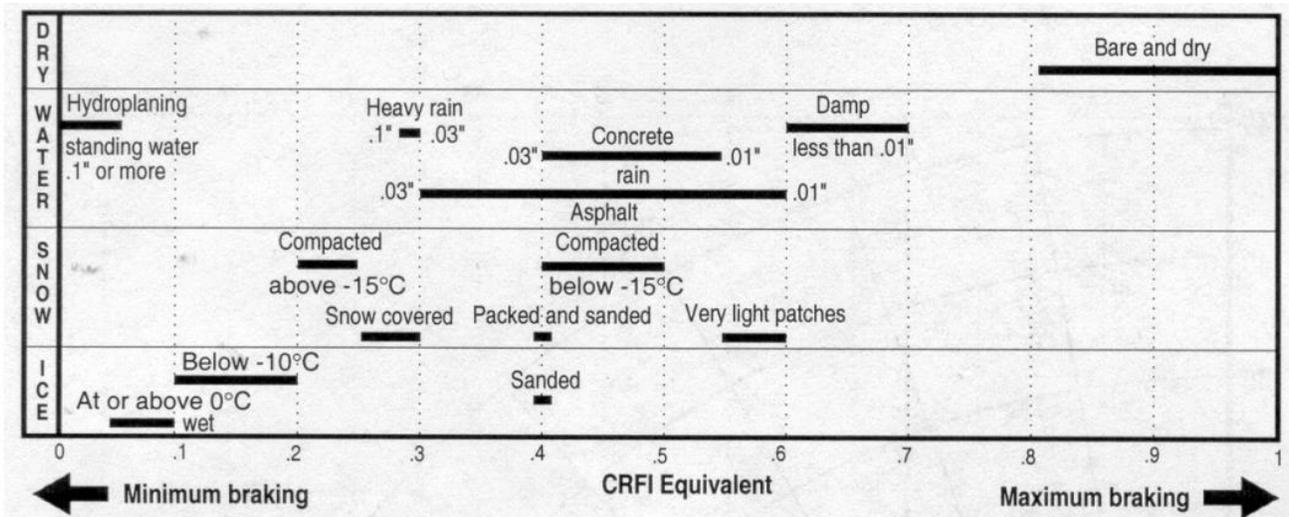
Figura 31. Condición en la que se encuentra la pista y su equivalente en CRFI.

Como se ha podido apreciar, las mayores fuerzas de rozamiento se obtienen en pistas secas. Ahora bien, estas fuerzas de rozamiento disminuyen conforme la condición de la pista se deteriora. Si la pista se encuentra mojada, inundada, cubierta de nieve o hielo, entre otras cosas, el coeficiente de rozamiento adoptará valores distintos y esto incidirá directamente sobre la capacidad de frenado de la aeronave.

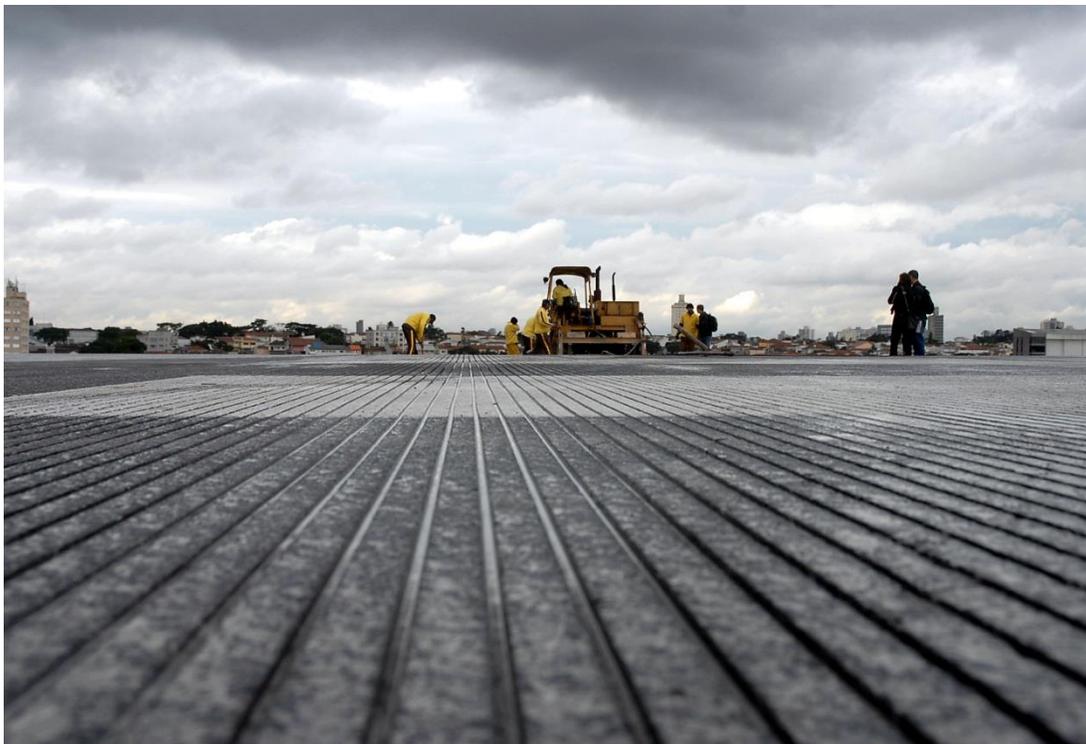
*Figura 32. Pista con ranurado transversal.*

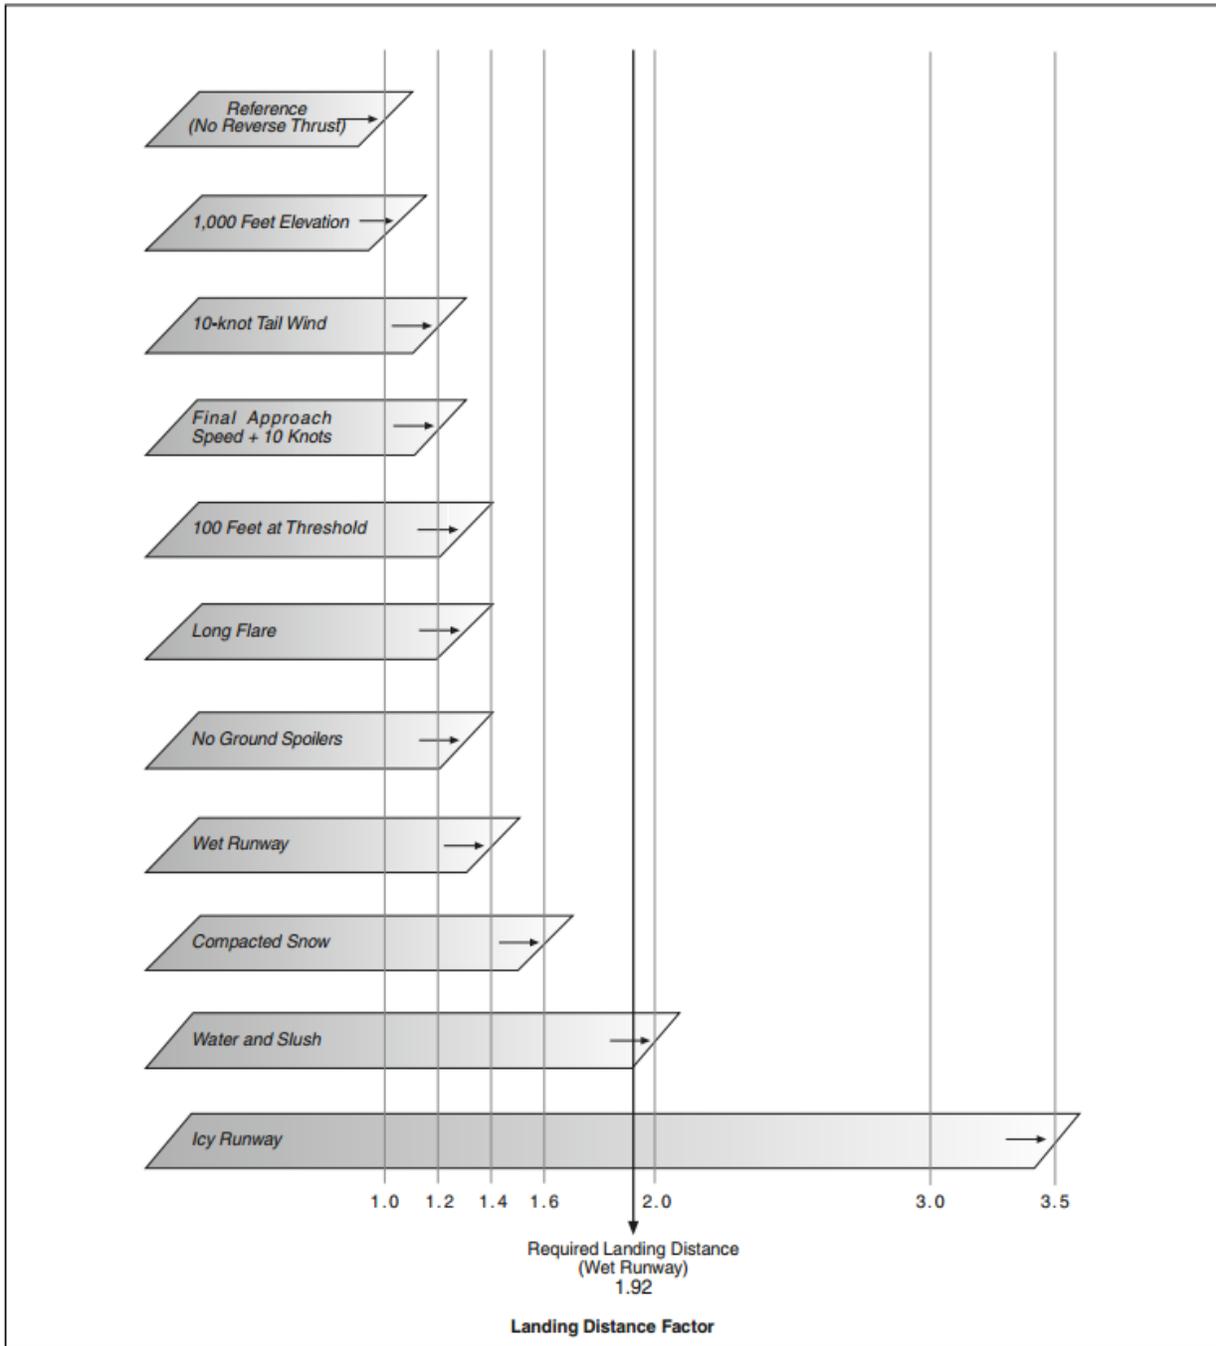
Figura 33. Factores que afectan la carrera de aterrizaje de una aeronave (Fuente: FSF, 2008).

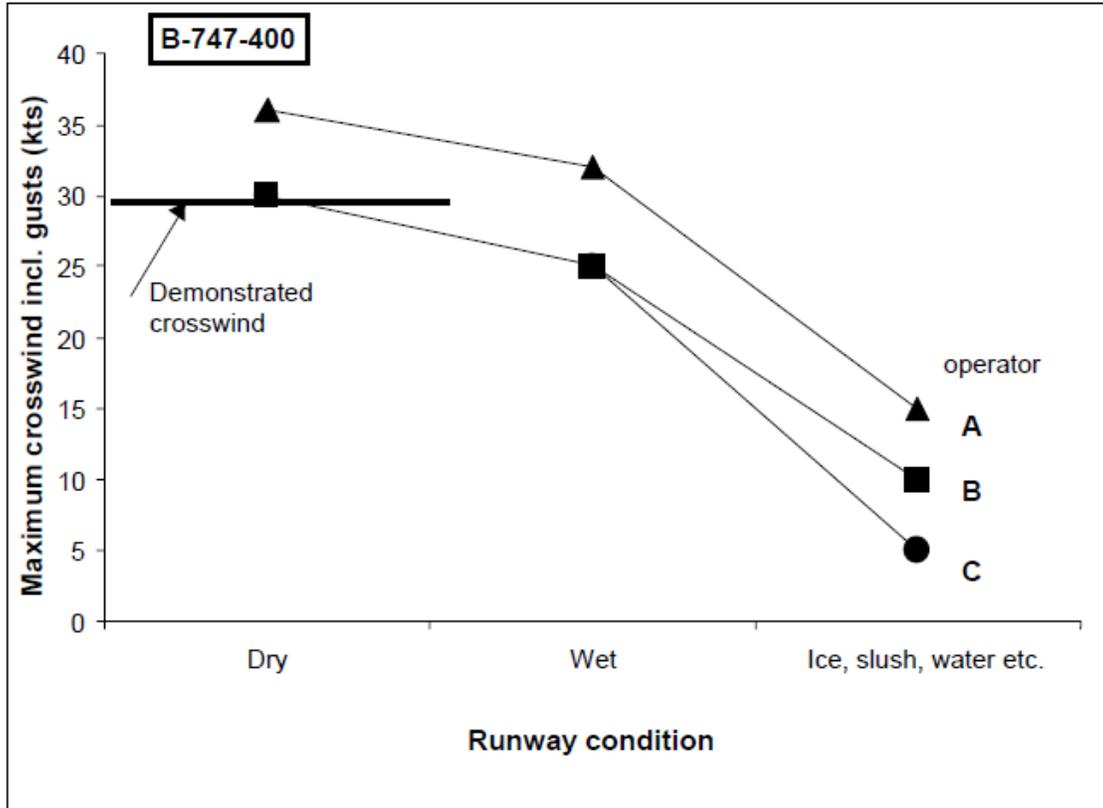
Figura 40. Variación de las máximas permitidas de Crosswind en relación al estado de pista para un B747-400 (Fuente: National Aerospace Laboratory NLR, 2001).

Sumado a la problemática de operar bajo condiciones de viento cruzado, se debe tener en cuenta también el estado de la pista. Los límites de Crosswind recomendados disminuyen conforme el estado de la pista se deteriora. En otras palabras, a medida que el coeficiente de fricción de la pista disminuye, también lo hacen las máximas permitidas para operar con vientos cruzados. Pistas donde dicho coeficiente sea mayor a 0,4 (bueno), las máximas recomendadas pueden superar los 35 nudos, mientras que en aquellas pistas que se encuentren, por ejemplo, inundadas, este límite puede verse reducido hasta los 5 nudos. Debe tenerse en cuenta que dichos límites se basan en simulaciones por computadora y análisis ingenieriles llevados a cabo por el fabricante de la aeronave. No se realizan pruebas en vuelo. La figura 40 muestra cómo para distintos operadores del B747-400, las máximas permitidas de viento cruzado varían conforme la condición de la pista empeora.

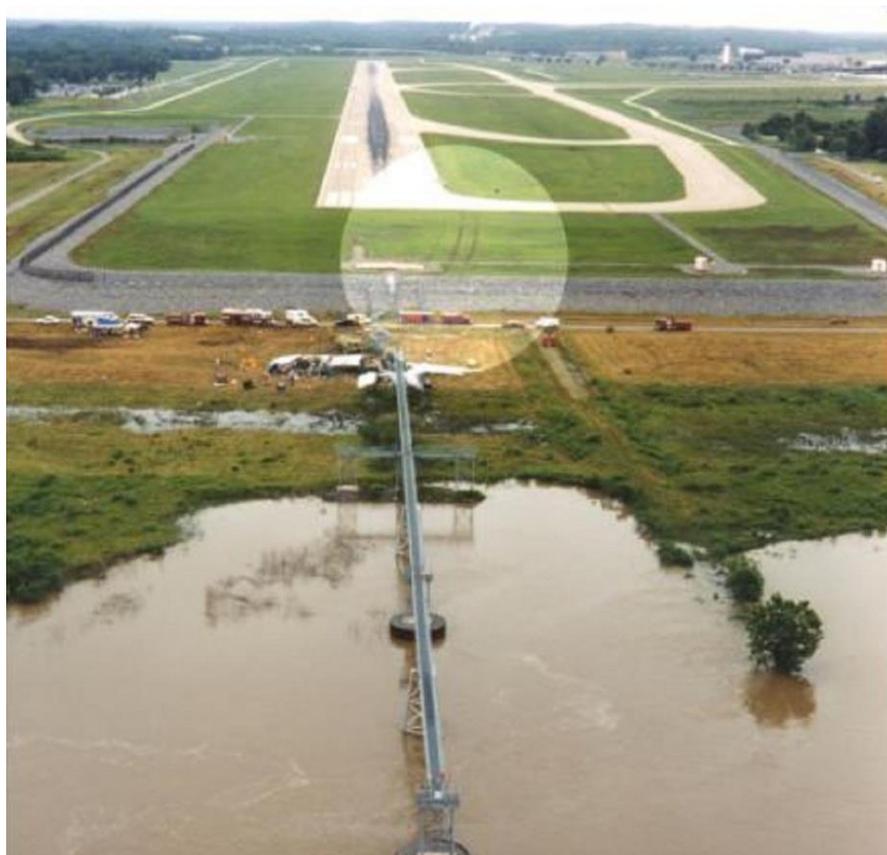
Luego de abandonar la pista, la aeronave impacta con una serie de tubos que se encontraban a la izquierda del localizador, ubicado a 411 pies del final de pista, atraviesa una cerca perimetral y cae por un terraplén una altura de 15 pies a una zona pantanosa. Finalmente, colisiona con la estructura soporte de las luces de aproximación de la pista 22L. El capitán de la aeronave y 10 pasajeros fallecen, mientras que el resto de la tripulación y 105 pasajeros sufren tanto heridas graves como leves. La aeronave quedó destruida dada las fuerzas de impacto y un incendio post-accidente.

*Figura 43. Posición final de la aeronave accidentada (Estados Unidos, 1 de Junio, 1999).*

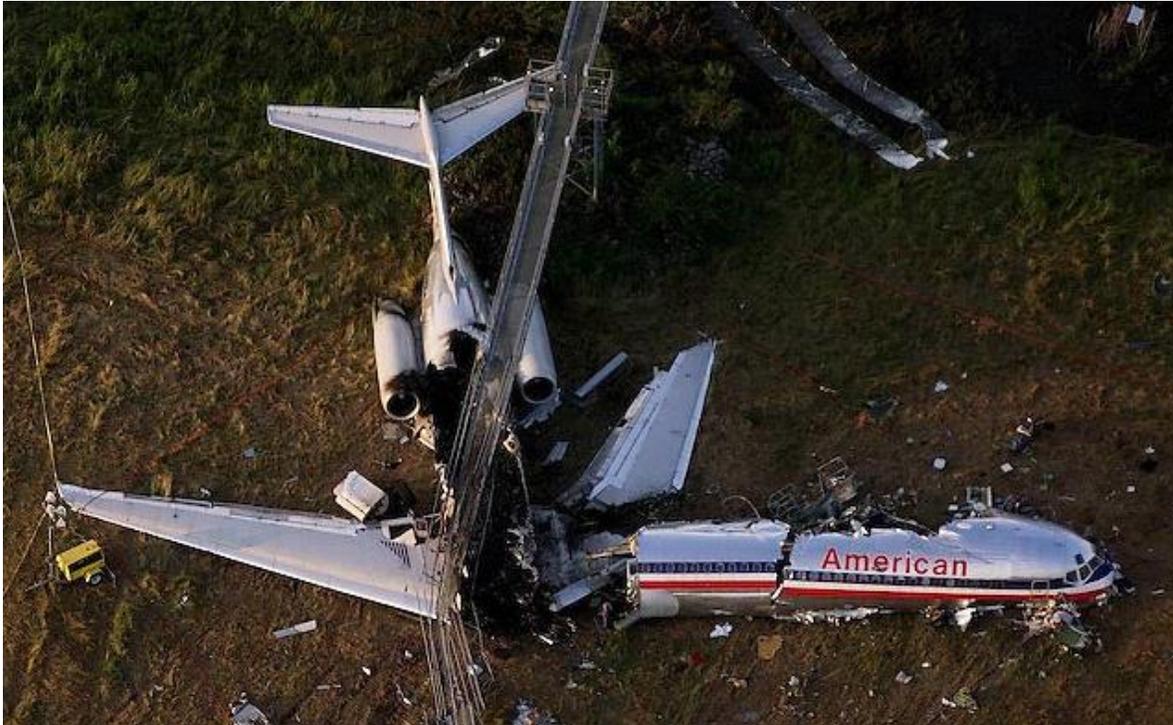
La aeronave terminó saliéndose por el final de pista, a gran velocidad, para posteriormente impactar con una estructura metálica, soporte de las luces de aproximación. Finalmente, se detuvo a orillas del Río Arkansas.

*Figura 44. Situación Post-impacto de la aeronave.*

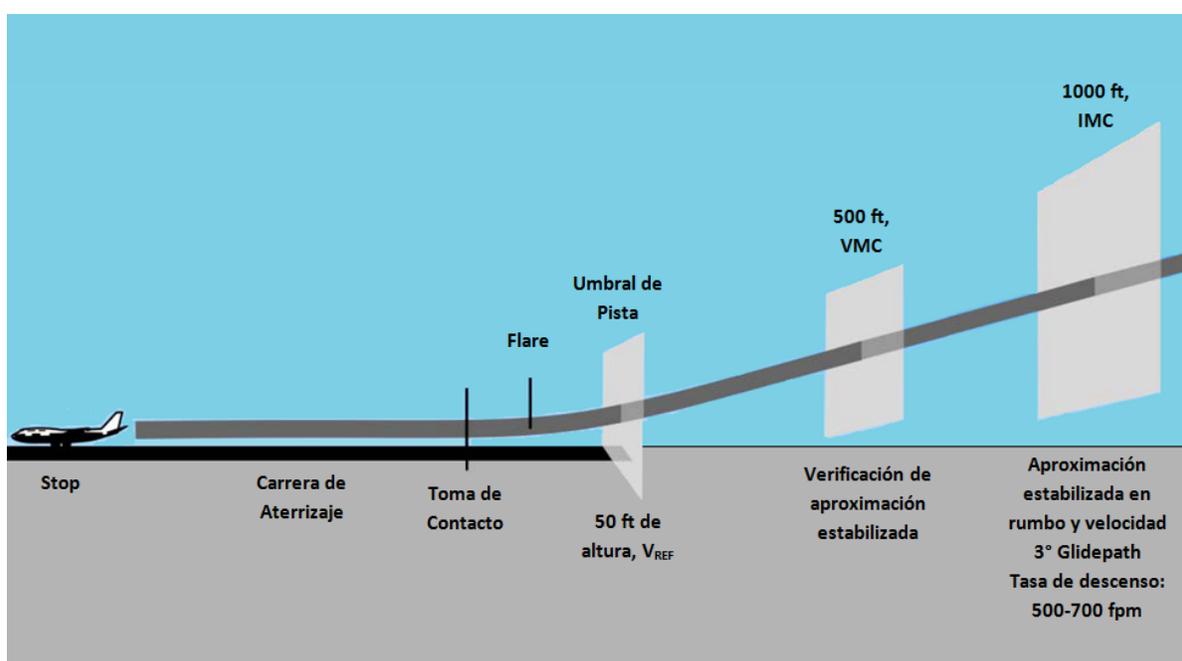
Figura 47. Aspectos de una Aproximación Estabilizada (Fuente: FAA Advisory Circular 91-79A, 2014).

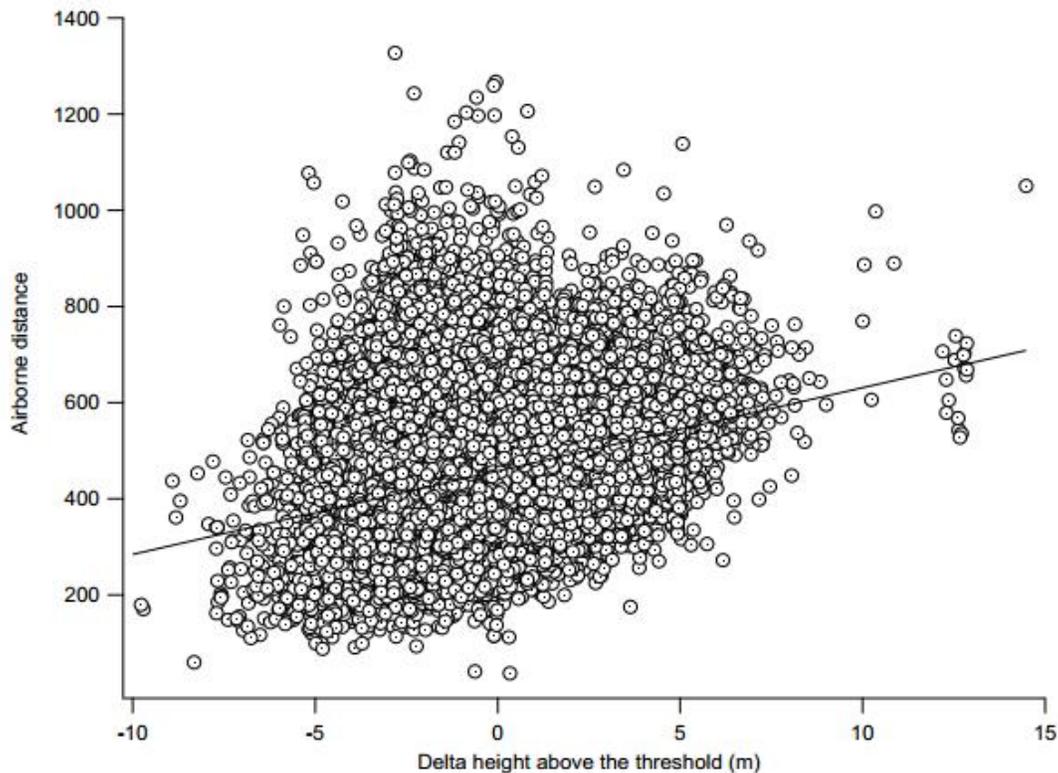
*Figura 53. Influencia de la altura de cruce del umbral de pista sobre la distancia de sobrevuelo hasta la toma de contacto (Fuente: National Aerospace Laboratory NLR, 2011).*

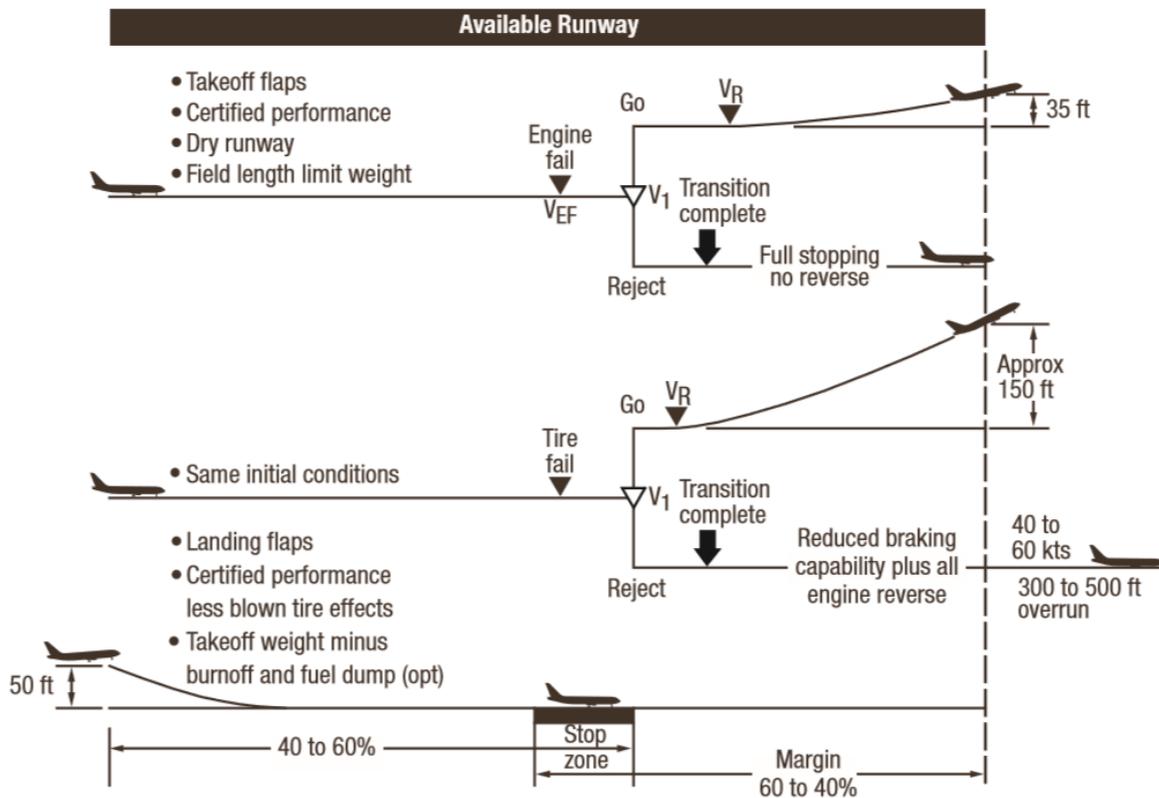
Figura 57. Márgenes asociados con continuar un despegue tras una falla en una cubierta. (Fuente: Takeoff Safety Training Aid, FAA).

Abortar un despegue a gran velocidad con un neumático fallado supone una decisión muy arriesgada. Las probabilidades de una excursión de pista aumentan simplemente porque se pierde la fuerza de frenado provista por una rueda, aumentando la distancia necesaria para frenar. En el caso de que más cubiertas fallaran durante el intento de detener la aeronave, la fuerza total de frenado disponible se vería reducida aún más. Es por esto que, generalmente, en dichos casos es más seguro continuar con el despegue. Tal es así que el fabricante Airbus emitió una recomendación en la cual establece que en caso de que haya una falla de

cubierta en una única rueda, y sin evidencia de daños colaterales, el despegue debe ser continuado si la velocidad de la aeronave es mayor A  $V_1 - 20$  kts.

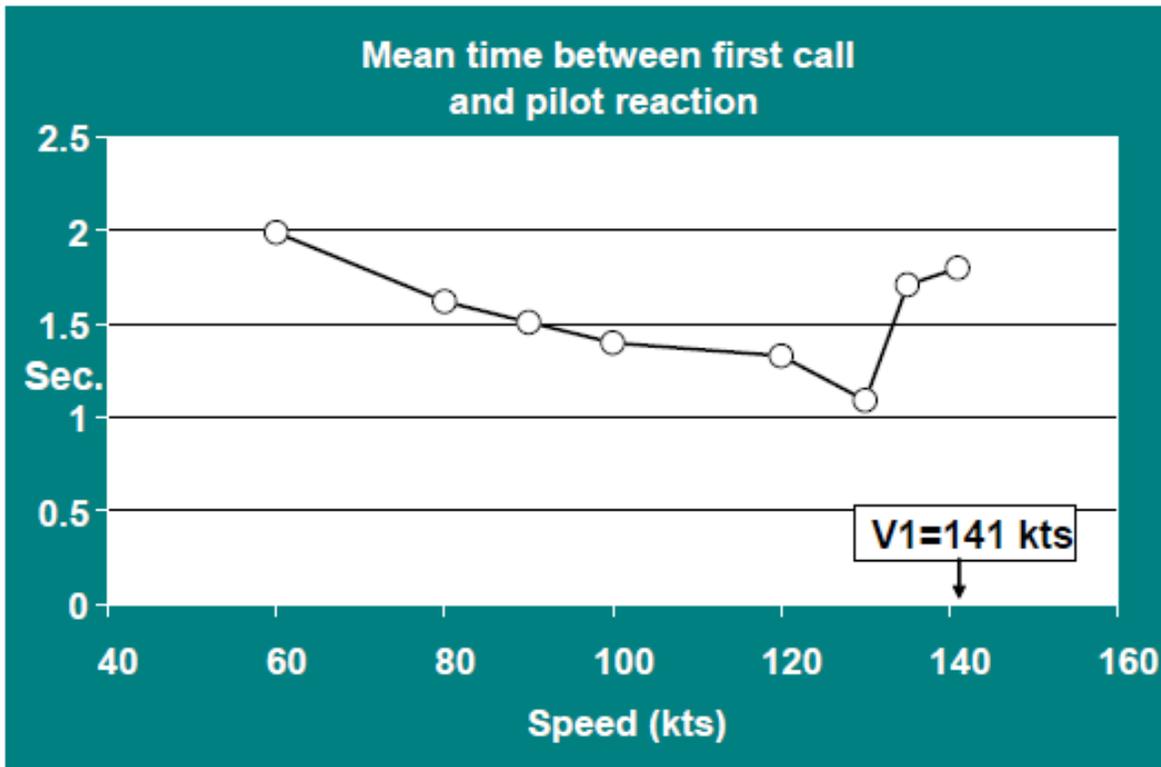
Figura 58. Tiempo de reacción del piloto en relación a la velocidad con respecto al suelo de la aeronave (Fuente: Cranfield University, UK, 2003).

Se comprobó como en algunos de los despegues abortados, la tripulación se demoró varios segundos, ya fuera en reaccionar ante la falla o en adoptar la decisión de abortar. Hay que destacar que cada uno de estos segundos de demora en comenzar las acciones de frenado de la aeronave supone una gran distancia recorrida en la pista dada las altas velocidades. Ahora bien, no es realista esperar que ante una adversidad compleja los pilotos puedan, con criterio, tomar una decisión al instante y menos cuando se encuentran próximos o sobre  $V_1$ . Un estudio llevado a cabo por la Universidad de Cranfield en el Reino Unido, en un Boeing

747-200, demuestra cómo, en promedio, varía el tiempo de respuesta desde que se llama a abortar el despegue hasta que el piloto reacciona, según en qué momento se produzca a lo largo de la carrera de despegue. Debe tenerse en cuenta que a este tiempo habría que sumarle aquel existente entre que se produce la falla y la tripulación lo detecta, siendo por lo general de aproximadamente dos segundos.

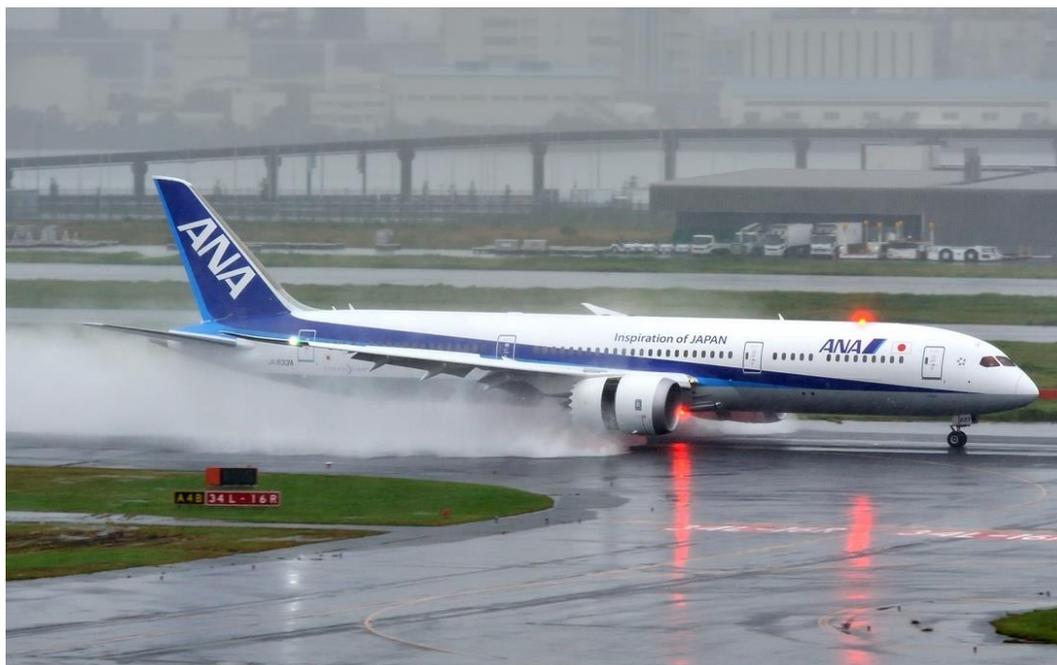
*Figura 59. Dispositivos de frenado activos en un B787-9 tras un aterrizaje.*

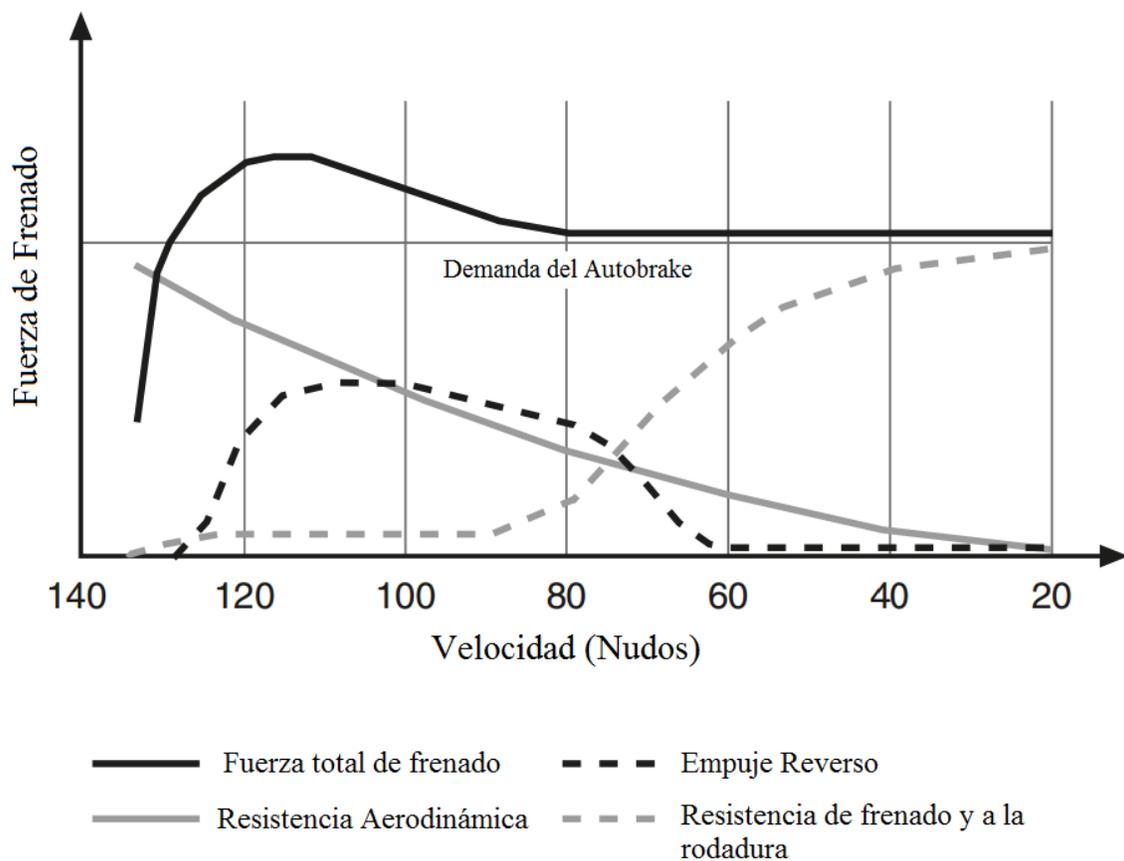
*Figura 61. Efecto relativo de las fuerzas de frenado durante el aterrizaje conforme la aeronave desacelera.*

La figura 61 muestra el efecto relativo de cada una de estas fuerzas a medida que la velocidad de la aeronave disminuye.

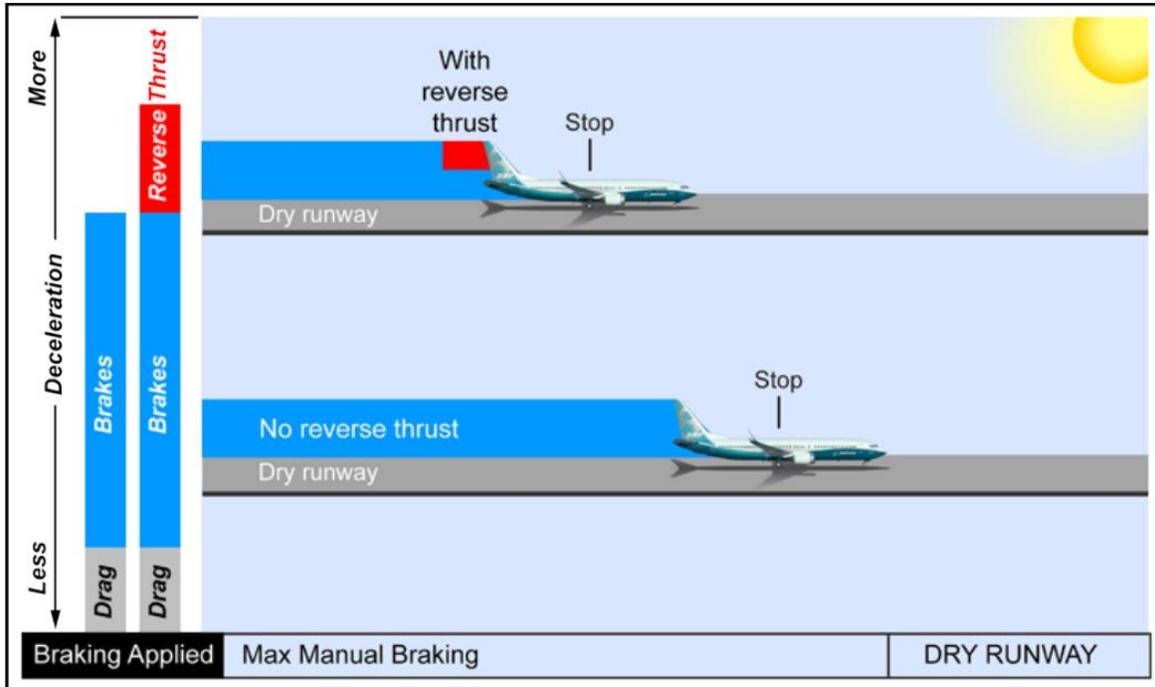
Figura 63. Desaceleración conseguida utilizando frenos manuales al máximo junto con reversores en una pista seca. (Fuente: The Boeing Company).

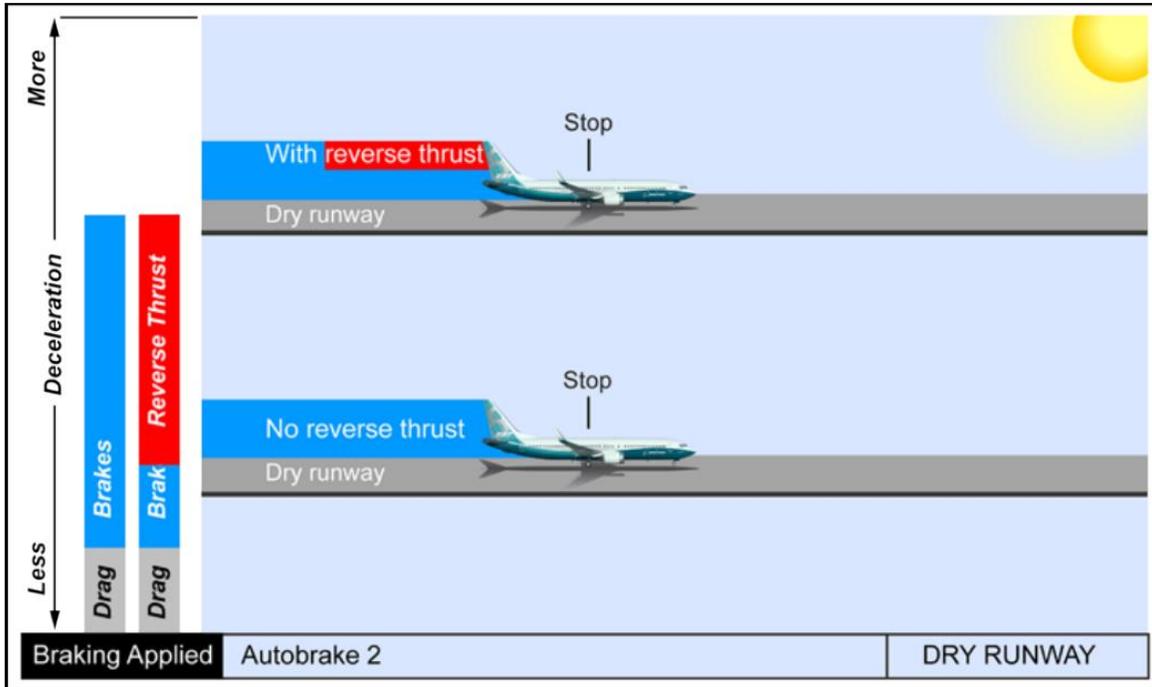
Figura 64. Desaceleración conseguida utilizando frenos automáticos junto con reversores en una pista seca. (Fuente: The Boeing Company).

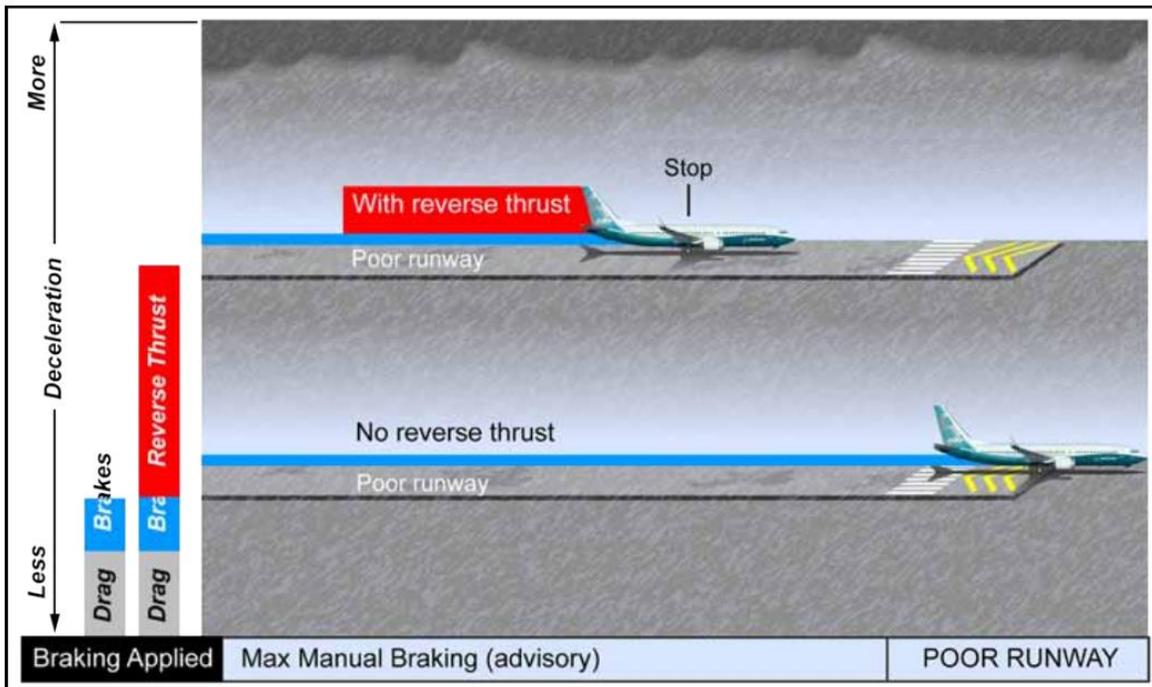
Figura 65. Desaceleración conseguida utilizando frenos manuales al máximo junto con reversores en una pista húmeda. (Fuente: The Boeing Company).
