# Trabajo Final

## Estudio y Caracterización de Accidentes Aéreos: Excursiones de Pista

**Autor:** Esteban Maddonni Brito  
**Director:** Ing. Alejandro Di Bernardi  
**Coordinador:** Ing. Claudio Rimoldi  
**Fecha:** 07/08/2015

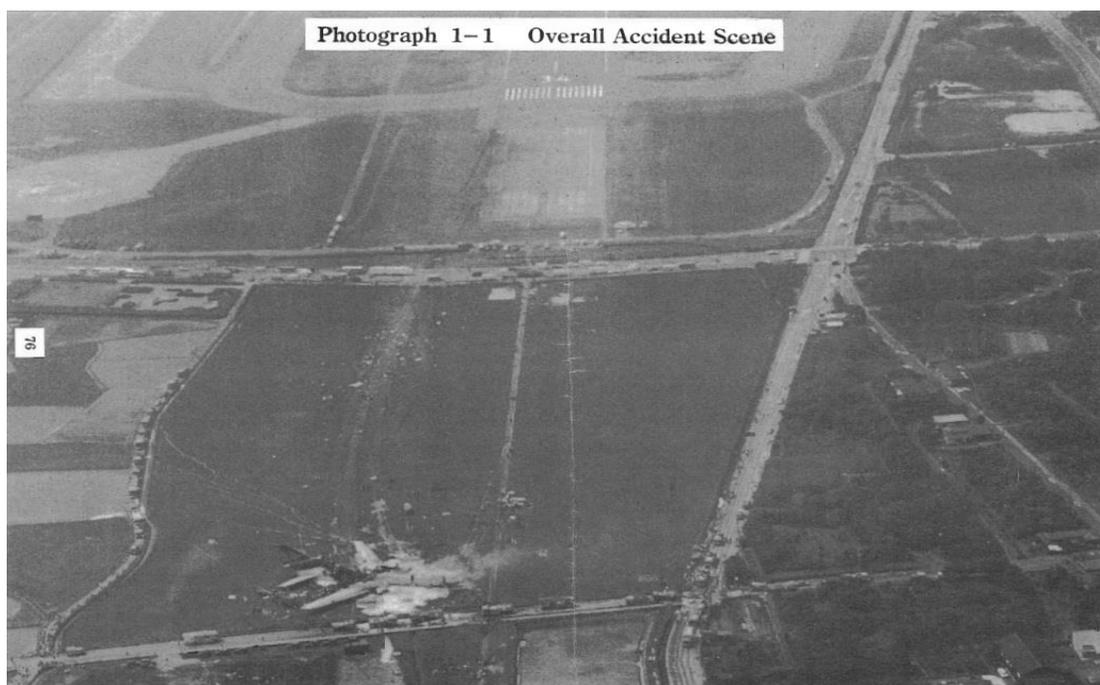
A continuación, la aeronave recorre el césped continuo a la pista y, aproximadamente a 320 metros del umbral de la pista 34, cruza una avenida donde el tren principal colapsa. Finalmente, la aeronave se detiene a 620 metros del umbral de la pista 34, donde se origina un fuego.

*Figura 66. Posición final de la aeronave accidentada (Japón, 13 de Junio, 1996).*

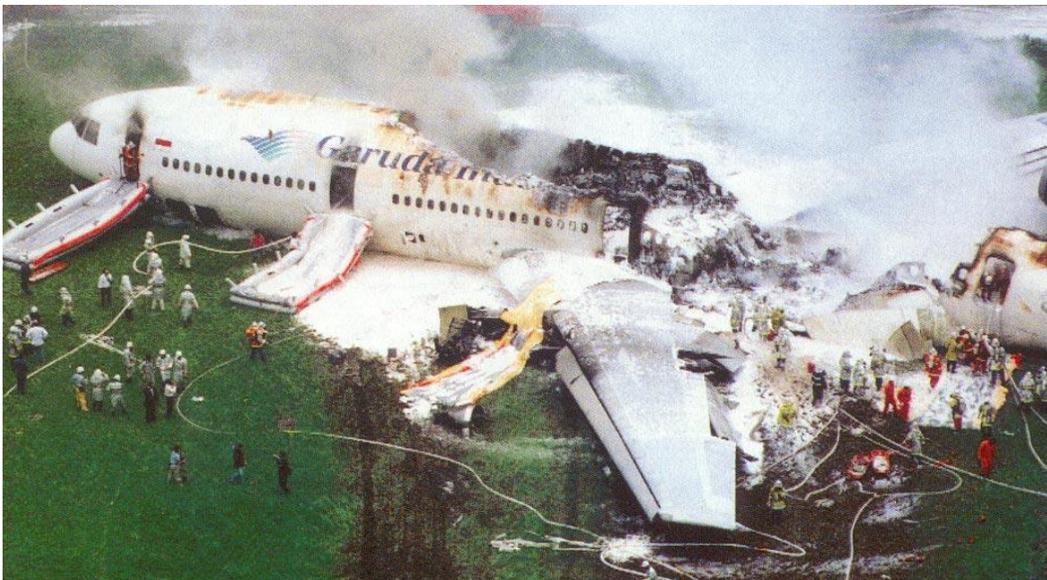
*Figura 67. Situación Post-impacto de la aeronave.*

Una vez la aeronave recibe la autorización, comienza con la carrera de despegue por la pista 16, alcanzando V1 (149 Nudos) y posteriormente VR (157 Nudos) cuando el motor número 3 falla (ubicado en el ala derecha). Hasta ese momento no hubo ningún otro tipo de anomalías que contribuyesen al accidente. Aproximadamente dos segundos después de que ocurriese la falla del motor (CAS: 164 Nudos, RA: 5,4 ft) el capitán comienza a bajar la nariz de la aeronave en un intento de abortar el despegue, y dos segundos más tarde disminuye la potencia al ralentí. Dada la velocidad de la aeronave y el remanente de pista cuando se comienza con el despegue abortado, el DC-10 no consigue frenar dentro de los límites de pista, saliéndose por la cabecera opuesta. A continuación recorre varios cientos de metros más hasta alcanzar su posición final donde se origina un fuego.

La falla en el motor número 3 se debió a una fractura por fatiga producida en uno de los álabes de la primera etapa de la turbina de alta. Se trató de una falla contenida, es decir, aun cuando internamente hubo separación de componentes, los mismos permanecieron dentro de la carcasa del motor. Al producirse la falla, se genera un fuerte ruido, probablemente debido a una combustión anormal y a la entrada en pérdida del compresor. Instantes posteriores, el capitán toma la decisión de abortar el despegue. Si se hubiese continuado con el despegue, la aeronave habría alcanzado la velocidad de despegue seguro (V2), pudiendo despegar aun cuando la performance del vuelo se viese comprometida dada la operación con dos motores en vez de tres. Cabe señalar que estas aeronaves se encuentran certificadas para volar con un motor inoperativo.

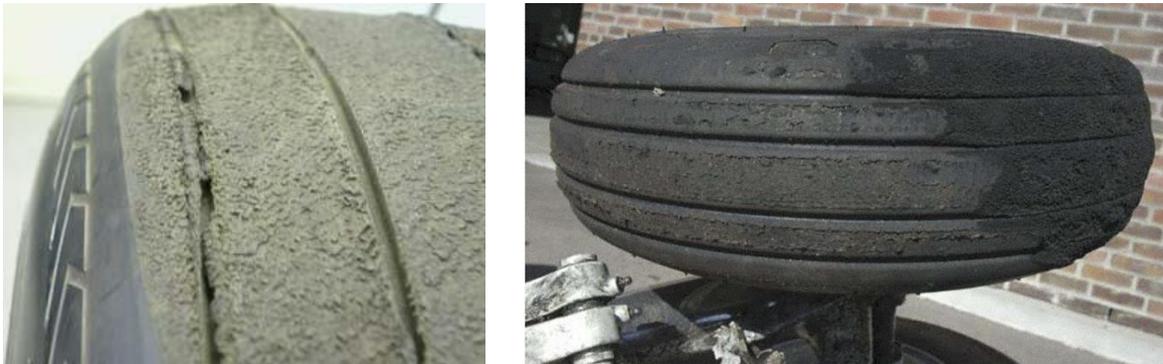
Por último, el Hidroplaneo por Revenido de Caucho puede ocurrir cuando un neumático bloqueado ha estado deslizándose por una pista mojada (una fina capa de agua es suficiente) por tiempos prolongados, generando un calentamiento por fricción localizado en la huella del mismo. Este calor generado es suficiente para provocar que el caucho o la goma en contacto con la superficie de la pista vuelvan a su estado sin curar. El revenido de la goma actúa como un sello entre la pista y el neumático, retrasando la expulsión del agua

de la huella del neumático. Consecuentemente, esta agua atrapada se calienta y se convierte en vapor, aislando el neumático de la superficie de la pista.

*Figura 71. Ejemplos de Hidroplaneo por Revenido de Caucho.*

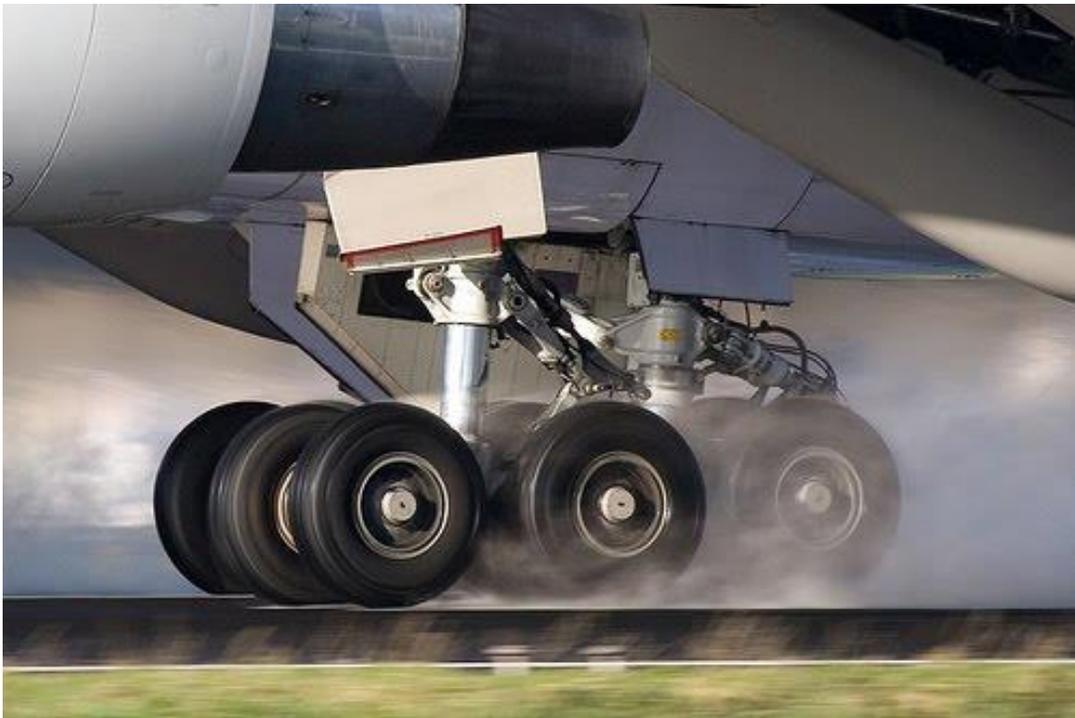
*Figura 72. Tren de Aterrizaje principal de un Boeing B747-400.*

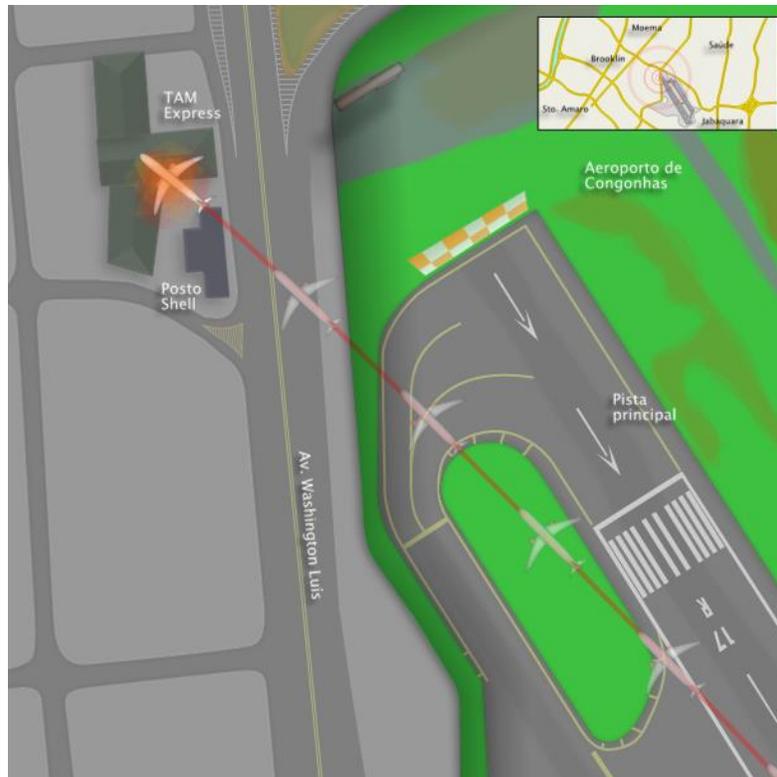
Durante el aterrizaje, a las 18:54 hora local, la tripulación del vuelo JJ3054 nota que los spoilers no fueron desplegados y la aeronave, que no estaba desacelerando como era de esperar, vira hacia la izquierda, saliéndose de la pista por el borde izquierdo de la misma, cerca de la cabecera 17R. A continuación, la aeronave sale del predio aeroportuario, cruza la avenida Washington Luis y termina colisionando con un edificio del mismo operador (TAM Express) y una estación de servicio.

Figura 73. Posición final de la aeronave accidentada. (Brasil, 17 de Julio, 2007).

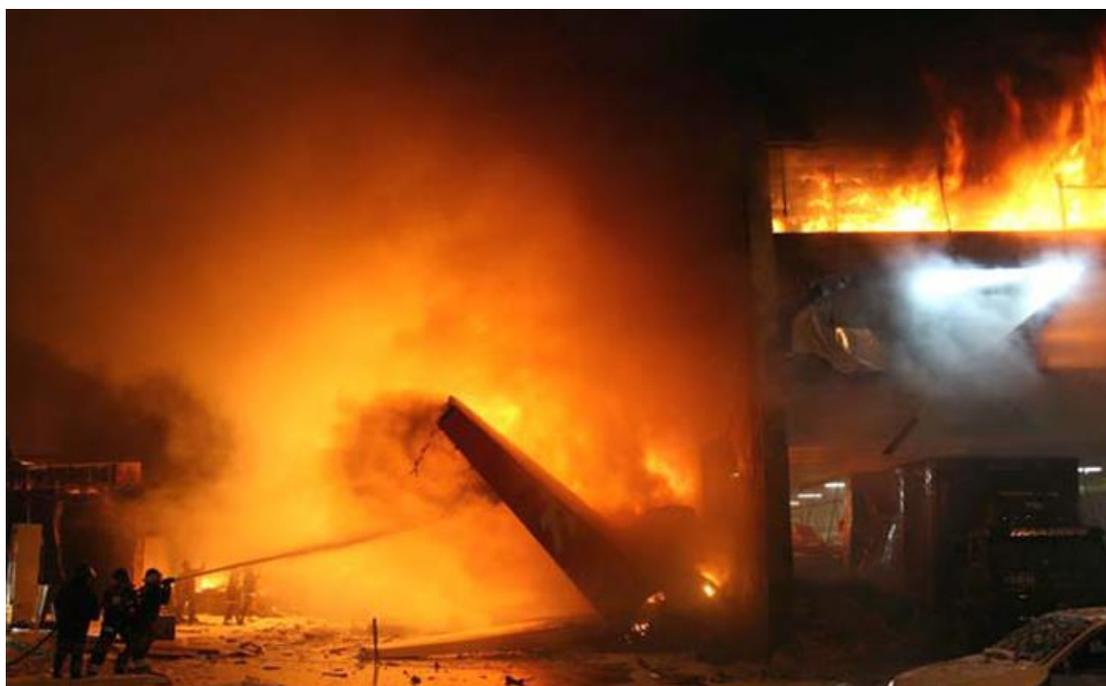
Posteriormente, luego de tocar en la pista, sólo el reversor número uno se selecciona mientras que la palanca de potencia del motor número dos permanece en la posición CLIMB. No había sistema de alerta para advertir a los pilotos de esta configuración dado que la alarma acústica RETARD, la única que alerta a la tripulación de que ambas palancas no se encuentran en IDLE, queda desactivada tras la selección de un reversor. Asimismo, una vez se selecciona el reversor, el *Autothrust* se desconecta automáticamente y la función "*Thrust Lock*" se activa, bloqueando la potencia del motor dos en la que tenía en ese momento: 1,18 EPR de empuje positivo. En ningún momento la tripulación se percató de este hecho.

Los spoilers de tierra no se extienden dado que su despliegue automático requiere que se cumpla la condición de que ambas palancas de potencia se encuentren en la posición IDLE. Como en cualquier efecto cascada, el autobrake, aunque se encontraba armado, no se activa dado que el despliegue de los spoilers es un pre-requisito. Por lo tanto, sumado al hecho de que un motor se encontraba con empuje positivo durante la carrera de aterrizaje, no hubo ni despliegue de spoilers ni activación del autobrake. Aun cuando los pilotos, tras percatarse de que los spoilers no se habían desplegado, aplican frenos manuales al máximo, la aeronave no consigue detenerse dentro de los límites de la pista.

*Figura 74. Situación Post-impacto de la aeronave.*

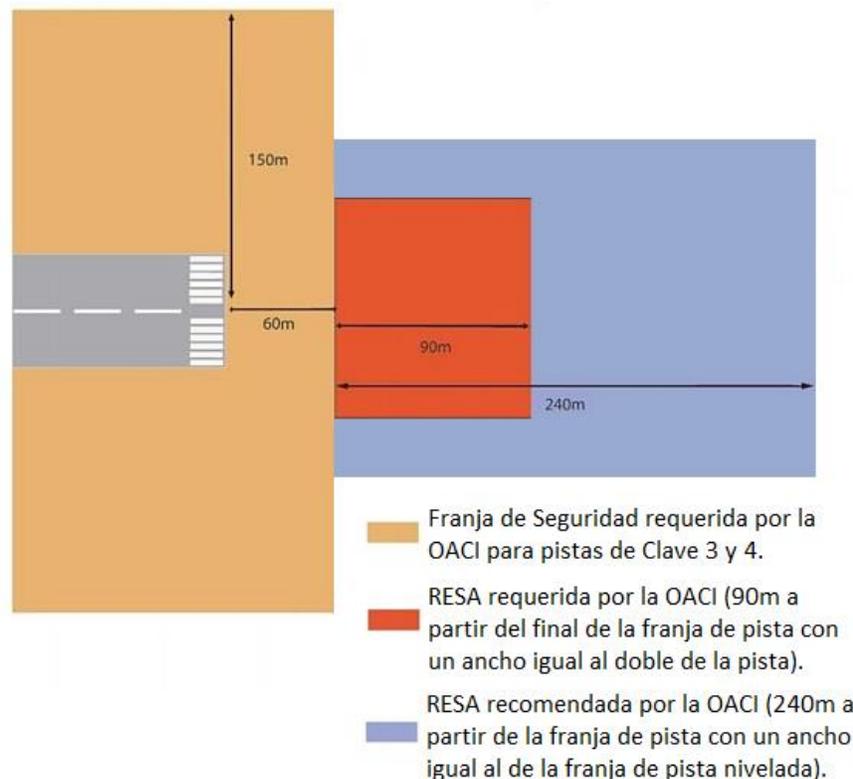
*Figura 78. Dimensiones de RESA según OACI para pistas de Clave 3 y 4.*

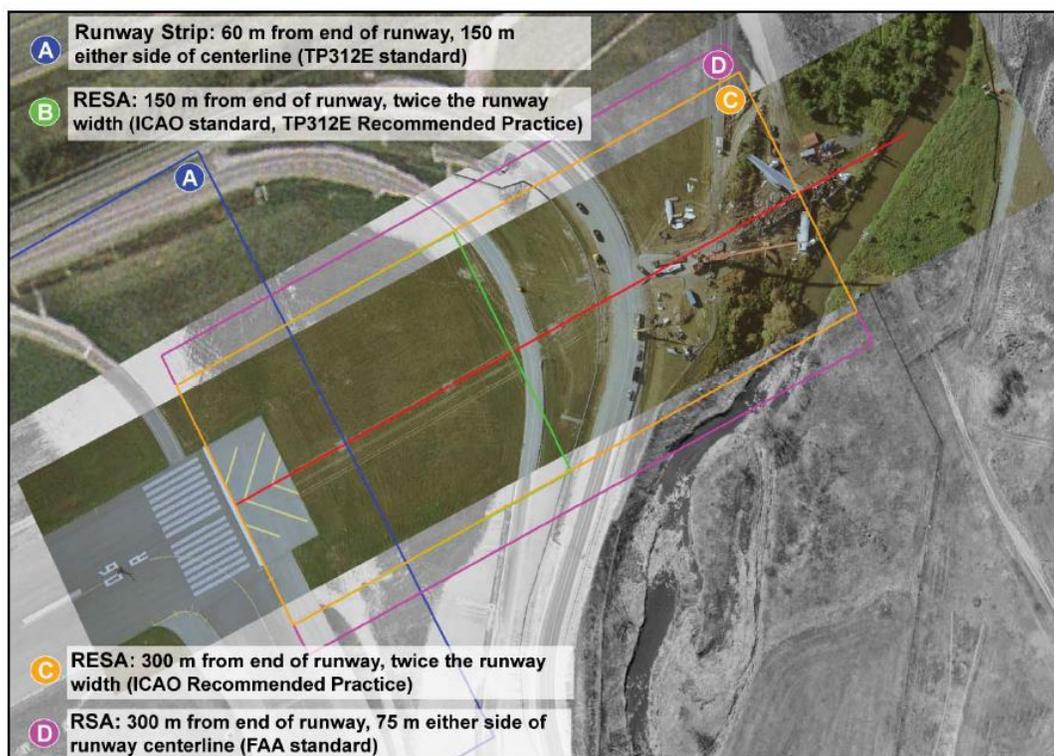
*Figura 80. Comparativa de Áreas de Seguridad de Extremo de Pista según OACI y FAA para la Pista 24L de CYYZ. (Fuente: TSB Canada, Aviation Investigation Report A05H0002).*

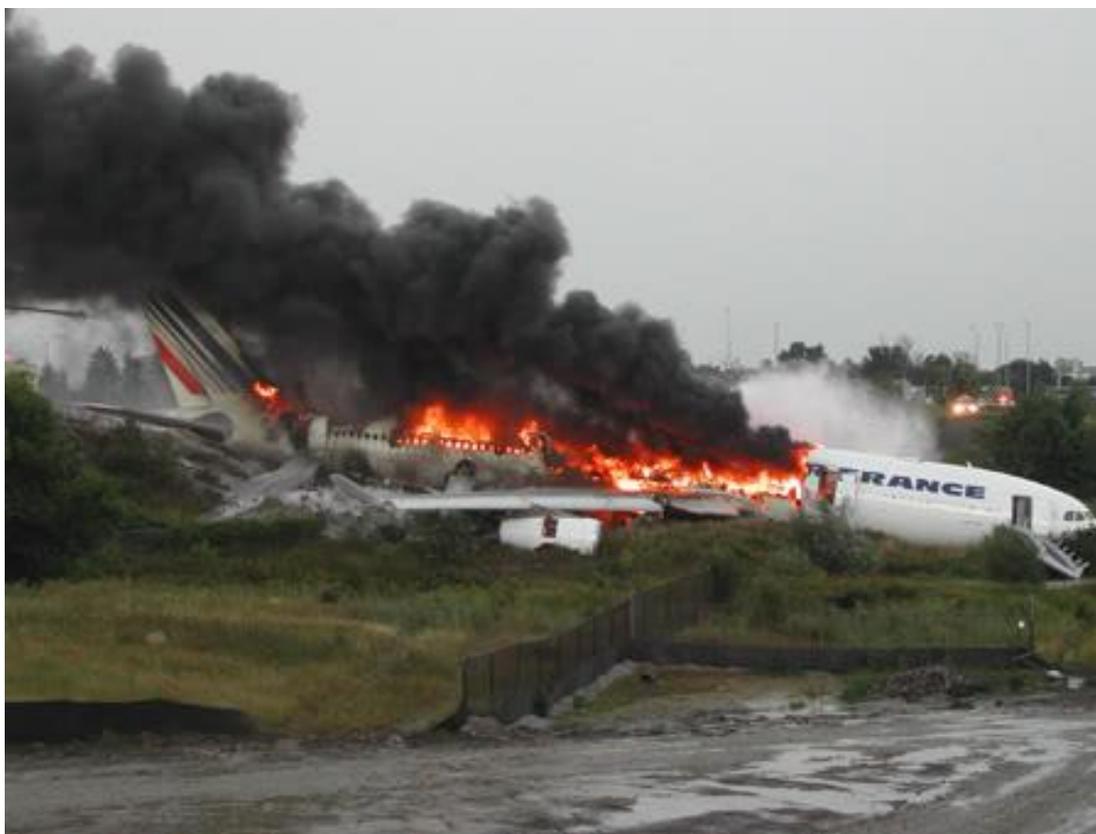
En su análisis del accidente, la *"Transportation Safety Board of Canada"* cree que de haber contado la pista 24L con una RESA según las prácticas recomendadas por la OACI o los estándares de la FAA, los daños provocados tanto a la aeronave como a los pasajeros podrían haberse minimizado. Tras emitir la versión final del informe de Accidente, entre las diversas recomendaciones establecidas por la Agencia se encuentra la siguiente:

*Figura 81. Excursión de Pista de un A340-300 durante el aterrizaje. (Canadá, 2 de Agosto de 2005).*

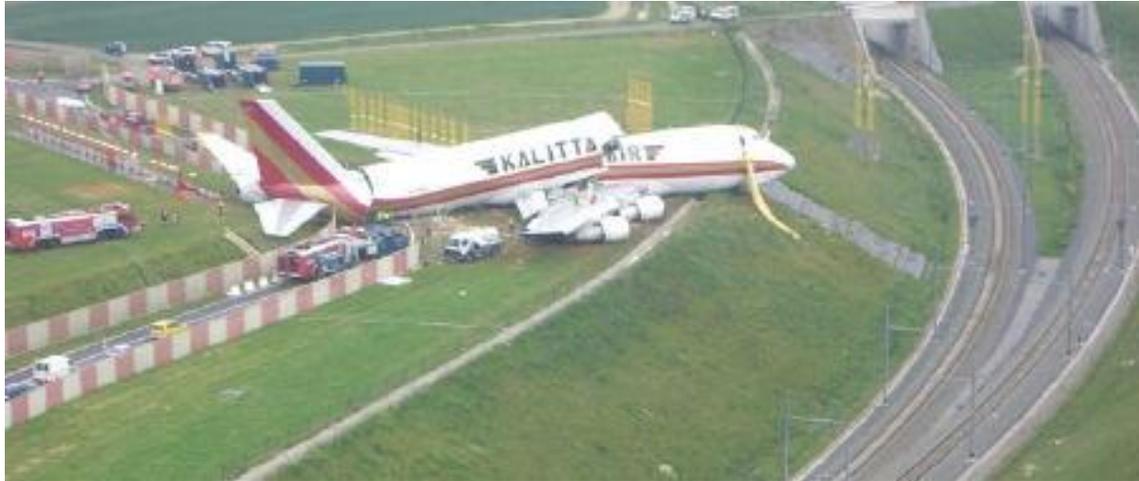
El 25 de Mayo del 2008, en el Aeropuerto Internacional de Bruselas, Bélgica, un Boeing B747-400F de Kalitta Air, tras un despegue abortado, corría el mismo destino que el caso de la aeronave de Air France mencionada anteriormente. Luego de salirse de la pista y atravesar la RESA declarada de 90 metros de longitud, 60 metros más adelante la aeronave alcanza un primer terraplén, cayendo una altura de 4 metros y partiéndose en 3 partes. Finalmente, la misma se detiene justo encima del terraplén del ferrocarril. Afortunadamente, tampoco hubo que lamentar pérdidas humanas.

*Figura 82. Excursión de Pista de un B747-400F durante el despegue. (Bélgica, 25 de Mayo de 2008).*

En este caso, si bien la pista en cuestión poseía una RESA declarada según los estándares establecidos por la OACI, ésta no fue lo suficientemente extensa para que la aeronave se detuviese dentro de sus límites. Lograr una RESA de 240 metros de longitud en dicha pista se torna difícil debido principalmente a la existencia de las vías ferroviarias y los costos que implicaría modificarlas. Esto mismo sucede en diversos aeropuertos alrededor del mundo y suele ser razón suficiente para ignorar su importancia.

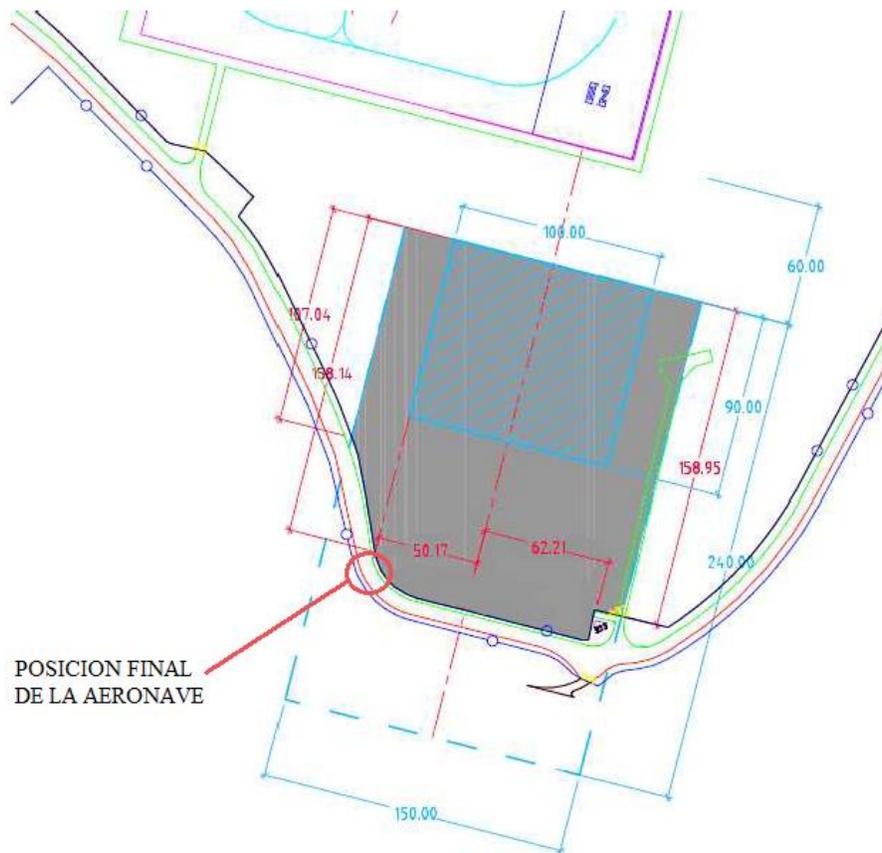
*Figura 83. Comparativa entre la RESA estándar y la recomendada por la OACI para la pista 20 de EBBR. (Fuente: AAIU Belgium, AAIU-2008-13).*

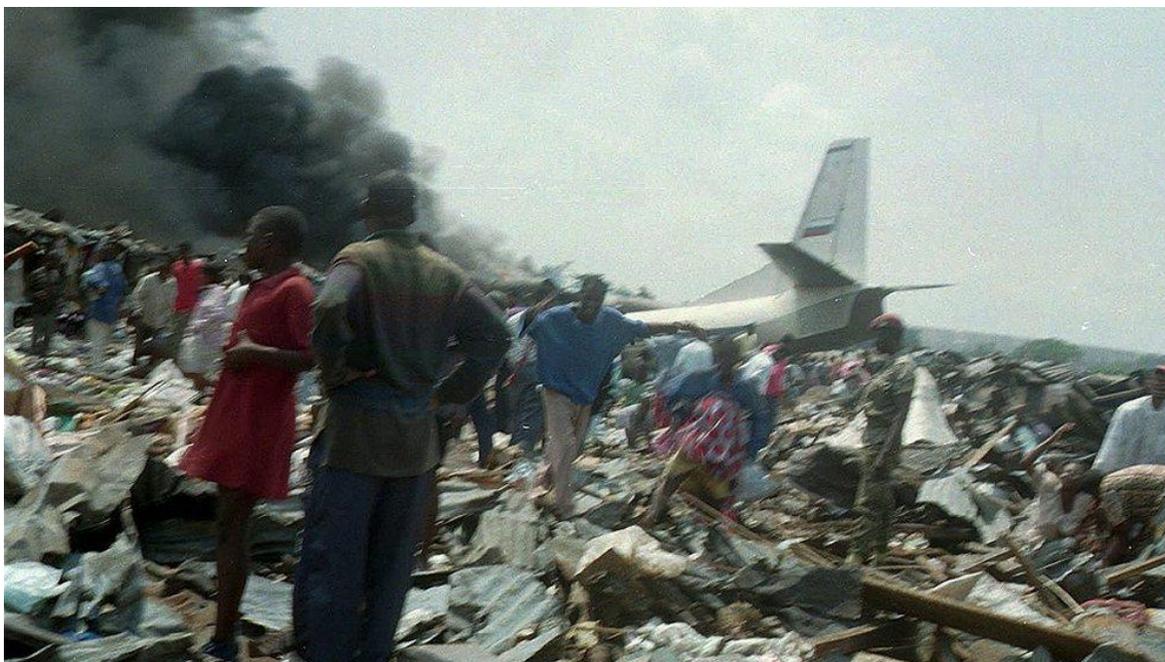
Llamativamente, la excursión más trágica sucedió en un aeropuerto urbano. El 8 de Enero de 1996, un Antonov-32B, matrícula RA-26222 y operado por la aerolínea Scribe Airlift, no consigue despegar del aeropuerto de N'Dolo en Kinshasa, República Democrática del Congo, y termina saliéndose por el final de pista. Tras recorrer alrededor de 600 metros fuera de la misma, impacta con una feria de mercaderes y provoca la muerte de 237 personas, todas en tierra. Se determinó que la aeronave se encontraba sobrecargada al momento de realizar el despegue.

*Figura 90. Excursión de Pista de un An-32B tras un despegue fallido (R.D.C, 8 de Enero de 1996).*

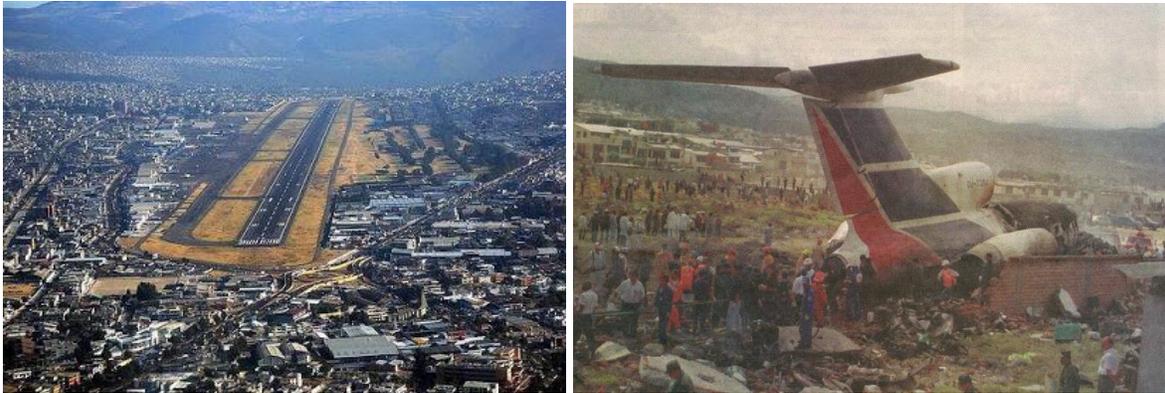
- *29/08/1998. Antiguo Aeropuerto Internacional Mariscal Sucre, Quito, Ecuador.* El vuelo 389 de Cubana de Aviación, un Tupolev 154M, matrícula CU-T1264, se encontraba dispuesto a partir rumbo a La Habana desde el Aeropuerto Internacional Mariscal Sucre en Quito, Ecuador, con 77 pasajeros y 13 tripulantes a bordo. Luego de intentar despegar dos veces, la tripulación se dispone a probar una tercera vez. Tras alcanzar la velocidad de rotación  $V_r$ , la aeronave no consigue rotar. Aproximadamente 10 segundos después y con 800 metros de pista remanentes, la tripulación decide abortar el despegue. Consecuentemente, el avión no consigue frenar dentro de los límites de la misma, abandonando el predio aeroportuario y estrellándose contra un campo de fútbol. En el accidente fallecen 70 ocupantes de la aeronave y 10 personas que se encontraban en tierra en ese momento, fuera del aeródromo. Se cree que debido a los problemas durante el arranque de los motores y el tiempo que esto demandó, el último punto de la lista de procedimientos para el rodaje de la aeronave no se llevó a cabo. Dicho ítem contemplaba la selección de los interruptores de las válvulas hidráulicas del sistema de control del avión.

*Figura 91. Excursión de Pista de un Tu-154M tras un despegue abortado (Ecuador, 29 de Agosto de 1998).*

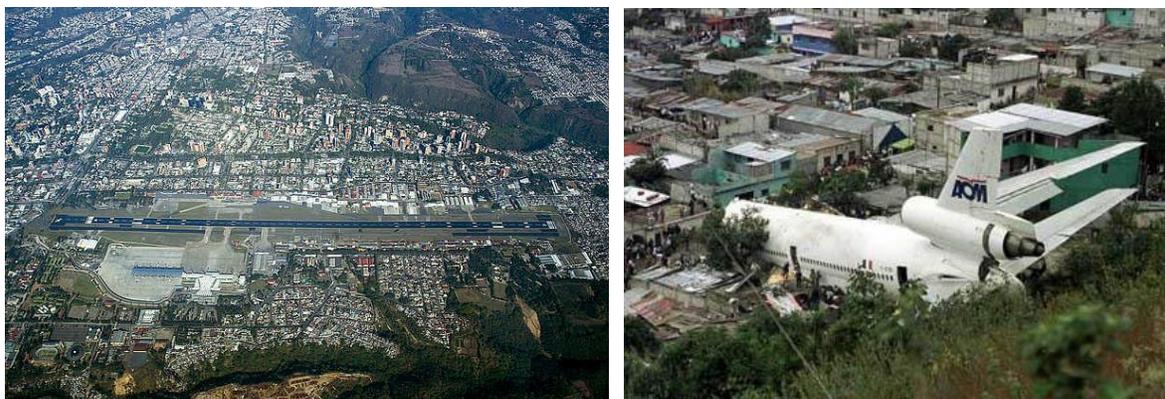
- 21/12/1999. *Aeropuerto Internacional La Aurora, Ciudad de Guatemala, Guatemala.* El 21 de Diciembre de 1999, un McDonnell Douglas DC-10-30, matrícula F-GTDI y operado por la aerolínea francesa AOM, se disponía a aterrizar en el aeropuerto de La Aurora, Guatemala, con 296 pasajeros y 18 tripulantes a bordo. La aeronave toma contacto con la pista en un punto ubicado entre 1220 y 1320 metros desde el umbral desplazado de la cabecera 19. Dicha pista poseía al momento del siniestro un LDA de 2767 metros. Al final de la pista, la aeronave se desvía de su curso hacia la derecha, saliéndose de la misma y cayendo en el precipicio que antecede a la cabecera de la pista 01. Fallecen un total de 18 personas, de las cuales 2 se encontraban en tierra al momento del accidente. A esto hay que sumarle un total de 8 viviendas destruidas. El accidente fue resultado de un aterrizaje largo sobre una pista mojada, sin la decisión de realizar un *Go-Around* cuando las condiciones lo ameritaban, seguido de un proceso de desaceleración no óptimo.

*Figura 92. Excursión de Pista de un DC-10-30 tras un aterrizaje largo (Guatemala, 21 de Diciembre de 1999).*

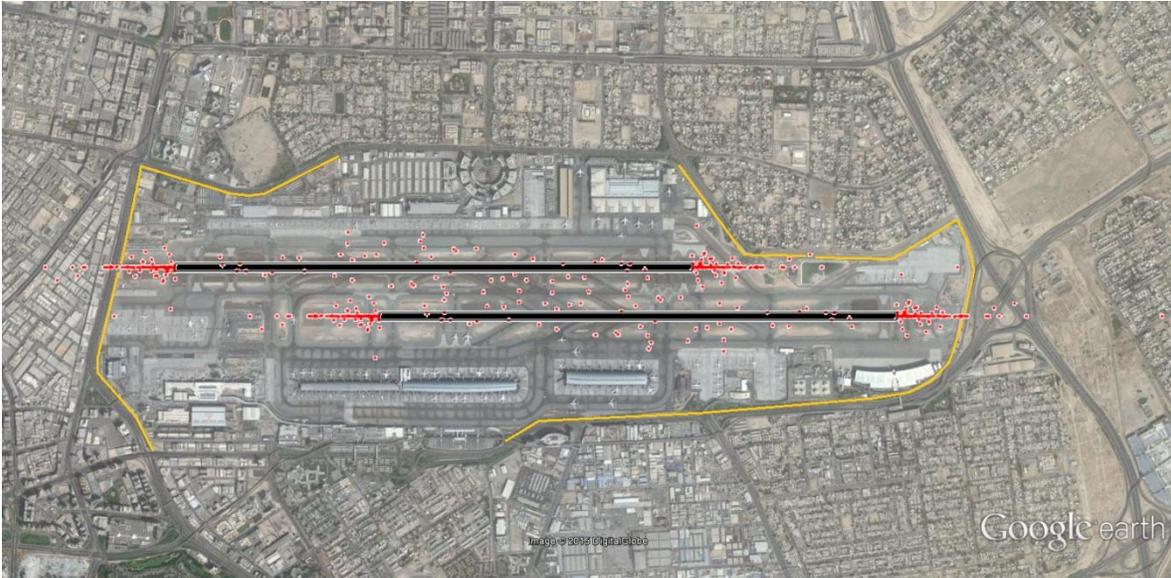
Emplazando las excursiones de pista sobre una imagen satelital del aeropuerto, se obtiene la figura 96. En negro se remarca la pista en cuestión, mientras que los puntos en rojo se corresponden con todas aquellas excursiones de pista que pudieron ser posicionadas. Además, con una línea de color amarillo se representa el perímetro aeroportuario.

*Figura 96. Excursiones de Pista emplazadas en el Aeropuerto Internacional de Dubái, Dubái, Emiratos Árabes Unidos. (Fuente: Elaboración Propia).*

Como puede observarse, si bien el aeródromo está completamente rodeado por núcleos urbanos, la gran mayoría de las excursiones de pista quedarían emplazadas dentro del predio aeroportuario. Aun cuando al año 2014, según el *Airport Awareness Briefing Manual* emitido por la Autoridad de Aviación Civil de Dubái, ninguna de las pistas posee una RESA declarada, existe un prolongado espacio físico entre el final de pista y la cerca perimetral, reduciendo las posibilidades de que la aeronave termine fuera del aeropuerto. Más allá de esto, hay un determinado número de siniestros ubicados tras las cabeceras 12L y 30L que finalizan con la aeronave fuera del predio, concretamente sobre edificaciones urbanas y una autopista. Si bien en este caso son una minoría, no dejan de presentar un problema importante, ya sea para el aeropuerto y los servicios de salvamento, como para la integridad de la ciudad y sus habitantes.

En cuanto a la zona de plataformas y terminales del aeropuerto de Dubái, en general se encuentran lo suficientemente alejadas del peligro que conllevan las excursiones de pista según se aprecia en la figura 96.

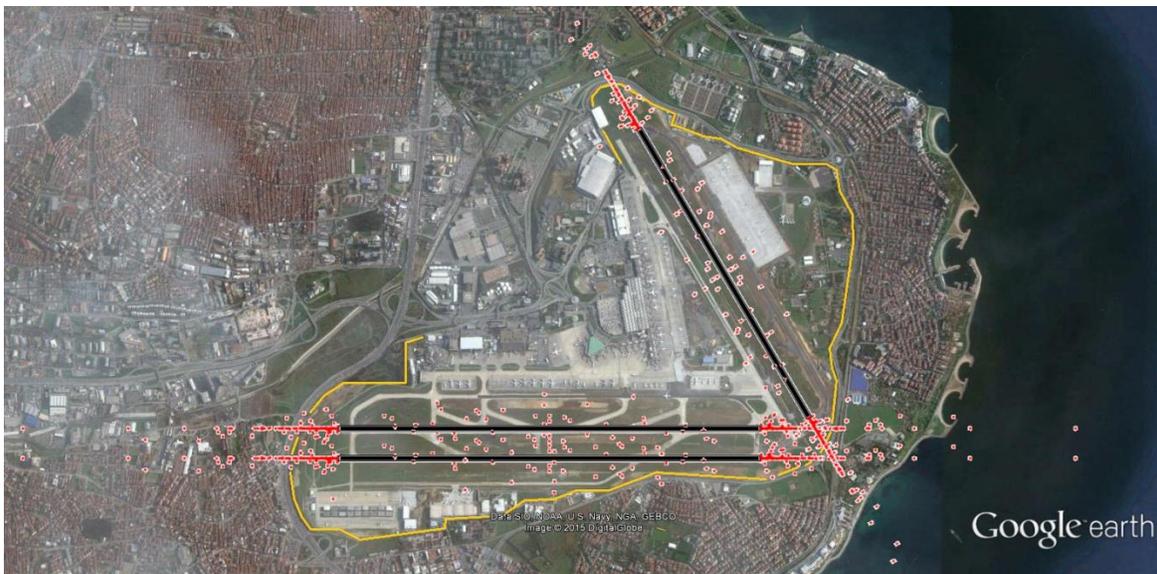
A continuación, se emplazan las excursiones de pista sobre una imagen satelital del aeropuerto y se obtiene la figura 98. En negro se remarca la pista en cuestión, mientras que los puntos en rojo se corresponden con todas aquellas excursiones de pista que pudieron ser posicionadas. Además, con una línea de color amarillo se representa el perímetro aeroportuario.

*Figura 98. Excursiones de Pista emplazadas en el Aeropuerto Internacional de Atatürk, Estambul, Turquía. (Fuente: Elaboración Propia).*

Así como sucedía con el Aeropuerto de Dubái, el Aeropuerto de Atatürk no posee una RESA declarada en ninguna de sus tres pistas. Prestando particular atención a las cabeceras 17L y 17R, aproximadamente a 250 metros del final de pista existe un terraplén pronunciado, y a 500 metros se encuentra una autopista y dan comienzo las áreas residenciales. Como se puede observar en la figura 98, un gran número de excursiones de pista se encuentran por fuera del perímetro aeroportuario, principalmente en las cabeceras ya mencionadas. Por consiguiente, a diferencia de lo que ocurría en el Aeropuerto de Dubái, las probabilidades de que en este caso una excursión de pista termine fuera del aeropuerto son mayores. A menos que el terraplén sea debidamente nivelado para poder implementar una RESA de 300 metros de longitud, podría estudiarse la posibilidad de instalar sistemas alternativos de prevención como los son el EMAS. Cabe señalar que en el período que abarca el informe ocurrieron un total de 7 excursiones de pista en este aeródromo.

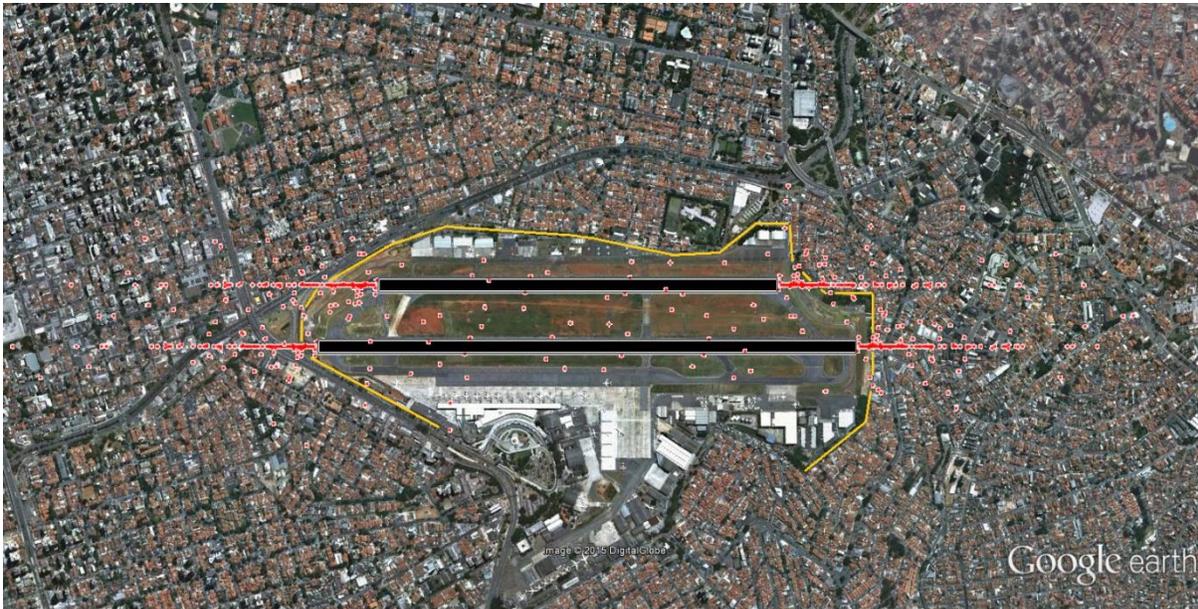
A continuación, se emplazan las excursiones de pista sobre una imagen satelital del aeropuerto y se obtiene la figura 100. En negro se remarca la pista en cuestión, mientras que los puntos en rojo se corresponden con todas aquellas excursiones de pista que pudieron ser posicionadas. Además, con una línea de color amarillo se representa el perímetro aeroportuario.

*Figura 100. Excursiones de Pista emplazadas en el Aeropuerto de Congonhas, San Pablo, Brasil. (Fuente: Elaboración Propia).*

El Aeropuerto de Congonhas representa un claro ejemplo de un aeropuerto urbano donde la problemática de las excursiones de pista alcanza niveles críticos. En la figura 100 se observa cómo la gran mayoría de las excursiones finalizan con la aeronave en plena ciudad de San Pablo. Esto es equivalente a decir que, en caso de una excursión de pista, las probabilidades de que una aeronave sobrepase el perímetro aeroportuario e irrumpa en la cotidianidad de la ciudad, son peligrosamente elevadas. En ninguna de sus pistas, el aeropuerto de Congonhas dispone de espacio físico para implementar una RESA, ni siquiera la estipulada como obligatoria por la OACI de 90 metros de longitud. Por ende, y dada su localización e historial de siniestros, se trata de un aeródromo donde debería considerarse seriamente la instalación de un sistema EMAS, por lo menos para la pista de mayor utilización.

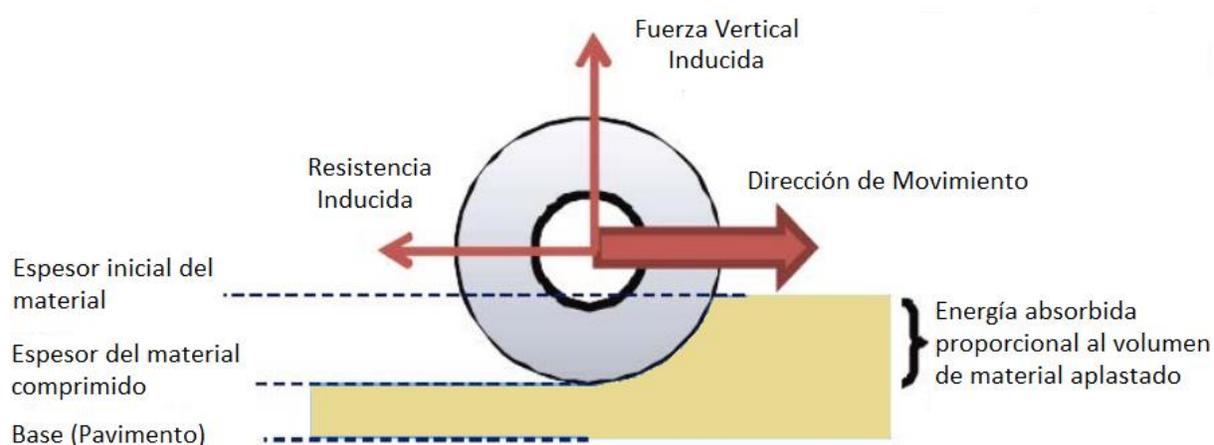
Figura 101. Principio de funcionamiento del sistema EMAS.

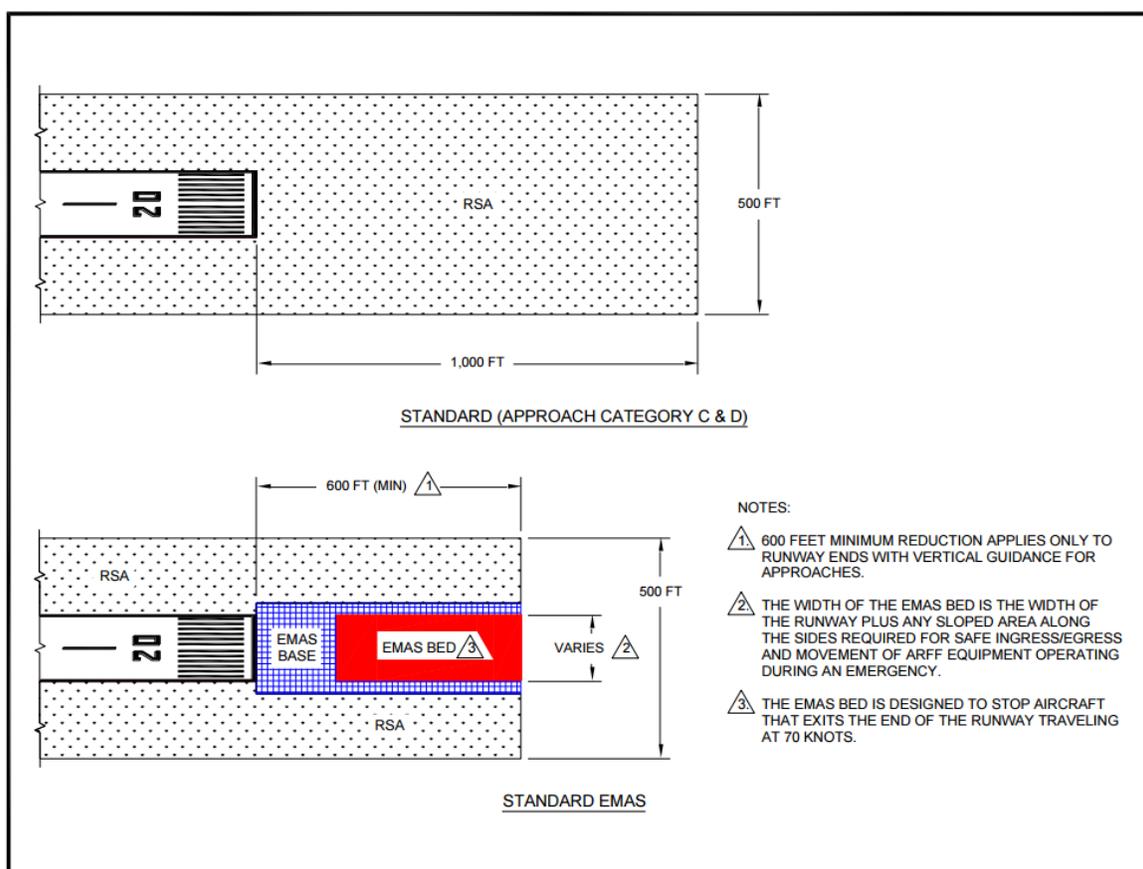
Figura 102. Comparación de las dimensiones del sistema EMAS y la RSA. (Fuente: AC No: 150/5220-22B, FAA)

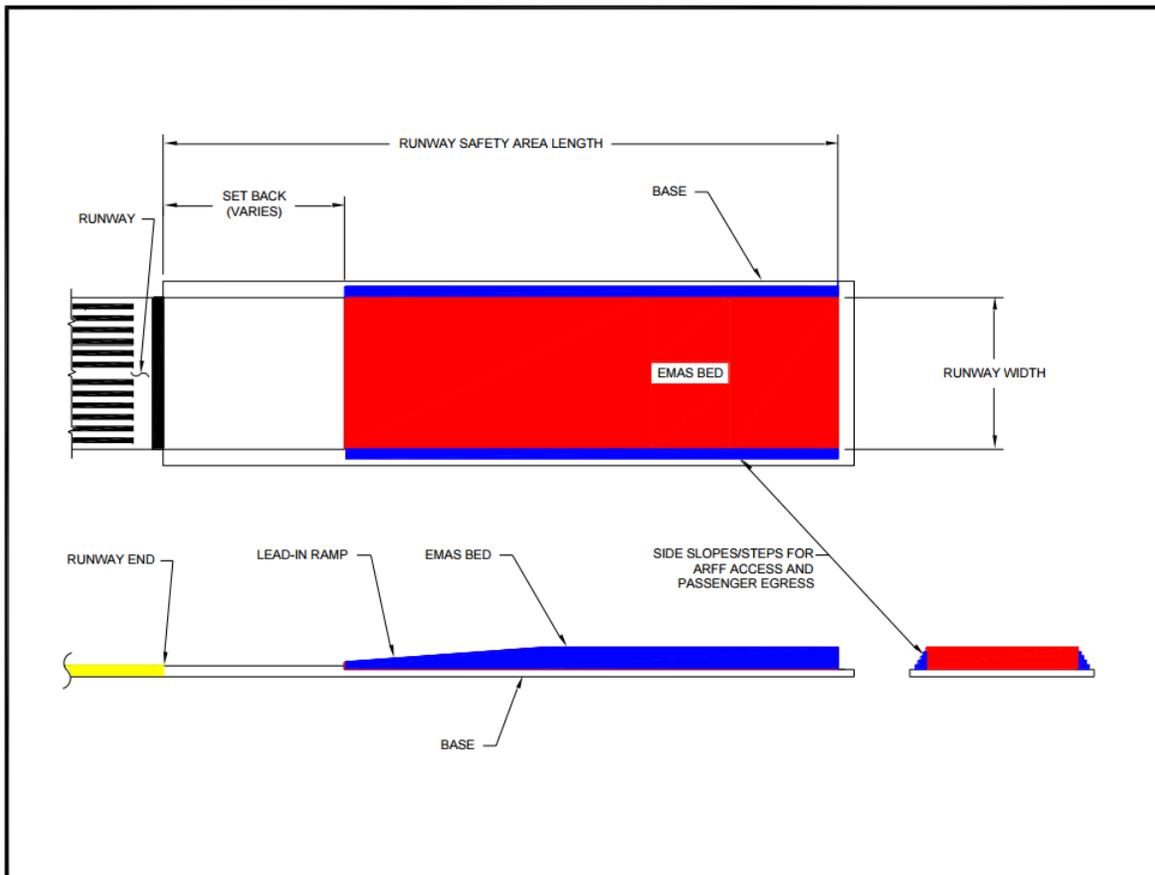
*Figura 103. Dimensiones y características del sistema EMAS. (Fuente: AC No: 150/5220-22B, FAA)*

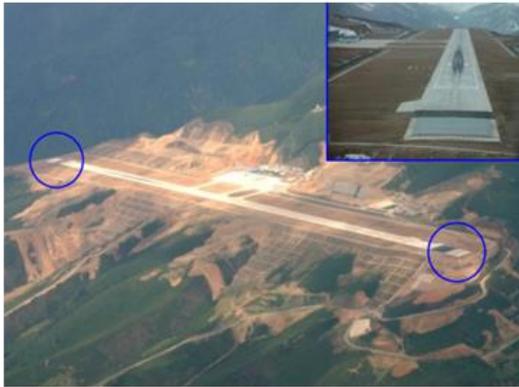
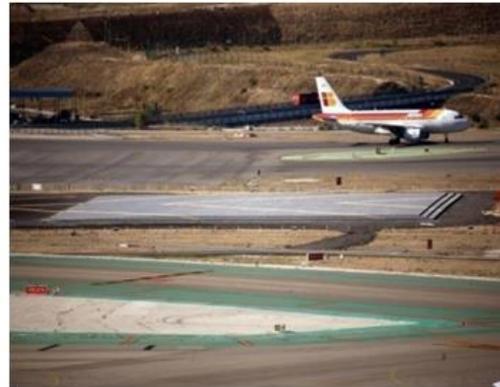
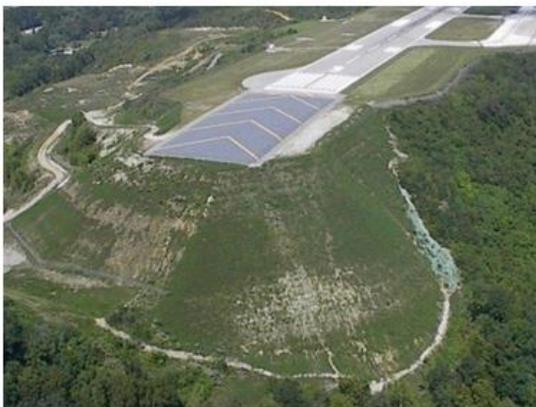
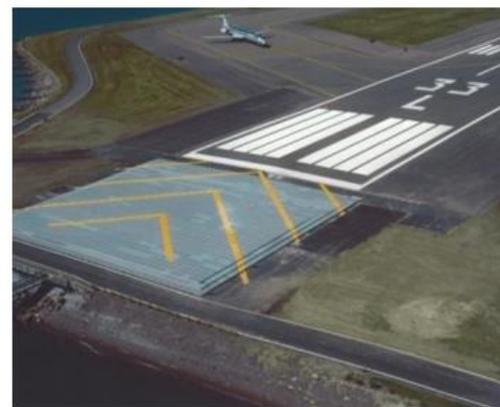
*Figura 104. Instalaciones de EMAS alrededor del mundo.*

Hasta la fecha, muy pocos aeropuertos alrededor del mundo poseen este sistema. La mayoría de ellos se encuentran en Estados Unidos debido a una fuerte política existente que enfatiza la necesidad de cumplimentar con los estándares de la RSA o equivalentes. Existen unos pocos, como lo pueden ser el aeropuerto de Madrid-Barajas (España) o el de Juizhai Huanglong (China), fuera de los Estados Unidos, que también poseen el EMAS.

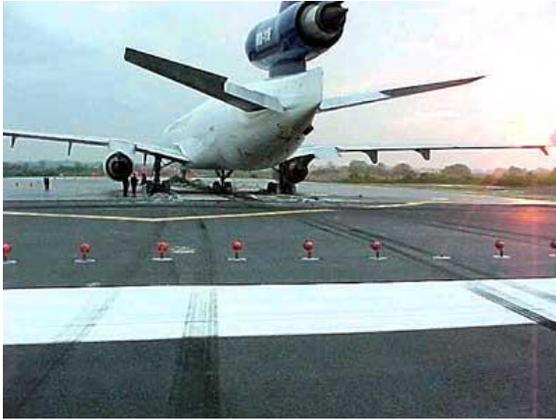
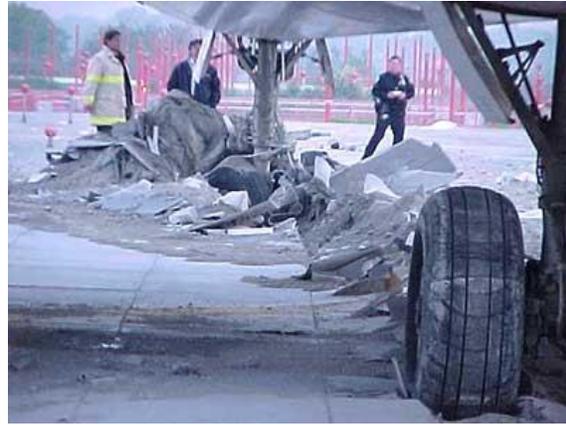
- *30/05/2003. Aeropuerto Internacional John F. Kennedy, Nueva York, Estados Unidos.* Luego de un aterrizaje largo, Un MD-11F operado por la empresa Gemini Air Cargo no consigue frenar dentro de los límites de la pista 4R, resultando en una excursión. Tras salirse de la pista a una velocidad de 60 nudos (111 km/h) y con un peso aproximado de 470.000 lb (213.191 kg), la aeronave entra en el EMAS y 35 metros más adelante consigue detenerse, sufriendo daños leves.

*Figura 105. Excursión de Pista de un MD-11F tras un aterrizaje largo. (Estados Unidos, 30 de Mayo de 2003).*

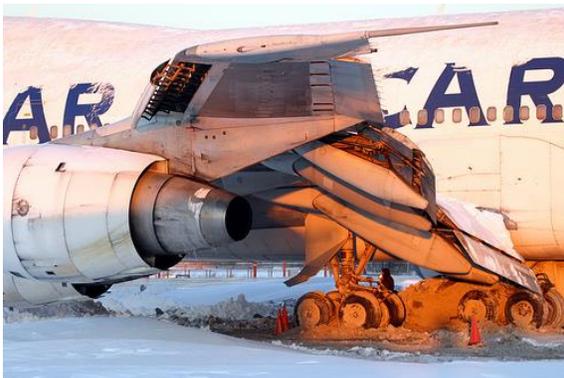
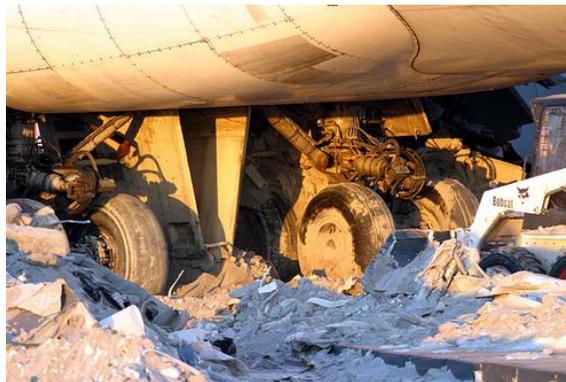
- 22/01/2005. Aeropuerto Internacional John F. Kennedy, Nueva York, Estados Unidos. Un B747-200 operado por la empresa Polar Air Cargo no consigue frenar dentro de los límites de la pista 4R, resultando en una excursión. Tras salirse de la pista a una velocidad de 70 nudos (130 km/h) y con un peso aproximado de 610.000 lb (276.694 kg), la aeronave entra en el EMAS y 90 metros más adelante consigue detenerse, sufriendo daños leves.

*Figura 106. Excursión de Pista de un B747-200. (Estados Unidos, 22 de Enero de 2005).*

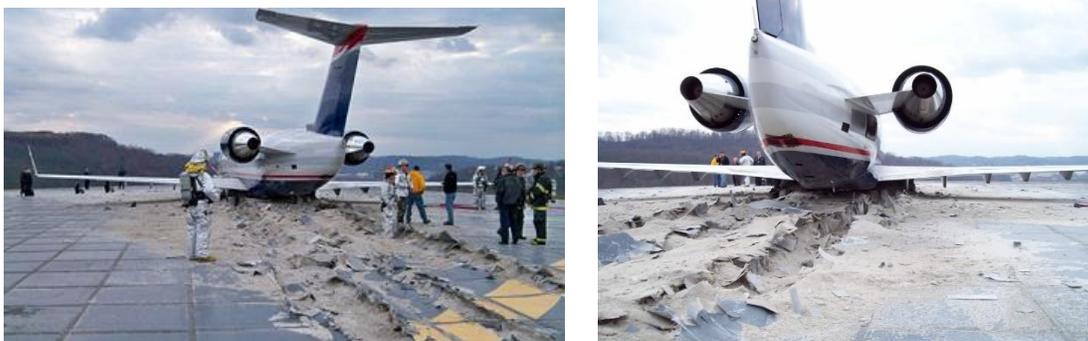
- 19/01/2010. Aeropuerto de Yeager, Charleston, Estados Unidos. Luego de un despegue abortado post  $V_1$ , un CRJ 200 operado por la empresa PSA Airlines no consigue frenar dentro de los límites de la pista 23, resultando en una excursión. Tras sobrepasar la pista a una velocidad de 50 nudos (93 km/h) y con un peso aproximado de 44.400 lb (20.139 kg), la aeronave entra en el EMAS y 39 metros más adelante consigue detenerse, sufriendo daños leves.

*Figura 107. Excursión de Pista de un CRJ200. (Estados Unidos, 19 de Enero de 2010).*

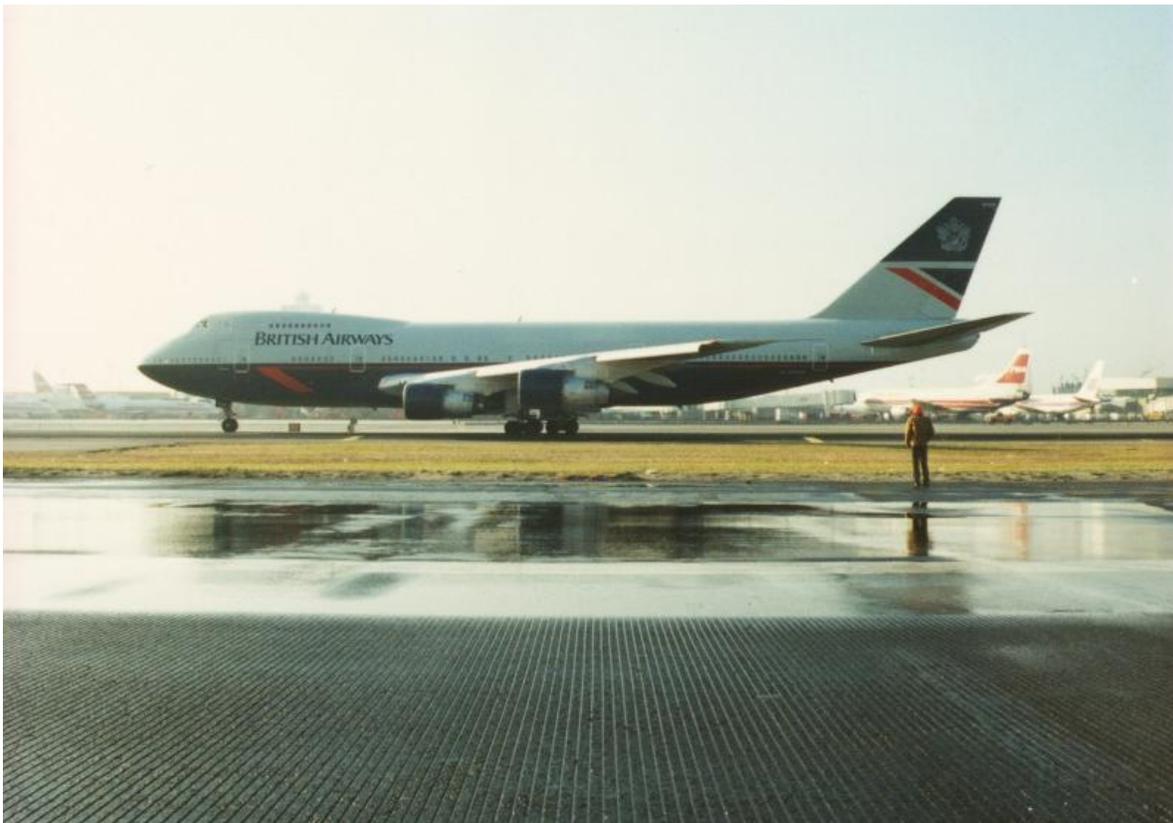
*Figura 109. Comparación visual entre un pavimento con y sin ranurado transversal.*

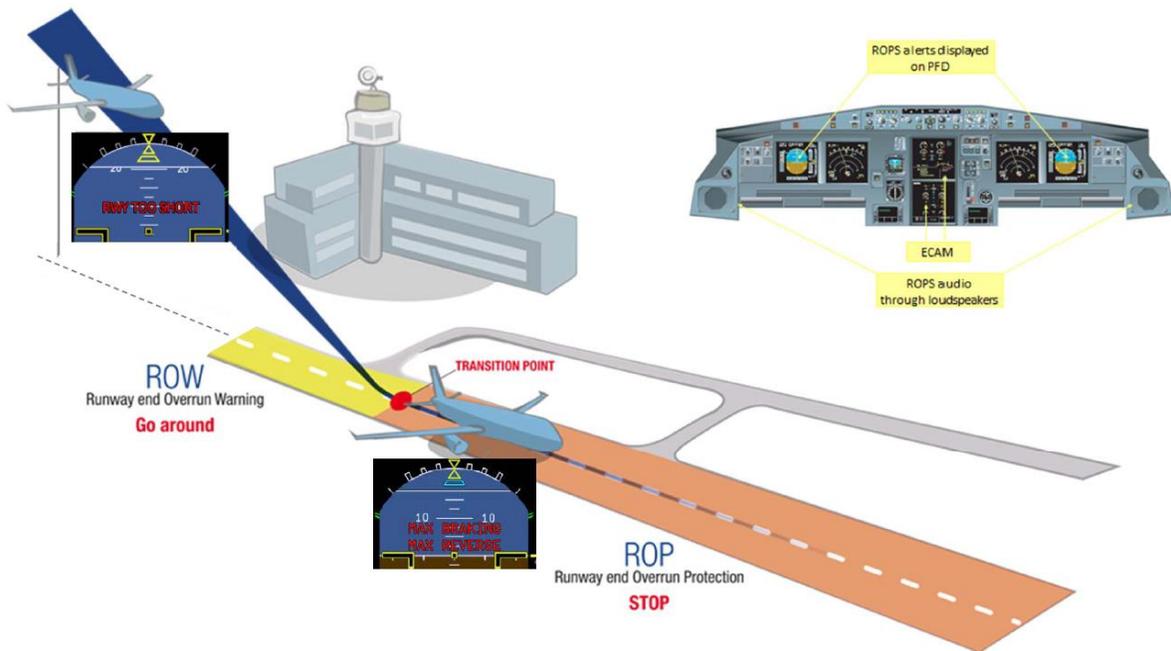
Figura 110. Diferencias entre las funciones ROW y ROP. (Fuente: Airbus).
