# Trabajo Final

## Estudio y Caracterización de Accidentes Aéreos: Excursiones de Pista

**Autor:** Esteban Maddonni Brito  
**Director:** Ing. Alejandro Di Bernardi  
**Coordinador:** Ing. Claudio Rimoldi  
**Fecha:** 07/08/2015

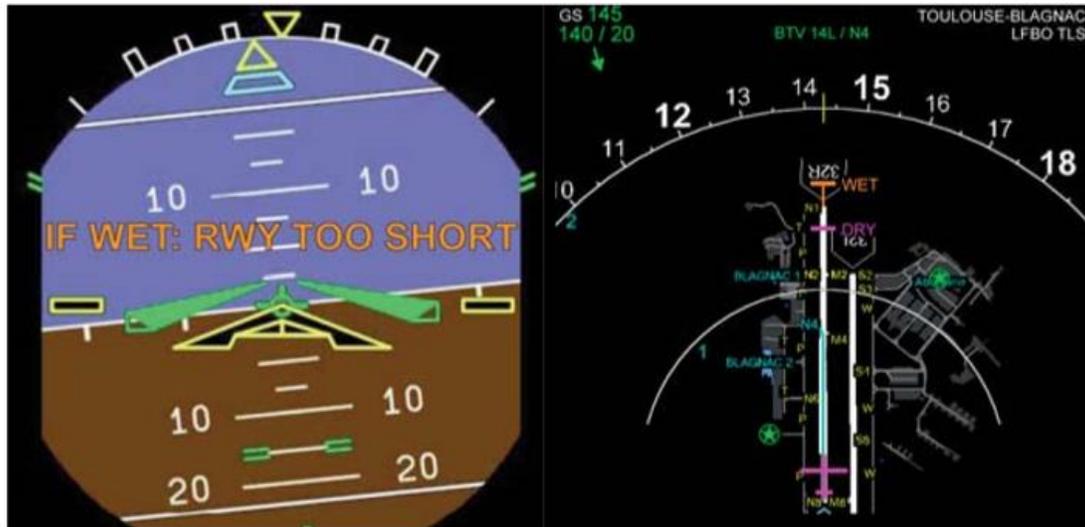
En caso de que la línea WET quede por detrás del final de la pista, ésta cambiaría a un color ámbar en la pantalla de visualización del sistema de navegación y un aviso de precaución se mostraría en el PFD.

Figura 112. Visualización del PFD y ND en caso de un aviso del ROW por pista mojada.  
(Fuente: Airbus).

En el primer caso, si la pista efectivamente se encontrará mojada, según los SOP, la acción correctiva a tomar por parte de la tripulación sería llevar a cabo un *Go-Around*. En cambio, en el segundo caso, independientemente de la condición de pista, la decisión debería ser llevar adelante el *Go-Around*.

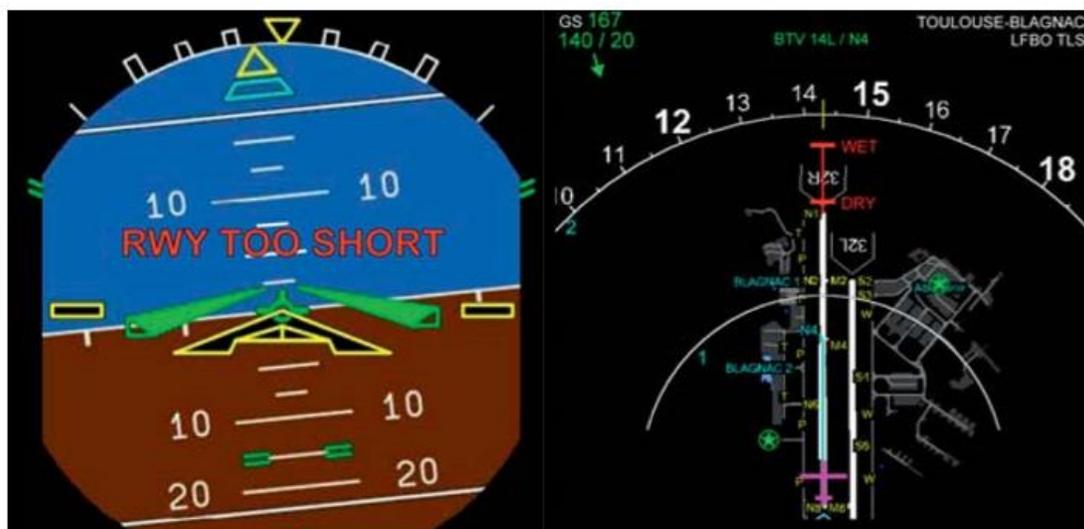
Si la línea DRY también queda por detrás del final de la pista, ambas líneas cambiarían a un color rojo en la pantalla de visualización del sistema de navegación y un aviso de alerta se mostraría en el PFD. Además, si la aeronave se encuentra por debajo de 200 pies, también sonaría repetidamente una alarma en cabina.

Figura 113. Visualización del PFD y ND en caso de un aviso del ROW por pista seca.  
(Fuente: Airbus).
