INFORME TÉCNICO

Caso: Palacio Municipal
Municipio: Camilo Aldao
Provincia: Córdoba

Proyecto EUROCLIMA «Edificios municipales energéticamente eficientes y sustentables»

Caso: Palacio Municipal de Camilo Aldao, Provincia de Córdoba.

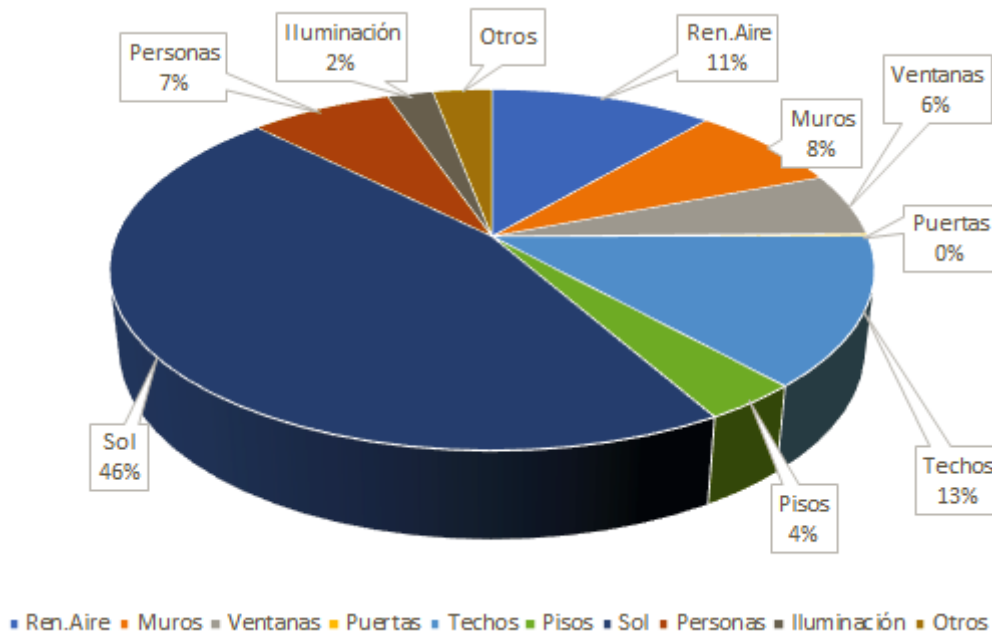
Figura 6: Aportes térmicos discriminados. Situación original verano.

La figura 6 muestra la discriminación de aportes térmicos en el edificio. Se destacan el asoleamiento con el 46%, los techos con el 13%, los muros con un 8%, y las ventanas con un 6%. En la condición de invierno se propuso mejoras en estos, pero es importante la protección solar. Este análisis simplificado no considera el aporte solar mediante temperatura sol aire o similar ni el efecto de la inercia térmica que quizá modificaría la distribución de aportes. No es posible modificar aporte de personas, iluminación o renovaciones de aire al ser un edificio de apoyo a jóvenes.

Del diagnóstico surge que el edificio tiene un Coeficiente volumétrico global de pérdidas térmicas Gref (IRAM 11659) de 123,79 W/m³ que resulta en una Demanda anual energía eléctrica en refrigeración de **51734,36 kWh/año** y 178,2 kWh/m²año, para una temperatura base de refrigeración de 20°C.
