# INFORME TÉCNICO

Caso: Palacio Municipal  
Municipio: San Miguel  
Provincia: Buenos Aires

Proyecto EUROCLIMA «Edificios municipales energéticamente eficientes y sustentables»

# REPORTE DIAGNÓSTICO ENERGÉTICO ORIGINAL Y MEJORADO

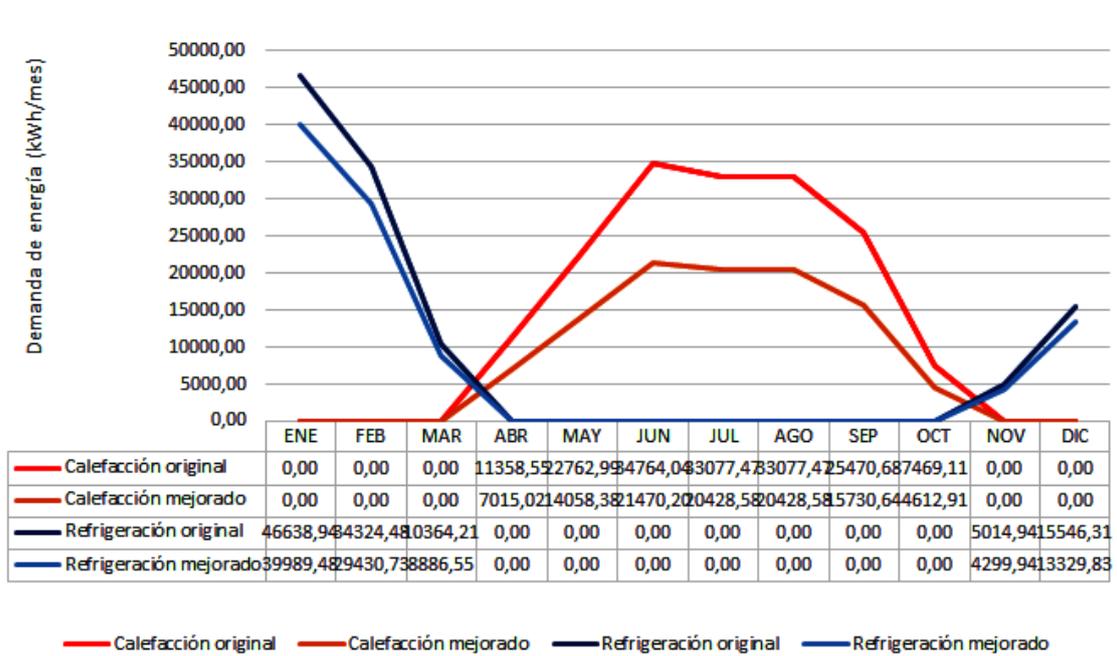
Figura 1: Comparación anual de la variación de demanda de energía simulada del caso original y mejorado.

La figura 1 muestra la fracción de ahorro posible de energía en climatización de implementarse las medidas pasivas de rehabilitación energética. Puede verse que en los meses de marzo y abril y septiembre y octubre no se requeriría climatización mecánica.

Las medidas más importantes es trabajar sobre la envolvente: a. En muros agregar 50mm de lana de vidrio con foil de aluminio sobre estructura metálica y emplacar con tableros de yeso de roca; b. en ventanas, colocar DVH; c. En techos incorporar 100mm de lana de vidrio sobre cielorrasos suspendidos o 30mm de PUR sobre la chapa y terminación con pintura blanca refractante.

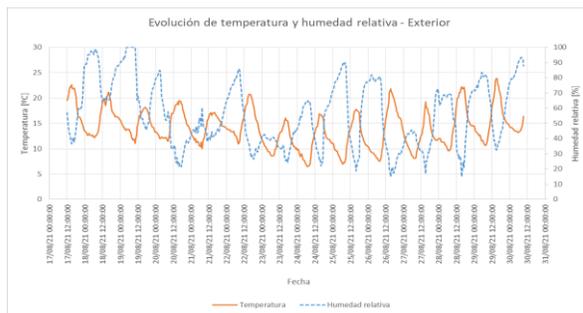
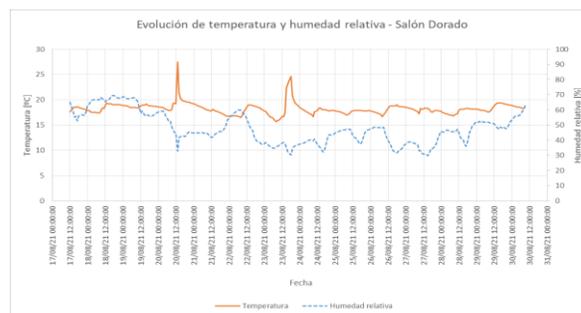
**SITUACIÓN DE CONFORT EN INVIERNO**

Hobo exterior: H14 - Hobo ubicado en el edificio

Hobo interior: H35

Lectura: 17/8/2021 12:00  
 30/8/2021 09:30  
 T [°C] Prom: 14,10  
 HR [%] Prom: 56,14

Lectura: 17/8/2021 12:00  
 30/8/2021 09:00  
 T [°C] Prom: 18,21  
 HR [%] Prom: 47,76

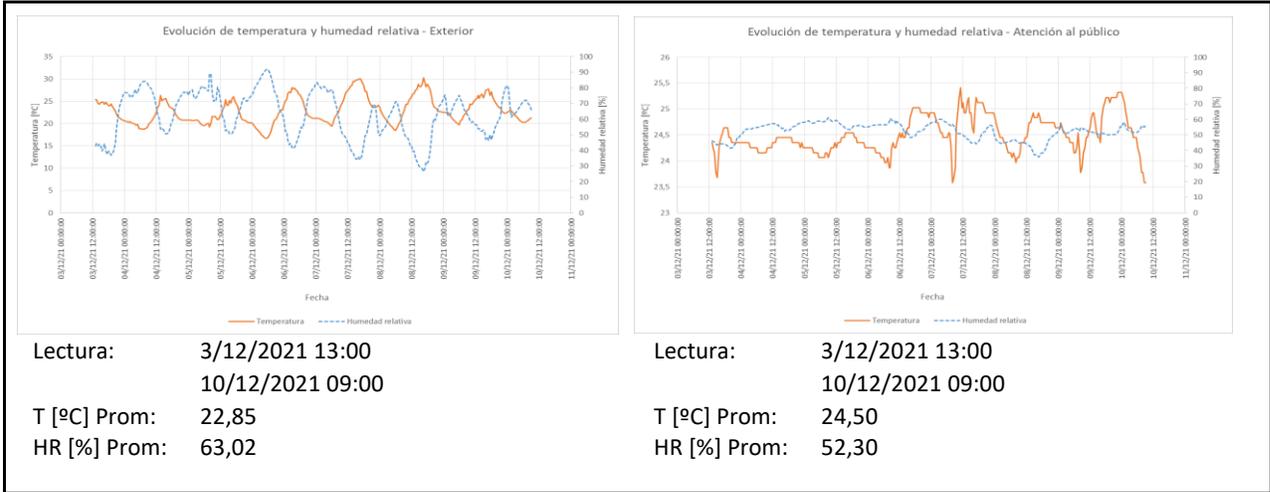
**SITUACIÓN DE CONFORT EN VERANO**

Hobo exterior: H15 - Hobo ubicado en el edificio

Hobo interior: H22

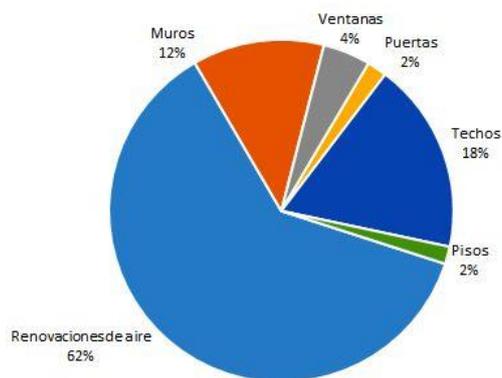
Figura 1: Pérdidas térmicas discriminadas situación original

A fin de definir estrategias de rehabilitación se analizan las pérdidas y se encuentra que es factible intervenir los techos (18%), muros (12%) y vidriados (4%, ventanas), según Figura 1, a fin de lograr mejoras en la demanda de energía. No es factible intervenir pisos. Las renovaciones de aire pueden reducirse a 1.5 mediante mejoras en estanqueidad de la envolvente.

- Aislamiento térmico interior con 50mm de lana de vidrio con barrera de vapor y emplacado de placas de yeso de roca sobre estructura metálica. ( $K_{m2} = 0.58 \text{ W/m}^2\text{K}$ )
- En techos reforzar con 100 mm de lana de vidrio tipo Rolac plata. ( $K_{t1} = 0.30 \text{ W/m}^2\text{K}$ )
- La intervención más costosa es en vidriados, sea en aislamiento, como en protección solar. En las ventanas usar DVH. ( $K_{v1} = 2.86 \text{ W/m}^2\text{K}$ ).
- Por la complejidad no se prevé mejoras en pisos. ( $K_p = 1.38 \text{ W/m}^2\text{K}$ )

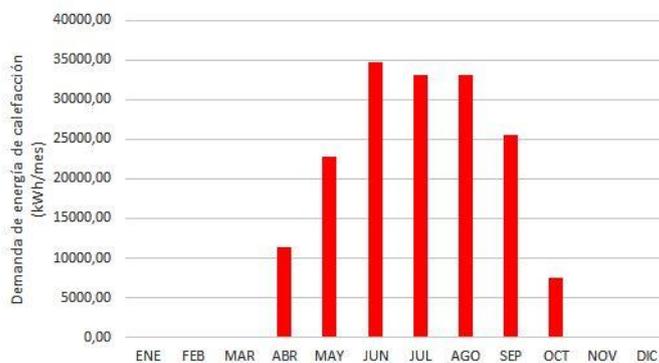
Figura 2: Demanda de energía en calefacción en kWh/mes calculado para TBcal= 20°C, situación original

Del diagnóstico surge que el edificio tiene un Coeficiente volumétrico global de pérdidas térmicas Gcal (IRAM 11604) de 1,14 W/m<sup>3</sup>K y un Coeficiente de pérdidas unitarias 2,76 W/m<sup>2</sup> que resulta en una Demanda anual energía eléctrica en calefacción de **167980 kWh/año** y 129,77 kWh/m<sup>2</sup>año, para una temperatura base de calefacción de 20°C.

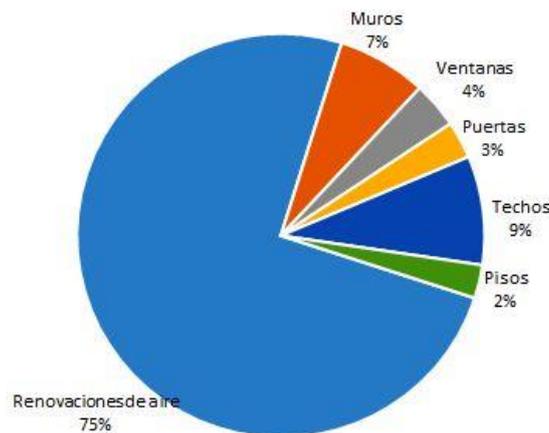
La implementación de las mejoras en muros, techos y vidriados permitirá reducir la demanda de energía en calefacción en un 38,24 %. El edificio tendrá una Demanda anual energía eléctrica en calefacción de **103744,31 kWh/año** y 80,15 kWh/m<sup>2</sup>año, para una temperatura base de calefacción de 20°C.

Figura 3: Pérdidas térmicas discriminadas situación mejorada

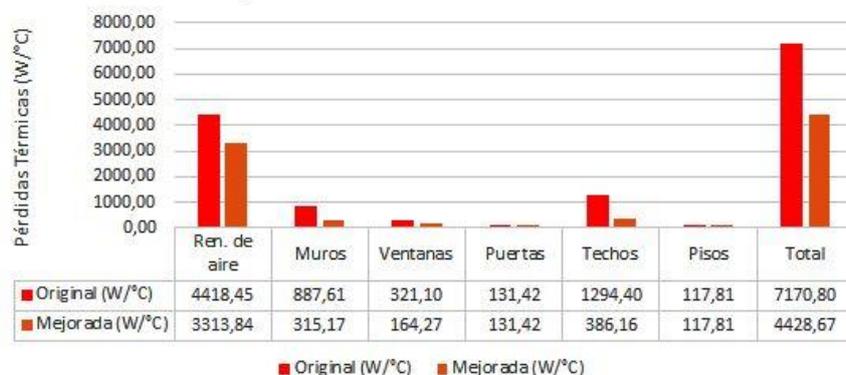
Figura 4: Comparación entre versión original y mejorada

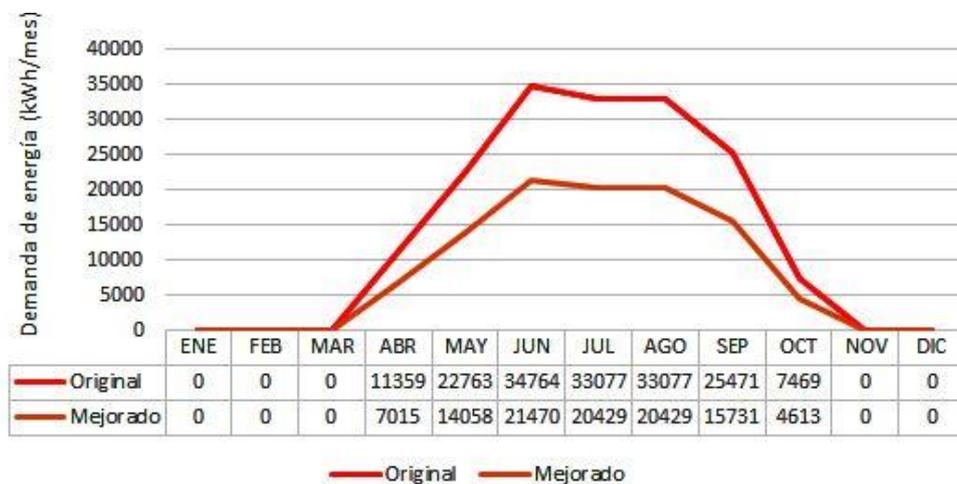
Figura 5: Comparación entre versión original y mejorada mensual

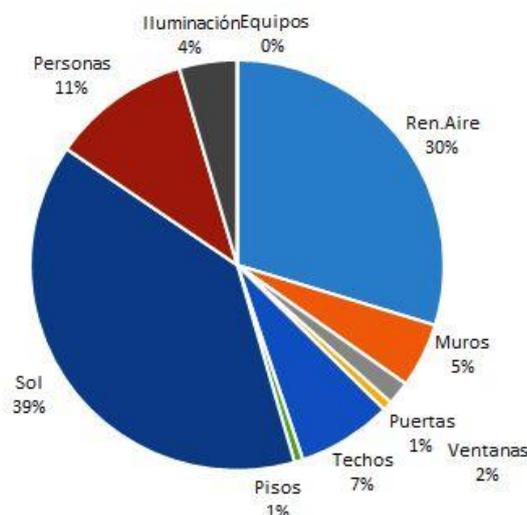
Figura 6: Aportes térmicos discriminados. Situación original verano.

La figura 6 muestra la discriminación de aportes térmicos en el edificio. Se destacan el asoleamiento con el 39%, los techos con el 7%, los muros con un 5%, y las ventanas y puertas vidriadas con un 3%. En la condición de invierno se propuso mejoras en estos. Las ventanas ya cuentan con *protección solar*. Este análisis simplificado no considera el aporte solar mediante temperatura sol/aire o similar ni el efecto de la inercia térmica que quizá modificaría la distribución de aportes. No es posible modificar aporte de personas, iluminación o renovaciones de aire al ser un edificio público. La cantidad de personas se determina por tabla

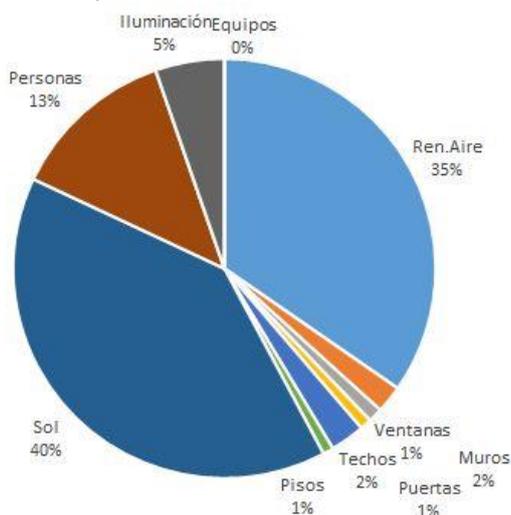
La figura 8 muestra la importante reducción del aporte solar relativo, con las mejoras propuestas lo mismo que en muros, techos y ventanas. No se consideraron las mejoras en pisos y puertas lo mismo que en renovaciones de aire dado el tipo de función edilicia y costos de intervención.

Figura 8: Aportes térmicos discriminados. Situación mejorada verano.

Se mantienen las mejoras propuestas para el invierno solo agregando una protección solar en las aberturas que lo requieran. Se busca que los vidriados tengan un FES = 0.15 en ventanas.

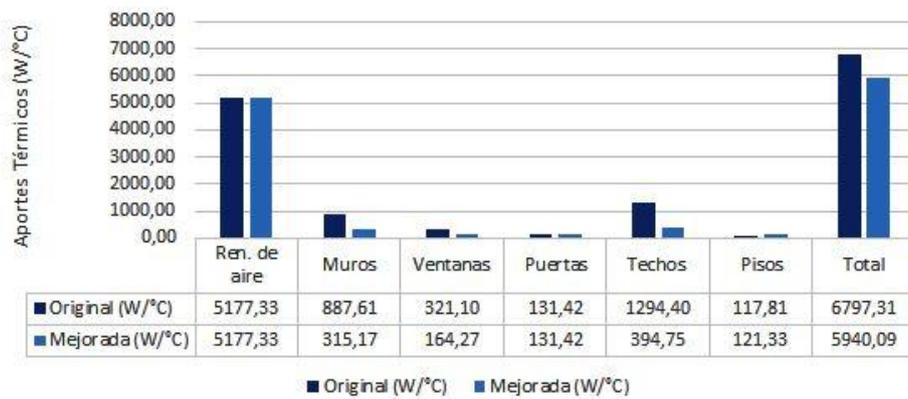
En la figura 9 se comparan el edificio original con el que resulta de las propuestas de mejoras. Destacan las reducciones en muros, ventanas, techos y en asoleamiento.

Figura 9: Comparación de edificio original y mejorado. Situación verano.

La figura 9 compara las demandas de energía entre el edificio original y el mejorado. Las reducciones más importantes se dan en, techos y muros, seguido de ventanas por conducción.

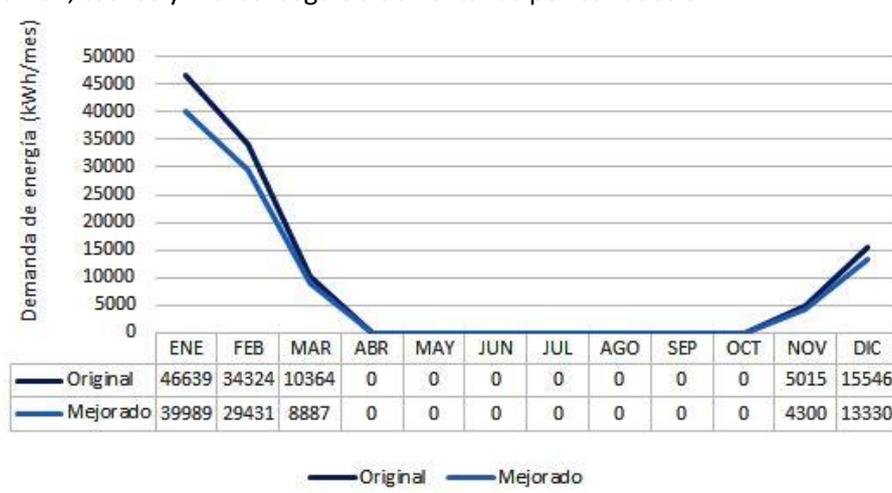
Figura 10: Comparación de la demanda de energía en refrigeración mensual del edificio original y mejorado. Situación verano.

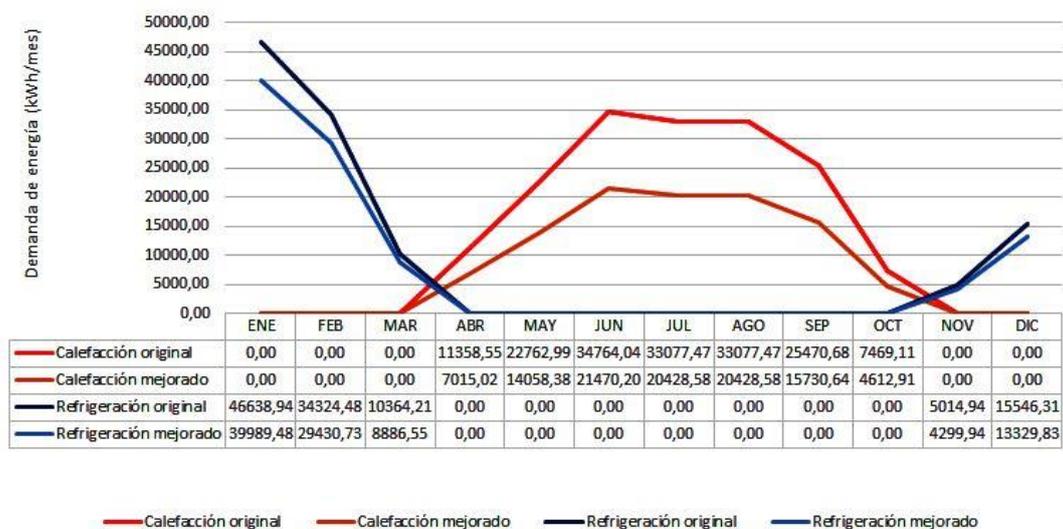
Las Tabla 3 y figura 11 a modo de conclusión muestra que la reducción total anual de energía en climatización con las medidas de mejora propuestas podría ser de un 28,65 % para mantener el edificio en una temperatura constante de 20°C a lo largo de 8hs de lunes a viernes todo el año. Reduciendo de los 211,89 kWh/m<sup>2</sup>año a 151,18 kWh/m<sup>2</sup>año. Esto muestra la necesidad de implementar soluciones en superficies vidriadas, muros y techos. Luego queda planificar un sistema termomecánico de climatización sustentable adecuado a su implantación.

Figura 11: Comparación anual caso: Palacio Municipal de San Miguel, Prov. De Buenos Aires.
