INFORME TÉCNICO

Caso: Infinito por descubrir

Municipio: Godoy Cruz

Proyecto EUROCLIMA «Edificios municipales energéticamente eficientes y sustentables»

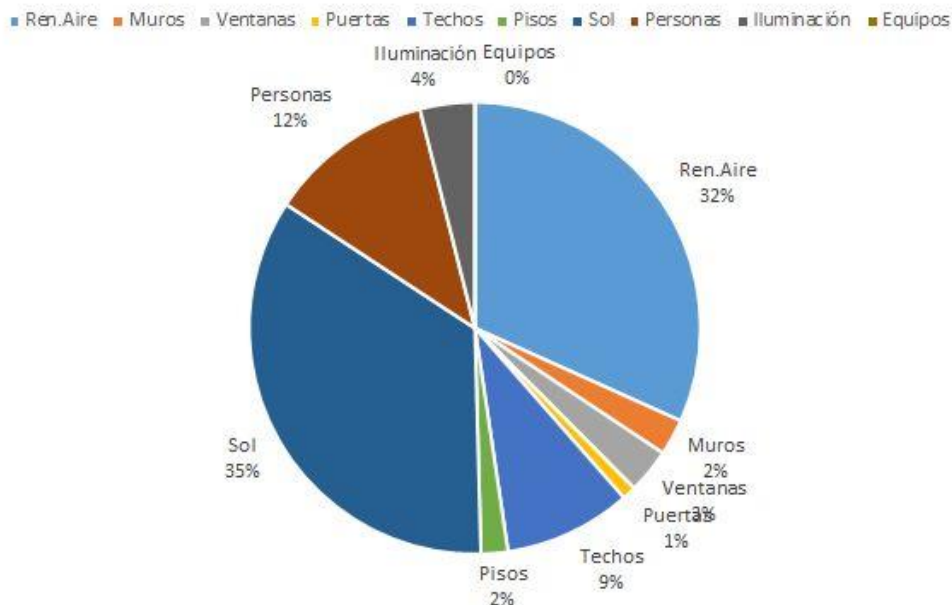
Figura 6: Aportes térmicos discriminados. Situación original verano.

La figura 6 muestra la discriminación de aportes térmicos en el edificio. Se destacan el asoleamiento con el 35%, los techos con el 9%, los muros con un 2%, y las ventanas con un 2%. En la condición de invierno se propuso mejoras en estos, pero es importante la *protección solar*. Este análisis simplificado no considera el aporte solar mediante temperatura sol/aire o similar ni el efecto de la inercia térmica que quizá modificaría

la distribución de aportes. No es posible modificar aporte de personas, iluminación o renovaciones de aire al ser un edificio público. La cantidad de personas se determina por tabla a razón de 4 m²/persona.

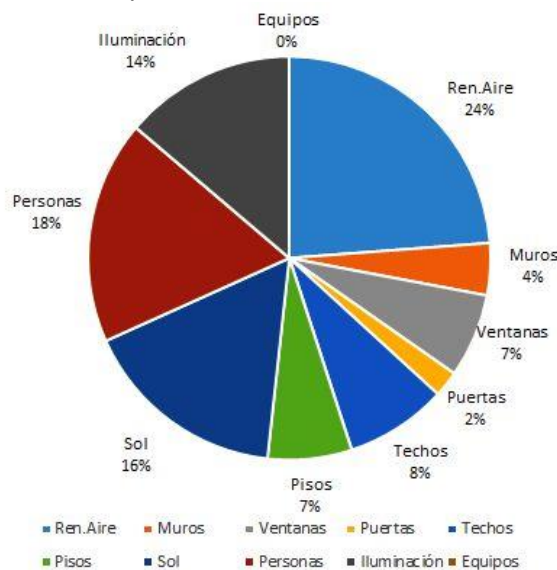
Figura 8: Aportes térmicos discriminados. Situación mejorada verano.

La figura 8 muestra la importante reducción del aporte solar relativo, con las mejoras propuestas lo mismo que en muros, techos y ventanas. No se consideraron las mejoras en pisos y puertas lo mismo que en renovaciones de aire dado el tipo de función edilicia y costos de intervención.

Del diagnóstico surge que el edificio tiene un Coeficiente volumétrico global de pérdidas térmicas Gref (IRAM 11659) de $30,74 \text{ W/m}^3$ que resulta en una demanda anual energía eléctrica en refrigeración de **14881,56 kWh/año** y $20,71 \text{ kWh/m}^2\text{año}$, para una temperatura base de refrigeración de 20°C .

Se mantienen las mejoras propuestas para el invierno solo agregando una protección solar en las aberturas que lo requieran. Se busca que los vidriados tengan un FES = 0.13 en ventanas.

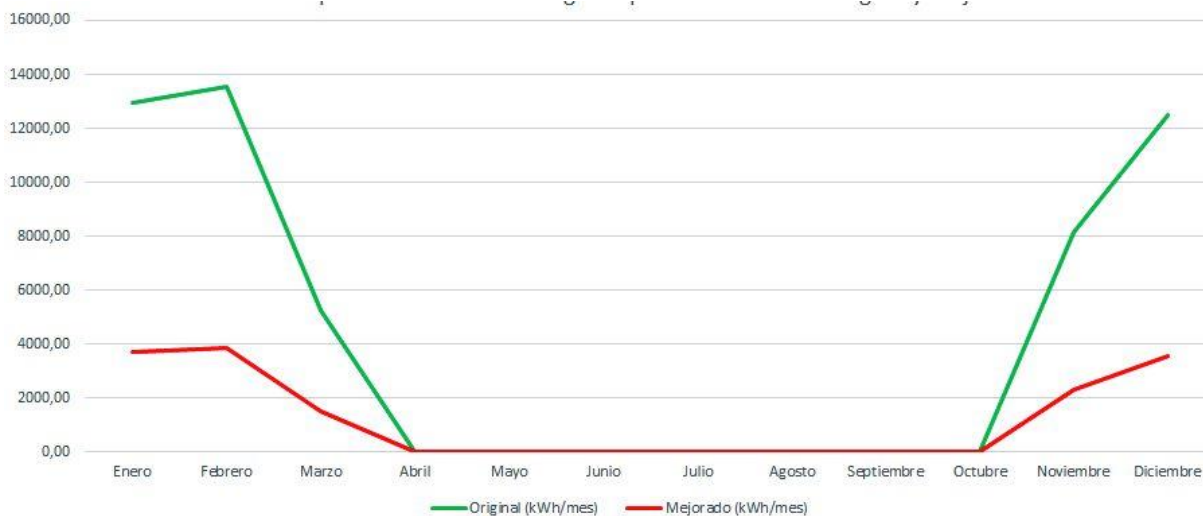
Figura 10: Comparación de la demanda de energía en refrigeración mensual del edificio original y mejorado. Situación verano.

Así la propuesta mejorada implica una reducción del **71,60%** en la demanda de energía eléctrica en refrigeración, sin considerar la eficiencia energética de los equipos de aire acondicionado.
