# INFORME TÉCNICO

Caso: Hospital Municipal “Emilio Zerboni”

### Proyecto EUROCLIMA «Edificios municipales energéticamente eficientes y sustentables»

# REPORTE DIAGNÓSTICO ENERGÉTICO ORIGINAL Y MEJORADO

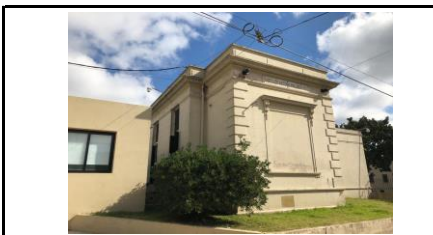
**FOTOGRAFÍAS DEL EDIFICIO**

Techo de chapa acanalada con  
cielorraso suspendido

Partes de ladrillo macizo doble,  
espesor 30cm y ampliaciones con  
ladrillo cerámico hueco de 18cm.  
Todos los muros con revoque  
interiores y exteriores

Piso cerámico

Carpintería	Marcos de aluminio con vidrio simple
Instalaciones térmicas	sin info
Instalaciones lumínicas	sin info

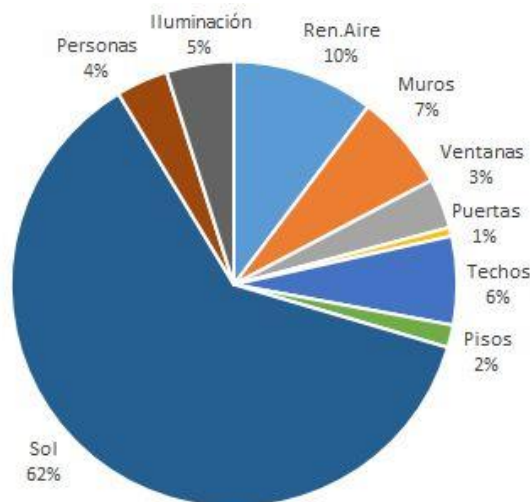
Figura 6: Aportes térmicos discriminados. Situación original verano.

La figura 6 muestra la discriminación de aportes térmicos en el edificio. Se destacan el asoleamiento con el 62%, los techos con el 6%, los muros con un 7%, y las ventanas y puertas vidriadas con un 4%. En la condición de invierno se propuso mejoras en estos. Muchas ventanas no cuentan con *protección solar*. Este análisis simplificado no considera el aporte solar mediante temperatura sol/aire o similar ni el efecto de la inercia térmica que quizá modificaría la distribución de aportes. No es posible modificar aporte de personas,

iluminación o renovaciones de aire al ser un edificio público. La cantidad de personas se determina por tabla a razón de 4 m<sup>2</sup>/persona.

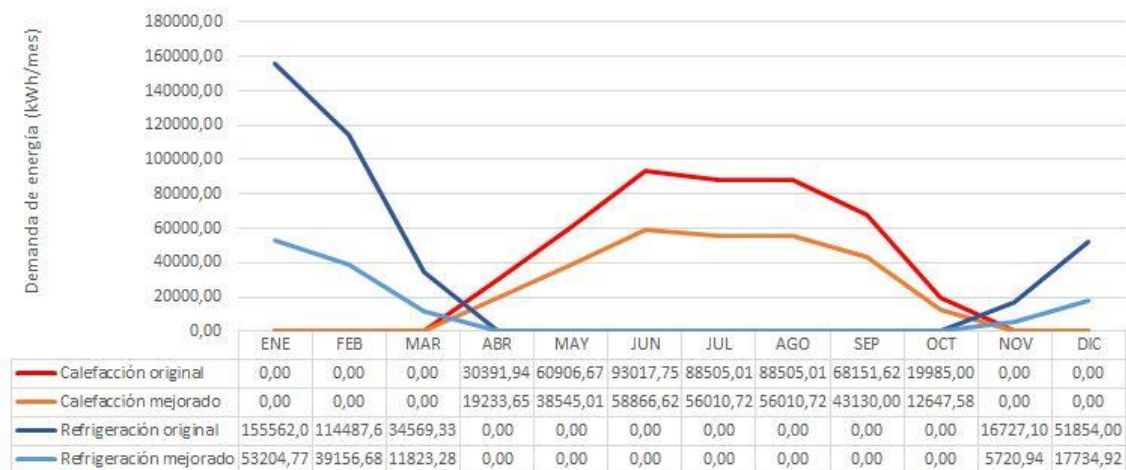
Figura 11: Comparación anual caso: Hospital Municipal. San A. Areco, Prov. de Buenos Aires.

Las Tabla 3 y figura 11 a modo de conclusión muestra que la reducción total anual de energía en climatización con las medidas de mejora propuestas podría ser de un **49,91 %** para mantener el edificio en una temperatura constante de 20°C a lo largo de 8hs de lunes a viernes todo el año (los hospitales funcionan las 24hs se optó para hacer indicadores comparativos con el resto del proyecto usar el horario de atención al público, sino la demanda de energía sería casi el triple). Reduciendo de los 324,39 kWh/m<sup>2</sup>año a 162,49 kWh/m<sup>2</sup>año. Esto muestra la necesidad de implementar soluciones en superficies vidriadas, muros y techos.

El sistema de climatización requiere de un diagnóstico y proyecto específico. Como asimismo la alternativa de instalar un generador fotovoltaico que cubra los techos sombreándolos.
