INFORME TÉCNICO

Caso: Hospital Municipal
“Dr. Eustoquio Díaz Vélez”
Municipio: Rauch
Provincia: Buenos Aires

Proyecto EUROCLIMA «Edificios municipales energéticamente eficientes y sustentables»

Caso: Hospital Municipal de Rauch. Provincia de Buenos Aires

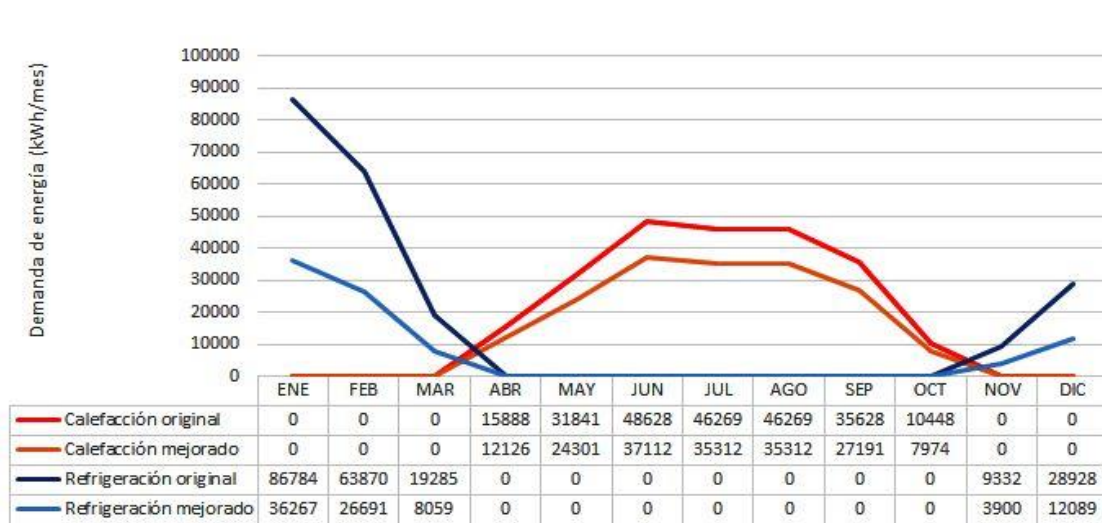
Figura 1: Comparación anual de la variación de demanda de energía simulada del caso original y mejorado.

La figura 1 muestra la fracción de ahorro posible de energía en climatización de implementarse las medidas pasivas de rehabilitación energética. Puede verse que en los meses de marzo y abril y septiembre y octubre no se requeriría climatización mecánica.

La modelización muestra una demanda potencial de energía en climatización de **443169,38 kWh/año** y 133,18 kWh/m².año que podría reducirse en un 39,90 % con medidas pasivas de rehabilitación energética. Podría haber fracción de ahorro en iluminación con una actualización a LED y en climatización con equipos más eficientes.

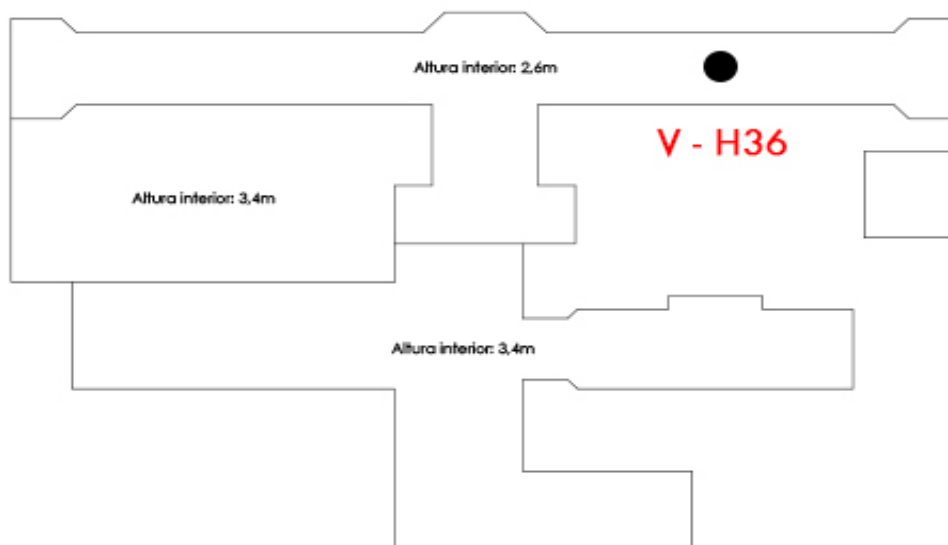
PLANTA BAJA

PLANO DEL EDIFICIO CON UBICACIÓN DE HOBOS

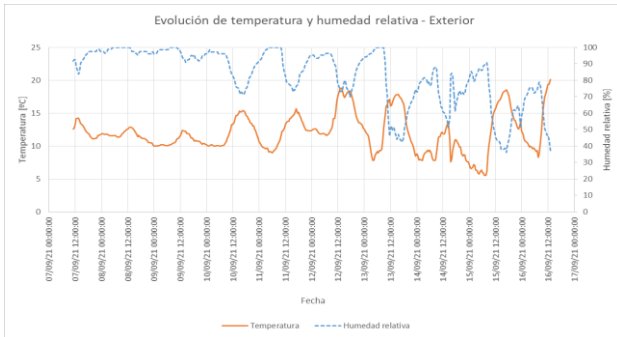
Hobo exterior: H15 - Hobo en el palacio municipal

Lectura: 07/09/2021 11:00
 16/09/2021 13:00
 T [°C] Prom: 12,02
 HR [%] Prom: 83,13

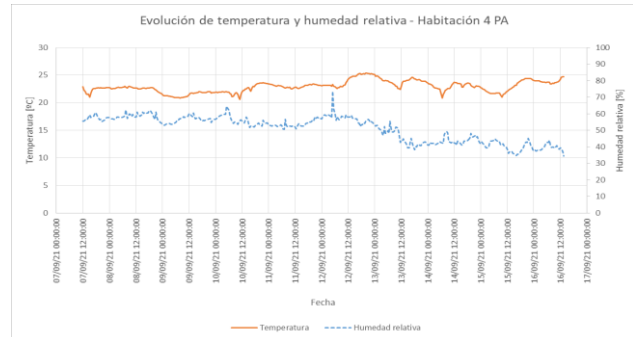
Hobo interior: H68

Lectura: 07/09/2021 12:00
 16/09/2021 13:30
 T [°C] Prom: 22,91
 HR [%] Prom: 51,00

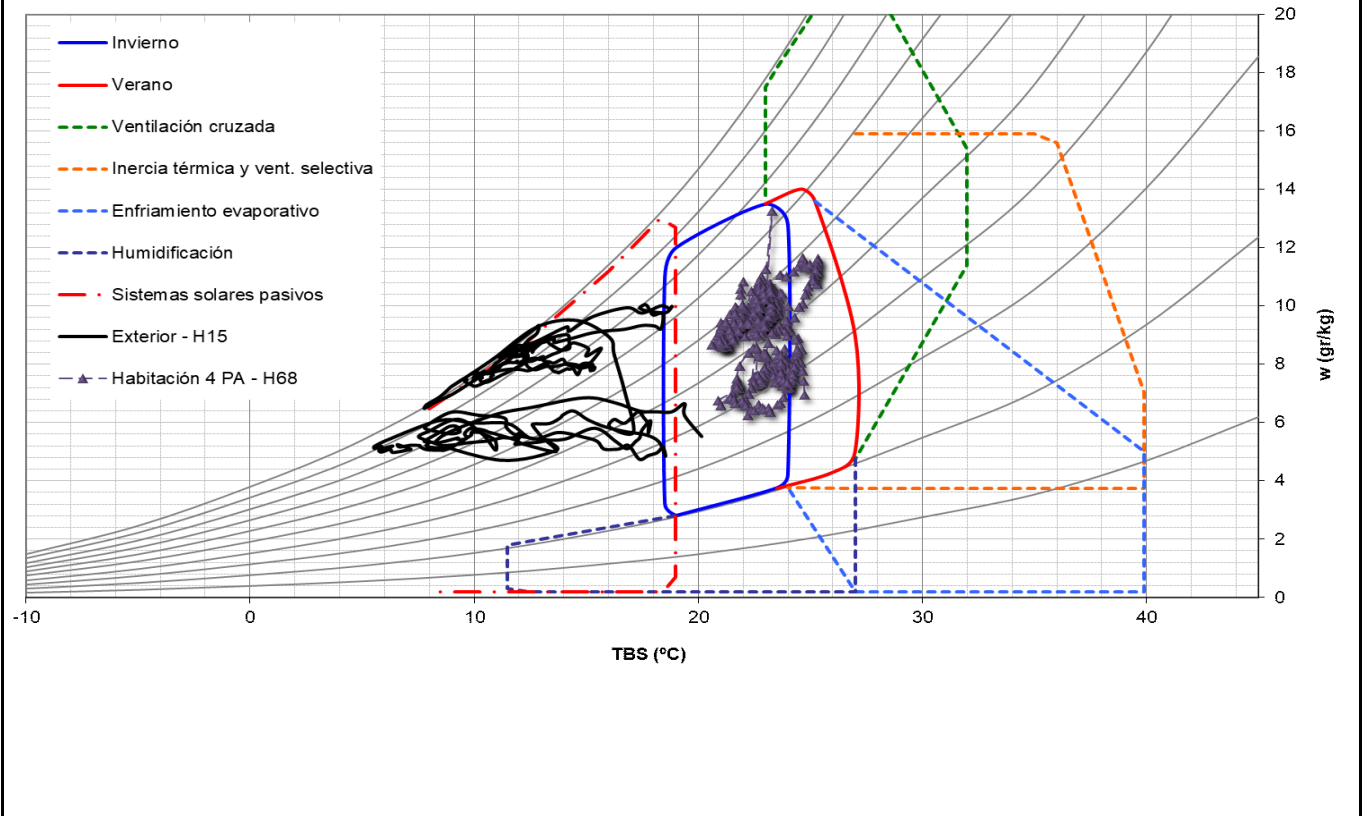
SITUACIÓN DE CONFORT HIIGROTÉRMICO EN INVIERNO

Rauch - Hospital Municipal Gral. Eustoqui Diaz Velez - Invierno

A los fines del diagnóstico energético en situación de calefacción las renovaciones de aire se fijan en $N=2$ (IRAM 11604) y en la situación de refrigeración en $Car= 15 \text{ m}^3/\text{h.persona}$ (IRAM 11659-1). No se considera aporte solar o de ocupación en invierno. En verano se considera una ocupación media de personas, el aporte solar y las luminarias encendidas durante 8hs. El monitoreo higrotérmico de una habitación, muestra que se encuentra razonablemente en confort sea en invierno como en verano (ver ficha resumen).

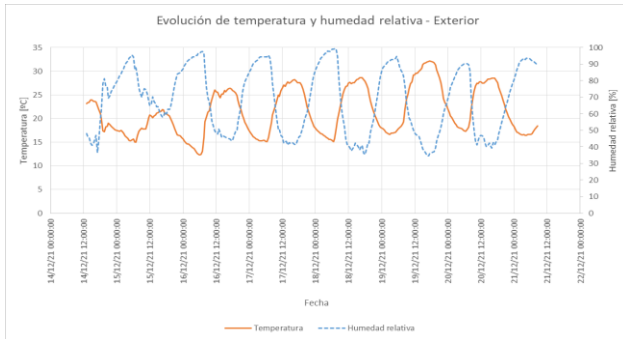
Hobo exterior: H15 - Hobo en el palacio municipal

Lectura: 14/12/2021 13:00
 21/12/2021 8:30
 T [°C] Prom: 21,44
 HR [%] Prom: 68,32

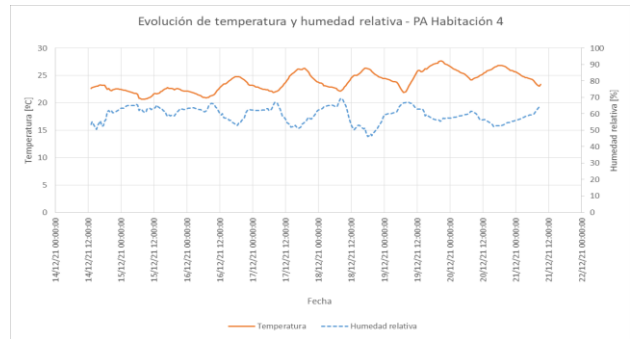
Hobo interior: H45

Lectura: 14/12/2021 13:00
 21/12/2021 9:00
 T [°C] Prom: 23,90
 HR [%] Prom: 59,40

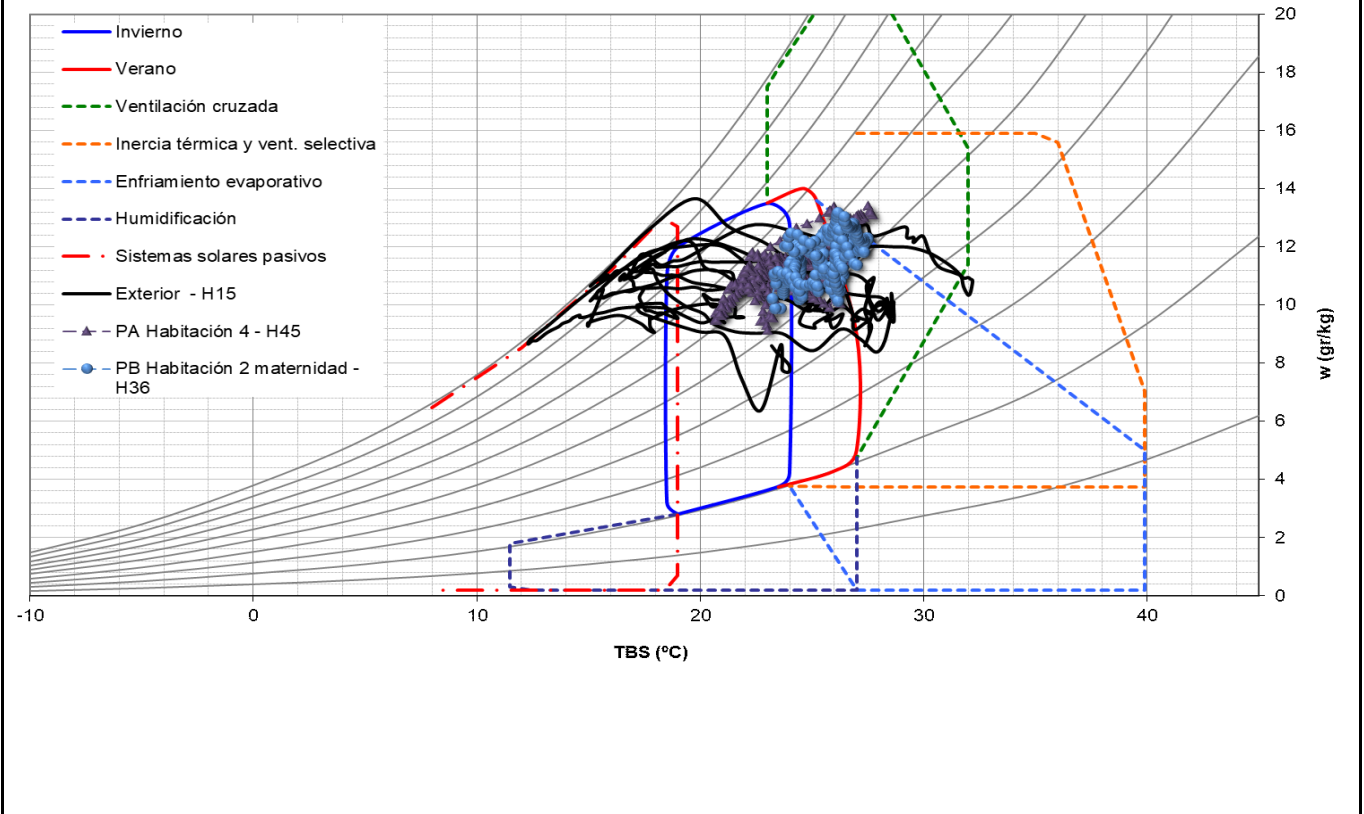
SITUACIÓN DE CONFORT HIIGROTÉRMICO EN VERANO

Rauch - Hospital Municipal General Eustoqui Díaz Vélez - Verano

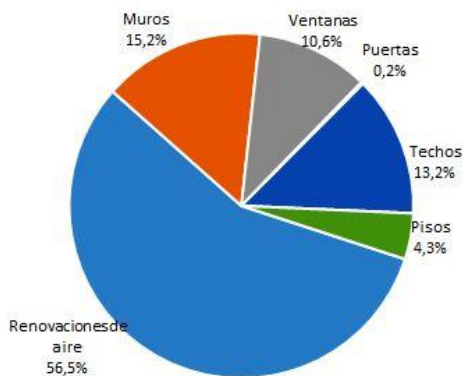
Figura 1: Pérdidas térmicas discriminadas situación original

A fin de definir estrategias de rehabilitación se analizan las pérdidas y se encuentra que es factible intervenir los techos (13,2%), muros (15,2%) y vidriados (10,6%, ventanas), según Figura 1, a fin de lograr mejoras en la demanda de energía. No es factible intervenir pisos. Las renovaciones de aire no pueden reducirse por razones de salubridad.

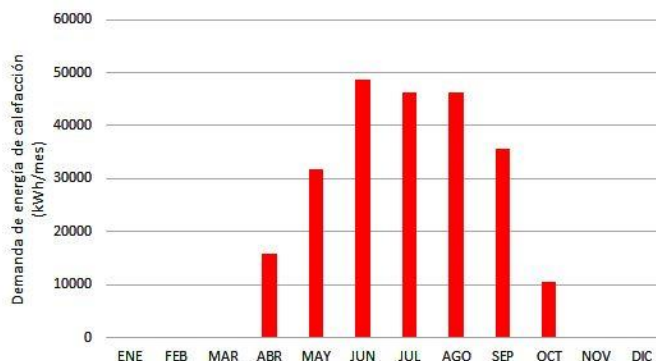
Figura 2: Demanda de energía en calefacción en kWh/mes calculado para T_{bcal}= 20°C, situación original

Del diagnóstico surge que el edificio tiene un Coeficiente volumétrico global de pérdidas térmicas G_{cal} (IRAM 11604) de 1,24 W/m³K y un Coeficiente de pérdidas unitarias 3.71 W/m² que resulta en una Demanda anual energía eléctrica en calefacción de **234.970,27 kWh/año** y 70,61 kWh/m²año, para una temperatura base de calefacción de 20°C.

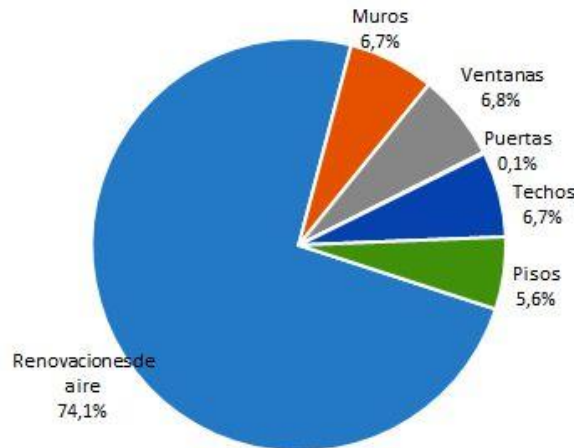
La implementación de las mejoras en muros, techos y vidriados permitirá reducir la demanda de energía en calefacción en un 23,68 %. El edificio tendrá un Coeficiente volumétrico global de pérdidas térmicas G_{cal} (IRAM 11604) de $0.94 \text{ W/m}^3\text{K}$ y un Coeficiente de pérdidas unitarias $2.83 \text{ W/m}^2\text{K}$ que resulta en una Demanda anual energía eléctrica en calefacción de **179.327,31 kWh/año** y $53,89 \text{ kWh/m}^2\text{año}$, para una temperatura base de calefacción de 20°C .

Figura 3: Pérdidas térmicas discriminadas situación mejorada

- a. Aislamiento térmico en muros del interior con estructura metálica, lana de vidrio con foil de aluminio de 80mm y terminación con tableros de yeso de roca y sustrato de OSB de 15mm cuando deban fijarse

muebles. Otra opción de similar rendimiento EIFS/SATE de 40/50mm de EPS de 30kg/m³ cubierto con basecoat armado con malla de fibra de 110 g/m² ($K_{m2} = 0.58 \text{ W/m}^2\text{K}$)

- b. En techos reforzar con 100 mm de lana de vidrio tipo Rolac plata sobre cielorrasos ($K_m = 0.31$ a $0.28 \text{ W/m}^2\text{K}$)
- c. La intervención más costosa es en vidriados en aislamiento. En las ventanas usar DVH. ($K_{v1} = 2.86 \text{ W/m}^2\text{K}$).
- d. Por la complejidad no se prevé mejoras en pisos. ($K_p = 1.38 \text{ W/m}^2\text{K}$) o en infiltraciones.
- e. Se recomienda ver la antigüedad y rendimiento del sistema de climatización y actualizarlo a uno eficiente.

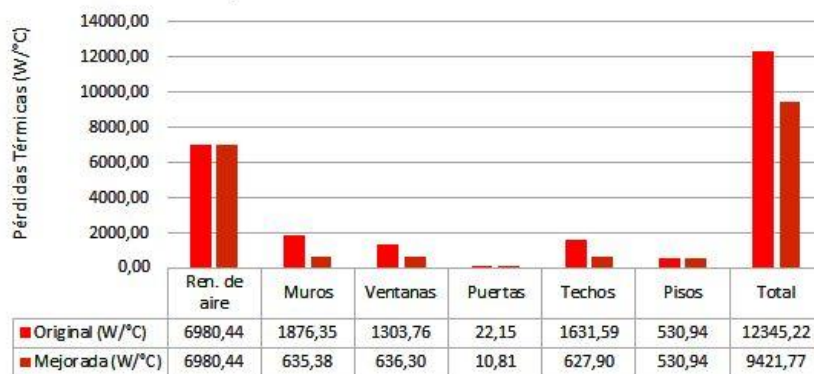
Figura 4: Comparación entre versión original y mejorada

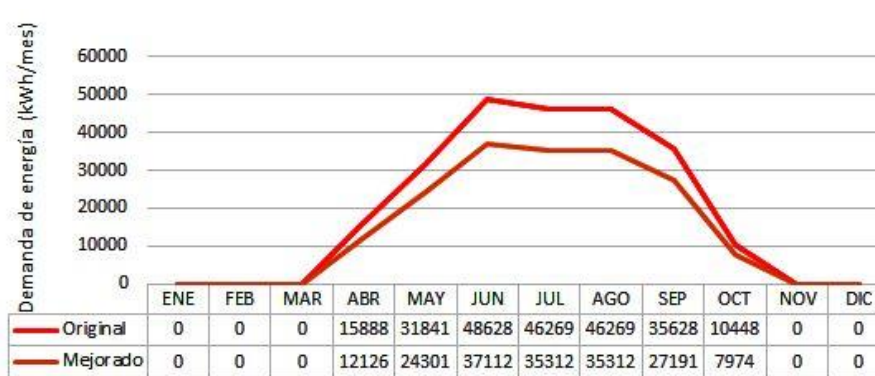
Figura 5: Comparación entre versión original y mejorada mensual

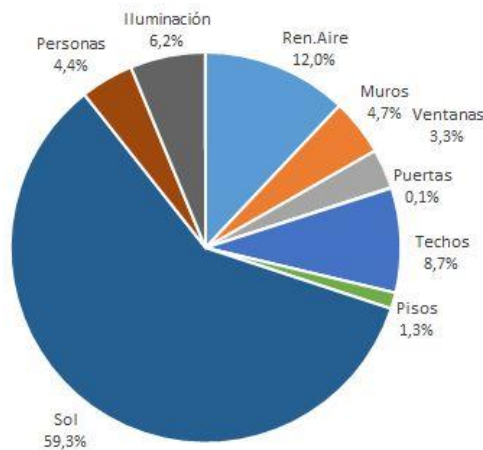
La figura 6 muestra la discriminación de aportes térmicos en el edificio. Se destacan el asoleamiento con el 59,3%, los techos con el 8,7%, los muros con un 4,7%, y las ventanas con un 3,3%. En la condición de invierno se propuso mejoras en estos. Las ventanas ya cuentan con *protección solar*. Este análisis simplificado no considera el aporte solar mediante temperatura sol/aire o similar ni el efecto de la inercia térmica que quizá modificaría la distribución de aportes. No es posible modificar aporte de personas, iluminación o renovaciones de aire al ser un edificio público. La cantidad de personas se determina por tabla a razón de 4 m²/persona.

Figura 6: Aportes térmicos discriminados. Situación original verano.

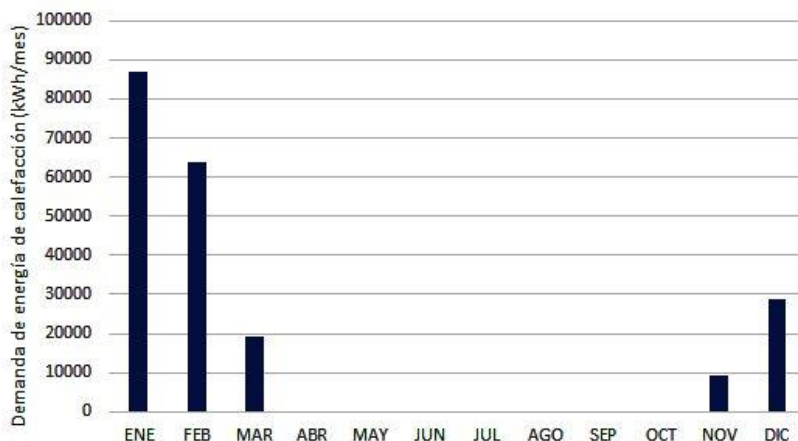
Del diagnóstico surge que el edificio tiene una Demanda anual energía eléctrica en refrigeración de **208.199,11 kWh/año** y 62,57 kWh/m²año, para una temperatura base de refrigeración de 20°C.

Figura 7: Variación mensual de la demanda de energía en refrigeración actual.

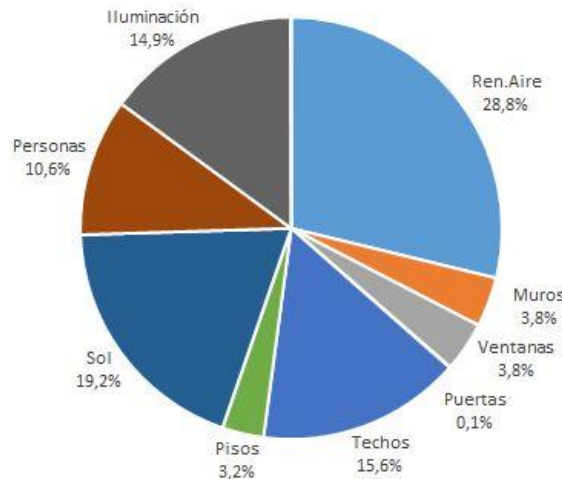
La figura 8 muestra la importante reducción del aporte solar relativo, con las mejoras propuestas lo mismo que en muros, techos y ventanas. No se consideraron las mejoras en pisos y puertas lo mismo que en renovaciones de aire dado el tipo de función edilicia y costos de intervención.

Figura 8: Aportes térmicos discriminados. Situación mejorada verano.

Del diagnóstico surge que el edificio tiene una demanda anual energía eléctrica en refrigeración de **87.005,99 kWh/año** y 26,15 kWh/m²año, para una temperatura base de refrigeración de 20°C.

Se mantienen las mejoras propuestas para el invierno solo agregando una protección solar en las aberturas que lo requieran. Se busca que los vidriados tengan un FES = 0.13 en ventanas.

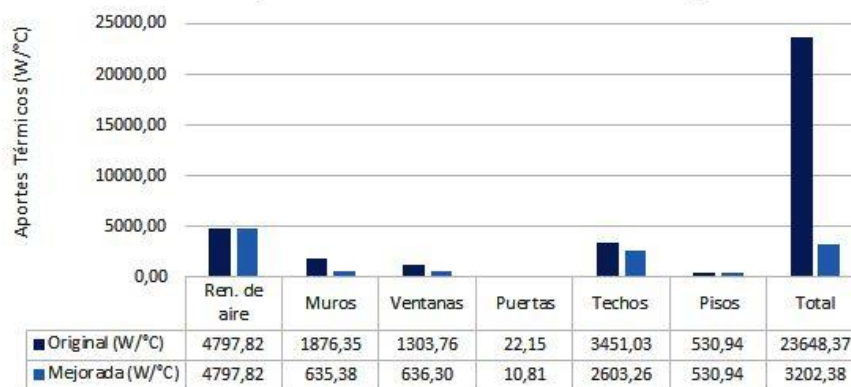
En la figura 9 se comparan el edificio original con el que resulta de las propuestas de mejoras. Destacan las reducciones en muros, ventanas, techos y en asoleamiento.

Figura 9: Comparación de edificio original y mejorado. Situación verano.

La figura 9 compara las demandas de energía entre el edificio original y el mejorado. Las reducciones más importantes se dan en asoleamiento, techos y muros. seguido de ventanas por conducción.

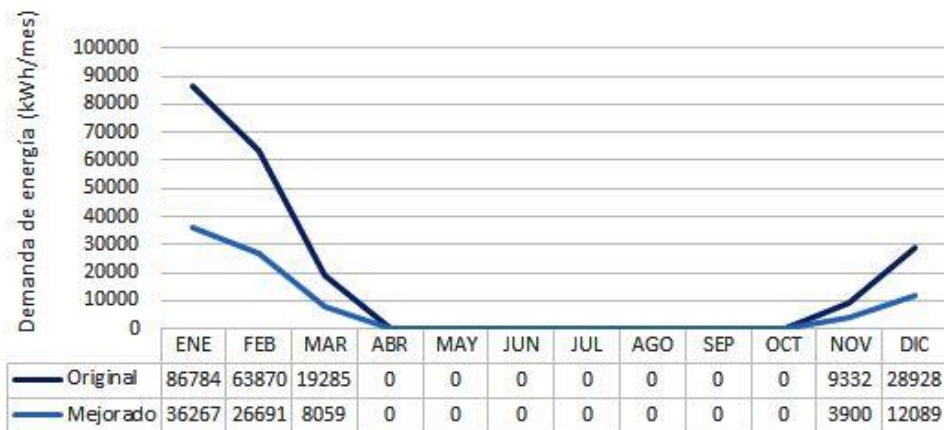
Así la propuesta mejorada implica una reducción del **58,21 %** en la demanda de energía eléctrica en refrigeración, sin considerar la eficiencia energética de los equipos de aire acondicionado.

Figura 10: Comparación de la demanda de energía en refrigeración mensual del edificio original y mejorado. Situación verano.

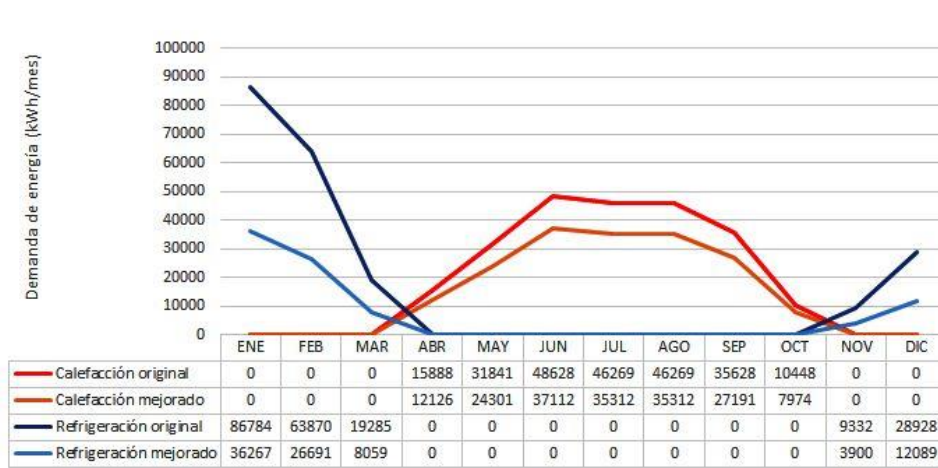
Las Tabla 3 y figura 11 a modo de conclusión muestra que la reducción total anual de energía en climatización con las medidas de mejora propuestas podría ser de un 39,90% para mantener el edificio en una temperatura constante de 20°C a lo largo de 8hs de lunes a viernes todo el año. Reduciendo de los 133,18 kWh/m²año a 80,04 kWh/m²año. Esto muestra la necesidad de implementar soluciones en superficies vidriadas, muros y techos. Luego queda planificar un sistema termomecánico de climatización sustentable adecuado a su implantación.

Figura 11: Comparación anual caso: Hospital Municipal de Rauch. Prov. De Buenos Aires.
