INFORME TÉCNICO

Caso: Palacio Municipal
Municipio: Rauch
Provincia: Buenos Aires

Proyecto EUROCLIMA «Edificios municipales energéticamente eficientes y sustentables»

REPORTE DIAGNÓSTICO ENERGÉTICO ORIGINAL Y MEJORADO

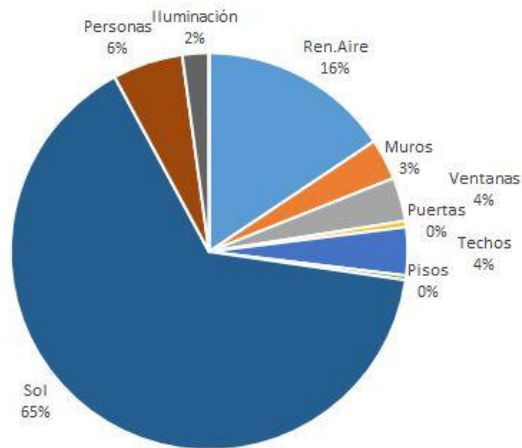
La figura 6 muestra la discriminación de aportes térmicos en el edificio. Se destacan el asoleamiento con el 65%, los techos con el 4%, los muros con un 3%, y las ventanas con un 4%. En la condición de invierno se propuso mejoras en estos. Las ventanas ya cuentan con *protección solar*. Este análisis simplificado no considera el aporte solar mediante temperatura sol/aire o similar ni el efecto de la inercia térmica que quizá modificaría la distribución de aportes. No es posible modificar aporte de personas, iluminación o renovaciones de aire al ser un edificio público. La cantidad de personas se determina por tabla a razón de 4 m²/persona.

Figura 6: Aportes térmicos discriminados. Situación original verano.

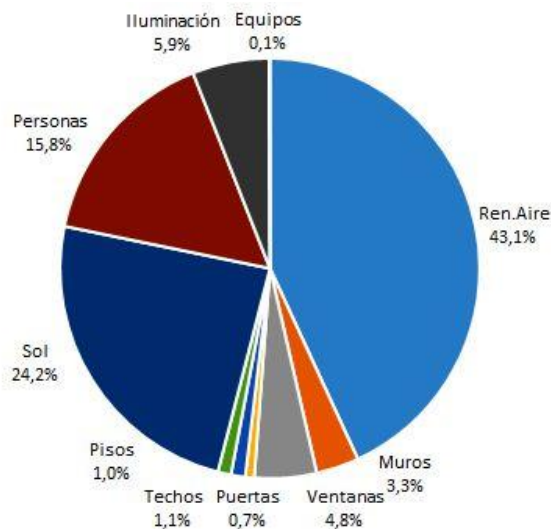
La figura 8 muestra la importante reducción del aporte solar relativo, con las mejoras propuestas lo mismo que en muros, techos y ventanas. No se consideraron las mejoras en pisos y puertas lo mismo que en renovaciones de aire dado el tipo de función edilicia y costos de intervención.

Figura 8: Aportes térmicos discriminados. Situación mejorada verano.

Del diagnóstico surge que el edificio tiene una demanda anual energía eléctrica en refrigeración de **58095,04 kWh/año** y 65,82 kWh/m²año, para una temperatura base de refrigeración de 20°C.

Se mantienen las mejoras propuestas para el invierno solo agregando una protección solar en las aberturas que lo requieran. Se busca que los vidriados tengan un FES = 0.13 en ventanas.
