# INFORME TÉCNICO

Caso: Biblioteca  
Municipio: Tapalqué  
Provincia: Buenos Aires

Proyecto EUROCLIMA «Edificios municipales energéticamente eficientes y sustentables»

# REPORTE DIAGNÓSTICO ENERGÉTICO ORIGINAL Y MEJORADO

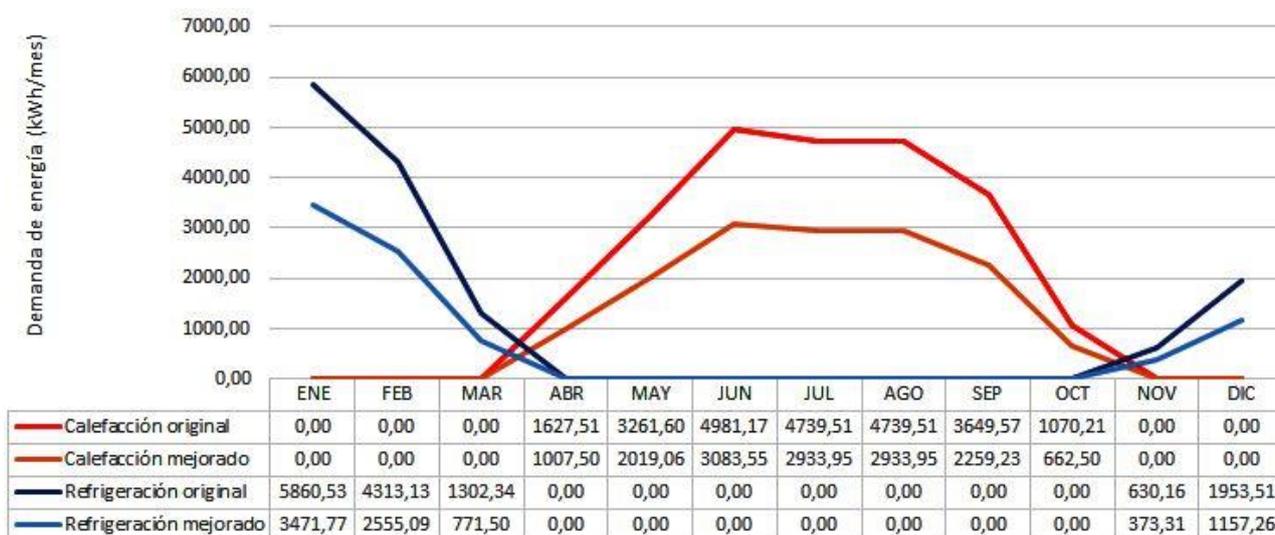
Figura 1: Comparación anual de la variación de demanda de energía simulada del caso original y mejorado.

La figura 1 muestra la fracción de ahorro posible de energía en climatización de implementarse las medidas pasivas de rehabilitación energética. Puede verse que en los meses de marzo y abril y septiembre y octubre no se requeriría climatización mecánica.

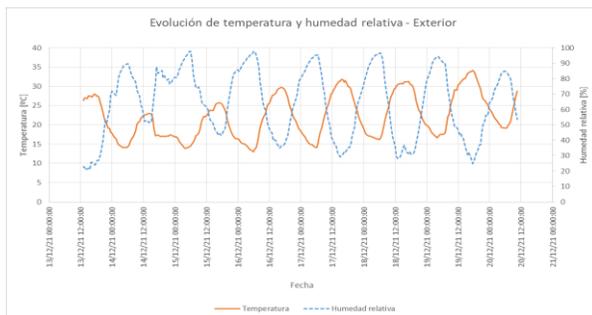
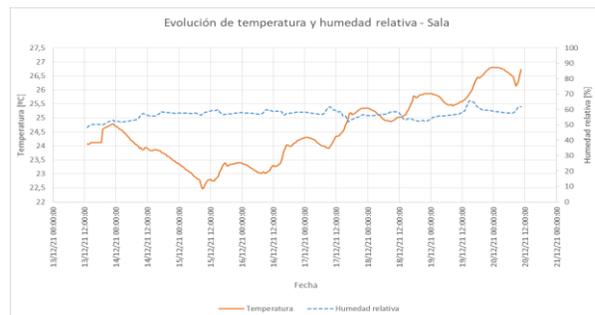
**SITUACIÓN DE CONFORT EN VERANO**

Hobo exterior: H14

Hobo interior: H68

Lectura: 13/12/2021 13:00  
 20/12/2021 10:30  
 T [°C] Prom: 22,15  
 HR [%] Prom: 63,82

Lectura: 13/12/2021 13:00  
 20/12/2021 10:30  
 T [°C] Prom: 24,53  
 HR [%] Prom: 56,72

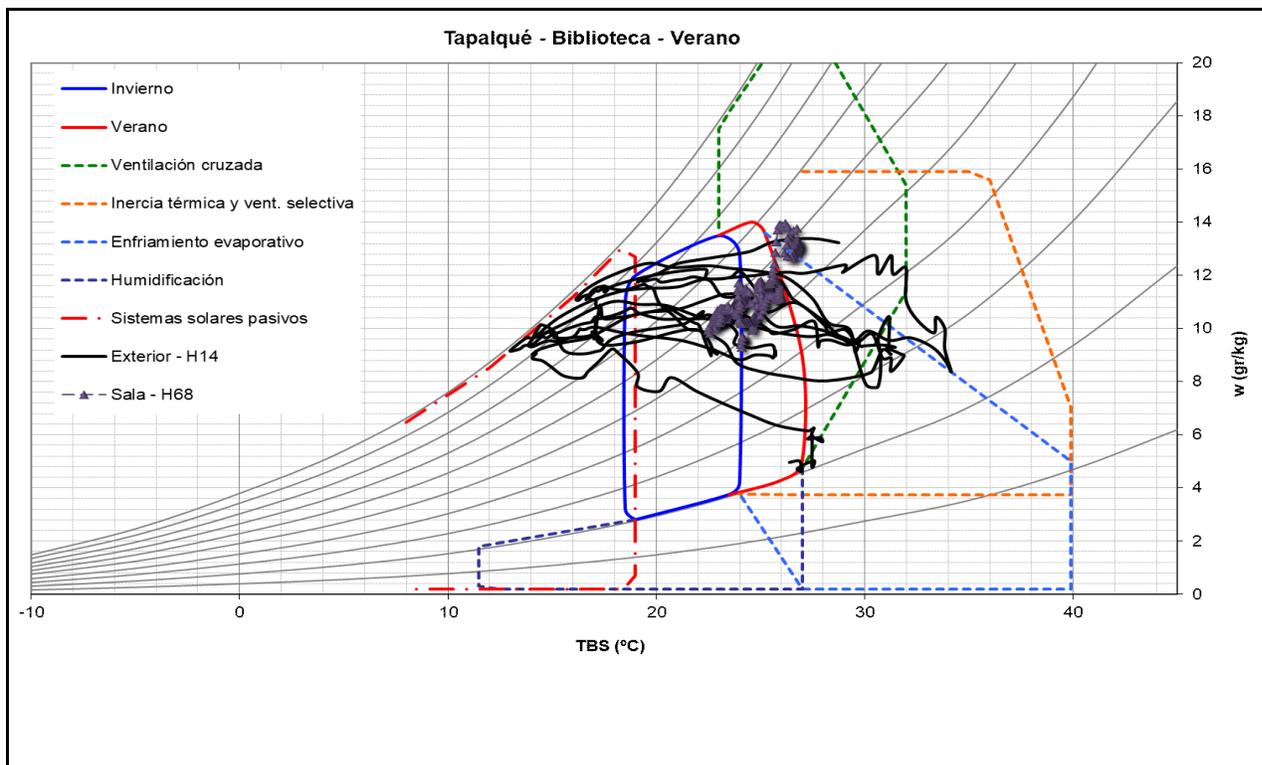
**SITUACIÓN DE CONFORT HIIGROTÉRMICO EN VERANO**

El monitoreo higrotérmico muestra que se encuentra en confort en verano con refrigeración. No se pudo monitorizar en invierno por restricciones Covid19 (ver ficha resumen). La envolvente es de mala calidad térmica notándose enmohecimiento en algunos sectores.

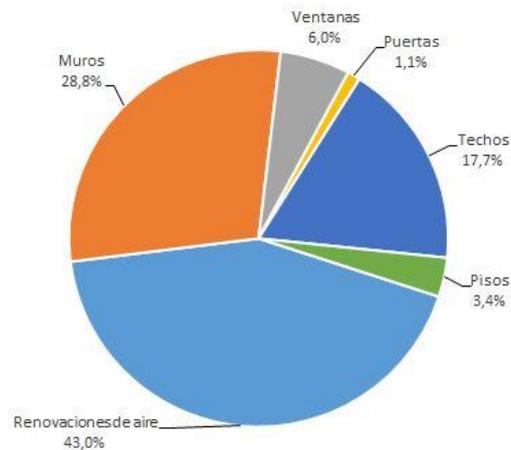
Figura 1: Pérdidas térmicas discriminadas situación original

A fin de definir estrategias de rehabilitación se analizan las pérdidas y se encuentra que es factible intervenir los techos (17.7%), muros (28.8%) y vidriados (7.1%, ventanas y puertas), según Figura 1, a fin de lograr mejoras en la demanda de energía. No es factible intervenir pisos. Las renovaciones de aire pueden reducirse a 1.5 o 1.2 mediante mejoras en estanqueidad de la envolvente.

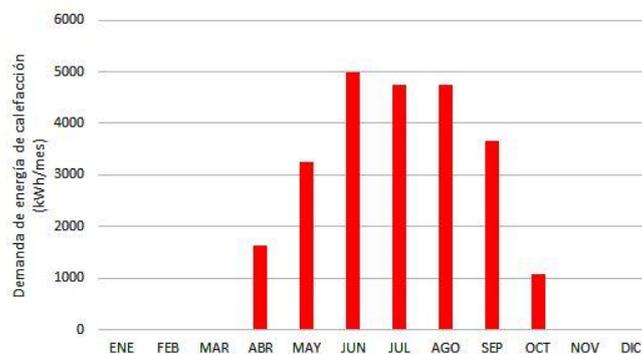
Figura 2: Demanda de energía en calefacción en kWh/mes calculado para T<sub>Bcal</sub>= 20°C, situación original

Del diagnóstico surge que el edificio tiene un Coeficiente volumétrico global de pérdidas térmicas Gcal (IRAM 11604) de  $1,63 \text{ W/m}^3\text{K}$  y un Coeficiente de pérdidas unitarias  $5.53 \text{ W/m}^2$  que resulta en una Demanda anual energía eléctrica en calefacción de **24069,09 kWh/año** y  $64,79 \text{ kWh/m}^2\text{año}$ , para una temperatura base de calefacción de  $20^\circ\text{C}$ .

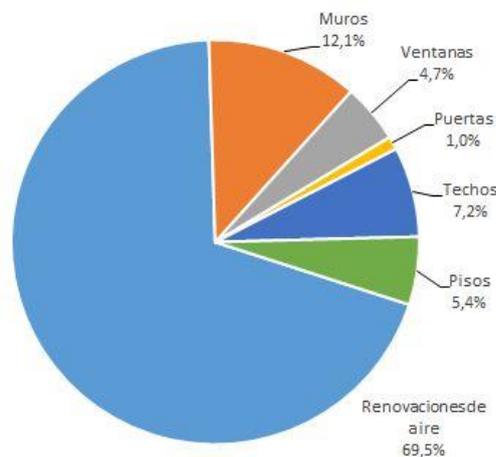
Figura 3: Pérdidas térmicas discriminadas situación mejorada

La implementación de las mejoras en muros, techos y vidriados permitirá reducir la demanda de energía en calefacción en un 38.10 %. El edificio tendrá un Coeficiente volumétrico global de pérdidas térmicas Gcal (IRAM 11604) de  $1,01 \text{ W/m}^3\text{K}$  y un Coeficiente de pérdidas unitarias  $3,42 \text{ W/m}^2\text{K}$  que resulta en una Demanda anual energía eléctrica en calefacción de **14899,73 kWh/año** y  $38.10 \text{ kWh/m}^2\text{año}$ , para una temperatura base de calefacción de  $20^\circ\text{C}$ .

- Aislamiento térmico en muros mediante EIF/SATE con 40/50mm de EPS densidad  $30\text{kg/m}^3$  y cobertura con triple capa de basecoat y doble malla de vidrio de  $110 \text{ g/m}^2$  y terminación con material de frente de color claro. ( $K_{m2} = 0.49 \text{ W/m}^2\text{K}$ )
- En techos reforzar con 100 mm de lana de vidrio tipo Rolac plata sobre cielorrasos o aplicación de 30mm de PUR terminado con pintura blanca de caucho sintético y velo de vidrio. ( $K_m = 0.25 \text{ W/m}^2\text{K}$  según opción adoptada)
- La intervención más costosa es en vidriados en aislamiento. En las ventanas usar DVH. ( $K_{v1} = 2.86 \text{ W/m}^2\text{K}$ ).
- Por la complejidad no se prevé mejoras en pisos. ( $K_p = 1.38 \text{ W/m}^2\text{K}$ )
- Salvo la inversión en una instalación con bomba de calor y geotermia no se sugiere cambio en el sistema de calefacción.

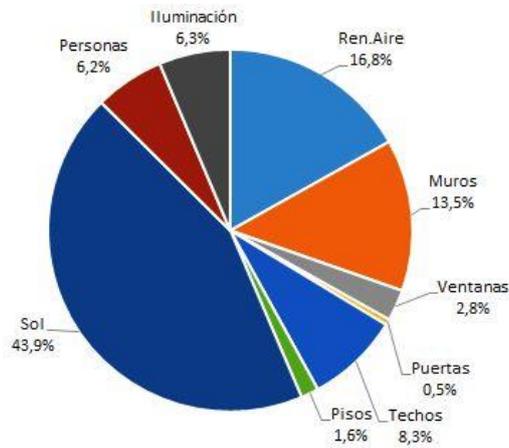
Figura 6: Aportes térmicos discriminados. Situación original verano.

La figura 6 muestra la discriminación de aportes térmicos en el edificio. Se destacan el asoleamiento con el 43.90%, los techos con el 8.3%, los muros con un 13.5%, y las ventanas con un 2.8%. En la condición de invierno se propuso mejoras en estos. Los vidriados de fachada no cuentan con *protección solar*, aunque las cortinas metálicas para seguridad podrían cumplir esa función. Este análisis simplificado no considera el aporte solar mediante temperatura sol/aire o similar ni el efecto de la inercia térmica que quizá modificaría la distribución de aportes. No es posible modificar aporte de personas, iluminación o renovaciones de aire al ser un edificio público. La cantidad de personas se determina por tabla a razón de 4 m<sup>2</sup>/persona.

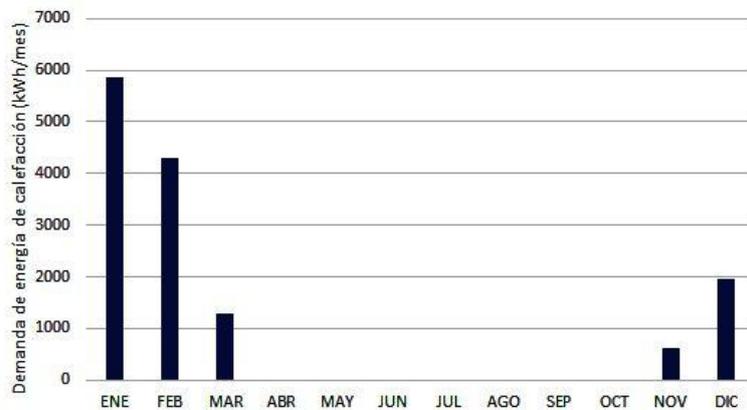
Figura 7: Variación mensual de la demanda de energía en refrigeración actual.

Del diagnóstico surge que el edificio tiene una Demanda anual energía eléctrica en refrigeración de **14059,67 kWh/año** y 37,84 kWh/m<sup>2</sup>año, para una temperatura base de refrigeración de 20°C.

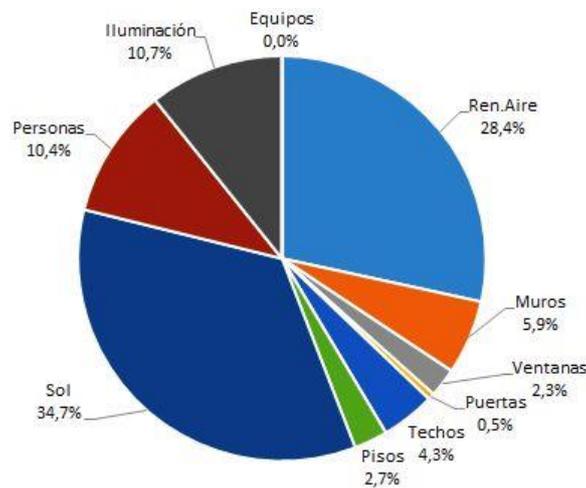
Figura 8: Aportes térmicos discriminados. Situación mejorada verano.

La figura 8 muestra la reducción del aporte solar relativo, con las mejoras propuestas lo mismo que en muros, techos y ventanas. No se consideraron las mejoras en pisos y puertas lo mismo que en renovaciones de aire dado el tipo de función edilicia y costos de intervención.

Del diagnóstico surge que el edificio tiene una demanda anual energía eléctrica en refrigeración de **8328,92 kWh/año** y 22.42 kWh/m<sup>2</sup>año, para una temperatura base de refrigeración de 20°C.

Se mantienen las mejoras propuestas para el invierno solo agregando una protección solar en las aberturas que lo requieran. Se busca que los vidriados tengan un FES = 0.13 en ventanas.

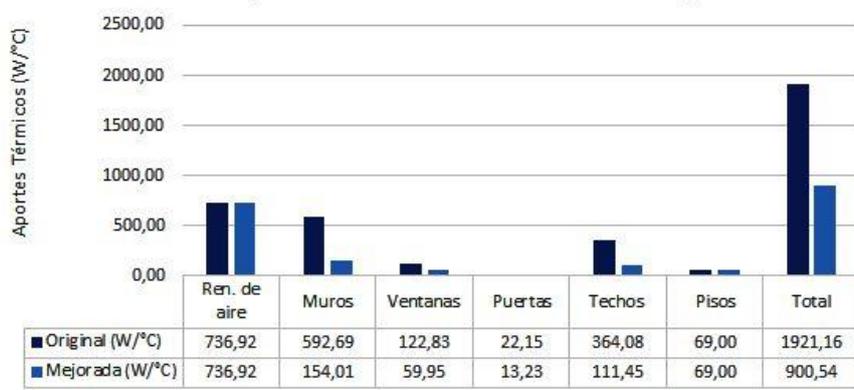
Figura 9: Comparación de edificio original y mejorado. Situación verano.

En la figura 9 se comparan el edificio original con el que resulta de las propuestas de mejoras. Destacan las reducciones en muros, ventanas, techos y en asoleamiento.

La figura 9 compara las demandas de energía entre el edificio original y el mejorado. Las reducciones más importantes se dan en asoleamiento, techos y muros, seguido de ventanas por conducción.

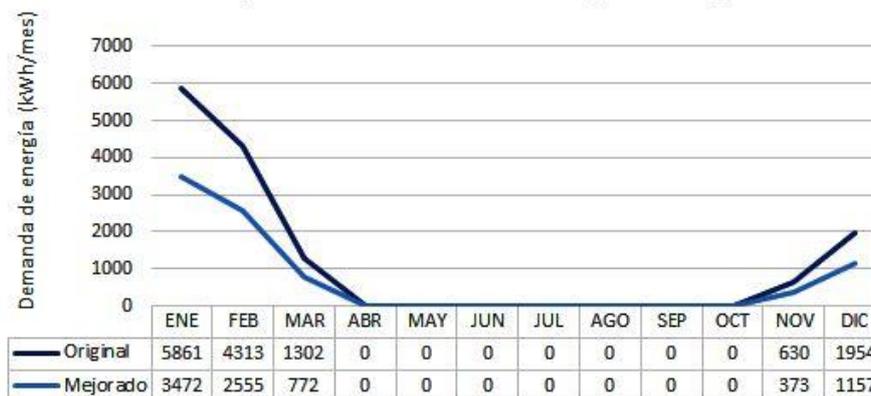
Figura 10: Comparación de la demanda de energía en refrigeración mensual del edificio original y mejorado. Situación verano.

Así la propuesta mejorada implica una reducción del **40,76%** en la demanda de energía eléctrica en refrigeración, sin considerar la eficiencia energética de los equipos de aire acondicionado.

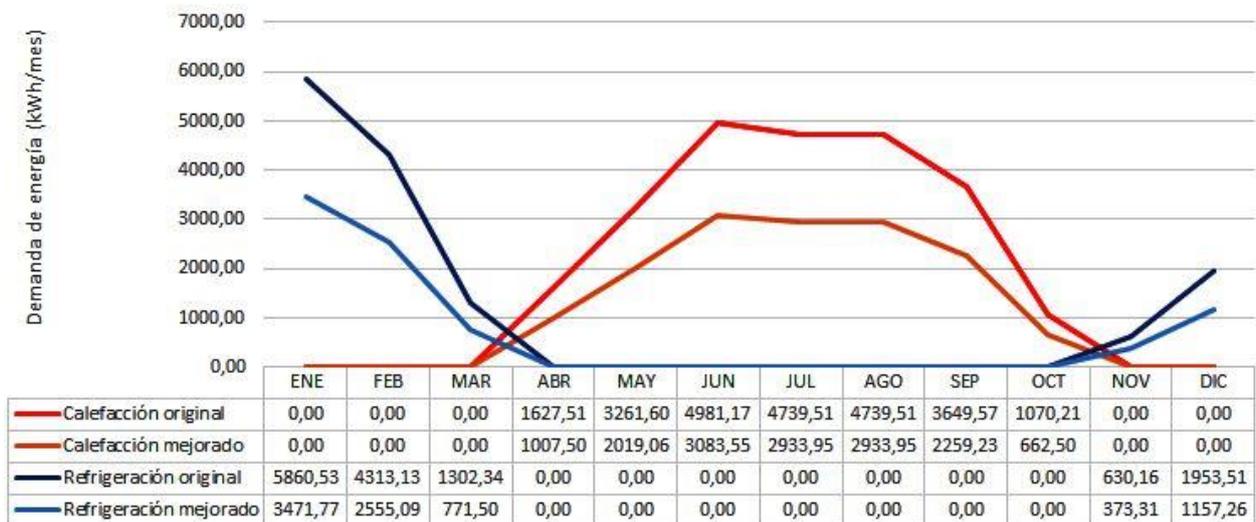
Figura 11: Comparación anual. caso: Biblioteca Municipal de Tapalqué. Prov. De Buenos Aires.

Las Tabla 3 y figura 11 a modo de conclusión muestra que la reducción total anual de energía en climatización con las medidas de mejora propuestas podría ser de un 39,08% para mantener el edificio en una temperatura

constante de 20°C a lo largo de 8hs de lunes a viernes todo el año. Reduciendo de los 102,63 kWh/m<sup>2</sup>año a 62.52 kWh/m<sup>2</sup>año. Esto muestra la necesidad de implementar soluciones en superficies vidriadas, muros y techos. Luego queda planificar un sistema termomecánico de climatización sustentable adecuado a su implantación.
