INFORME TÉCNICO

Caso: Anexo secretaría de obras públicas

Municipio: Tapalqué

Proyecto EUROCLIMA «Edificios municipales energéticamente eficientes y sustentables»

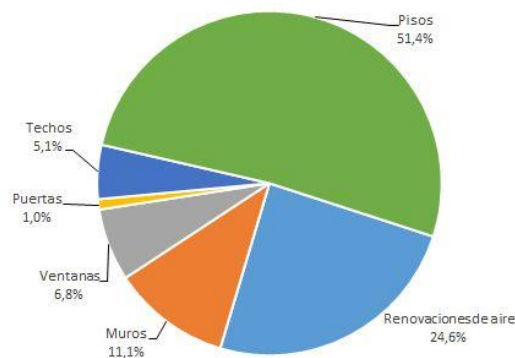
La implementación de las mejoras en muros, techos y vidriados permitirá reducir la demanda de energía en calefacción en un 34.43 %. El edificio tendrá un Coeficiente volumétrico global de pérdidas térmicas Gcal (IRAM 11604) de $2.13 \text{ W/m}^3\text{K}$ y un Coeficiente de pérdidas unitarias $5.76 \text{ W/m}^2\text{K}$ que resulta en una Demanda anual energía eléctrica en calefacción de **7820,17 kWh/año** y $67.44 \text{ kWh/m}^2\text{año}$, para una temperatura base de calefacción de 20°C .

Figura 3: Pérdidas térmicas discriminadas situación mejorada

- Aislamiento térmico en muros mediante EIF/SATE con 40/50mm de EPS densidad 30kg/m^3 y cobertura con triple capa de basecoat y doble malla de vidrio de 110 g/m^2 y terminación con material de frente de color claro. ($K_{m2} = 0.49 \text{ W/m}^2\text{K}$)
- En techos reforzar con 100 mm de lana de vidrio tipo Rolac plata sobre cielorrasos o aplicación de 30mm de PUR terminado con pintura blanca de caucho sintético y velo de vidrio. ($K_m = 0.25 \text{ W/m}^2\text{K}$ según opción adoptada)
- La intervención más costosa es en vidriados en aislamiento. En las ventanas usar DVH. ($K_{v1} = 2.86 \text{ W/m}^2\text{K}$).
- Por la complejidad no se prevé mejoras en pisos. ($K_p = 1.38 \text{ W/m}^2\text{K}$)
- Como sistema de climatización se sugiere un sistema por aerotermia alimentado por un generador FV que además cubra la demanda de iluminación.

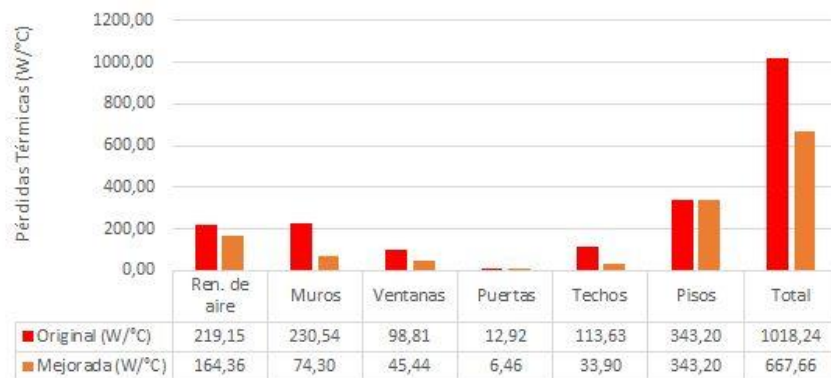
Figura 4: Comparación entre versión original y mejorada

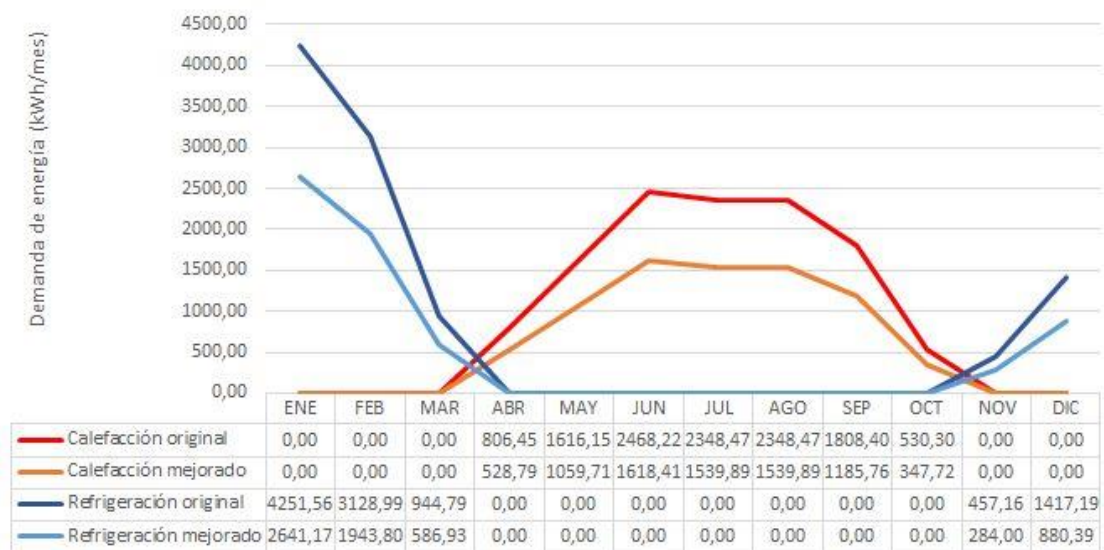
Las Tabla 3 y figura 11 a modo de conclusión muestra que la reducción total anual de energía en climatización con las medidas de mejora propuestas podría ser de un 36,02% para mantener el edificio en una temperatura constante de 20°C a lo largo de 8hs de lunes a viernes todo el año. Reduciendo de los 190,82 kWh/m²año a

122,09 kWh/m²año. Esto muestra la necesidad de implementar soluciones en superficies vidriadas, muros y techos. Luego queda planificar un sistema termomecánico de climatización sustentable adecuado a su implantación.

Figura 11: Comparación anual. caso: Anexo SOP Municipal de Tapalqué. Prov. De Buenos Aires.
