INFORME TÉCNICO

Caso: Palacio Municipal
Municipio: Tapalqué
Provincia: Buenos Aires

Proyecto EUROCLIMA «Edificios municipales energéticamente eficientes y sustentables»

REPORTE DIAGNÓSTICO ENERGÉTICO ORIGINAL Y MEJORADO

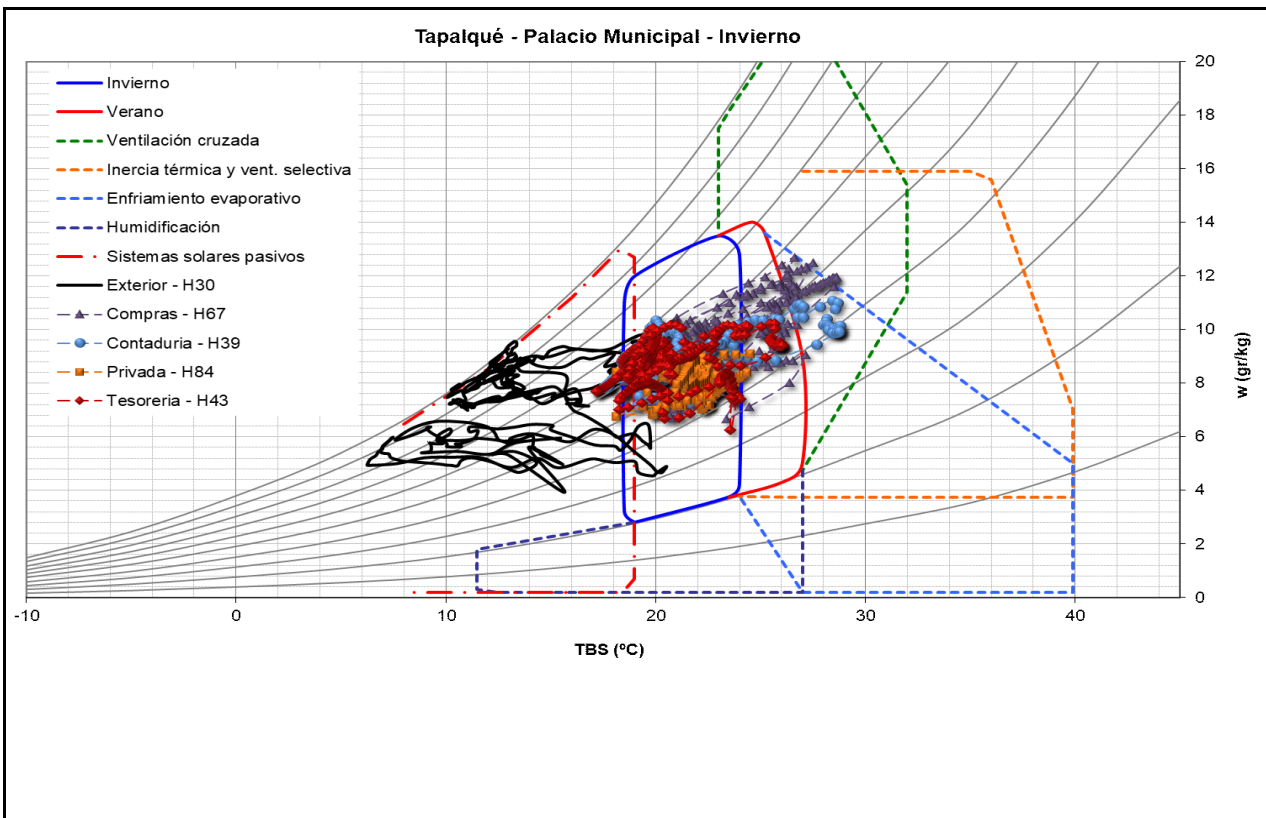
SITUACIÓN DE CONFORT HIIGROTÉRMICO EN INVIERNO

El monitoreo higrotérmico muestra que se encuentra razonablemente en confort sea en invierno como en verano (ver ficha resumen). La oficina del intendente y tesorería se encuentran en confort higrotérmico en la semana de invierno mientras que compras y contaduría están sobre calefaccionados con picos de 29°C mostrando derroche. En verano las cuatro dependencias se mantienen en confort con algunos picos de baja y alta temperatura. (ver fichas)

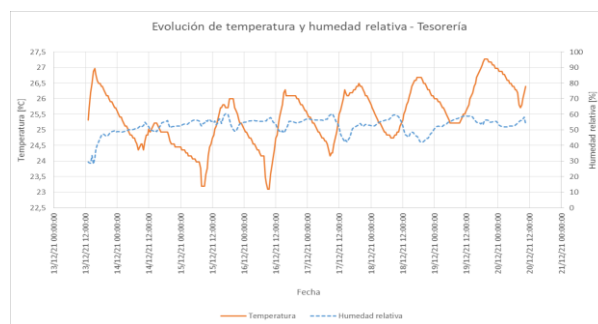
Hobo interior: H26

Lectura: 13/12/2021 13:00
20/12/2021 10:30
T [°C] Prom: 25,46
HR [%] Prom: 52,70

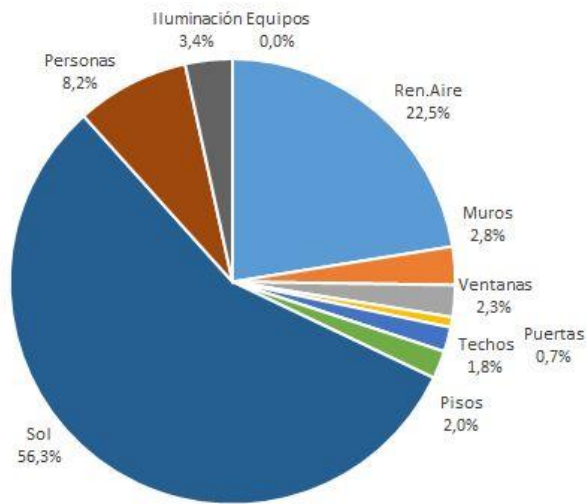
La figura 8 muestra la importante reducción del aporte solar relativo, con las mejoras propuestas lo mismo que en muros, techos y ventanas. No se consideraron las mejoras en pisos y puertas lo mismo que en renovaciones de aire dado el tipo de función edilicia y costos de intervención.

Figura 8: Aportes térmicos discriminados. Situación mejorada verano.

Del diagnóstico surge que el edificio tiene una demanda anual energía eléctrica en refrigeración de **18514,64 kWh/año** y 56,07 kWh/m²año, para una temperatura base de refrigeración de 20°C.

Se mantienen las mejoras propuestas para el invierno solo agregando una protección solar en las aberturas que lo requieran. Se busca que los vidriados tengan un FES = 0.13 en ventanas.

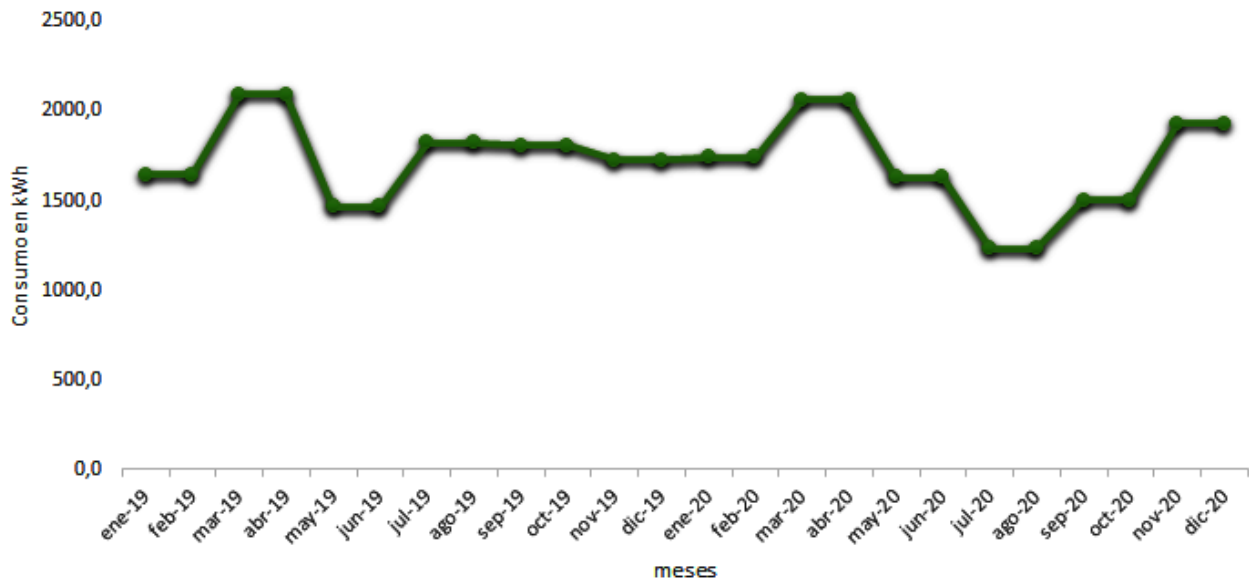
Figura 12: Consumos de energía eléctrica (monofásica) del Palacio Municipal de Tapalqué.
