INFORME TÉCNICO

Caso: Museo y Conservatorio
Municipio: Tapalqué
Provincia: Buenos Aires

Proyecto EUROCLIMA «Edificios municipales energéticamente eficientes y sustentables»

REPORTE DIAGNÓSTICO ENERGÉTICO ORIGINAL Y MEJORADO

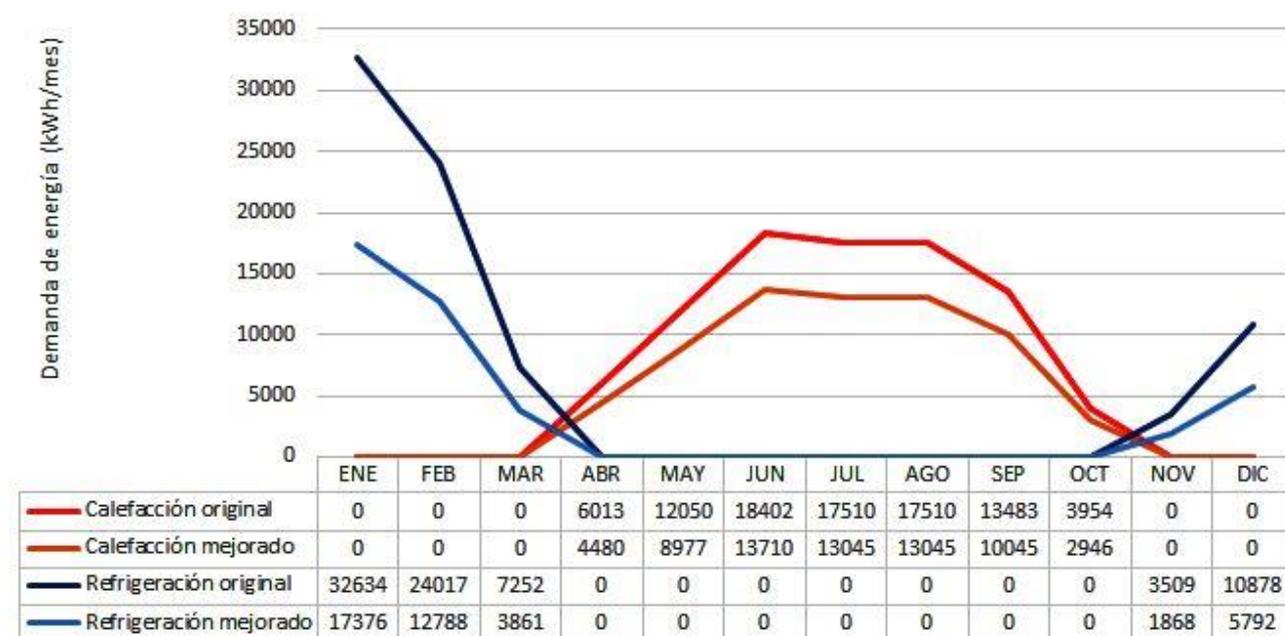
Figura 1: Comparación anual de la variación de demanda de energía simulada del caso original y mejorado.

La figura 1 muestra la fracción de ahorro posible de energía en climatización de implementarse las medidas pasivas de rehabilitación energética. Puede verse que en los meses de marzo y abril y septiembre y octubre no se requeriría climatización mecánica.

La medida más importante es trabajar sobre la envolvente: a. En muros aumentar el nivel de aislamiento mediante un emplacado interior con 80mm de lana de vidrio. En ventanas colocar DVH. En techos incorporar 100mm de lana de vidrio sobre cielorrasos suspendidos. Los vidriados templados poseen tonalizado gris que filtra un 40% de la radiación visible pero al calentarse Re irradian calor al interior en el infrarrojo que se percibe y detecta con termografía y termómetros infrarrojos. En verano los techos en día soleado estaban a 45°C y los vidriados insolados estaban a 54°C.

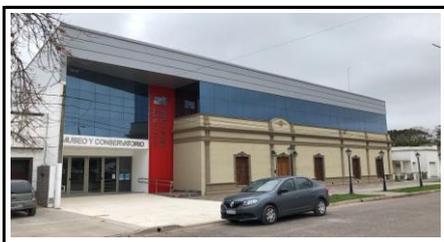
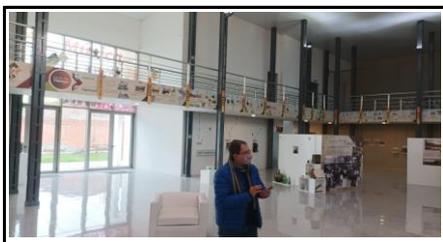
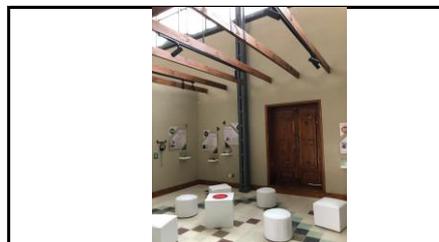
FOTOGRAFÍAS DEL EDIFICIO

Chapa acanalada con estructura metálica y cielorraso blanco PVC

Planta baja ladrillo común, espesor 30cm. Planta alta ladrillo cerámico hueco de 18cm con revoque interior y exterior

Piso cerámico blanco

Carpintería Histórica marcos de madera y vidrio simple, nueva marco de aluminio y vidrio simple

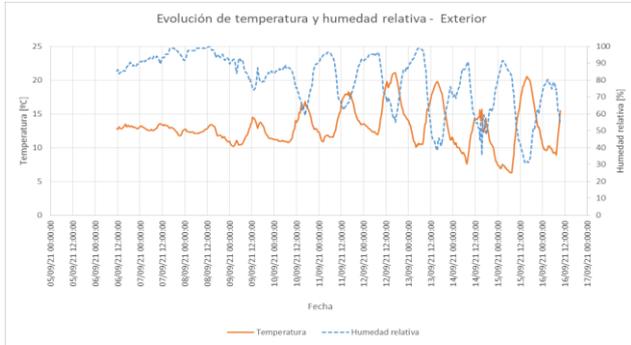
Hobo exterior: H30 - Hobo en el palacio municipal

Lectura: 6/9/2021 11:30
 16/9/2021 09:30
 T [°C] Prom: 13,04
 HR [%] Prom: 79,81

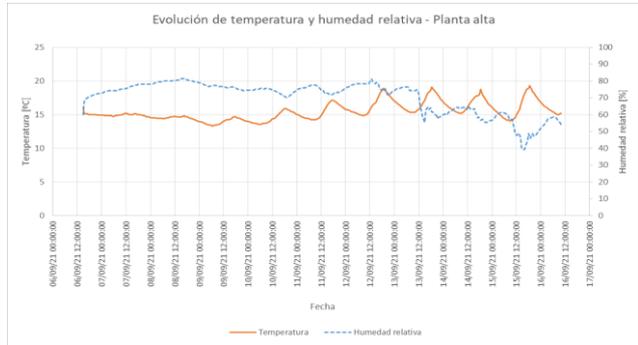
Hobo interior: H22

Lectura: 6/9/2021 15:00
 16/9/2021 10:00
 T [°C] Prom: 15,44
 HR [%] Prom: 70,24

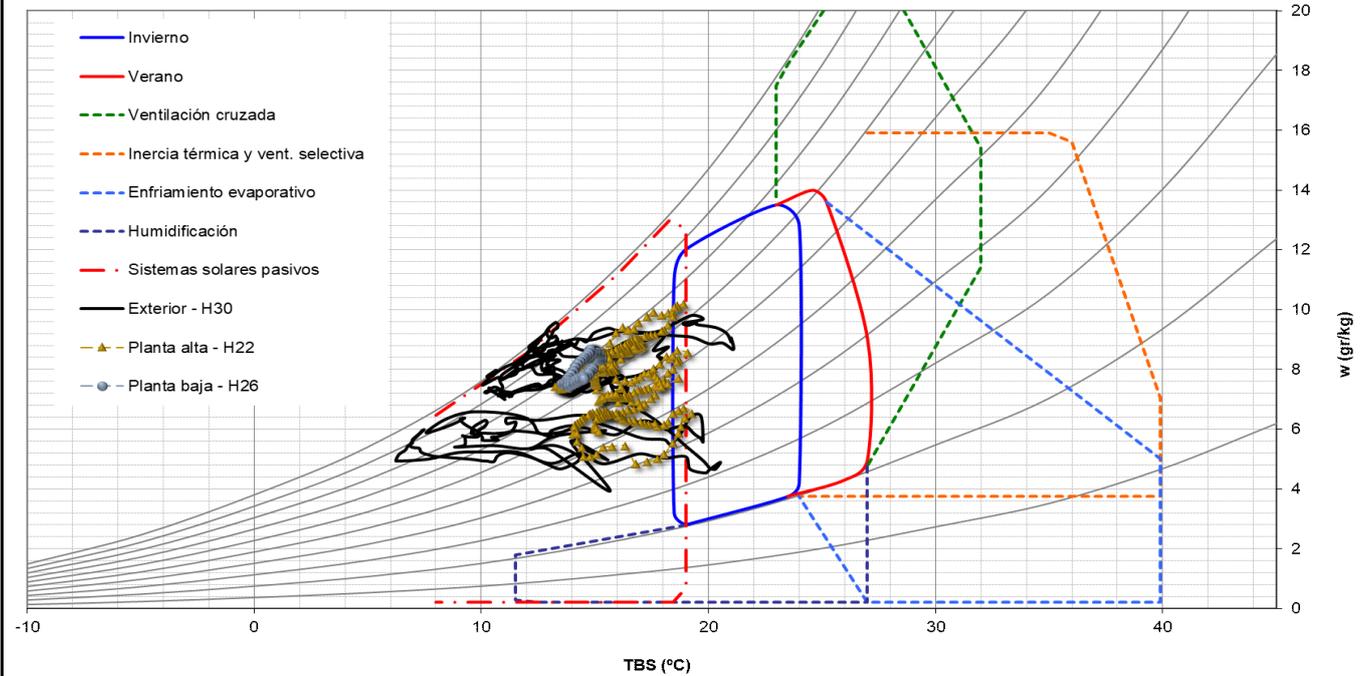
SITUACIÓN DE CONFORT HIIGROTÉRMICO EN INVIERNO

El monitoreo higrotérmico muestra que se encuentra muy fuera del confort sea en invierno como en verano para seres humanos como para los objetos conservados (ver ficha resumen). La envolvente es de pésima calidad térmica notándose en muchos sectores condensaciones y enmohecimiento de muros de ladrillos huecos. Más teniendo en cuenta que durante la visita, aún en pandemia, el edificio no se había abierto al público. La monitorización es sin funcionamiento del sistema de climatización. De climatizarse solo derrochará energía y dada la alta irradiación de calor por techo y vidriados la sensación de confort en verano no será agradable. Los bienes conservados en especial en planta alta están en serio riesgo de deterioro acelerado (ver fichas)

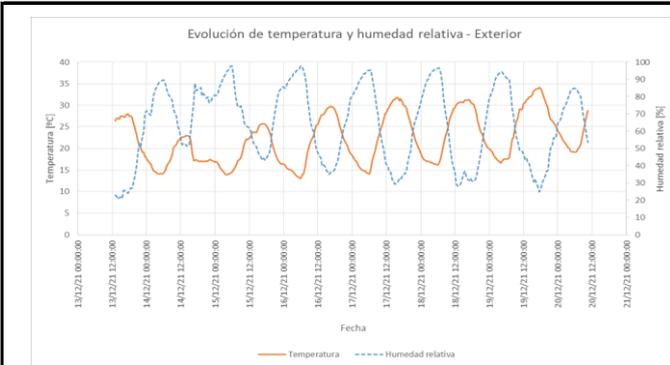
Hobo exterior: H14 - Hobo en el palacio municipal

Lectura: 13/12/2021 13:00
 20/12/2021 10:30
 T [°C] Prom: 22,15
 HR [%] Prom: 63,82

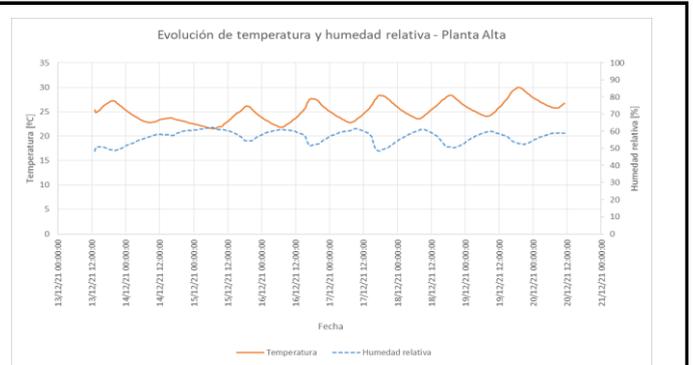
Hobo interior: H35

Lectura: 13/12/2021 13:00
 20/12/2021 11:00
 T [°C] Prom: 25,03
 HR [%] Prom: 56,61

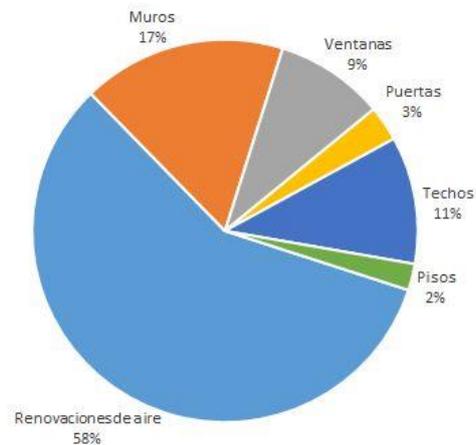
Figura 1: Pérdidas térmicas discriminadas situación original

A fin de definir estrategias de rehabilitación se analizan las pérdidas y se encuentra que es factible intervenir los techos (11%), muros (17%) y vidriados (12%, ventanas y puertas), según Figura 1, a fin de lograr mejoras en la demanda de energía. No es factible intervenir pisos. Las renovaciones de aire pueden reducirse a 1.5 o 1.2 mediante mejoras en estanqueidad de la envolvente.

- Aislamiento térmico en muros del interior con estructura metálica, lana de vidrio con foil de aluminio de 80mm y terminación con tableros de yeso de roca y sustrato de OSB de 15mm cuando deban fijarse muebles. ($K_{m2} = 0.58 \text{ W/m}^2\text{K}$)
- En techos reforzar con 100 mm de lana de vidrio tipo Rolac plata sobre cielorrasos o aplicación de 30mm de PUR terminado con pintura blanca de caucho sintético y velo de vidrio. ($K_m = 0.31$ a $0.28 \text{ W/m}^2\text{K}$ según opción adoptada)
- La intervención más costosa es en vidriados en aislamiento. En las ventanas usar DVH. ($K_{v1} = 2.86 \text{ W/m}^2\text{K}$).
- Por la complejidad no se prevé mejoras en pisos. ($K_p = 1.38 \text{ W/m}^2\text{K}$)

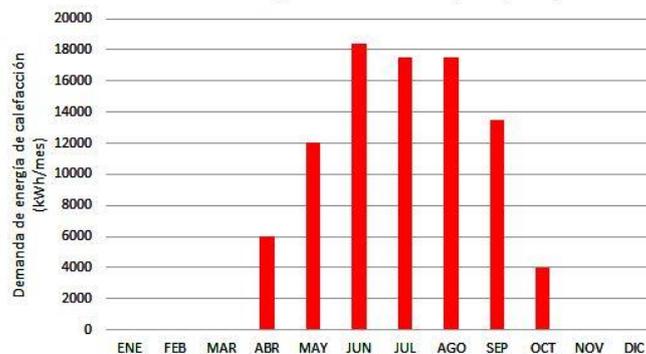
Figura 2: Demanda de energía en calefacción en kWh/mes calculado para TBcal= 20°C, situación original

Del diagnóstico surge que el edificio tiene un Coeficiente volumétrico global de pérdidas térmicas Gcal (IRAM 11604) de 1,21 W/m³K y un Coeficiente de pérdidas unitarias 2.52 W/m² que resulta en una Demanda anual energía eléctrica en calefacción de **88920,96 kWh/año** y 69,95 kWh/m²año, para una temperatura base de calefacción de 20°C.

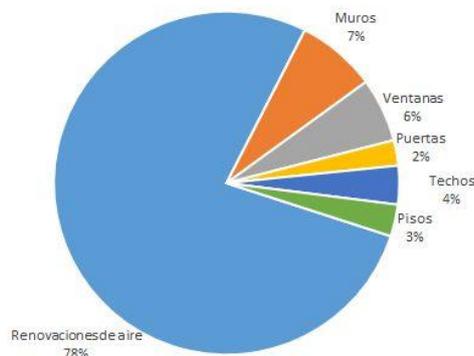
Figura 3: Pérdidas térmicas discriminadas situación mejorada

La implementación de las mejoras en muros, techos y vidriados permitirá reducir la demanda de energía en calefacción en un 25,50 %. El edificio tendrá un Coeficiente volumétrico global de pérdidas térmicas Gcal (IRAM 11604) de 0,90 W/m³K y un Coeficiente de pérdidas unitarias 4,45 W/m²K que resulta en una Demanda anual energía eléctrica en calefacción de **66249,14 kWh/año** y 52,12 kWh/m²año, para una temperatura base de calefacción de 20°C.

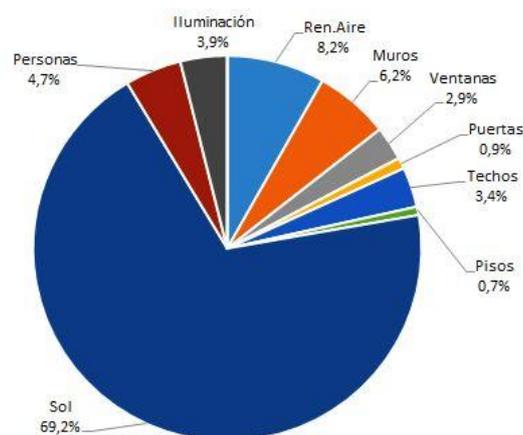
Figura 6: Aportes térmicos discriminados. Situación original verano.

La figura 6 muestra la discriminación de aportes térmicos en el edificio. Se destacan el asoleamiento con el 69.2%, los techos con el 3.4%, los muros con un 6.2%, y las ventanas con un 2.9%. En la condición de invierno se propuso mejoras en estos. Los vidriados no cuentan con *protección solar*. Este análisis simplificado no considera el aporte solar mediante temperatura sol/aire o similar ni el efecto de la inercia térmica que quizá modificaría la distribución de aportes. No es posible modificar aporte de personas, iluminación o renovaciones de aire al ser un edificio público. La cantidad de personas se determina por tabla a razón de 4 m²/persona.

Se mantienen las mejoras propuestas para el invierno solo agregando una protección solar en las aberturas que lo requieran. Se busca que los vidriados tengan un FES = 0.13 en ventanas.

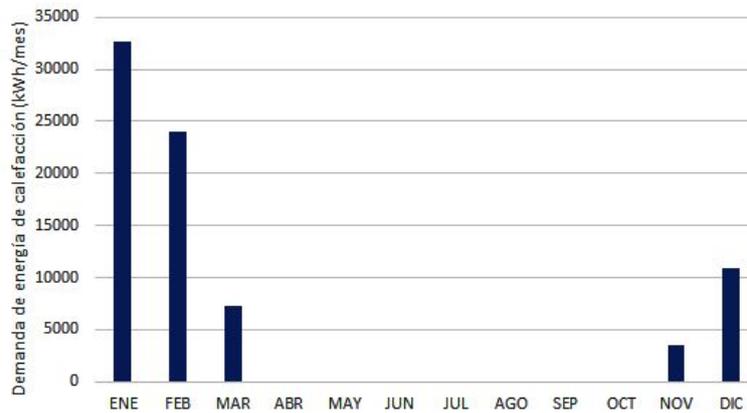
Figura 7: Variación mensual de la demanda de energía en refrigeración actual.

Del diagnóstico surge que el edificio tiene una Demanda anual energía eléctrica en refrigeración de **78290,36**

kWh/año y 61,59 kWh/m²año, para una temperatura base de refrigeración de 20°C.

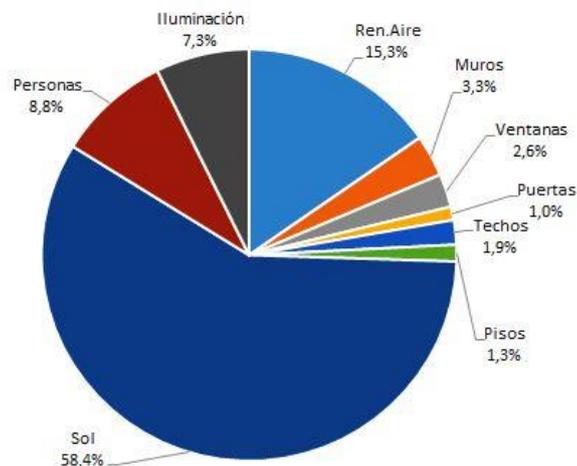
Figura 8: Aportes térmicos discriminados. Situación mejorada verano.

La figura 8 muestra la importante reducción del aporte solar relativo, con las mejoras propuestas lo mismo que en muros, techos y ventanas. No se consideraron las mejoras en pisos y puertas lo mismo que en renovaciones de aire dado el tipo de función edilicia y costos de intervención.

Del diagnóstico surge que el edificio tiene una demanda anual energía eléctrica en refrigeración de **41685,06 kWh/año** y 32,79 kWh/m²año, para una temperatura base de refrigeración de 20°C.

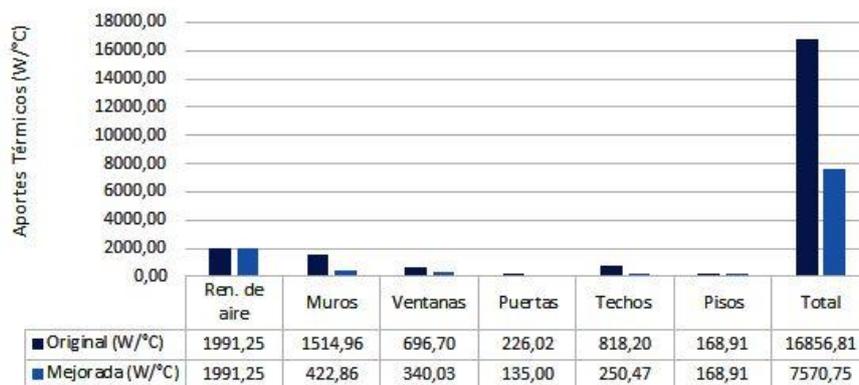
Figura 9: Comparación de edificio original y mejorado. Situación verano.

En la figura 9 se comparan el edificio original con el que resulta de las propuestas de mejoras. Destacan las reducciones en muros, ventanas, techos y en asoleamiento.

La figura 9 compara las demandas de energía entre el edificio original y el mejorado. Las reducciones más importantes se dan en asoleamiento, techos y muros, seguido de ventanas por conducción.

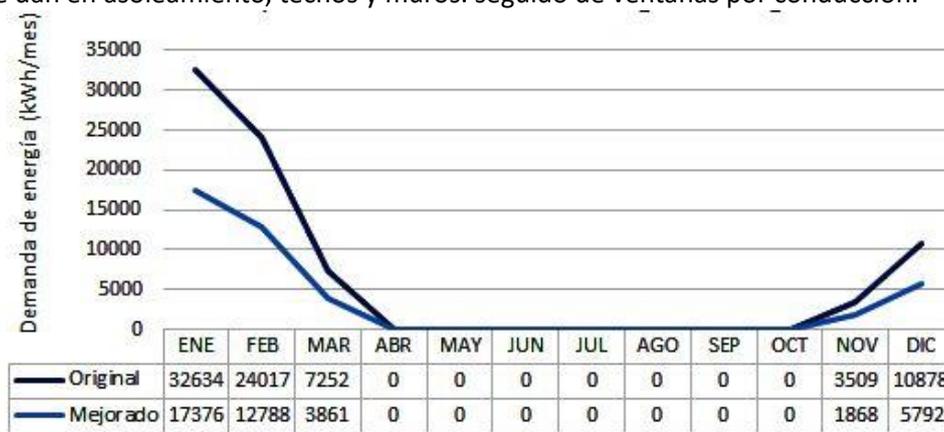
Figura 10: Comparación de la demanda de energía en refrigeración mensual del edificio original y mejorado. Situación verano.

Así la propuesta mejorada implica una reducción del **46,76%** en la demanda de energía eléctrica en refrigeración, sin considerar la eficiencia energética de los equipos de aire acondicionado.

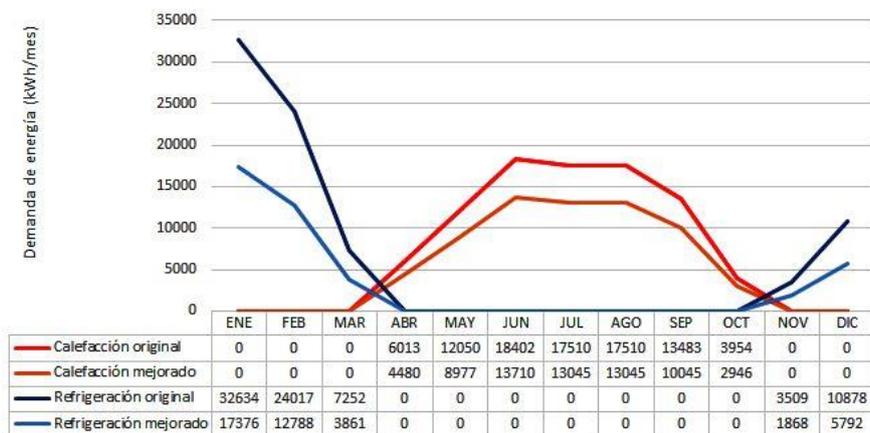
Figura 11: Comparación anual. caso: Museo y Conservatorio Municipal de Tapalqué. Prov. De Buenos Aires.

Las Tabla 3 y figura 11 a modo de conclusión muestra que la reducción total anual de energía en climatización con las medidas de mejora propuestas podría ser de un 35,45% para mantener el edificio en una temperatura constante de 20°C a lo largo de 8hs de lunes a viernes todo el año. Reduciendo de los 131,54 kWh/m²año a 84,91 kWh/m²año. Esto muestra la necesidad de implementar soluciones en superficies vidriadas, muros y techos. Luego queda planificar un sistema termomecánico de climatización sustentable adecuado a su implantación.
