# INFORME TÉCNICO

Caso: Secretaría de Ambiente

Municipio: Tapalqué

Proyecto EUROCLIMA «Edificios municipales energéticamente eficientes y sustentables»

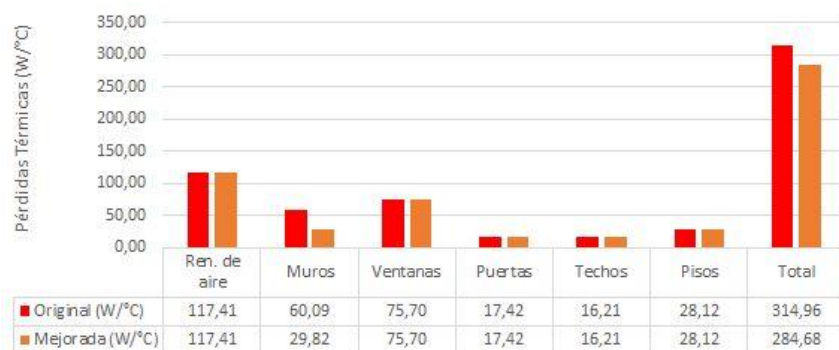
Figura 4: Comparación entre versión original y mejorada

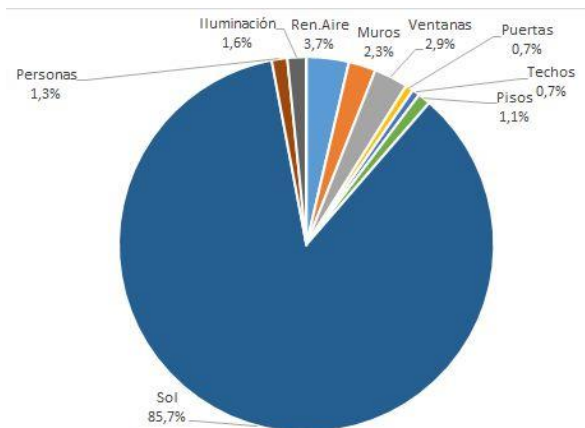
La figura 6 muestra la discriminación de aportes térmicos en el edificio. Se destacan el asoleamiento con el 85,7%, los techos con el 0,7%, los muros con un 2.3%, y las ventanas con un 2,9%. En la condición de invierno se propuso mejoras en estos. Los vidriados de fachada no todos poseen suficiente *protección solar*. Este análisis simplificado no considera el aporte solar mediante temperatura sol/aire o similar ni el efecto de la inercia térmica que quizá modificaría la distribución de aportes. No es posible modificar aporte de personas, iluminación o renovaciones de aire al ser un edificio público. La cantidad de personas se determina por tabla a razón de 4 m<sup>2</sup>/persona.

Figura 6: Aportes térmicos discriminados. Situación original verano.

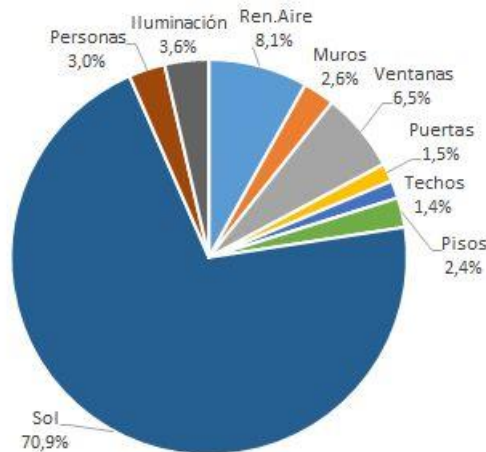
La figura 8 muestra la reducción del aporte solar relativo, con las mejoras propuestas lo mismo que en muros, techos y ventanas. No se consideraron las mejoras en pisos y puertas lo mismo que en renovaciones de aire dado el tipo de función edilicia y costos de intervención.

Figura 8: Aportes térmicos discriminados. Situación mejorada verano.

Se mantienen las mejoras propuestas para el invierno solo agregando una protección solar en las aberturas que lo requieran. Se busca que los vidriados tengan un FES = 0.13 en ventanas.

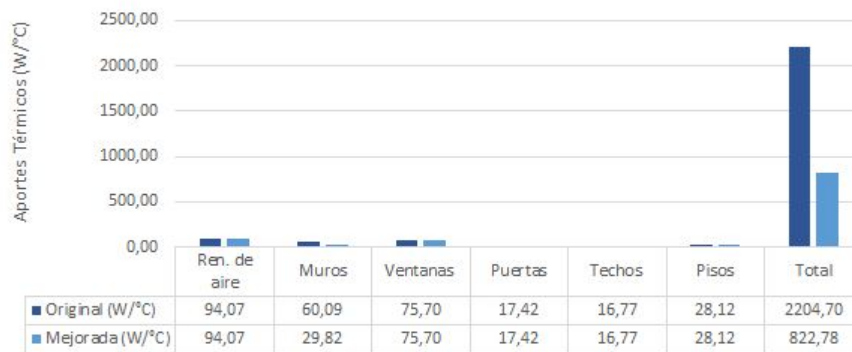
En la figura 9 se comparan el edificio original con el que resulta de las propuestas de mejoras. Destacan las reducciones en muros, ventanas, techos y en asoleamiento.

Figura 9: Comparación de edificio original y mejorado. Situación verano.

La figura 9 compara las demandas de energía entre el edificio original y el mejorado. Las reducciones más importantes se dan en asoleamiento, techos y muros. seguido de ventanas por conducción.

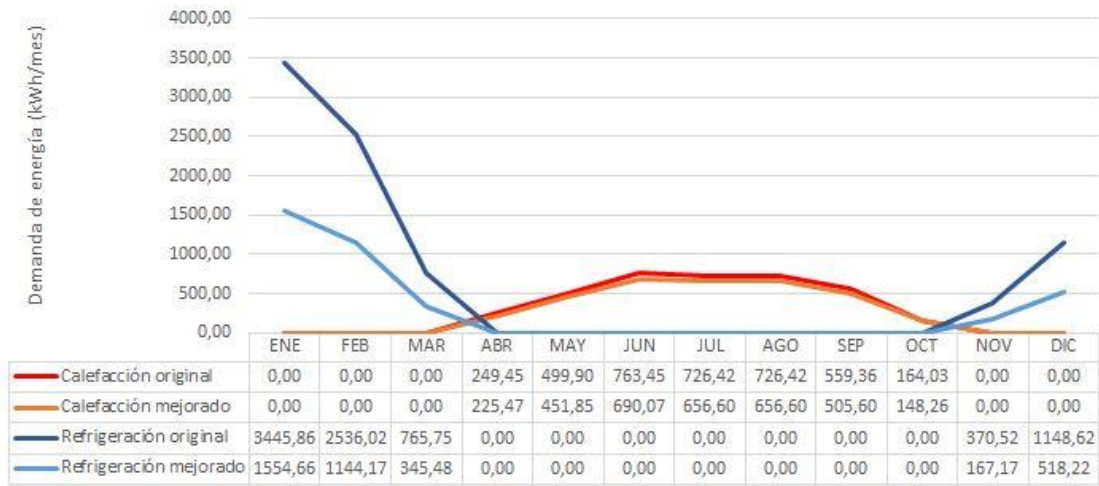
Las Tabla 3 y figura 11 a modo de conclusión muestra que la reducción total anual de energía en climatización con las medidas de mejora propuestas podría ser de un 40,91% para mantener el edificio en una temperatura constante de 20°C a lo largo de 8hs de lunes a viernes todo el año. Reduciendo de los 213,84 kWh/m<sup>2</sup>año a 126,35 kWh/m<sup>2</sup>año. Esto muestra la necesidad de implementar soluciones en superficies vidriadas y muros. Luego queda planificar un sistema termomecánico de climatización sustentable adecuado a su implantación.

Figura 11: Comparación anual. caso: Anexo Secr. Ambiente de Tapalqué. Prov. De Buenos Aires.
