# INFORME TÉCNICO

Caso: Jardín de Infantes  
“Estación Feliz”  
Comuna: Soldini  
Provincia: Santa Fe

Proyecto EUROCLIMA «Edificios municipales energéticamente eficientes y sustentables»

# REPORTE DIAGNÓSTICO ENERGÉTICO ORIGINAL Y MEJORADO

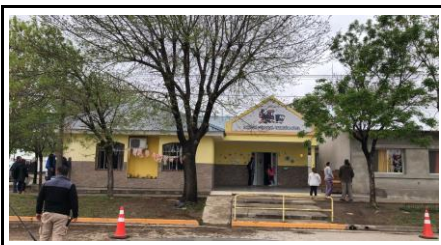
**FOTOGRAFÍAS DEL EDIFICIO**

Techo de chapa, cielorraso suspendido de yeso, 5cm de lana de vidrio

Ladrillos huecos de 18cm con revoque interior y exterior

Baldosas grises de 30x30cm

Carpintería Marco de hierro y vidrio simple

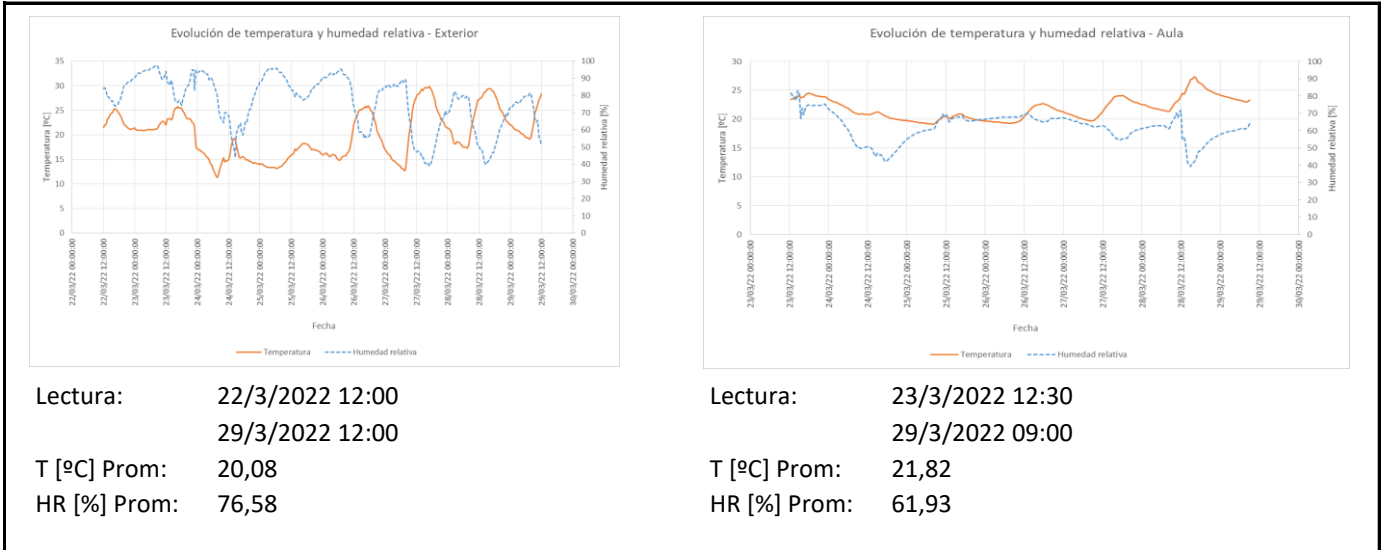
**SITUACIÓN DE CONFORT EN VERANO**

Hobo exterior: H03 - Hobo en Soldini, Palacio Municipal

Hobo interior: H66

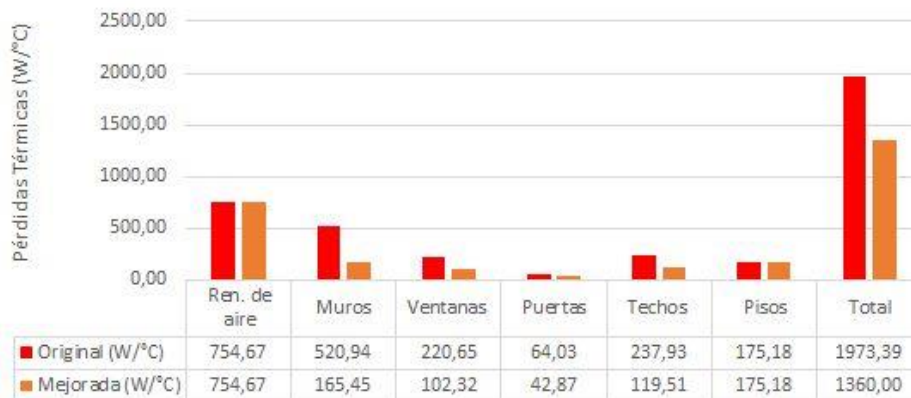
Figura 4: Comparación entre versión original y mejorada

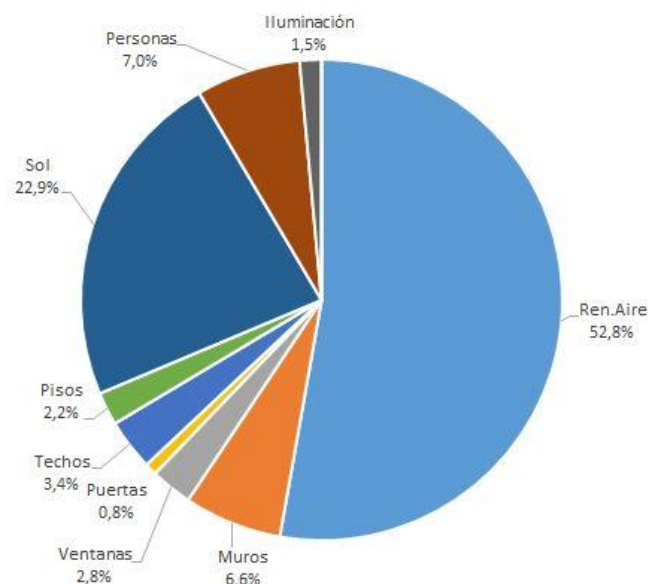
Figura 6: Aportes térmicos discriminados. Situación original verano.

La figura 6 muestra la discriminación de aportes térmicos en el edificio. Se destacan las renovaciones de aire con el 52,8, el asoleamiento con el 22,9%, los techos con el 3,4%, los muros con un 6,6%, y las ventanas con un 2,8%. En la condición de invierno se propuso mejoras en estos, pero es importante la *protección solar*. Este análisis simplificado no considera el aporte solar mediante temperatura sol/aire o similar ni el efecto de la inercia térmica que quizá modificaría la distribución de aportes. No es posible modificar aporte de personas, iluminación o renovaciones de aire al ser un edificio escolar.

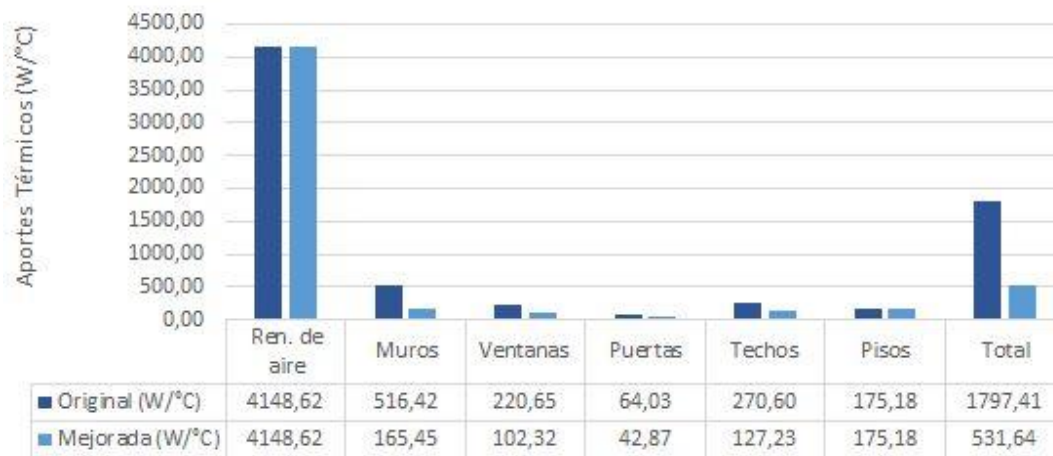
En la figura 9 se comparan el edificio original con el que resulta de las propuestas de mejoras. Destacan las reducciones en muros, ventanas, techos y en asoleamiento.

Figura 9: Comparación de edificio original y mejorado. Situación verano.

La figura 9 compara las demandas de energía entre el edificio original y el mejorado. Las reducciones más importantes se dan en asoleamiento, techos y muros, seguido de ventanas por conducción e iluminación.

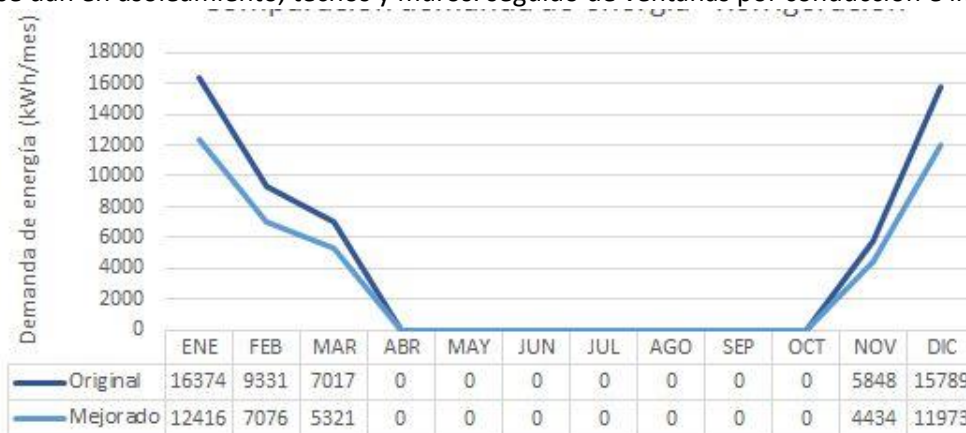
Así la propuesta mejorada implica una reducción del **24,17 %** en la demanda de energía eléctrica en refrigeración, sin considerar la eficiencia energética de los equipos de aire acondicionado.

Figura 10: Comparación de la demanda de energía en refrigeración mensual del edificio original y mejorado. Situación verano.
