EVALUACIÓN DEL MICROCLIMA INTERIOR DEL MUSEO CASA URIBURU

RESUMEN: Para la rehabilitación energética de edificios históricos y su conservación se necesita de la aplicación de una metodología para la evaluación del microclima interior. En este trabajo se realizó un monitoreo de temperatura y humedad para un periodo de 15 días corridos de verano y de invierno en las salas del Museo Casa Pte. José E. Uriburu ubicado en la ciudad de Salta (Argentina). Se aplicaron índices de desempeño y de amplitud higrotérmica (índices de conservación preventiva) para determinar la calidad de aire interior del edificio. Los registros arrojan resultados esperables desde el punto de vista de la inercia higrotérmica pero con valores de humedad excesivos en la planta baja. Se identificaron locales de mayor riesgo para la conservación de los objetos expuestos y patologías constructivas en la planta baja del edificio.

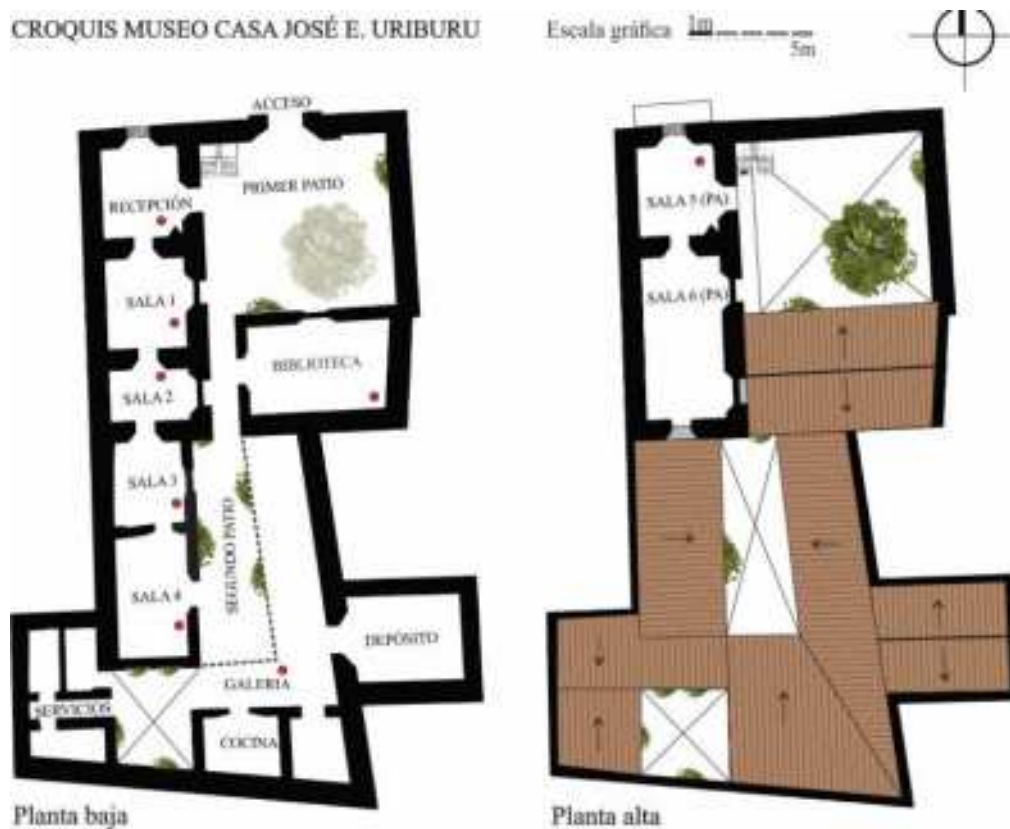
Figura 3: Croquis del Museo Planta Baja y Planta Alta. Los círculos rojos señalan la ubicación de los sensores de medición. Fuente: elaboración propia.

La Casa Uruburu, ubicada en calle Caseros 417 a una cuadra de la plaza principal de la ciudad de Salta (Fig. 1), fue construida a mediados del siglo XVIII por Félix Arias Rengel y fue comprada en 1810 por Don José de Uruburu. Perteneció a su familia hasta su donación en el año 1947. La casa se convirtió en Museo en el año 1955 y declarada Monumento Histórico Nacional. El museo expone en sus salas elementos de la sociedad salteña de fines del período colonial. Además, funciona la biblioteca Monseñor Ángel Vergara (Fig. 2), donde se destacan algunos libros de historia salteña, de arquitectura, libros religiosos, mapas antiguos y documentos históricos de valor para la provincia. Es un edificio de configuración a patio, en dos niveles. En la planta baja hay 5 salas de exposición, la biblioteca, baños y depósito. La planta alta tiene 2 salas de exposición de mayores dimensiones. El edificio está constituido por muros de adobe con un espesor que varía entre 0,40 y 0,80 m. Los muros de mayor espesor son los de la biblioteca y los de las salas de planta baja que soporta el peso del nivel superior. Los entrepisos tienen estructura de madera y solado cerámico y los techos son de estructura de madera (par y nudillo), cielorraso de cañas y cubierta de tejas. Lamentablemente, no existen planos relevados de este edificio ni información sobre los materiales utilizados en su construcción. Por ello, se realizó un relevamiento del mismo y se confeccionó un croquis de las plantas alta y baja del edificio (Fig. 3).

biblioteca. En la planta alta se monitoreó únicamente la sala 5 PA (ver Fig. 3) y se los programó para registrar y almacenar datos con una frecuencia de 15 minutos. Por otro lado, la temperatura y humedad relativa exteriores se midieron en la galería techada del museo, mientras que la radiación solar se obtuvo de una estación meteorológica Davis Vantage Pro ubicada en el predio del INENCO (Universidad Nacional de Salta-CONICET), a una distancia aproximada de 10 km del centro de la ciudad.

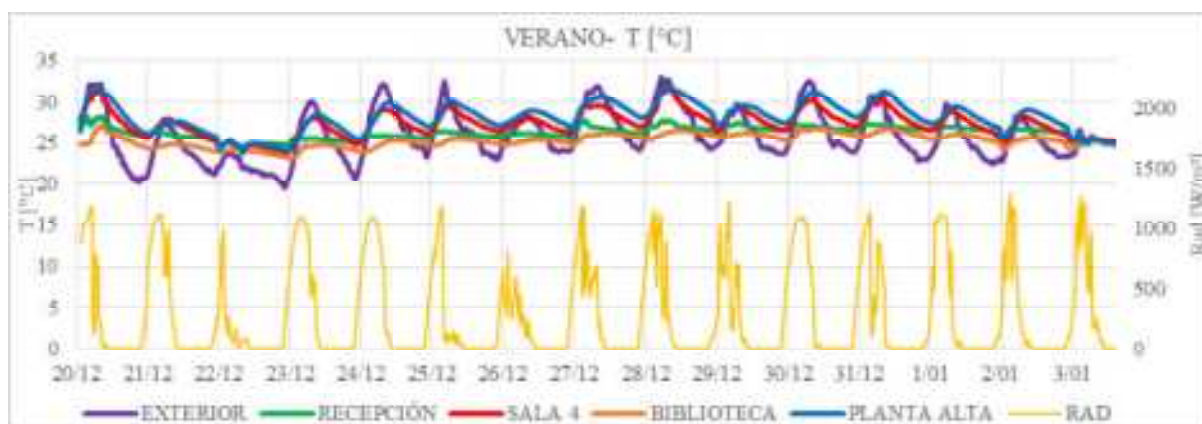
Figura 6: Gráfico de Temperaturas monitoreadas durante período de verano (19/12/20 al 04/01/21). Fuente: elaboración propia.

Verano (20/12/20 al 4/01/21): la temperatura exterior osciló entre 20 °C y 33°C, con alternancia de días soleados y nublados (Figs. 6 y 7). En general, las salas de exposición tuvieron temperaturas medias y amplitudes térmicas mayores que la Recepción y la Biblioteca (ambas con menores ganancias solares). Las temperaturas en los espacios interiores se ubicaron entre 23,1 y 24,5°C (las mínimas) y entre 28,2 y 31,6 °C (las máximas).

De todos los locales monitoreados en el periodo de verano, la sala con menores temperaturas fue la biblioteca con un promedio de 25,3 °C, registrando una máxima de 27 y mínima de 22,9 °C. Esto se debe a que la biblioteca está sombreada la mayor parte del día por las construcciones restantes. Las salas 3 y 4 son las que presentaron las mayores temperaturas medias, debido a que tienen un muro oeste completamente asoleado.

Una situación similar ocurre en la planta alta, en donde la temperatura máxima fue la mayor registrada en todo el edificio (34,6 °C), debido a que tiene sus muros expuestos a la radiación solar y a que el techo no cuenta con aislación térmica. Es interesante observar que, con condiciones de temperatura exterior elevadas que alcanzaron los 33 °C, los ambientes interiores de planta baja no superaron los 31,6 °C, debido a la importante masa de acumulación de los muros de la vivienda, que disminuye la amplitud térmica exterior de casi 23 °C a valores de alrededor de 5 °C en el interior.

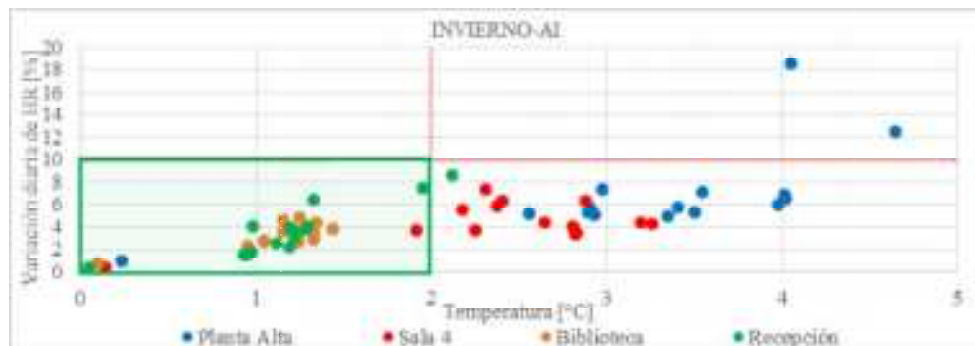
Figura 9: Resultados índices de amplitud higrotérmica en invierno*. Fuente: elaboración propia.

* Fueron graficadas únicamente las salas que fueron monitoreadas tanto la temperatura como la humedad relativa.

En la figura 9 se observa la amplitud diaria de temperatura y humedad relativa de invierno. El recuadro rojo indica los límites sugeridos por norma (10% HR y 2°C). Se puede observar que en la mayoría de las salas tienen una amplitud de humedad inferior al 10%. Son aceptables los valores de amplitud higrométrica.

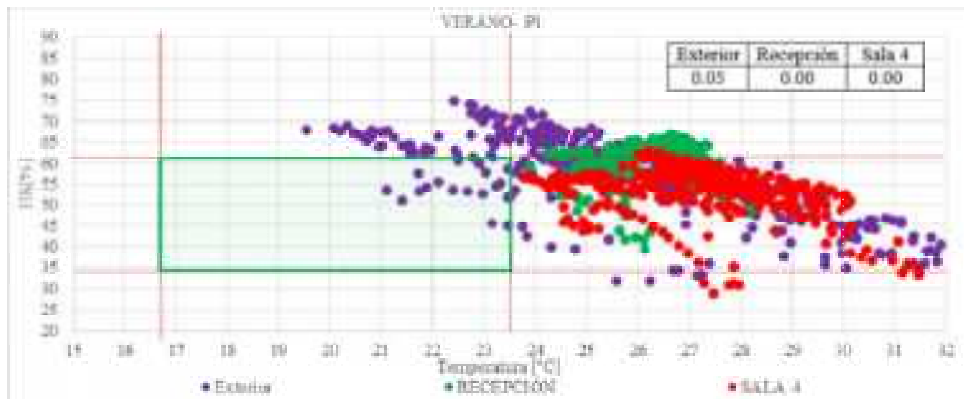
Figura 10: Índice de desempeño del monitoreo de verano. Fuente: elaboración propia.

Verano: Para el monitoreo de verano, el edificio volvió a su funcionamiento normal. Si bien la humedad osciló en el rango sugerido, los datos de temperatura están por encima del límite recomendado en la totalidad de las salas.

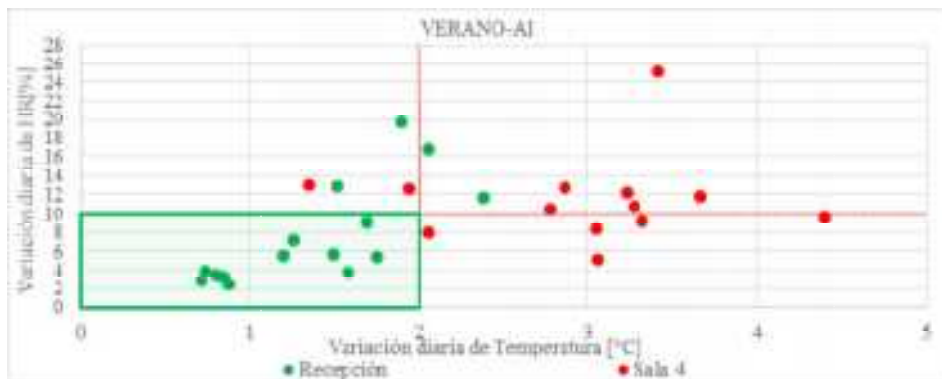
Figura 11: Índice de amplitud higrotérmica en invierno. Fuente: elaboración propia.

La recepción tiene valores aceptables de AI en la mayoría de los días de este periodo (Fig. 12). Por el contrario, la sala 4 tiene todos sus días fuera de los valores máximos de amplitud higrotérmica recomendada.

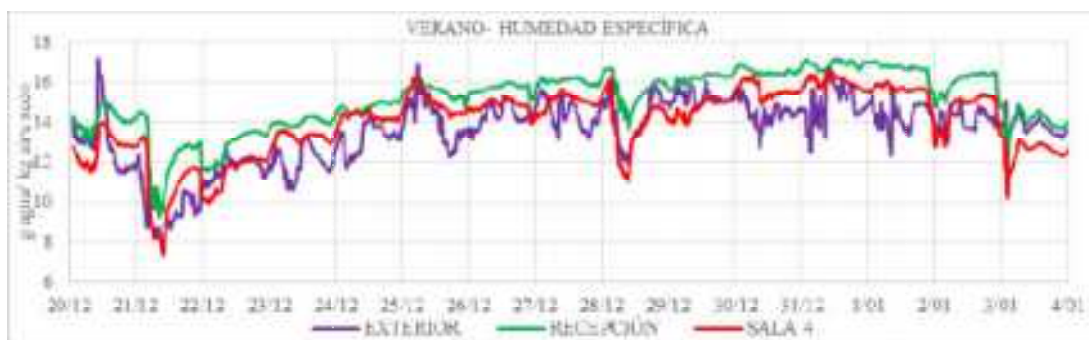
Figura 12: Contenido de humedad ambiente en verano. Fuente: elaboración propia.

El contenido de humedad para el periodo de verano es osciló entre los 7 y los 17 g agua/ kg aire seco (Fig. 12). En el interior de las salas está por encima de la humedad absoluta exterior la mayor parte del tiempo. También queda en evidencia alguna fuente interior de humedad pero con menos claridad que en el periodo de invierno por las condiciones de funcionamiento normal de este período, con mayor ventilación y con un flujo de personas moderado.
