# INFORME TÉCNICO

Caso: Centro comunitario “Nido”

Proyecto EUROCLIMA «Edificios municipales energéticamente eficientes y sustentables»

# REPORTE DIAGNÓSTICO ENERGÉTICO ORIGINAL Y MEJORADO

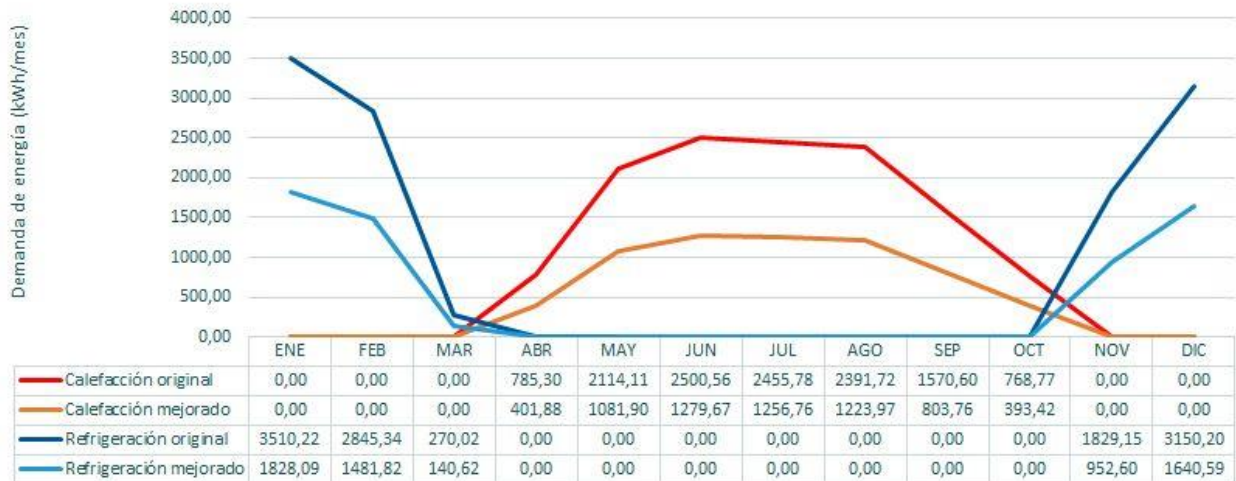
Figura 1: Comparación de demandas de energía en climatización mensual original y con mejoras.

El edificio es de construcción convencional en la región, de baja eficiencia energética en su envolvente. El personal manifiesta que es algo caliente en los meses de verano y cálido en los meses de invierno. El diagnóstico energético muestra que en la condición actual el edificio requiere 12586,82 kWh/año en

calefacción y 11604,93 kWh/año en refrigeración y con todas las medidas de rehabilitación podría reducirse a 6441,36 kWh/año y 6043,72 kWh/año respectivamente. Implica una reducción en la demanda de 48,82 % en calefacción y 47,92 % en refrigeración. Así tendríamos como indicador de comparación en calefacción 53,81 kWh/m<sup>2</sup>.año y 50,49 kWh/m<sup>2</sup>.año en refrigeración con un total de 104,30 kWh/m<sup>2</sup>.año. Relativamente simple de reducir con medidas pasivas de eficiencia energética.

### Recomendaciones rehabilitación:

La medida más importante es trabajar sobre los vidriados, techos y muros:

- 1) agregar 10 cm de lana de vidrio con foil de aluminio inferior sobre el cielorraso;
- 2) En muros aislar con EIFS/SATE de 4 o 5 cm de EPS de 30Kg/m<sup>3</sup> en la cara opaca exterior.
- 3) La medida quizá más costosa sea cambiar las carpinterías de ventanas por otras de PVC con DVH junto a persianas metálicas exteriores automatizadas.

Dado que a pesar de estas medidas el edificio seguirá demandando energía, principalmente en invierno, se sugiere un recibidor cerrado a modo de “chiflonera” o espacio esclusa en la entrada.

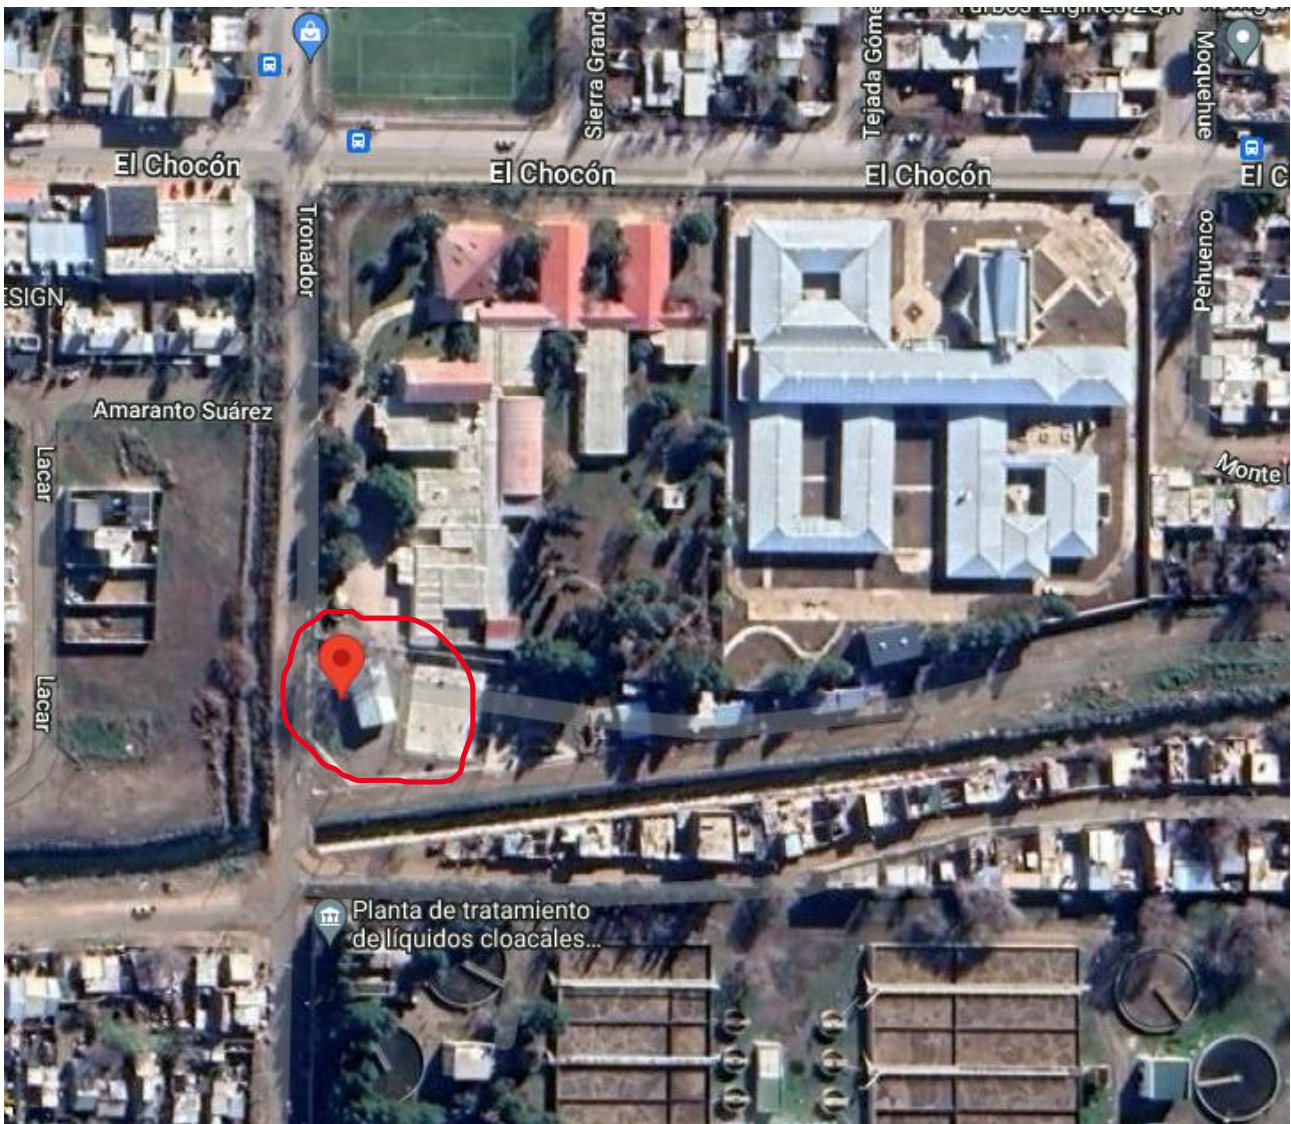
Figura: Implantación del Centro Comunitario “Nido” en la manzana.

El edificio se encuentra localizado en calle Tronador 1434, entre El Chocón y Lácar (Lat -38.9702; Long -68.0341) en clima templado frío en Zona IVb (IRAM 11603). Se encuentra en la periferia sudeste de la ciudad de Neuquén y de esta se toman los datos climáticos. Su construcción es reciente. Está implantado exento en un lote pequeño a orillas de un canal y de la planta de tratamiento de líquidos cloacales. El frente principal da al oeste y tiene caras con ventanas en todas direcciones. Se compone de un SUM, sanitarios, un escritorio, cocina y un depósito. Tiene una superficie habitable de 117,70 m<sup>2</sup> y un volumen a climatizar de 345,09 m<sup>3</sup> con una altura media de locales de 2,88m.

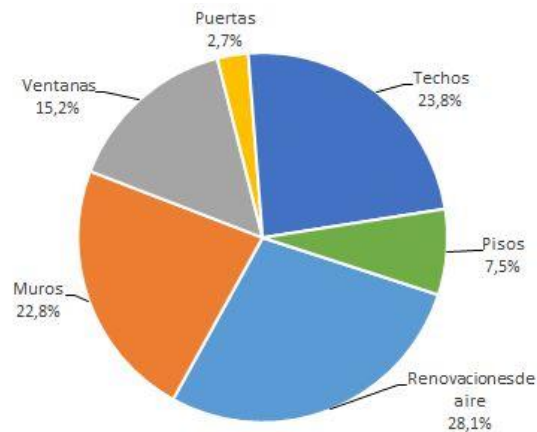
Figura 1: Pérdidas térmicas discriminadas situación original

A fin de definir estrategias de rehabilitación se analizan las pérdidas y se encuentra que es factible intervenir los techos (23,8%), muros (22,8%) y vidriados (15,2%, ventanas), según Figura 1, a fin de lograr mejoras en la demanda de energía.

- Aislamiento en muros tipo EIFS/SATE (External Insulation Finish System) con 5 cm de EPS de 30kg/m<sup>3</sup> y base coat reforzado con malla Fibra Vidrio 10x10mm de 110g/m<sup>2</sup> en los muros con terminación exterior revocada. (K<sub>m1</sub>= 0.50 W/m<sup>2</sup>K)

- En techos de chapa agregar 10cm de lana de vidrio con foil de aluminio sobre el cielorraso. (K<sub>t2</sub>= 0.29 W/m<sup>2</sup>K)
- La intervención más costosa es en vidriados, sea en aislamiento, como en protección solar. Una variante costosa es el cambio de todas las aberturas o al menos hojas móviles que permitan usar DVH y algo menos costoso, agregar un nuevo vidrio pegado con sellador y un perfil S de aluminio. En los vidriados fijos reemplazarlos por DVH. Similar situación en los grandes vidriados de los ingresos al edificio cambiando el cristal templado con marcos que soporten DVH. (K<sub>v1</sub>= 2.86 W/m<sup>2</sup>K)

- Por la complejidad no se prevé mejoras en pisos. (K<sub>p</sub>= 1.38 W/m<sup>2</sup>K)

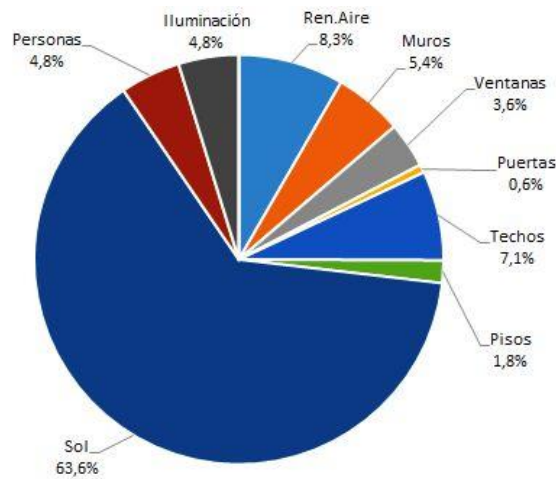
La figura 6 muestra la discriminación de aportes térmicos en el edificio. Se destacan el asoleamiento con el 63.6%, los techos con el 7,1%, los muros con un 5,4%, y las ventanas con un 3,6%. En la condición de invierno se propuso mejoras en estos, pero es importante la *protección solar*.

Figura 6: Aportes térmicos discriminados. Situación original verano.

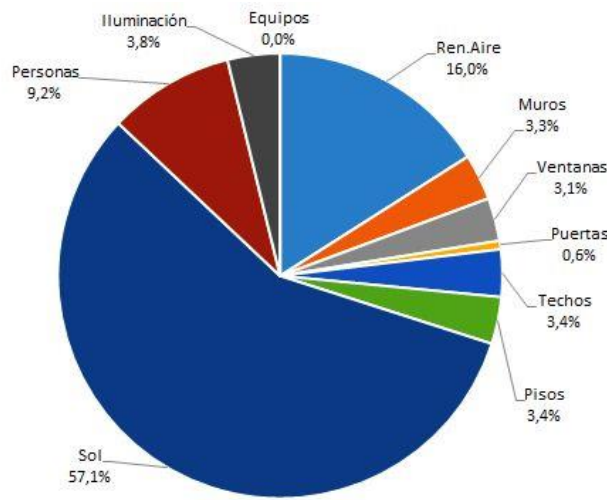
La figura 8 muestra la leve reducción del aporte solar relativo, con las mejoras propuestas lo mismo que en muros, techos y ventanas. No se consideraron las mejoras en pisos y puertas lo mismo que en renovaciones de aire dado el tipo de función edilicia y costos de intervención.

Figura 8: Aportes térmicos discriminados. Situación mejorada verano.

Se mantienen las mejoras propuestas para el invierno solo agregando una protección solar en las aberturas que lo requieran. Se busca que los vidriados tengan un FES = 0.45 en ventanas.

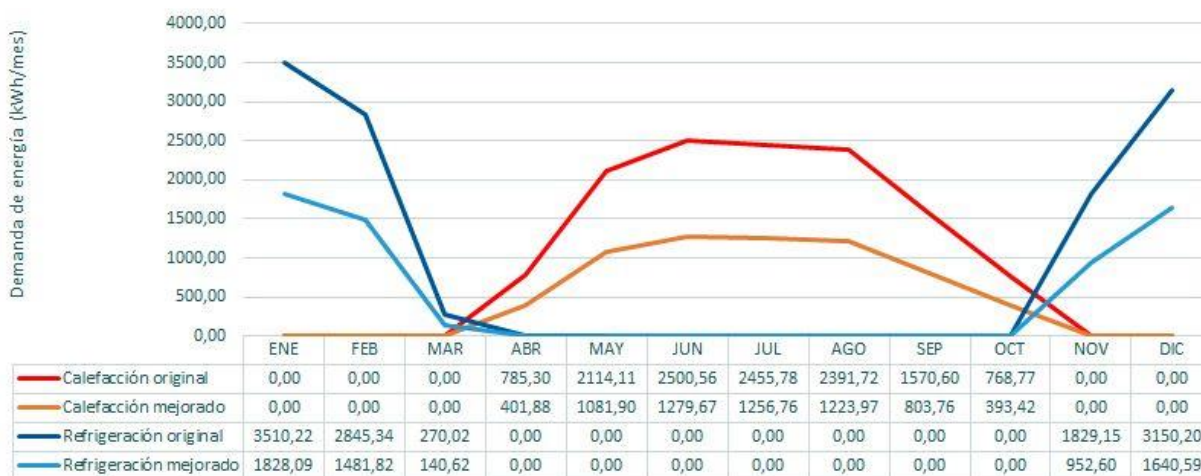
La figura 11 a modo de conclusión muestra que la reducción total anual de energía en climatización con las medidas de mejora propuestas podría ser de un 48,39% para mantener el edificio en una temperatura constante de 20°C a lo largo de 8hs de lunes a viernes todo el año. Reduciendo de los 202,10 kWh/m<sup>2</sup>año a 104,30 kWh/m<sup>2</sup>año.

Figura 11: Comparación anual caso: Centro Comunitario "Nido", Neuquén. Neuquén.

Esto muestra la necesidad de implementar soluciones de fondo en especial en protección solar de superficies vidriadas y techos. Luego queda planificar un sistema termo mecánico de climatización sustentable adecuado al edificio por su implantación urbana.
