INFORME TÉCNICO

Caso: Jardín Maternal “Eluney”

Proyecto EUROCLIMA «Edificios municipales energéticamente eficientes y sustentables»

REPORTE DIAGNÓSTICO ENERGÉTICO ORIGINAL Y MEJORADO

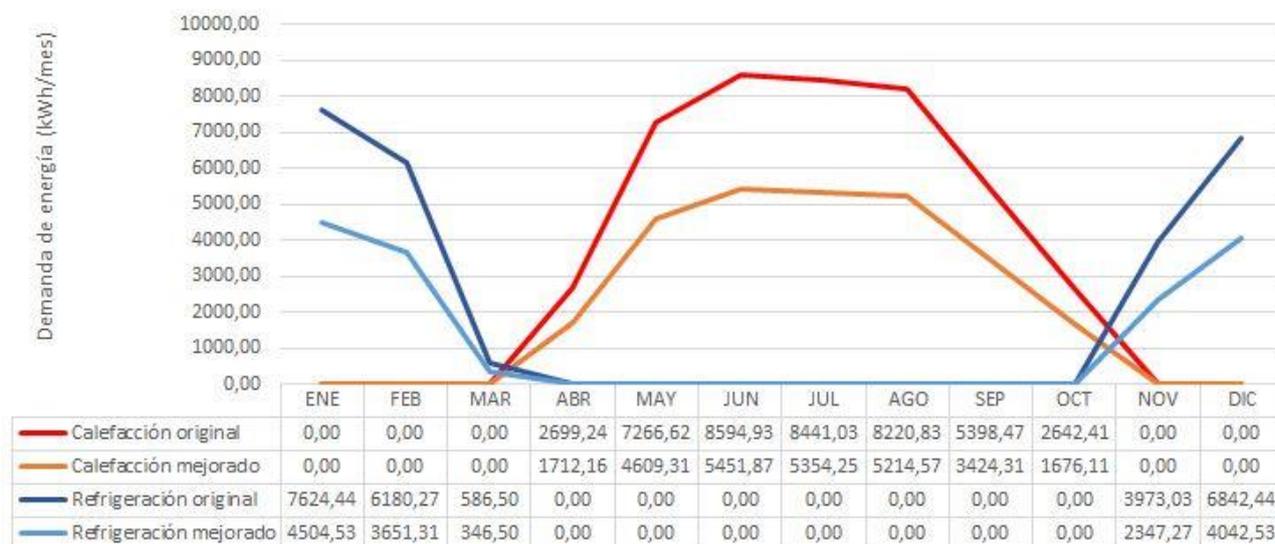
personal y los auditores manifiestan que es muy caluroso en los meses de verano y sobre-calefactado en los meses de invierno. El diagnóstico energético muestra que en la condición actual el edificio requiere 43263,53 kWh/año en calefacción y 25206,68 kWh/año en refrigeración y con todas las medidas de rehabilitación podría reducirse a 27442,58 kWh/año y 14892,15 kWh/año respectivamente. Implica una reducción en la demanda de 36,57 % en calefacción y 40,92 % en refrigeración. Así tendríamos como indicador de comparación en calefacción 54,20 kWh/m².año y 29,41 kWh/m².año en refrigeración con un total de 83,61 kWh/m².año. Relativamente simple de reducir con medidas pasivas de eficiencia energética.

Figura 1: Comparación de demandas de energía en climatización mensual original y con mejoras.

- 1) agregar 10 cm de lana de vidrio con foil de aluminio inferior sobre un cielorraso entre cabios;
- 2) En muros realizar un EIFS/SATE con 5cm de EPS de 30kg/m³ y basecoat reforzado con malla de fibra de vidrio. Por ser clima árido no requeriría barrera de vapor si un freno de vapor con una capa de emulsión asfáltica en la cara exterior o pintura base caucho.
- 3) En pisos aplicar una capa de panel PF100 de 2mm, un foil de polietileno de 200 micrones y terminar con una capa de concreto armado pulido de 3 a 4cm de espesor.
- 4) La medida quizá más costosa sea cambiar las carpinterías de ventanas por otras de PVC con DVH junto a protección solar exterior para el verano en especial al oeste.

Dado que a pesar de estas medidas el edificio seguirá demandando energía, principalmente en invierno, se sugiere diseñar y construir un recibidor cerrado a modo de "chiflonera" en las puertas de frente y del fondo. El edificio cuenta con medidor de energía eléctrica y de GN. El sistema de calefacción no es adecuado para este edificio abierto interiormente y de gran volumen. Se recomienda luego de su rehabilitación cambiarlo por piso radiante por agua caliente con calderas murales de condensación a gas natural i colectores solares en el faldón norte del techo.

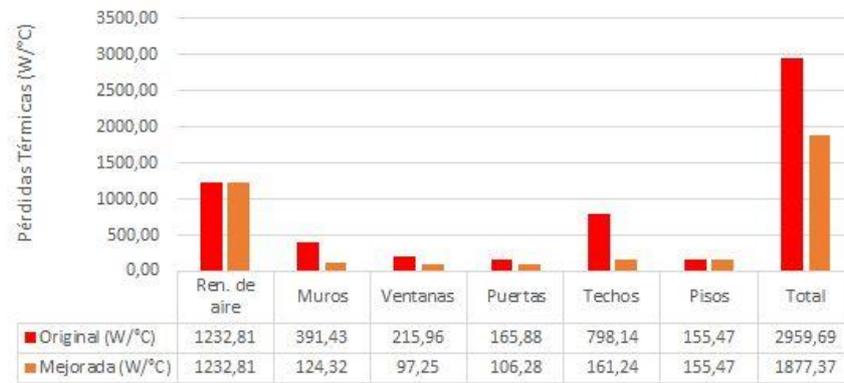
Figura 4: Comparación entre versión original y mejorada

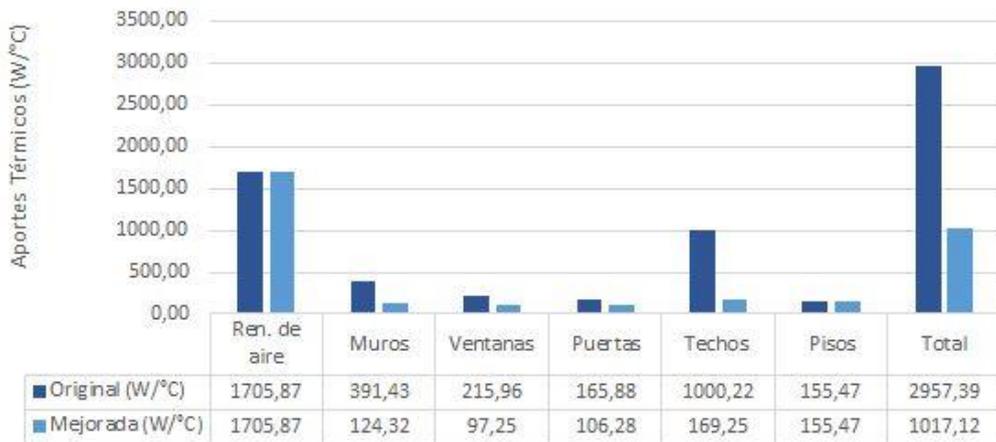
En la figura 9 se comparan el edificio original con el que resulta de las propuestas de mejoras. Destacan las reducciones en muros, ventanas, techos y en asoleamiento.

Figura 9: Comparación de edificio original y mejorado. Situación verano.

La figura 9 compara las demandas de energía entre el edificio original y el mejorado. Las reducciones más importantes se dan en asoleamiento, techos y muros. seguido de ventanas por conducción e iluminación.
