INFORME TÉCNICO

Caso: Jardín maternal “Mariano Moreno”

Proyecto EUROCLIMA «Edificios municipales energéticamente eficientes y sustentables»

REPORTE DIAGNÓSTICO ENERGÉTICO ORIGINAL Y MEJORADO

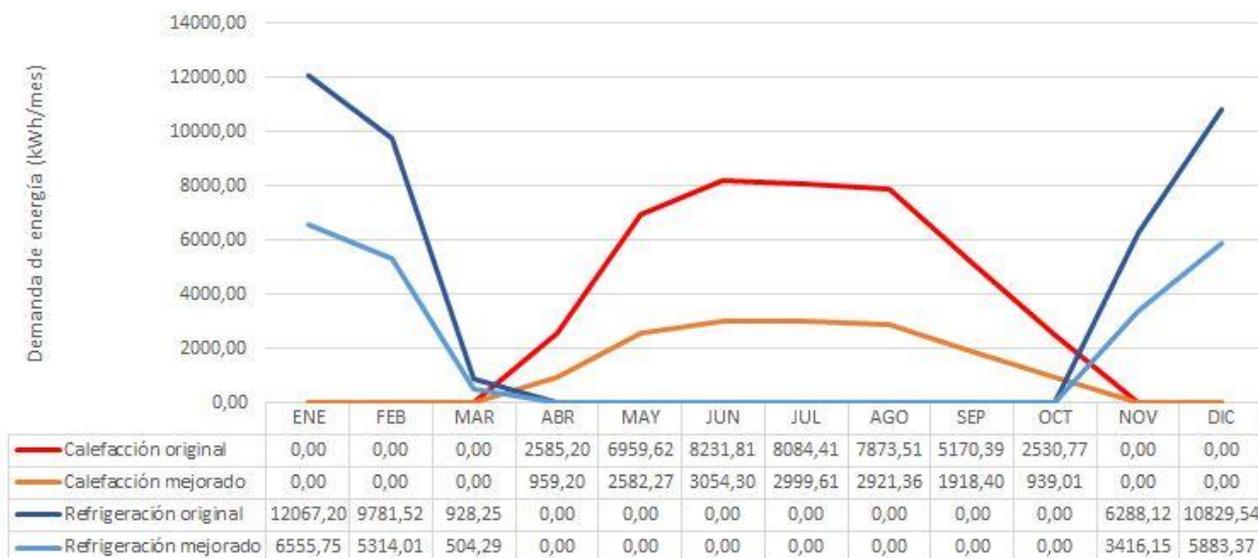
Figura 1: Comparación de demandas de energía en climatización mensual original y con mejoras.

requiere 41435,69 kWh/año en calefacción y 39894,63 kWh/año en refrigeración y con todas las medidas de rehabilitación podría reducirse a 15374,16 kWh/año y 21673,57 kWh/año respectivamente. Implica una reducción en la demanda de 62,90 % en calefacción y 56,53 % en refrigeración. Así tendríamos como indicador de comparación en calefacción 41,32 kWh/m².año y 58,26 kWh/m².año en refrigeración con un total de 99,58 kWh/m².año. Relativamente simple de reducir con medidas pasivas de eficiencia energética.

- 1) agregar techo invertido en losa de H²A⁹ cubierto con canto rodado o techo verde;
- 2) En muros realizar un EIFS/SATE con 5cm de EPS de 30kg/m³ y basecoat reforzado con malla de fibra de vidrio. Por ser clima árido no requeriría barrera de vapor si un freno de vapor con una capa de emulsión asfáltica en la cara exterior o pintura base caucho.
- 3) En pisos aplicar una capa de panel PF100 de 2mm, un foil de polietileno de 200 micrones y terminar con una capa de concreto armado pulido de 3 a 4cm de espesor.
- 4) La medida quizá más costosa sea cambiar las carpinterías de ventanas por otras de PVC con DVH junto a protección solar exterior para el verano en especial al oeste.
- 5) De realizarse todas las medidas y para tener pisos cálidos para los niños instalar un sistema de piso radiante PER/PECO con calderas murales de condensación.

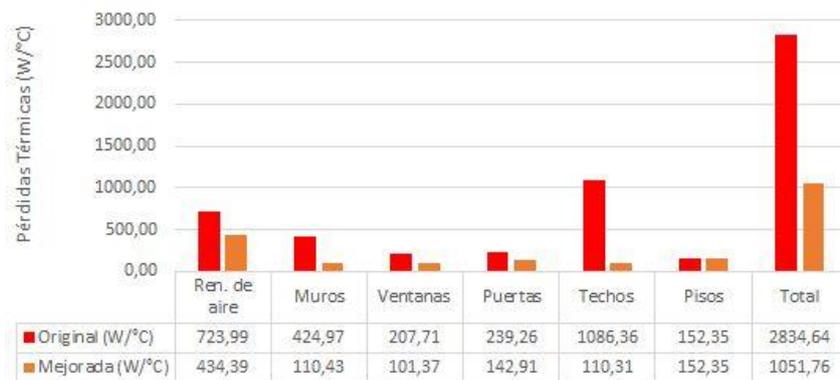
Figura 4: Comparación entre versión original y mejorada

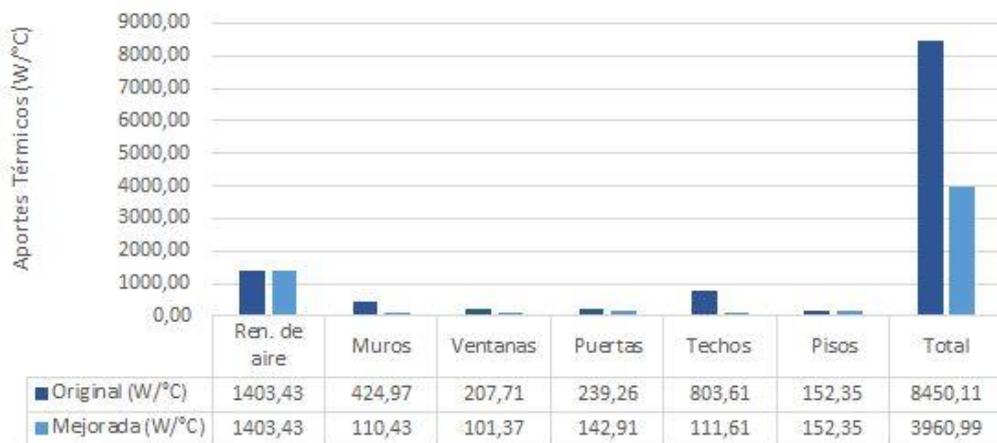
En la figura 9 se comparan el edificio original con el que resulta de las propuestas de mejoras. Destacan las reducciones en muros, ventanas, techos y en asoleamiento.

Figura 9: Comparación de edificio original y mejorado. Situación verano.

La figura 9 compara las demandas de energía entre el edificio original y el mejorado. Las reducciones más importantes se dan en asoleamiento, techos y muros. seguido de ventanas por conducción e iluminación.
