# INFORME TÉCNICO

Caso: Jardín maternal “Eva Perón”

Proyecto EUROCLIMA «Edificios municipales energéticamente eficientes y sustentables»

# REPORTE DIAGNÓSTICO ENERGÉTICO ORIGINAL Y MEJORADO

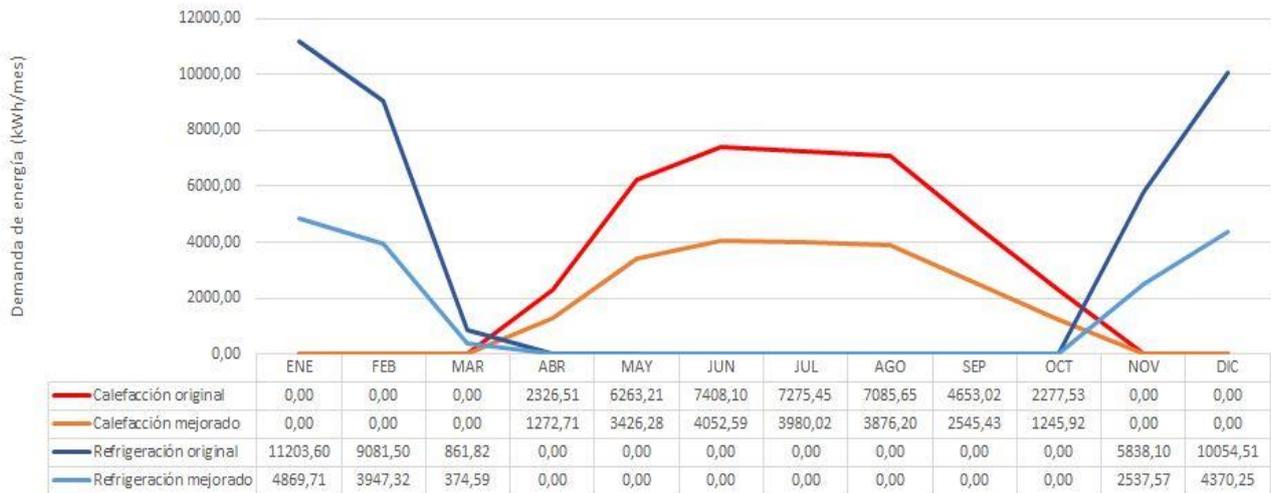
El edificio es de construcción convencional en la región, de baja eficiencia energética en su envolvente. El personal y los auditores manifiestan que es muy caluroso en los meses de verano y sobre-calefactado en los meses de invierno. El diagnóstico energético muestra que en la condición actual el edificio requiere 37289,48 kWh/año en calefacción y 37039,53 kWh/año en refrigeración y con todas las medidas de rehabilitación podría reducirse a 20399,15 kWh/año y 16099,45 kWh/año respectivamente. Implica una reducción en la demanda de 45,30 % en calefacción y 56,53 % en refrigeración. Así tendríamos como indicador de comparación en calefacción 39,03 kWh/m<sup>2</sup>.año y 30,80 kWh/m<sup>2</sup>.año en refrigeración con un total de 69,83 kWh/m<sup>2</sup>.año. Relativamente simple de reducir con medidas pasivas de eficiencia energética.

Figura 1: Comparación de demandas de energía en climatización mensual original y con mejoras.

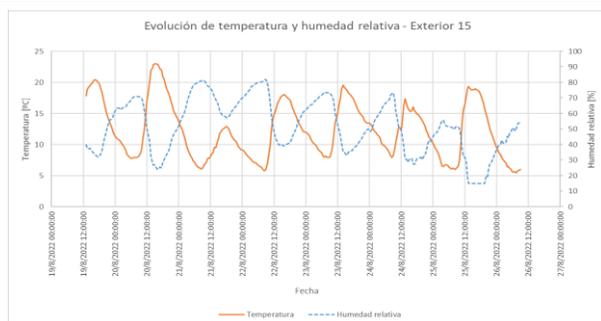
Hobo exterior: H15 - Edificio: Jardín Mariano Moreno

Lectura: 19/8/2022 13:00  
 26/8/2022 09:00  
 T [°C] Prom: 12,32  
 HR [%] Prom: 51,75

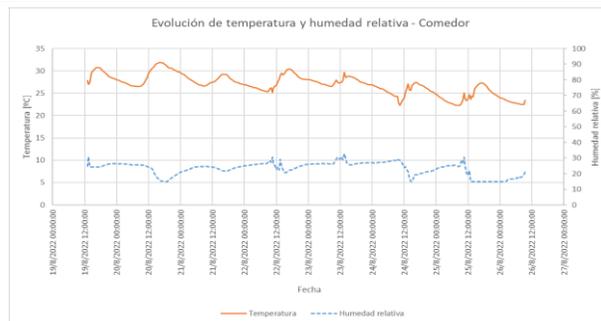
Hobo interior: H26

Lectura: 19/8/2022 13:00  
 26/8/2022 09:30  
 T [°C] Prom: 26,94  
 HR [%] Prom: 23,30

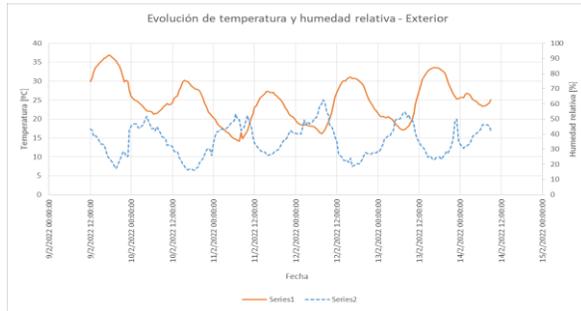
Hobo exterior: H32 - Edificio: Jardín Mariano Moreno

Lectura: 9/2/2022 12:00  
 14/2/2022 09:00  
 T [°C] Prom: 24,72  
 HR [%] Prom: 35,74

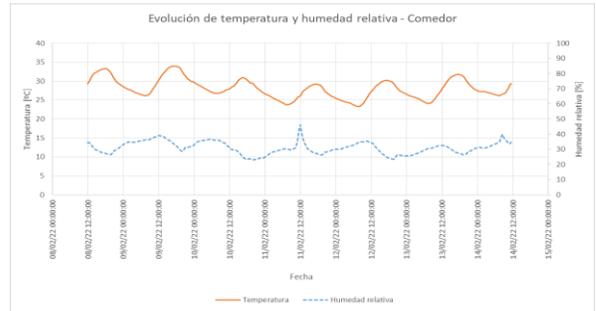
Hobo interior: H44

Lectura: 8/2/2022 12:00  
 14/2/2022 11:30  
 T [°C] Prom: 28,05  
 HR [%] Prom: 30,97

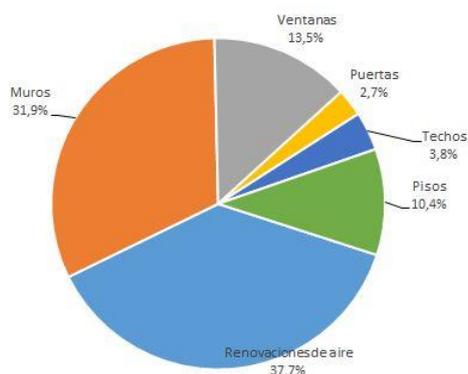
Figura 1: Pérdidas térmicas discriminadas situación original

A fin de definir estrategias de rehabilitación se analizan las pérdidas y se encuentra que es factible intervenir los techos (3,8%), muros (31,9%) y vidriados (16,2%, ventanas y puertas), según Figura 1, a fin de lograr mejoras en la demanda de energía.

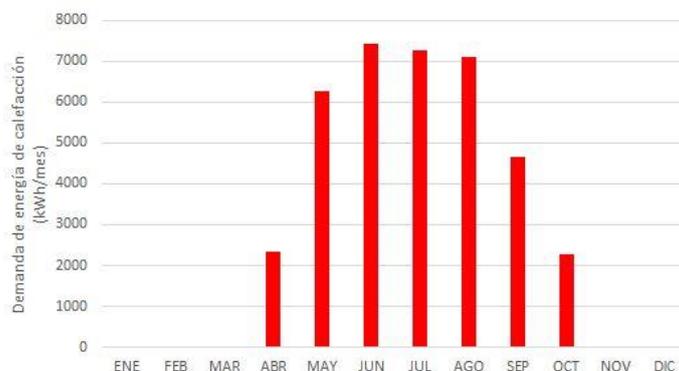
Figura 2: Demanda de energía en calefacción en kWh/mes calculado para TBcal= 20°C, situación original

11604) de  $1,86 \text{ W/m}^3\text{K}$  y un Coeficiente de pérdidas unitarias  $3,04 \text{ W/m}^2\text{K}$  que resulta en una Demanda anual energía eléctrica en calefacción de **37289,48 kWh/año** y  $71,34 \text{ kWh/m}^2\text{año}$ , para una temperatura base de calefacción de  $20^\circ\text{C}$ .

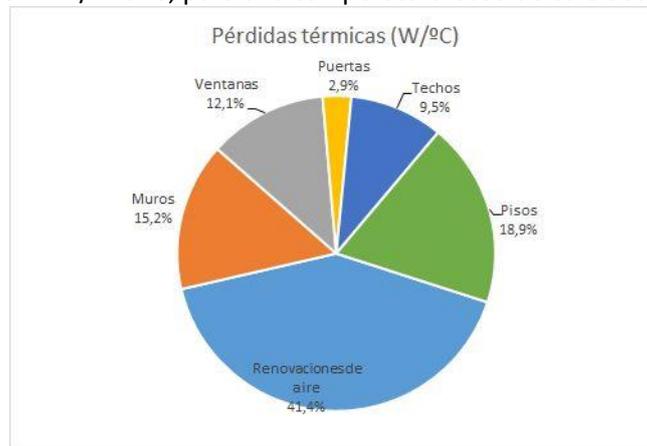
La implementación de las mejoras en muros, techos y vidriados permitirá reducir la demanda de energía en calefacción en un 45,30 %. El edificio tendrá un Coeficiente volumétrico global de pérdidas térmicas Gcal (IRAM 11604) de  $1.31 \text{ W/m}^3\text{K}$ , que resulta en una Demanda anual energía eléctrica en calefacción de **20399,15 kWh/año** y  $39,03 \text{ kWh/m}^2\text{año}$ , para una temperatura base de calefacción de  $20^\circ\text{C}$ .

Figura 3: Pérdidas térmicas discriminadas situación mejorada

- Aislamiento en muros con EIFS/SATE de 50mm. ( $K_{m1} = 0.63 \text{ W/m}^2\text{K}$ )
- En techos agregar 10cm de lana de vidrio con foil de aluminio sobre el cielorraso o bajo chapa y reemplazar. ( $K_{t2} = 0.36 \text{ W/m}^2\text{K}$ )

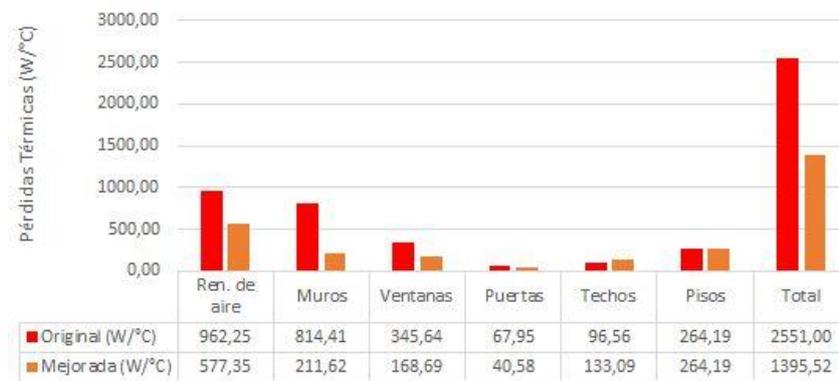
Figura 4: Comparación entre versión original y mejorada

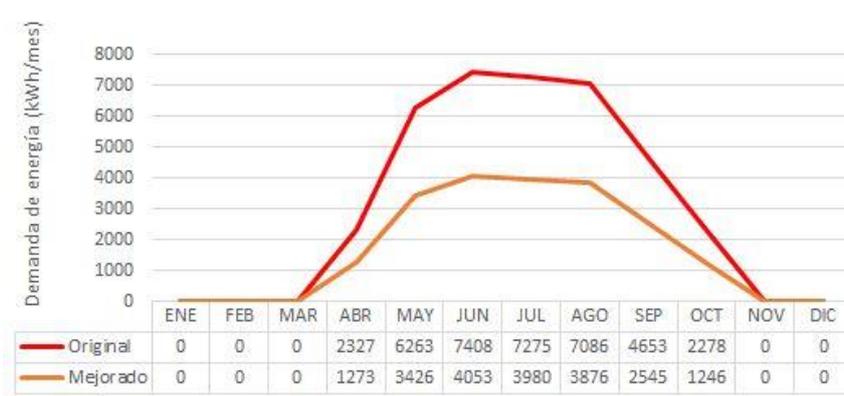
Figura 5: Comparación entre versión original y mejorada mensual

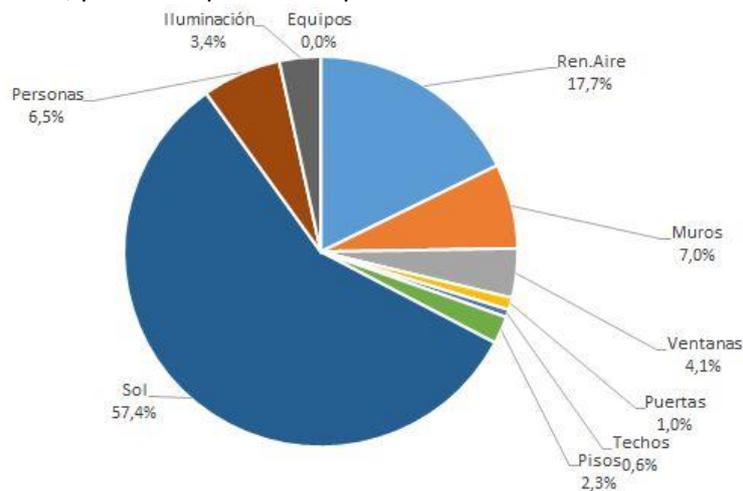
La figura 6 muestra la discriminación de aportes térmicos en el edificio. Se destacan el asoleamiento con el 57,4%, los techos con el 0,6%, los muros con un 7,0%, y las ventanas con un 4,1%. En la condición de invierno se propuso mejoras en estos, pero es importante la *protección solar*.

Figura 6: Aportes térmicos discriminados. Situación original verano.

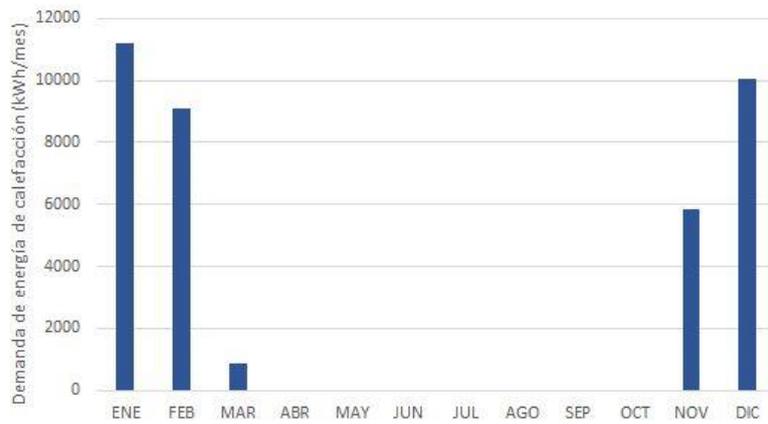
Del diagnóstico surge que el edificio tiene una Demanda anual energía eléctrica en refrigeración de **37039,53 kWh/año** y 70,86 kWh/m<sup>2</sup>año, para una temperatura base de refrigeración de 20°C.

Figura 7: Variación mensual de la demanda de energía en refrigeración actual.

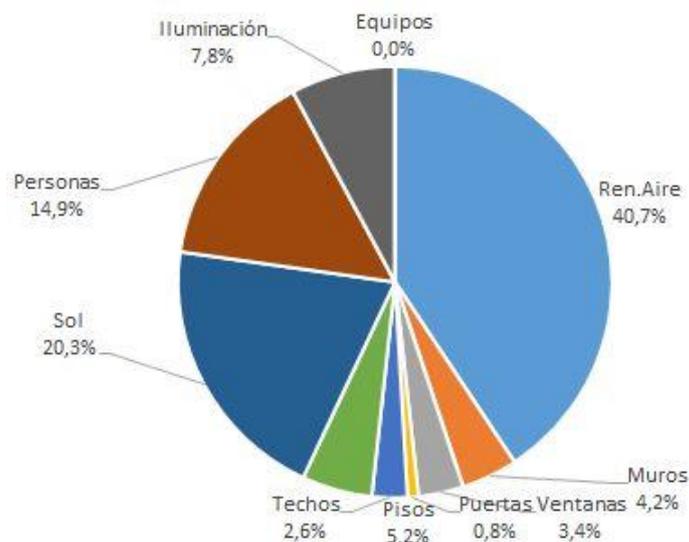
La figura 8 muestra la leve reducción del aporte solar relativo, con las mejoras propuestas lo mismo que en muros, techos y ventanas. No se consideraron las mejoras en pisos y puertas lo mismo que en renovaciones de aire dado el tipo de función edilicia y costos de intervención.

Figura 8: Aportes térmicos discriminados. Situación mejorada verano.

Se mantienen las mejoras propuestas para el invierno solo agregando una protección solar en las aberturas que lo requieran. Se busca que los vidriados tengan un FES = 0.13 en ventanas.

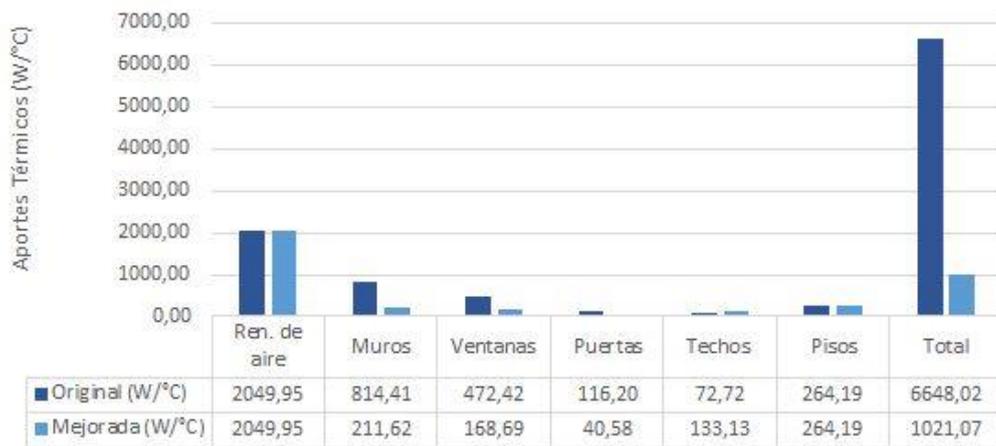
En la figura 9 se comparan el edificio original con el que resulta de las propuestas de mejoras. Destacan las reducciones en muros, ventanas, techos y en asoleamiento.

Figura 9: Comparación de edificio original y mejorado. Situación verano.

La figura 9 compara las demandas de energía entre el edificio original y el mejorado. Las reducciones más importantes se dan en asoleamiento, techos y muros, seguido de ventanas por conducción e iluminación.

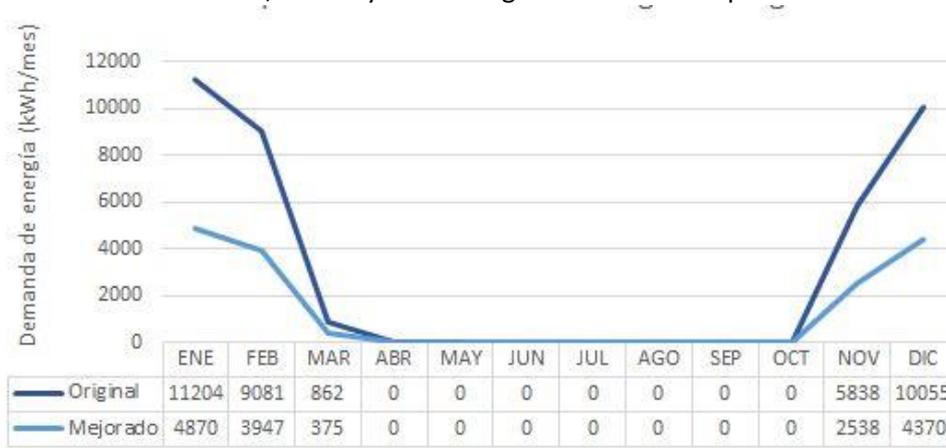
Figura 10: Comparación de la demanda de energía en refrigeración mensual del edificio original y mejorado. Situación verano.

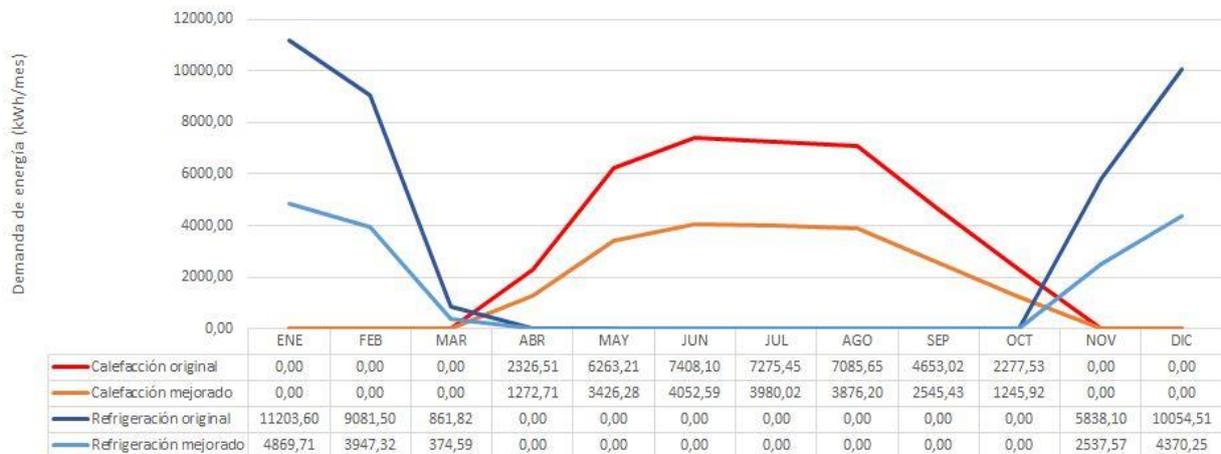
La figura 11 a modo de conclusión muestra que la reducción total anual de energía en climatización con las medidas de mejora propuestas podría ser de un 50,90% para mantener el edificio en una temperatura constante de 20°C a lo largo de 8hs de lunes a viernes todo el año. Reduciendo de los 142,21 kWh/m<sup>2</sup>año a 69,83 kWh/m<sup>2</sup>año.

Figura 11: Comparación anual caso: Jardín maternal “Eva Perón”, Neuquén. Neuquén.

Esto muestra la necesidad de implementar soluciones de fondo en especial en protección solar de superficies vidriadas y techos. Luego queda planificar un sistema termo mecánico de climatización sustentable adecuado al edificio por su implantación urbana.
