EL PROBLEMA
DE
LAS INUNDACIONES EN ANDALGALÁ¹

(PROVINCIA DE CATAMARCA)

POR M. KANTOR

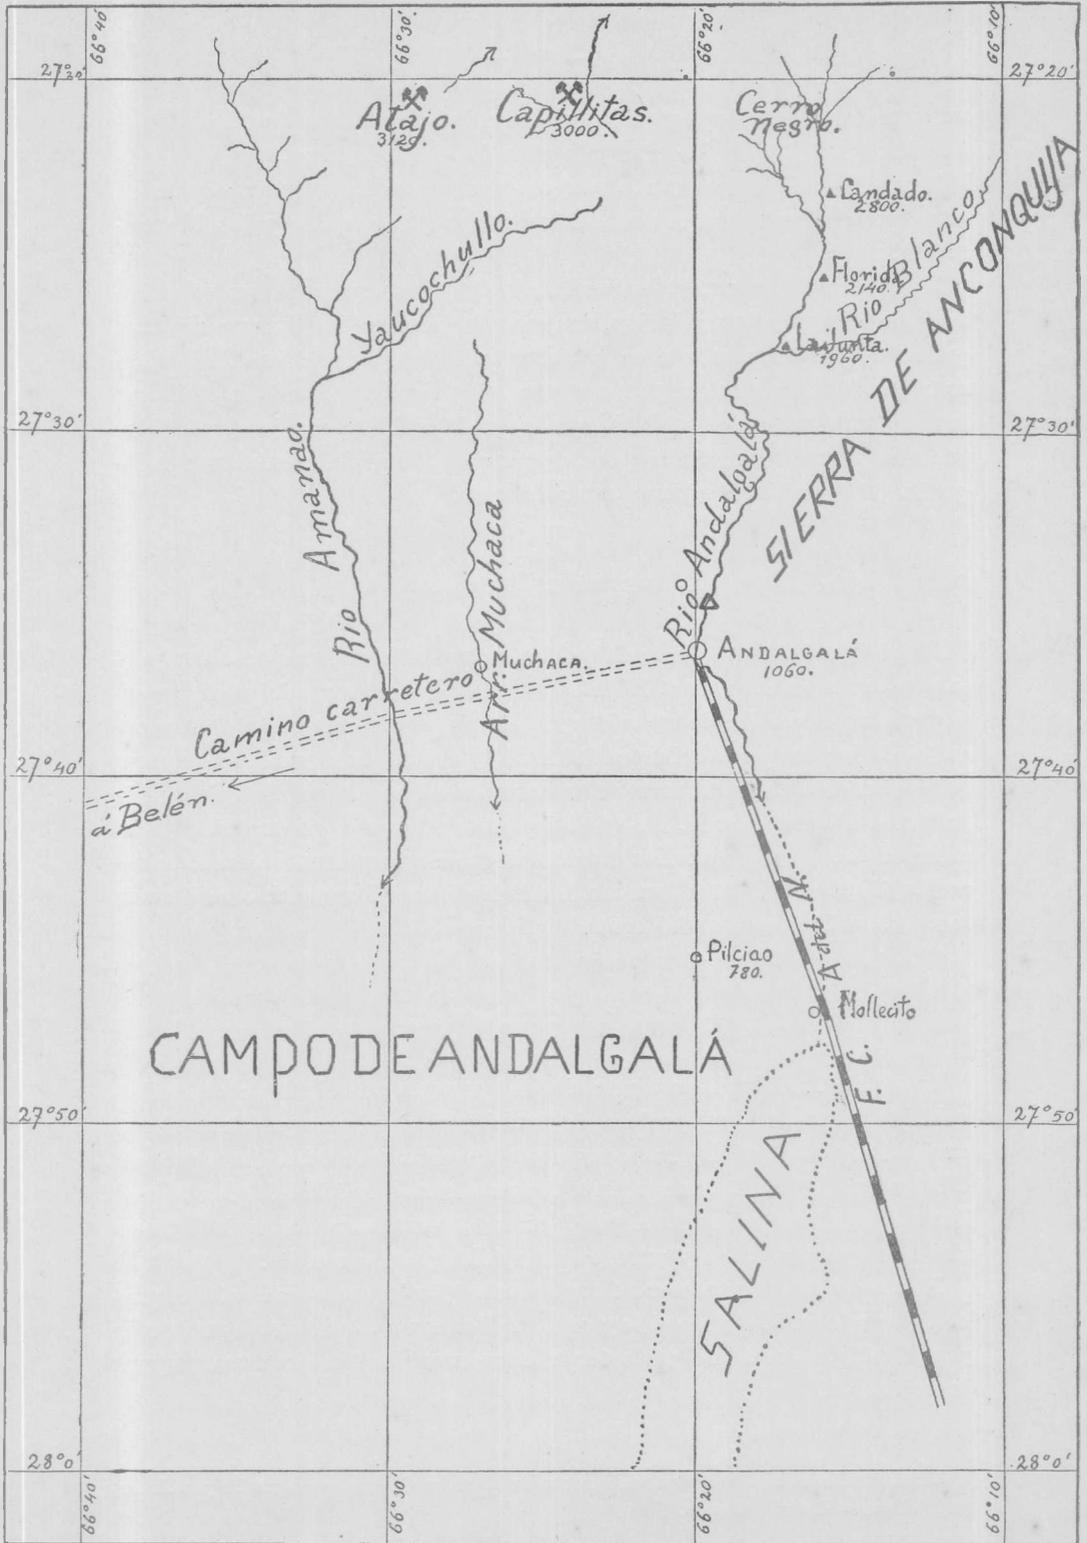
Croquis de la cuenca del río Andalgala

El río de Andalgalá corre directamente por la parte central del pueblo, como lo indica el *croquis* y esto explica como la catástrofe producida por la última creciente pudo tener consecuencias tan desastrosas para la población.

▲ Lugar de la catástrofe.

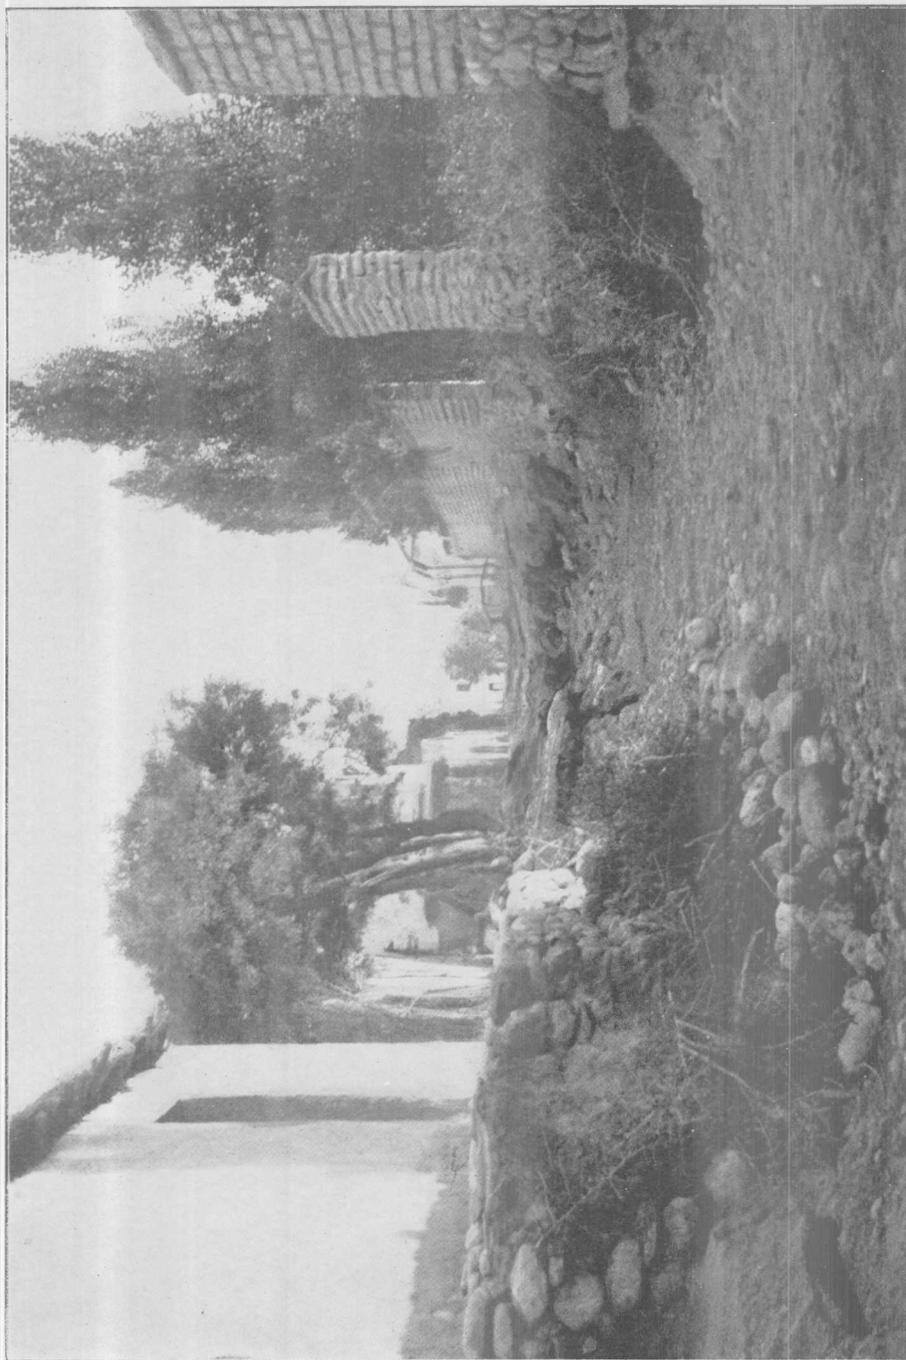
La erosión del río durante la inundación.

surcos de 1^m50 de profundidad, en otras la arena ha formado depósitos, llegando éstos hasta en las casas a una altura de 1^m50 (véase láminas III y IV).

- III. Erosión del río durante la inundación. Escavación de 1^m50, producida en la calle Vicente López.
 - IV. Material depositado por el río durante la inundación; el río llegó en las casas hasta una altura de 1^m50, y dejó allí depositada arena hasta un espesor de 50 centímetros.

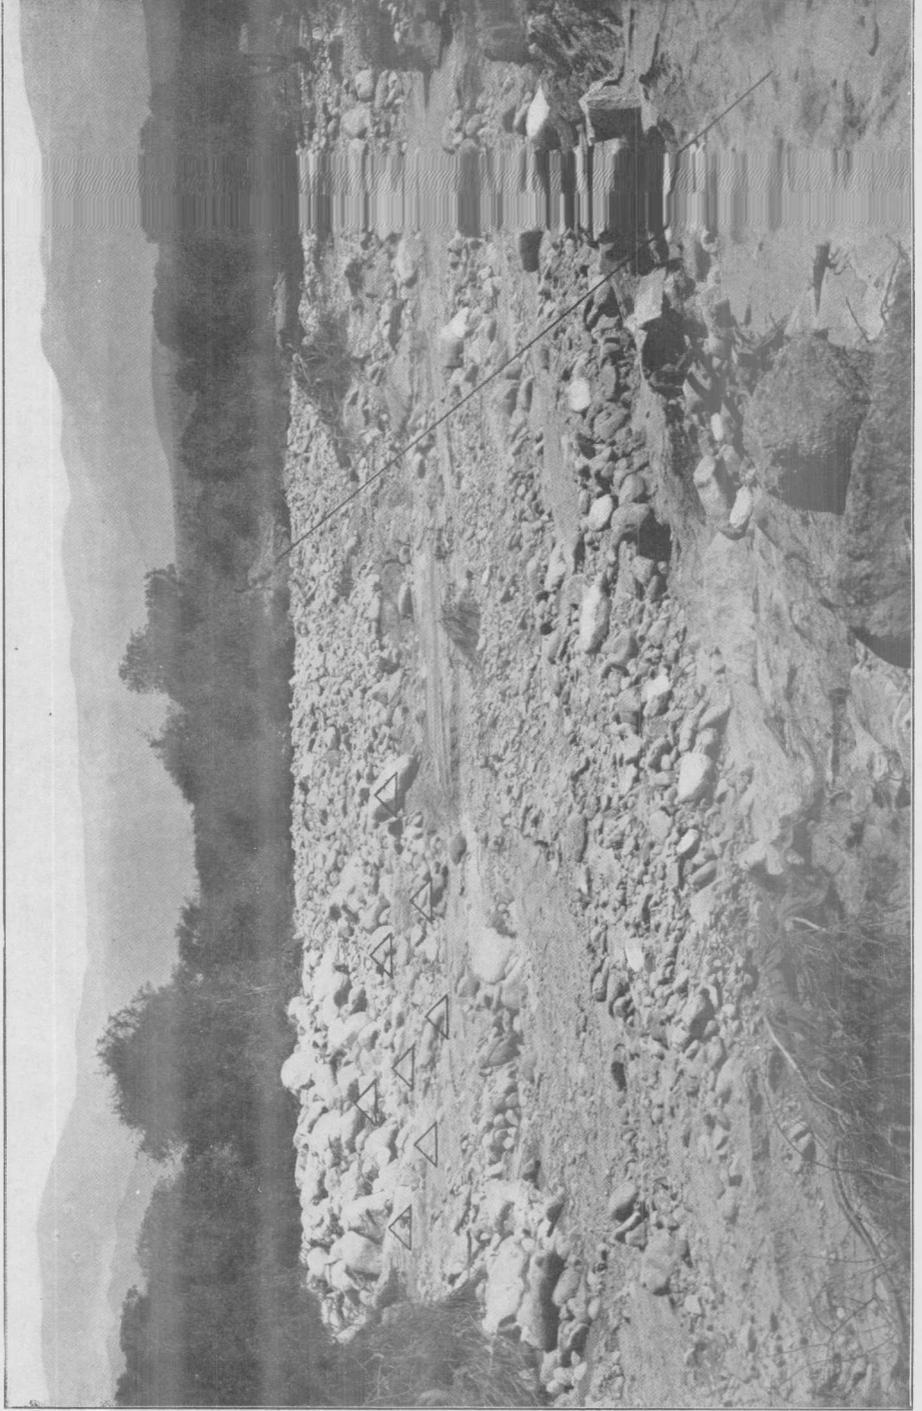
Lugar de la catástrofe.

La segunda desviación del río pasó á distancia de unos 2 1/2 kilómetros al norte del pueblo y es aquí donde ocurrió la catástrofe. En esta parte la barranca baja del lado derecho del río, formada de conglomerados cementados por arena, no pudo oponer la resistencia necesaria á la fuerza del río y este con gran ímpetu destruyó la barranca, cargándose con los rodados y arena y formó un cauce nuevo á una distancia de unos 50 á 200 metros del antiguo.

- V. Lugar de la catástrofe; en $\Delta\Delta$ se encontraban las carpas de los obreros de la irrigación; la línea negra indica una obra de irrigación destruída.

3ª Debería quedar absolutamente prohibido á los habitantes y obre-ros de irrigación tener las viviendas en el lecho del río;

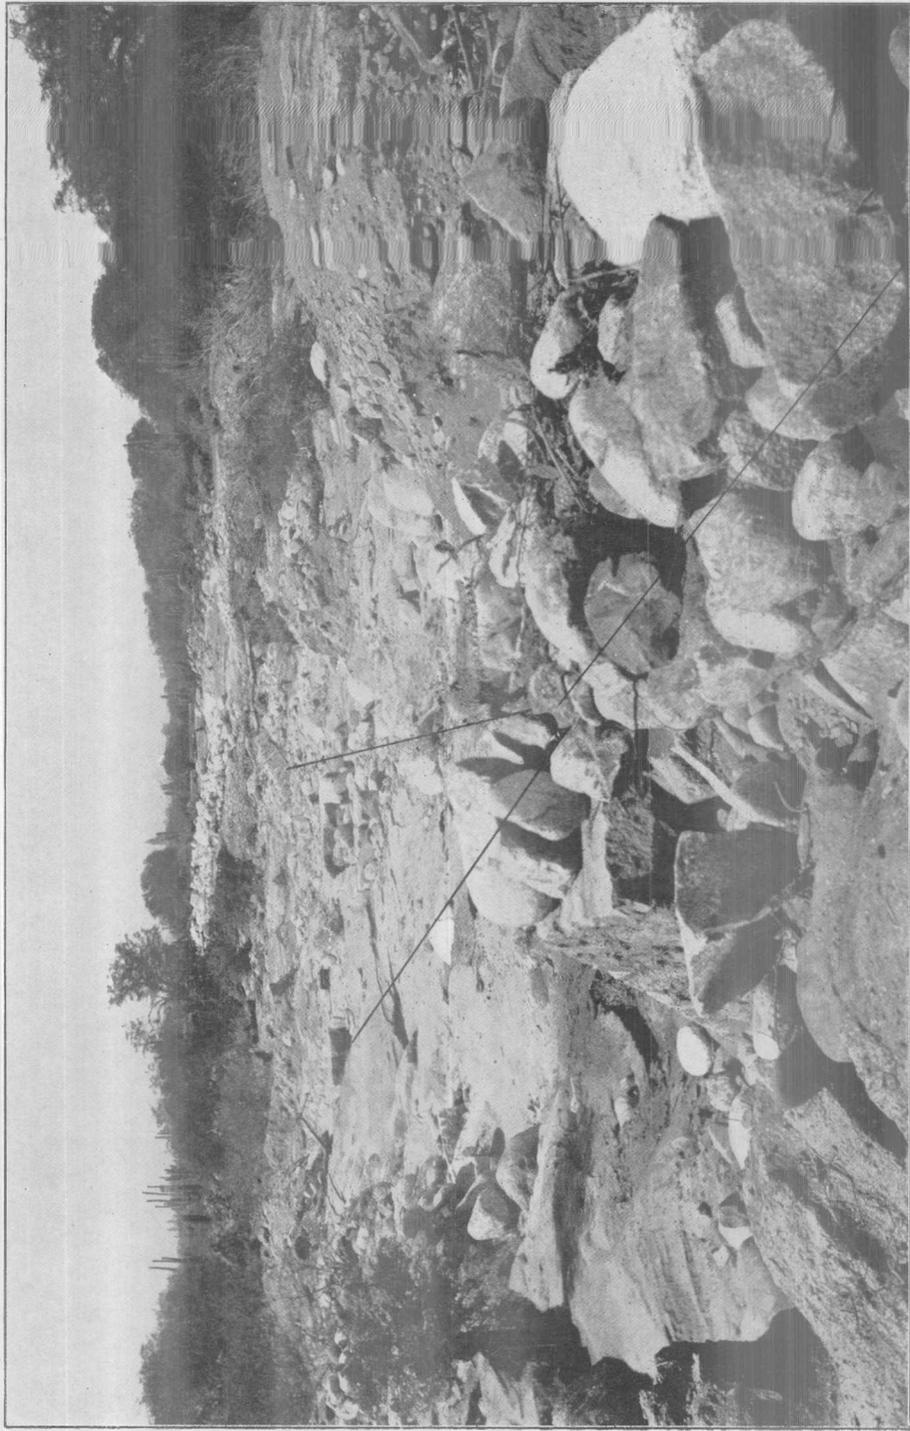
Obras de irrigación destruidas por la inundación.

Los daños de las viñas son bastarte considerables, quedando en parte cubiertas por arena, y en parte arrasadas por la corriente. Los alfalfares inundados están completamente cubiertos de arena é inutilizados. Una parte de las obras de irrigación han sido destruídas (véase lám. V y VI).

- VI. Obras de irrigación destruídas por la inundación; las líneas negras indican la dirección de los canales.

2ª Las obras de irrigación construídas quedan en la zona de peligro. Para idearlas de nuevo, no solamente hay que contar con inundaciones de la magnitud de la última, sino aun mayores;
