REHABILITACIÓN IMPLANTO SOPORTADA

Categoría: Casos Clínicos

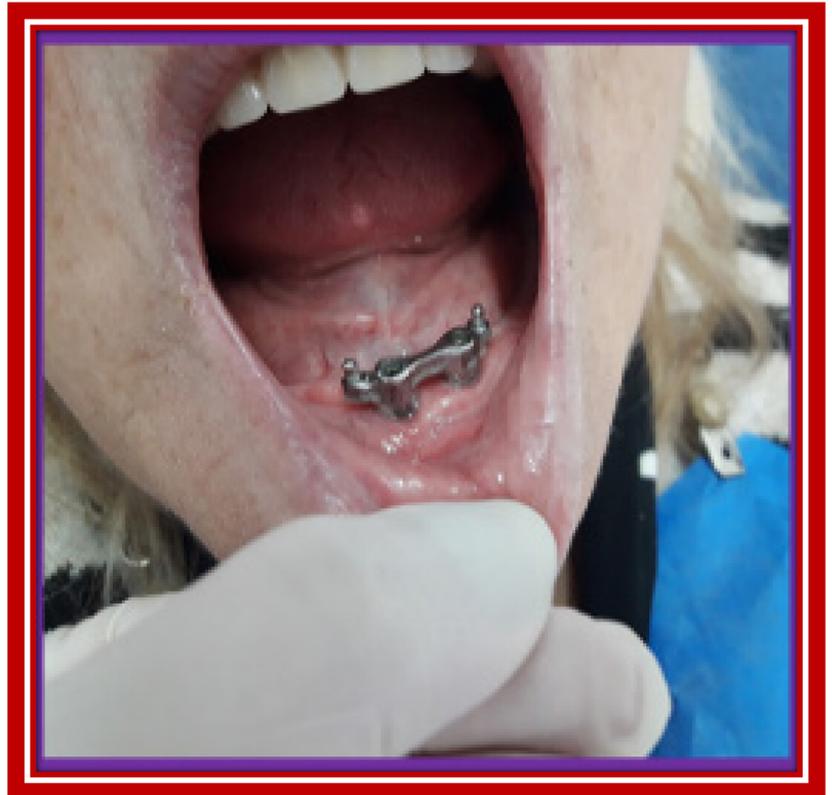
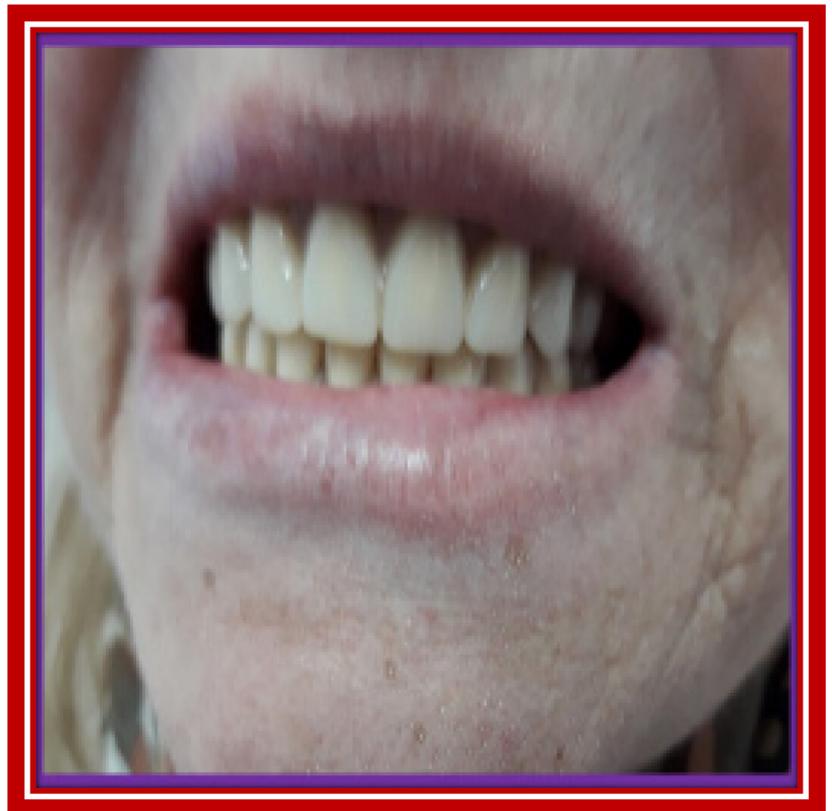
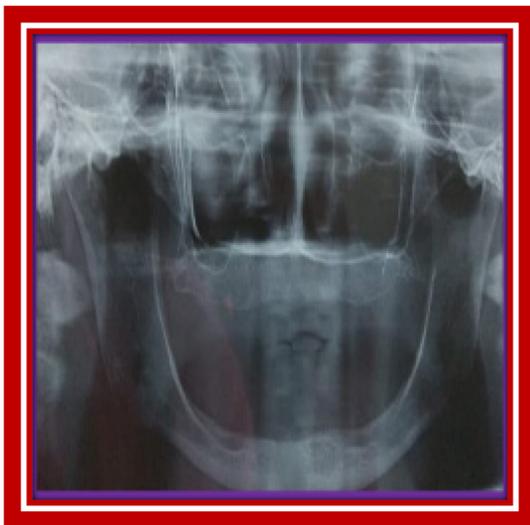
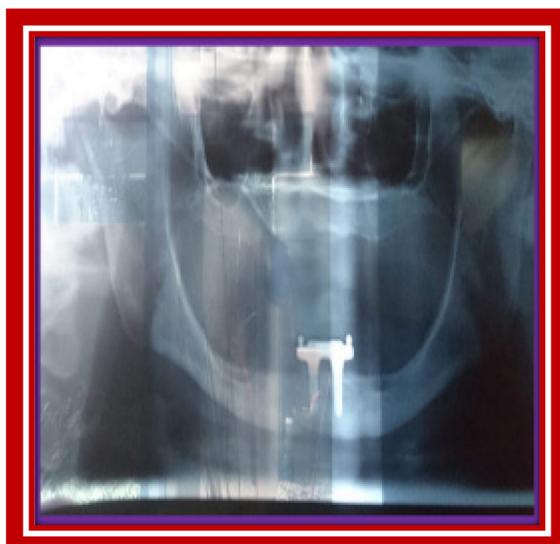
Mujer de 69 años con ausencia de sus piezas dentarias, con dificultad para realizar los movimientos masticatorios, estéticos y fonéticos, portadora de prótesis completas superior e inferior. Se realizó evaluación médica, diagnóstico general, protético y quirúrgico. Se solicitó Rx panorámica, se observó altura ósea para la cantidad de implantes. Finalizadas estas importantes fases y con el consentimiento del paciente, fueron colocados tres implantes. 1 fracaso, con los 2 restantes se realizó una barra metálica sobre ellos, para evitar fracturas y sobre ella una prótesis completa. Fue de vital importancia mantener un seguimiento del paciente para controlar el éxito total del tratamiento.

El caso clínico expuesto, se basó en la colocación de tres implantes. Si bien uno de ellos fracasó, sobre los 2 restantes se diseñó la sobredentadura. Estos anclajes fueron ferulizados y sobre ellos se colocó la barra con ataches. En la completa se colocó una base colada de cromo cobalto para reforzarla. La paciente lleva 3 años con la rehabilitación en boca sin presentar inconvenientes.
