1º Congreso Iberoamericano de Museos Universitarios

UN DESAFÍO PARA LA RESTAURACIÓN DE INSTRUMENTOS DE DEMOSTRACIÓN: EQUILIBRIO ENTRE CONSERVACIÓN Y FUNCIONAMIENTO

Martin Jorge Lasarte, Facundo Nahuel González, María Angélica Guerriere, Museo de Física, Facultad de Ciencias Exactas, UNLP

Estudio de un caso

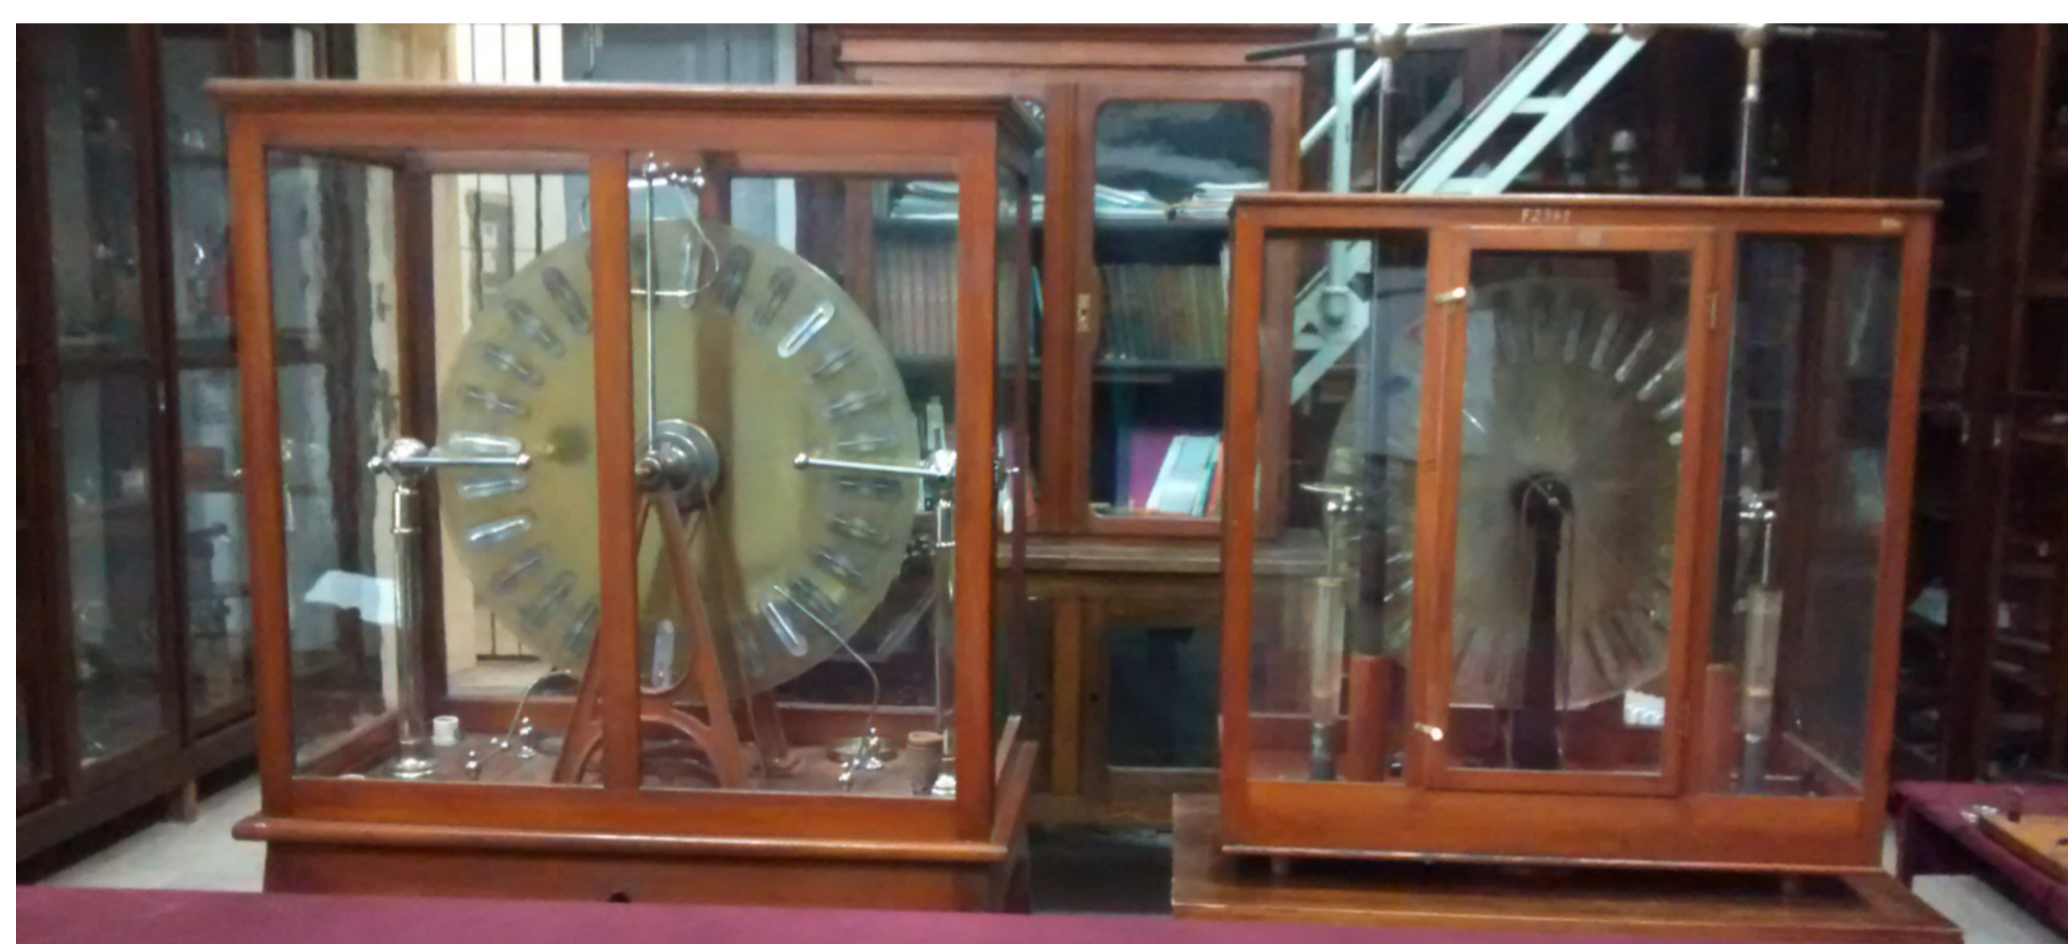
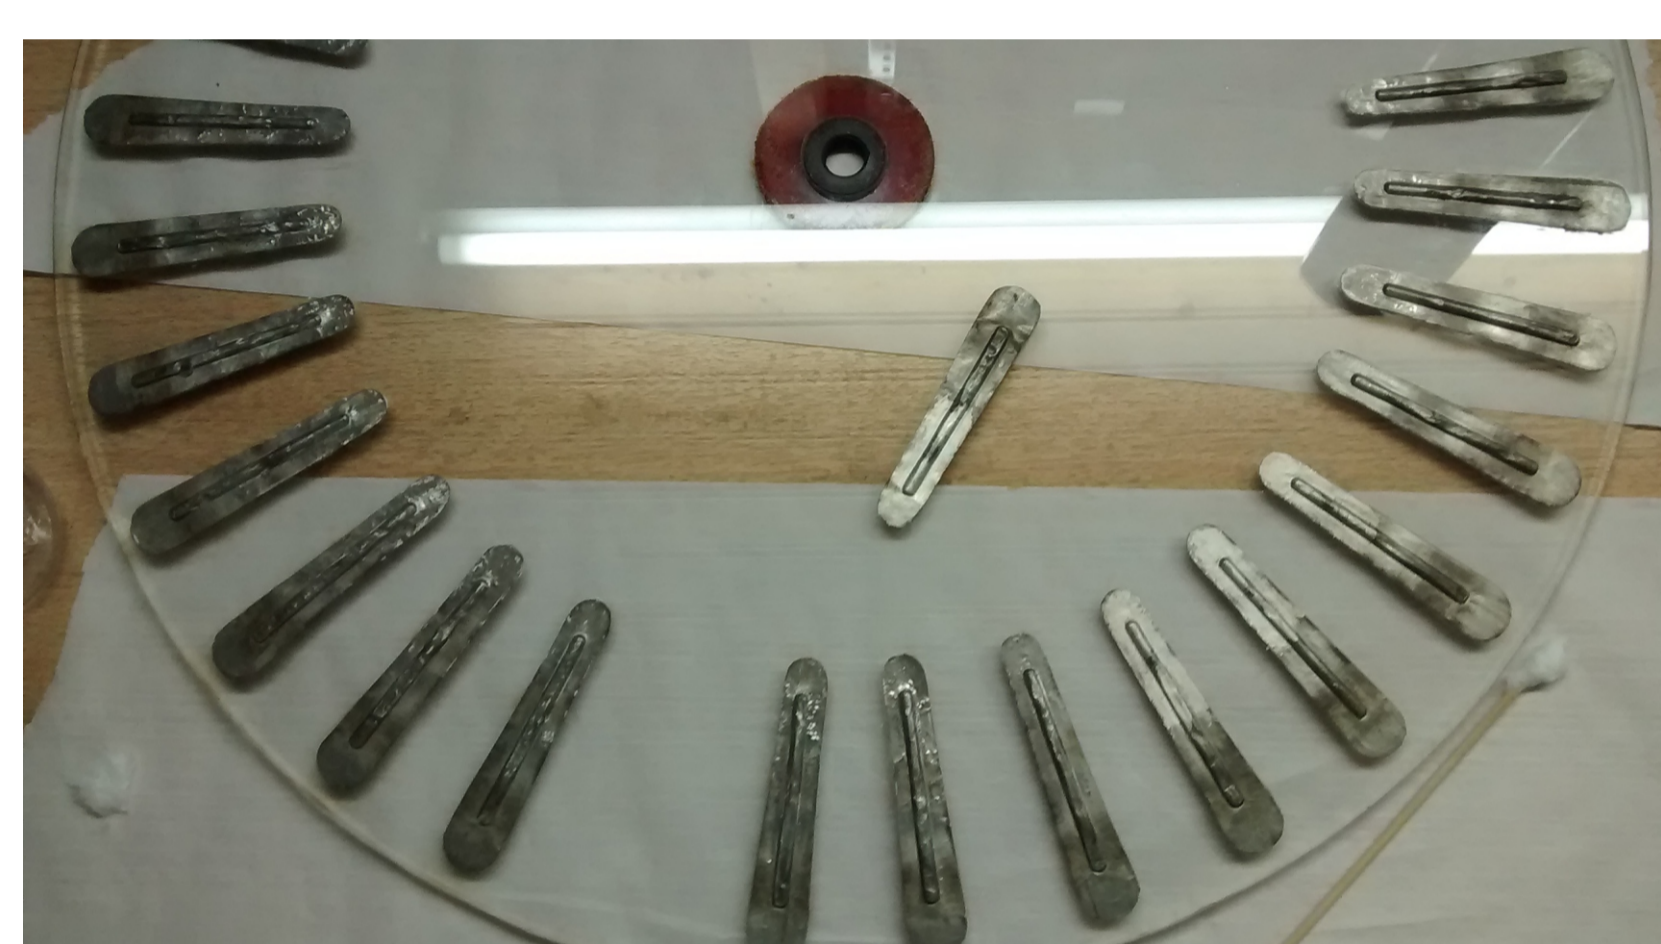
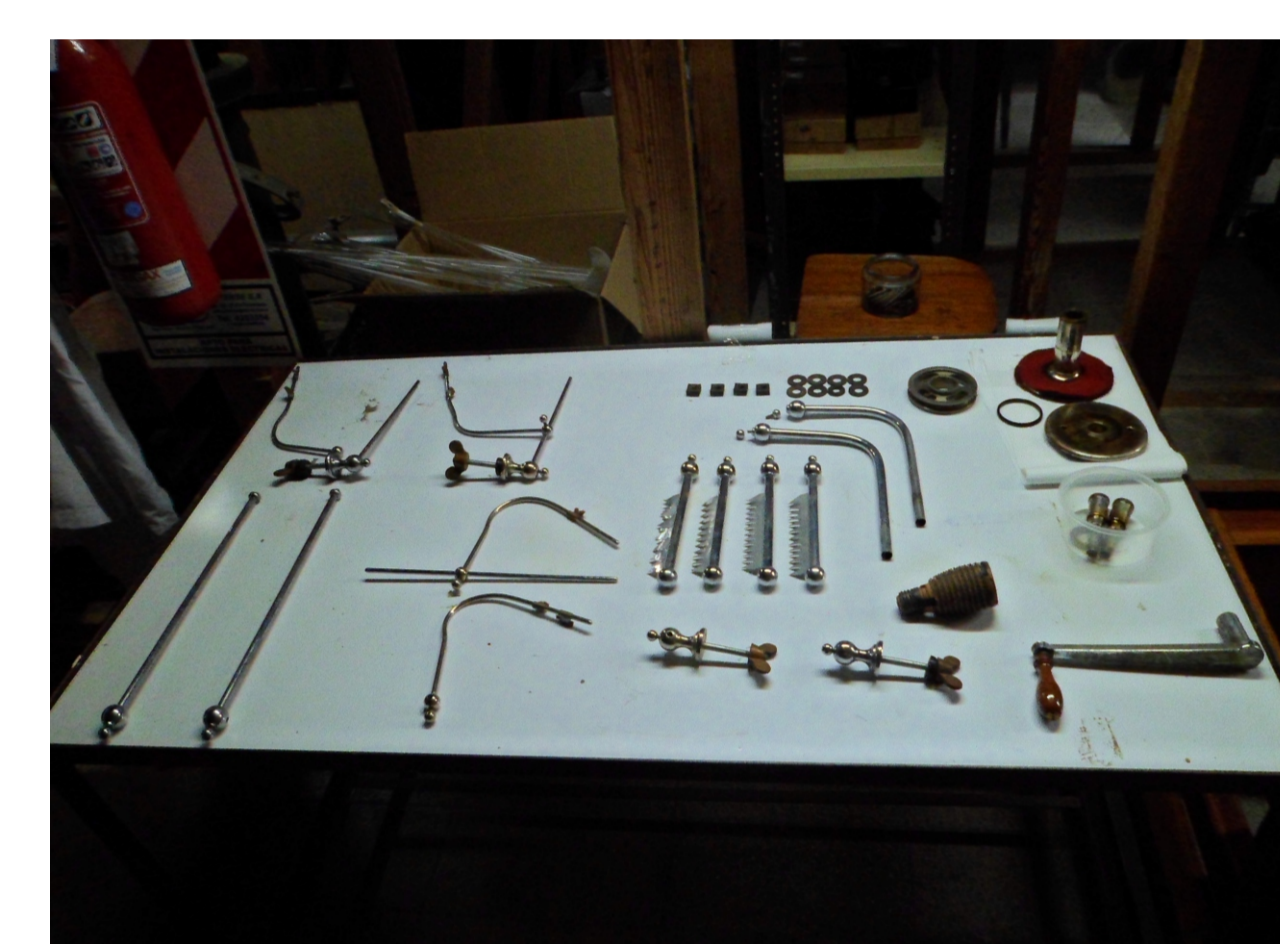
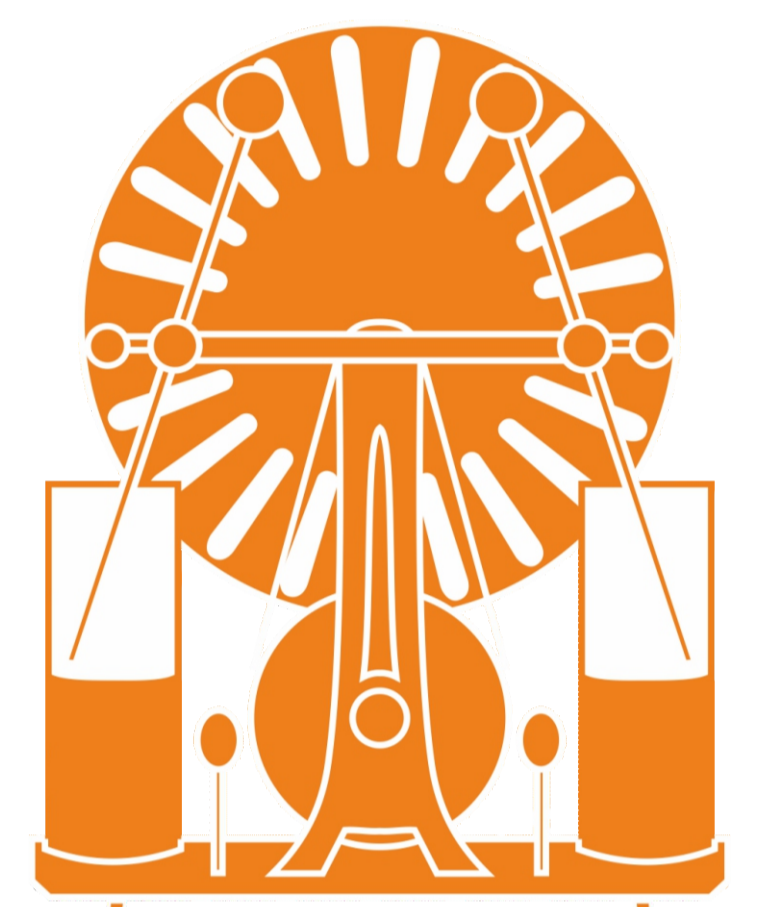
Se observaron deterioros en sus partes, propios del contexto de uso del instrumento, como rayas, roturas, faltantes atribuibles al desgaste y empleo del instrumento. A modo de ejemplo se pueden mencionar las piezas metálicas, los cepillos y los colectores de carga, todos ellos deteriorados por el frotamiento entre ellos, originando pérdidas y desprendimientos de partes y/o fragmentos. Por otro lado, la conductividad eléctrica estaba alterada en las botellas de Leyden, es decir en los reservorios de carga, y en los discos.

El procedimiento previo a la intervención implicó el desarrollo de ensayos de distintos materiales. Respecto a las pérdidas en las botellas de Leyden y los discos, fueron atribuidas a la calidad del material (vidrio con alto porcentaje de carbono en su composición), y a la pérdida de su recubrimiento aislante (goma laca). Es decir, con el paso del tiempo, el recubrimiento dejó de cumplir su función aisladora y al producirse la condensación de la humedad en los vidrios imposibilitó su funcionamiento.

Luego de la experimentación e investigaciones realizadas, se determinó una propuesta de intervención que contempló las acciones mínimas necesarias para que vuelva a funcionar, para continuar cumpliendo el objetivo con que fue creado. Para eso se replicaron los procedimientos originales, ya que son estos materiales los que le aportan las características funcionales óptimas, como por ejemplo la utilización de la Goma Laca como capa de recubrimiento dieléctrico para lograr una buena aislación entre las secciones metálicas del disco. A modo de ejemplo cabe mencionar que, dentro de las exploraciones de materiales realizadas, se utilizó un recubrimiento calidad conservación más moderno, pero dado su resultado desfavorable fue descartado. Esta intervención en la que no se emplea un producto inerte tiene su justificativo en dos razones. Por un lado, priorizar el funcionamiento y por otro, al tratarse de un instrumento de fabricación en serie, no se trata de un ejemplar único. Fue fabricado por la marca Max Kohl y existen otros ejemplares en distintas partes del mundo, pertenecientes a diversas colecciones, tanto del ámbito público como privado. Es decir, el criterio de intervención contempla que es una pieza de colección en serie, y así admite, por ejemplo, la reposición de faltantes con materiales de características funcionales similares y de costo accesible para el Museo, como las secciones metálicas en los discos, las correas y el circuito eléctrico.

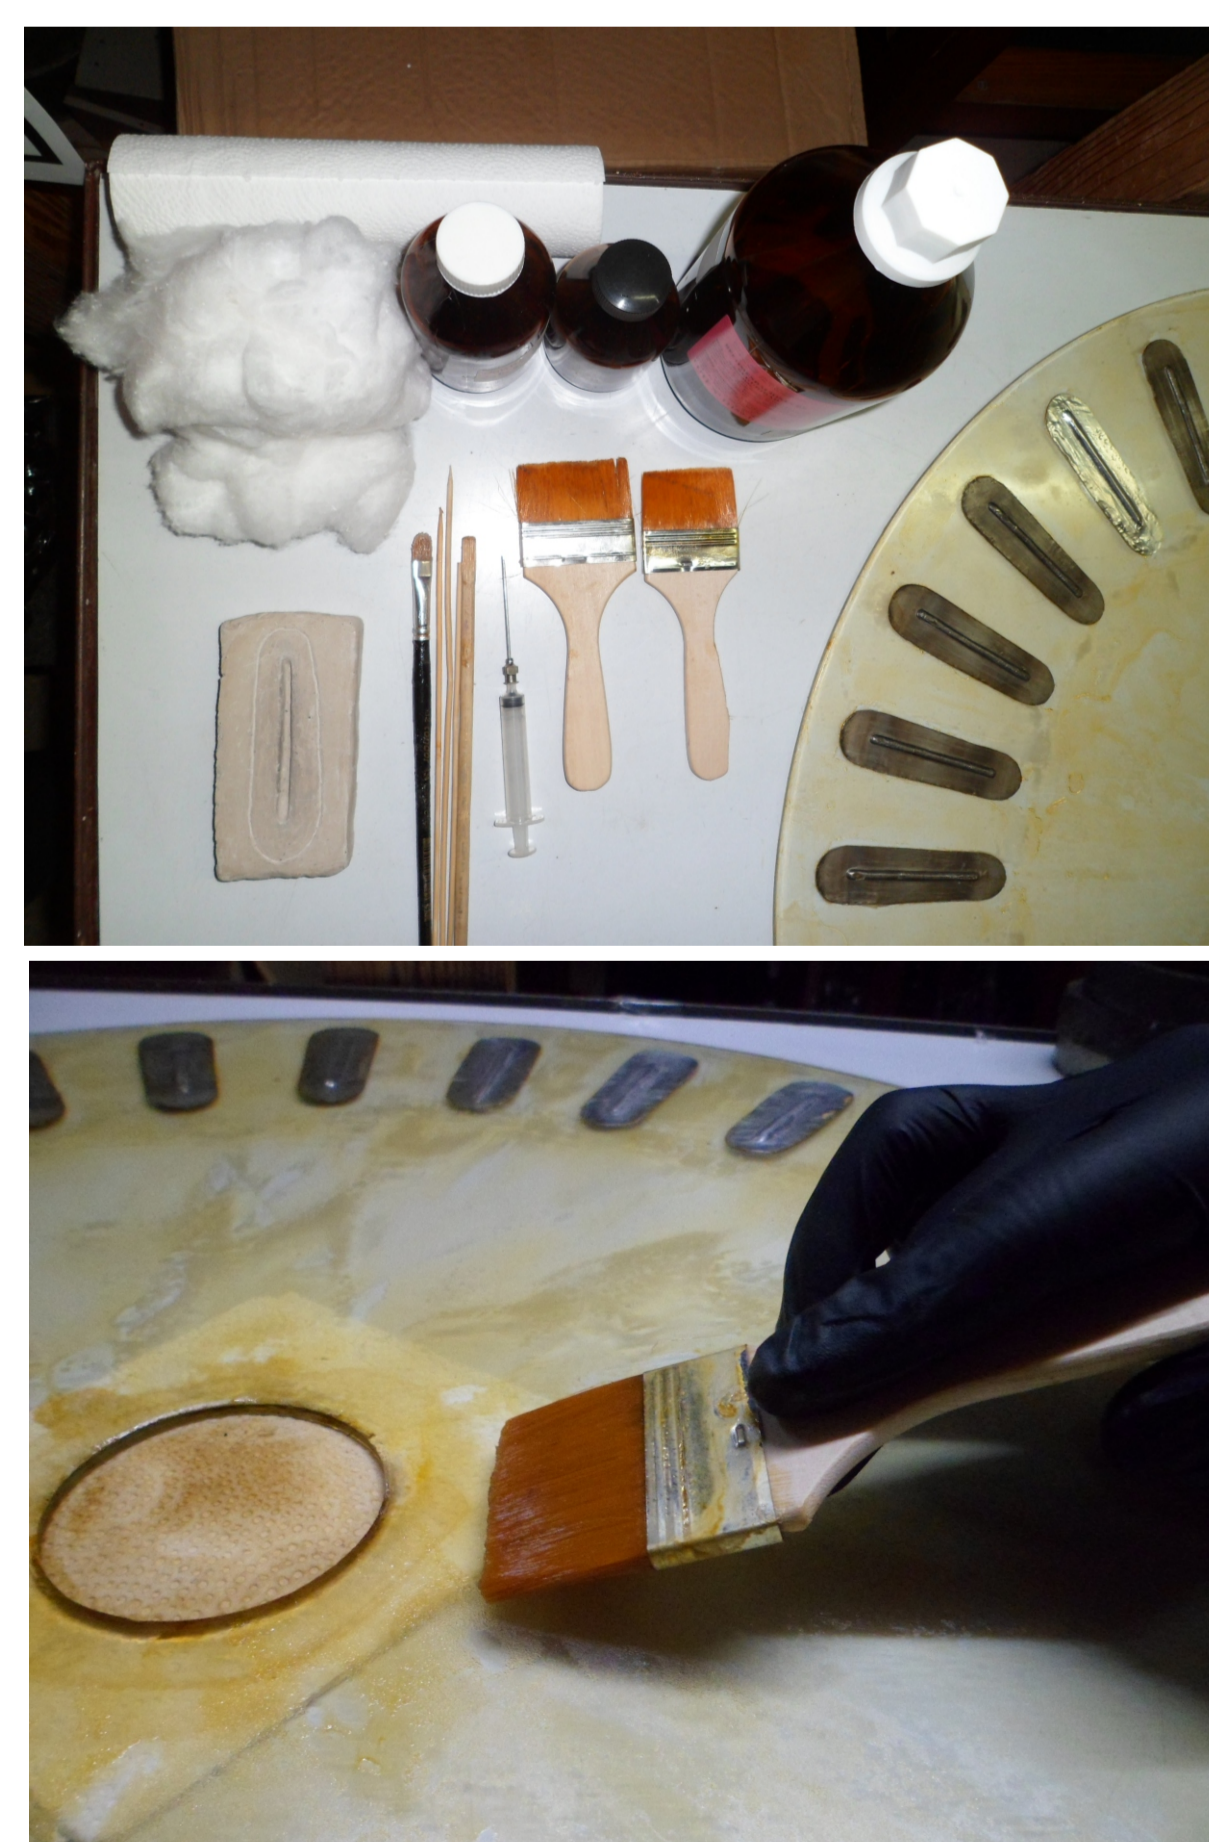
Es una máquina electrostática por inducción que se utiliza para generar carga eléctrica. Fue desarrollada por el ingeniero inglés James Wimshurst (1832-1903).

En este caso se usó para demostraciones en clases y laboratorios, aunque a comienzos del siglo XX también se aplicaba para tratamientos médicos y como fuente de alto voltaje para los primeros tubos de rayos X.
