## El deterioro de la infraestructura vial en la Ciudad de La Plata. Relevamiento de un problema en crecimiento

*ARREGUI, Camila; VÁZQUEZ WLASIUK, Camilo; AÓN, Laura*

Universidad Nacional de La Plata. Facultad de Arquitectura y Urbanismo.  
Instituto de Investigaciones y Políticas del ambiente construido -IIPAC- CONICET.  
Universidad Nacional de La Plata. Facultad de Artes.  
Instituto de Investigaciones y Políticas del ambiente construido -IIPAC- CONICET.  
La plata, Argentina.

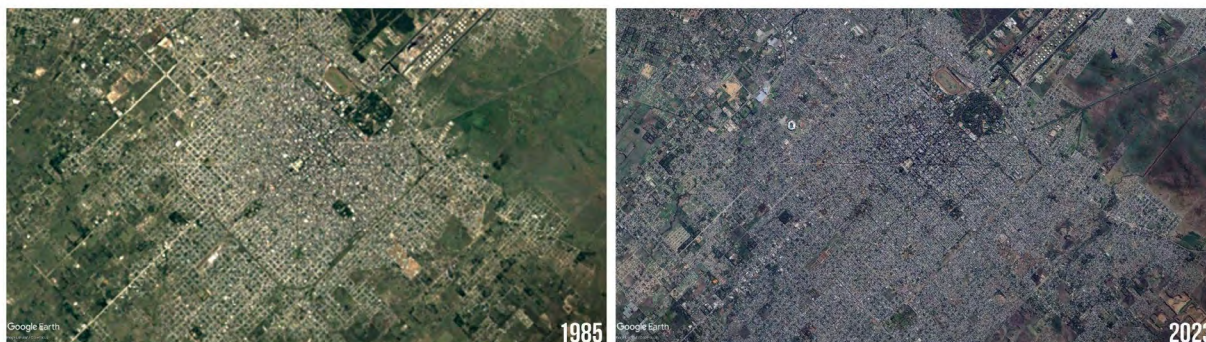
Gráfico 2.1 Comparación ciudad de La Plata entre los años 1985 y 2023 Fuentes: Elaboración propia con imágenes de Google Earth.

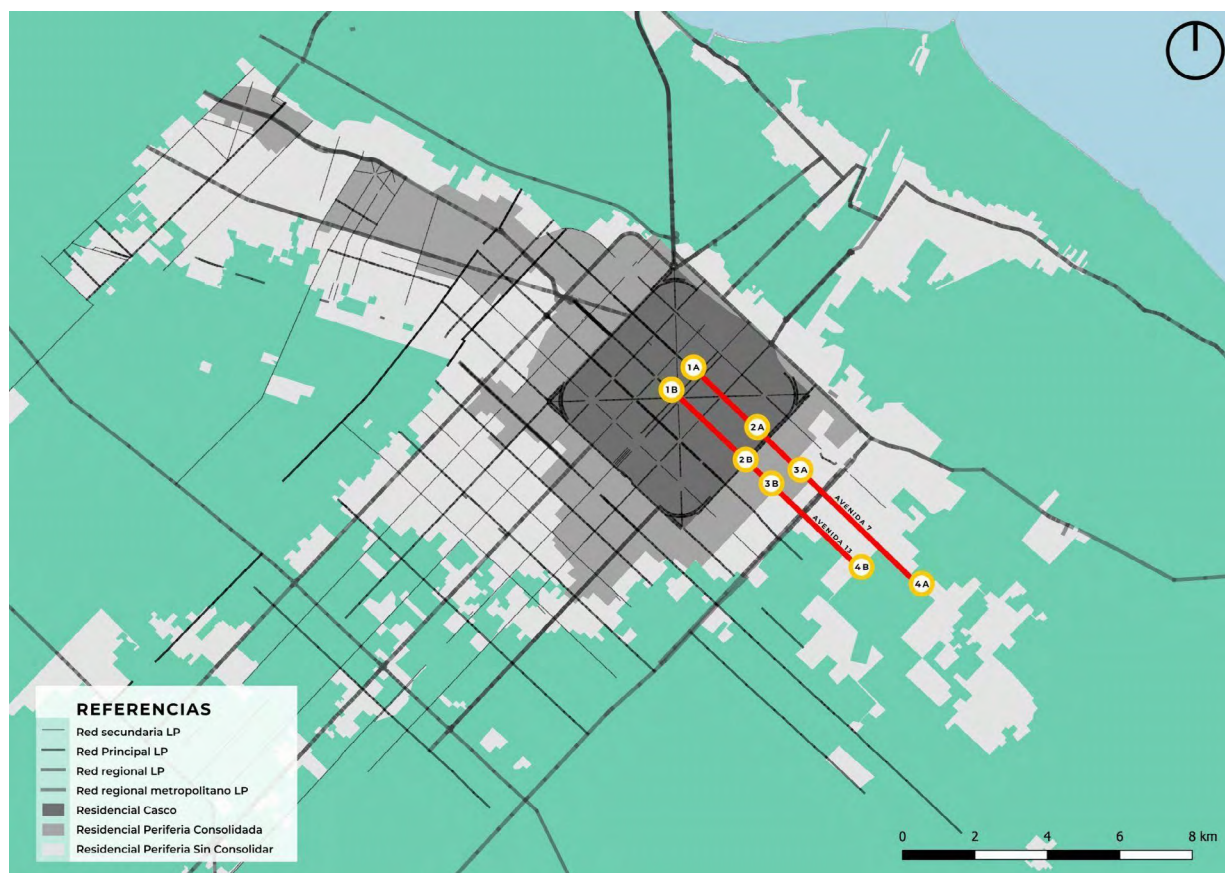
Gráfico 3.1 Ciudad de La Plata - Casco Urbano - Expansión Consolidada y Expansión sin consolidar. Fuentes: Elaboración propia en base al trabajo de Sergio Resa, Laura Aón (2019)

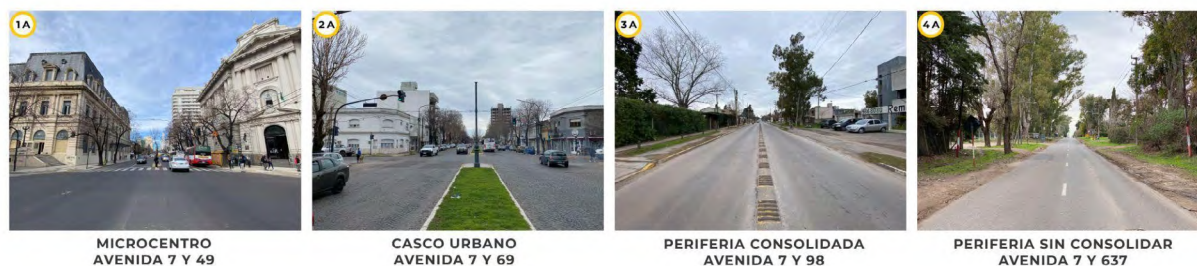
Gráfico 5.1: Secuencia de imágenes del Corredor Av. 7. Fuente: Elaboración propia

El sector del Microcentro imágenes 1A (avenida 7) y 1B (avenida 13) de los gráficos 5.1 y 5.2 es el sector mejor provisto de infraestructura y equipamiento. La observación pasiva reafirma el estado óptimo de la infraestructura vial, tanto como el asfaltado de las calles, semaforización, delineadores peatonales y vehiculares, ciclovías, veredas en buen estado, etc.

El resto del casco urbano, se representa en las imágenes 2A (avenida 7) y 2B (avenida 13) de los gráficos 5.1 y 5.2. La observación pasiva identifica barrios residenciales predominantemente de viviendas de dos niveles aunque existen conjuntos de viviendas de mayor altura. Si bien la infraestructura vial se encuentra en buen estado, las veredas peatonales presentan un estado de descuido; las baldosas se encuentran flojas, algunas faltantes o levantadas por las raíces de los árboles. El perfil urbano 2 referencia el área del casco urbano donde las edificaciones de tipo residencial son de uso unifamiliar de dos niveles, la calle sigue siendo igual que en el microcentro de la ciudad, no hay muchas diferencias, salvo el estado. Se evidencia la presencia de baches, pozos que fueron mal rellenados en algunos casos, dejando como resultados parches que dificultan el andar de cualquier modo de transporte.

Las imágenes 3A (avenida 7) y 3B (avenida 13) de los gráficos 5.1 y 5.2 corresponden al barrio de Villa Elvira. Podemos evidenciar cómo los corredores comienzan a cambiar su morfología, en cuanto a que por ejemplo el cordón cuneta desaparece, la rambla ya solo es un separador vial; las demarcaciones en el suelo no están presentes por lo que al peatón se le hace muy peligroso el cruce de la avenida.

Las imágenes 4A (avenida 7) y 4B (avenida 13) de los gráficos 5.1 y 5.2 corresponden al barrio Aeropuerto. Los registros de la observación pasiva muestra que la zona cuenta con una infraestructura muy escasa para el caso de la avenida 7, y casi nula para el caso de la avenida 13. En el primer caso solo existe una capa de asfalto, sin delimitación de cordón cuneta, ni delimitadores viales entre carriles. La semaforización es casi nula, y la luminaria también. En la imagen se puede observar una especie de banquina de tierra que bajo condiciones climáticas adversas se convierte en un lodazal muy peligroso.

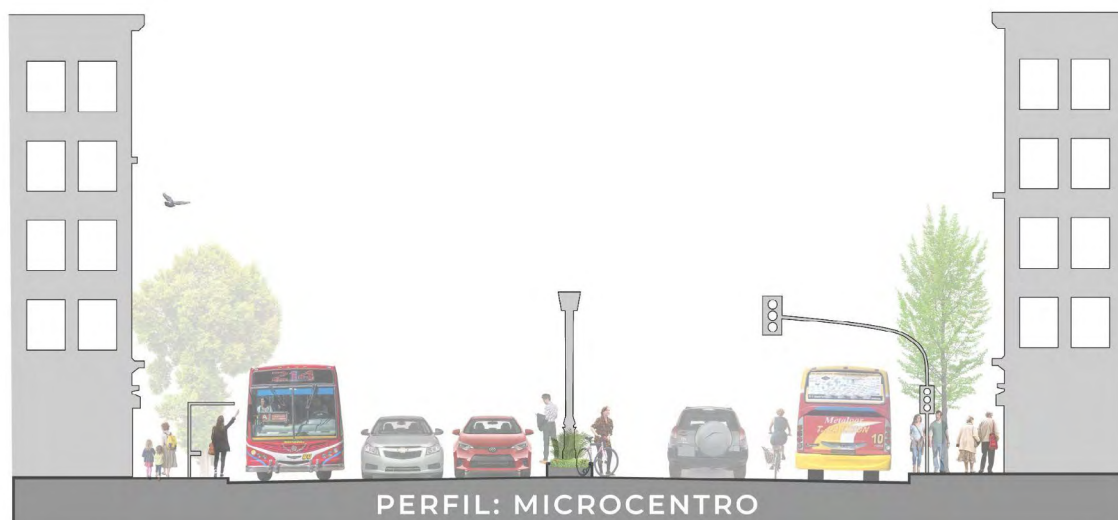
Perfil Urbano 1 Microcentro. Fuente: Elaboración propia.

El perfil urbano 1 da cuenta de estas cuestiones. Podemos observar las edificaciones de varios pisos; la calle cuenta con cordón cuneta y pintura termoplástica de demarcación vial; la rambla como elemento divisorio entre carriles y de resguardo para los usuarios que esperan cruzar. Todas las cuadras están equipadas con luminaria led, y su gran mayoría cuentan con cestos de basura. Las veredas peatonales se encuentran construidas en baldosas, con espacios para canteros. Las paradas del transporte público en su gran mayoría también se encuentran en buen estado.

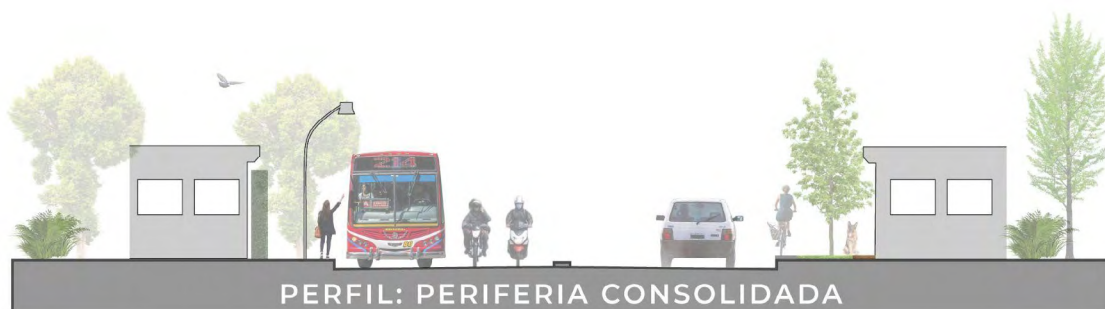
Perfil Urbano 3 Periferia Consolidada. Fuente: Elaboración propia

Las veredas por su parte comienzan a ser mixtas entre baldosas (sobre la línea municipal) y de suelo absorbente (pasto) hacia el borde de la calle. Aquí se presenta un problema, ya que las garitas de transporte público se materializan de manera que solo son un poste con un cartel, quedando el usuario desprotegido de las condicionantes climáticas y viales.

El perfil urbano 3 representa esta situación, donde podemos observar edificaciones bajas de uno o dos niveles con viviendas de buena calidad; las calles cuentan con cordón cuneta pero a medida que nos alejamos de la circunvalación, esta condición cambia. La rambla comienza a ser un separador vial, el ancho de calle se achica y las veredas comienzan a ser mixtas entre baldosas y suelo absorbente.

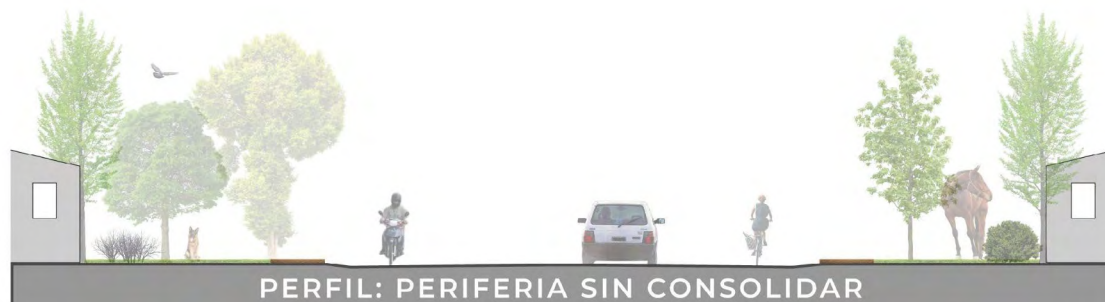
Perfil Urbano 4 Periferia Sin consolidar. Fuente: Elaboración propia.

Las veredas se encuentran a la misma altura que la calle, ya que no se encuentran delimitadas ni construidas en baldosas, no poseen ningún resguardo para el peatón, por lo que transitarlas se vuelve muy complicado, sobre todo en corredores que son de alto tránsito (presencia de micros y camiones).

El perfil urbano 4, referencia el área de la periferia sin consolidar donde ya las edificaciones son precarias y de baja altura, aunque existen complejos de viviendas de varios niveles. La situación de la infraestructura aquí es muy diferente a los otros escenarios. Podemos observar un mismo nivel entre la calle y la vereda; la inexistencia del cordón cuneta, y de obras como biciesendas por ejemplo, el ancho de calle es mucho menor y en algunos tramos las calles son de tierra. La observación pasiva dió un dato, la presencia de caballos (utilizados como modo de transporte, aunque prohibidos) pero que se encuentran sueltos, siendo un peligro a la hora de transitar no solo para el peatón, sino también para el automovilista.
