# Plan de intervenciones de conservación y restauración del patrimonio cultural del Museo de La Plata

Analía A. Lanteri,  
Rosana Lofeudo  
Marina Gury

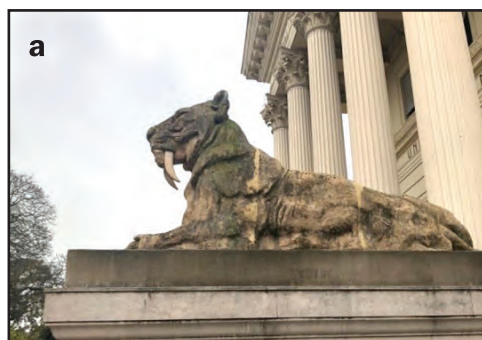
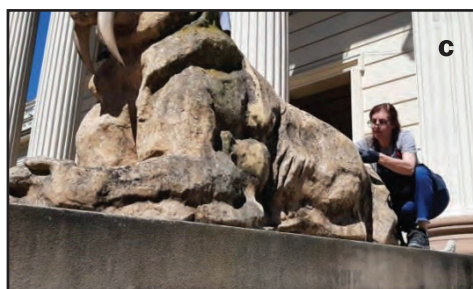
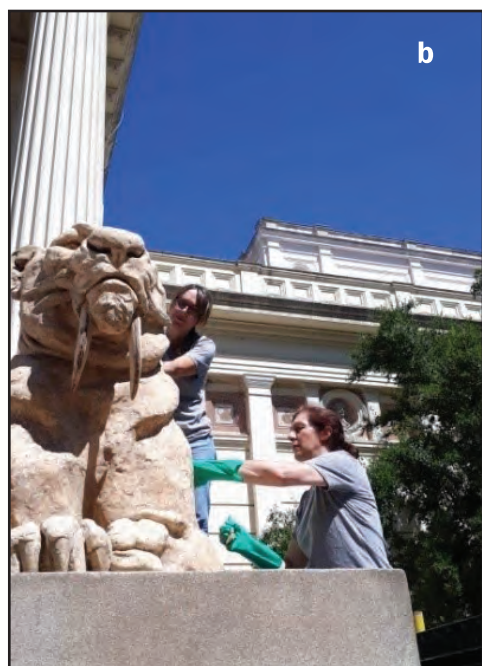
1 (a-c). Esculturas de los esmilodontes ubicadas a ambos lados de la escalinata de acceso al Museo de La Plata, antes, durante y después de las tareas de restauración.

Los esmilodontes de la escalinata de acceso al Museo son esculturas históricas y emblemáticas de la institución, obra del escultor veneciano Víctor de Pol. En 2021 se detectó un alto nivel de deterioro por agentes biológicos y físico-químicos, consistente en una abundante acumulación de polvo ennegrecido, guano y cobertura con una pátina verde oscura compuesta por cianobacterias, hongos, musgos y líquenes, que determinaron su urgente intervención. Al remover la suciedad se pusieron en evidencia numerosas microfisuras, algunas

inscripciones producto de vandalismo, y un alto grado de corrosión de los colmillos.

El análisis de la materialidad de las esculturas fue realizado por personal de la División Mineralogía del Museo (Lic. Diego Block) y permitió establecer que se hicieron con una mezcla de cal y dolomita de grano fino muy compactada, excepto los colmillos que son de metal. Luego de identificar los agentes de biodeterioro y de realizar el relevamiento de la documentación histórica y de las últimas intervenciones, se aplicaron procedimientos de limpieza manual en seco y con distintas formulaciones líquidas y en gel, incluyendo biocidas, cepillado y enjuague con agua (no hidrolavado). Finalmente se consolidaron las fisuras, se repuso el material faltante (previa realización de estudios de mortero), se hicieron los necesarios retoques pictóricos (en especial de los parches de cemento y colmillos de metal) y se aplicaron varias capas de sustancia hidropelente para protegerlos hasta la próxima tarea de conservación (Fig. 1).

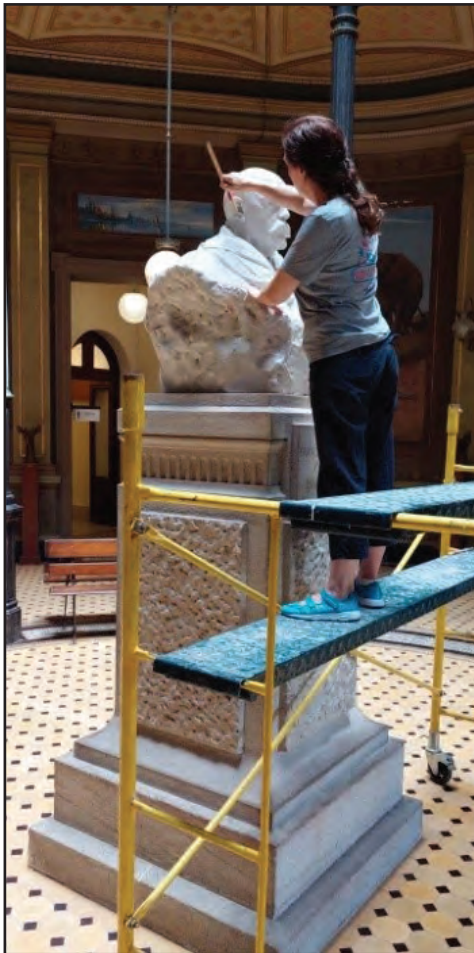
El busto de mármol blanco del fundador del Museo de La Plata, Francisco Pascasio Moreno, ubicado sobre un pedestal de piedra en el centro de la rotonda principal, es obra del escultor platense Alberto Lagos. En 2021 fue intervenido debido al deterioro observado especialmente en su pedestal, el cual presentaba costras negras, impregnación con sales, ataques biológicos, pérdidas volumétricas, suciedad y falta de cohesión del material. La intervención consistió en una limpieza en seco y con agua, y en la remo-

2. Restauración del busto de Francisco P. Moreno ubicado en la rotonda principal del Museo.

ción de las sustancias exógenas incrustadas resultantes de vandalismo. Su conservación requiere de una limpieza periódica mediante aspiración y cepillado suave (Fig. 2).

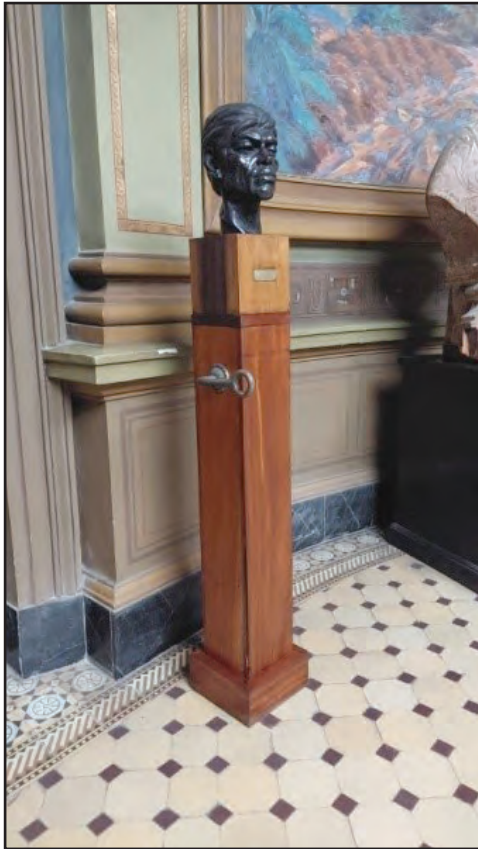
3. Busto etnográfico en su pedestal, ubicado en la rotonda superior, después de su restauración.

La intervención realizada en 2021-2022 consistió en una limpieza profunda y encerado, seguida por el decapado y lustre de los pedestales de madera (Fig. 3). Quedó pendiente la restauración de los soportes de bronce ubicados a ambos lados de cada pedestal.

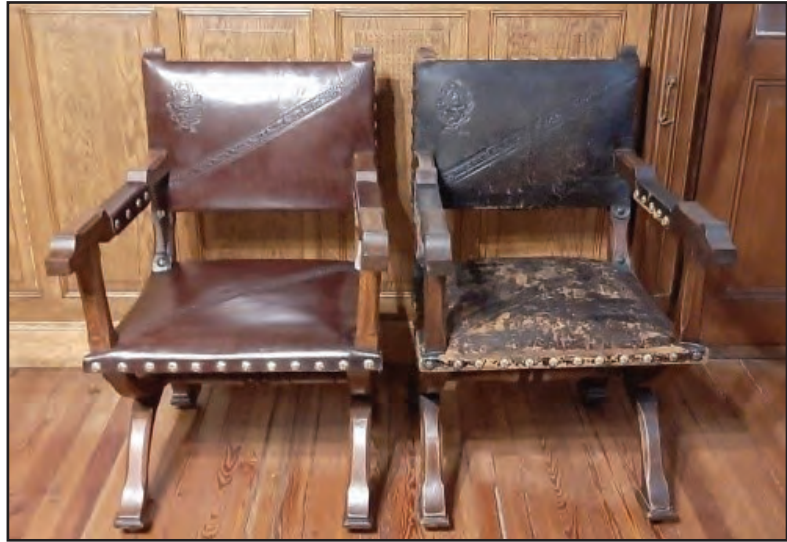
4. Mobiliario histórico de la sala de reuniones del Museo de La Plata, antes y después de las tareas de restauración.

La restauración de mobiliario histórico constituye una especialidad dentro de la conservación y restauración de bienes culturales. El Museo de La Plata cuenta con carpinterías y mobiliario de la época fundacional, que por su jerarquía merecen un mantenimiento constante y en algunos casos intervenciones mayores. Tal fue el caso de la intervención realizada entre 2021-2022 en la sala de reuniones, donde se restauraron un sillón de cabecera, tres sillas y un sillón modificado en su espaldar de estilo “colonial portugués”, mediante la reposición de faltantes de madera y de tachas de bronce, remoción de piezas exógenas de metal, limpieza profunda, tratamiento de desinsectación, hidratación y pulido manual. Un procedimiento similar se aplicó en las seis poltronas de estilo “renacentista colonial”, con la diferencia de que fueron retapizadas en cuero reproduciendo el escudo argentino y las guardas de los asientos y espaldares mediante técnicas de repujado que respetan el diseño original, aunque con las diferencias necesarias para no incurrir en falsos históricos. En estas intervenciones participaron, además de restauradores con especialidad en madera, orfebres y talabarteros (Fig. 4).

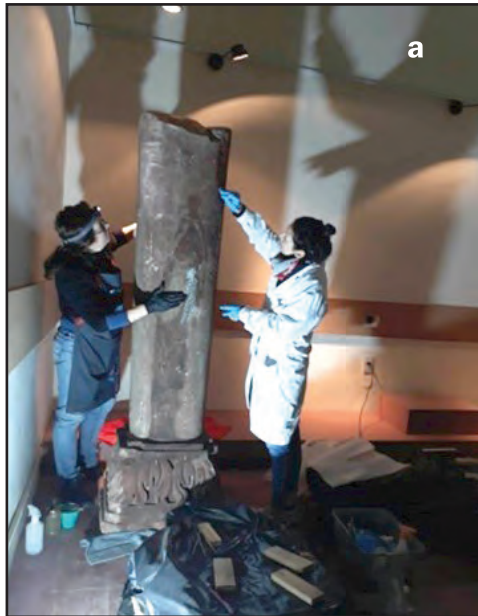
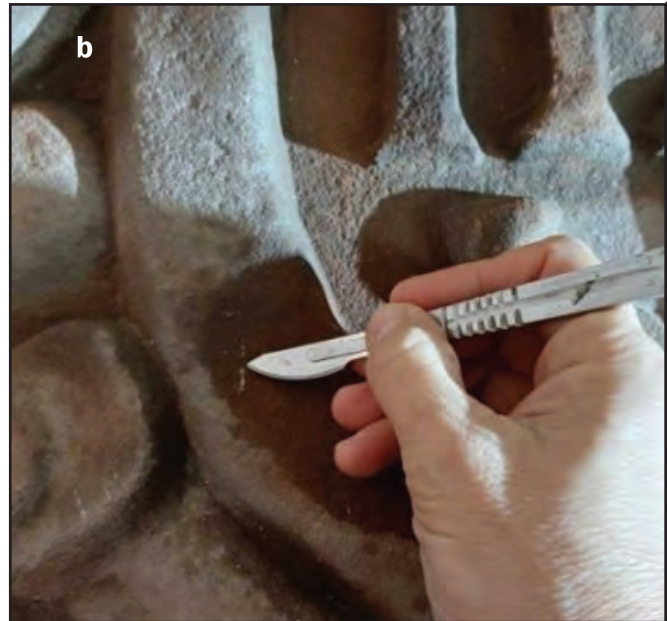
Todas las piezas presentaban un alto grado de deterioro, debido a su prolongada permanencia en lugares inadecuados para su conservación (acceso a uno de los sanitarios de la planta principal y un pasillo de la planta 0). Se detectó gran acumulación de polvo, restos de pintura oleosa, adhesivos (columna), cemento de contacto e incrustaciones en yeso (cruz con llagas),

5 (a-b). Restauración de piezas líticas de la colección jesuítico-guaraní del Museo de La Plata. Detalle de la tarea de desincrustación.

que enmascaraban la coloración rojiza de la piedra original, además de pérdidas volumétricas y fracturas por golpes o arrastre (capitel). Para su recuperación se aplicaron procedimientos de limpieza manual en seco y con agua desmineralizada, y remoción de incrustaciones y eliminación química de la pátina negra mediante productos específicos (Fig. 5 a-b).

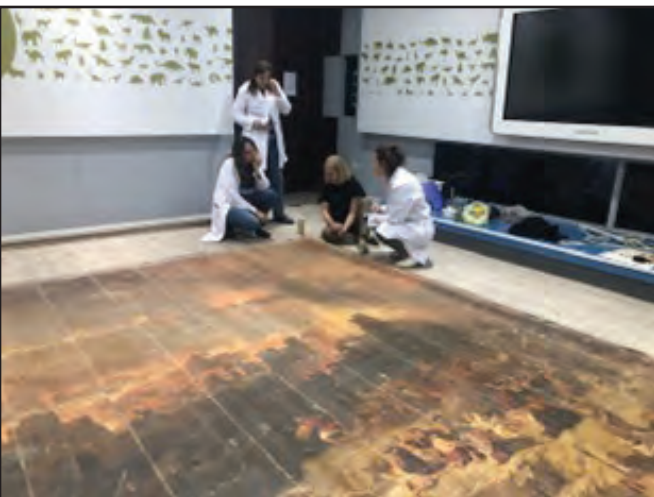
6. "Sitio y destrucción de Jerusalén por Tito" de David Roberts (1850), desplegado para su limpieza y guarda de conservación.

La obra se desenrolló para su identificación fehaciente, limpieza y consolidación, implementando una logística que estuvo a cargo de la Arq. Cecilia Gorretta y del personal de Mantenimiento del Museo. Las tareas de limpieza, consolidación y guarda, se realizaron con el asesoramiento de la Directora del Centro TAREA de la Escuela de Artes y Patrimonio de la Universidad Nacional de San Martín, Damasia Gallego, y en ellas participó la restauradora Julieta Pellizari, de la División Arqueología del Museo. Actualmente J. Pellizari e investigadores de dicha institución realizan estudios históricos sobre la obra y gestiones para posibilitar su futura restauración.

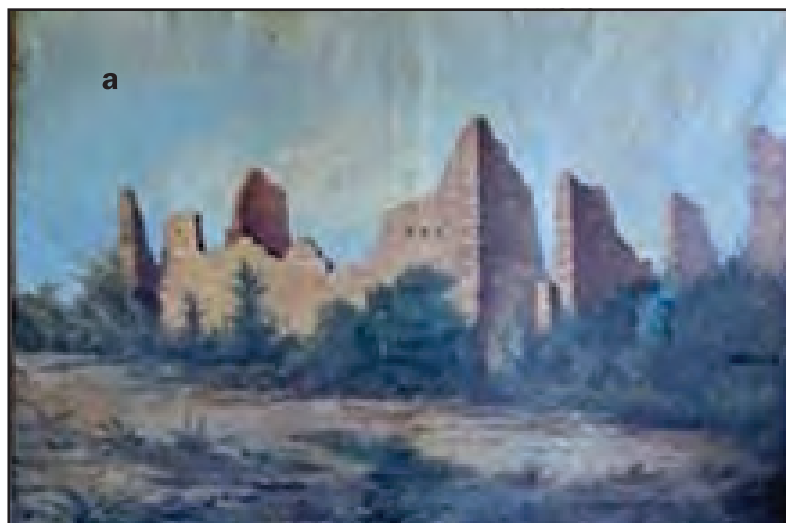
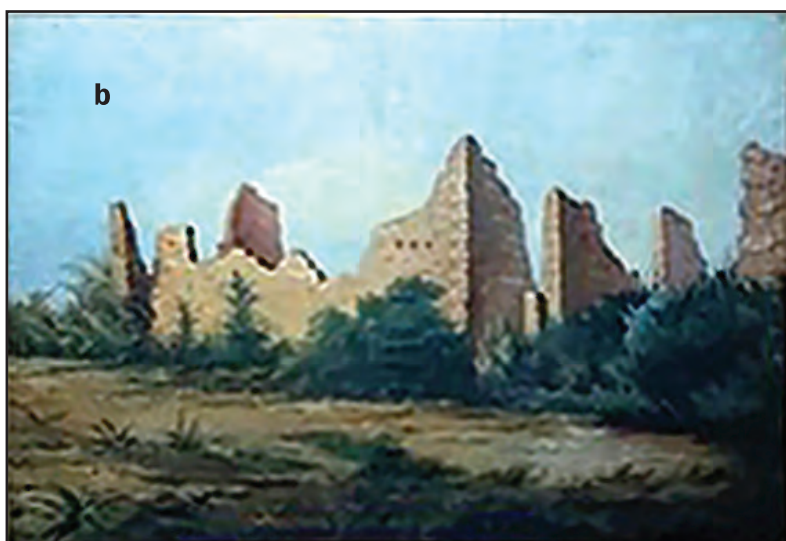
Durante 2023 se restauraron dos *óleos* sobre tela del pintor francés Charles J. Bergés, 1886, que presentaban un severo deterioro (suciedad acumulada, craqueles, roturas y deformaciones) debido a su prolongada permanencia en lugares inadecuados para su conservación. Ambas obras --"Fortaleza de Chan Chan" (Fig. 7a-b) y "Chan Chan, norte del Perú, con dos personajes" (Fig. 8a-b) -- ilustran las ruinas de Chan Chan, ciudad precolombina de adobe localizada

7 (a-b). "Fortaleza de Chan Chan", óleo de Charles Bergés (1886), antes y después de su restauración.

Las telas se desmontaron de los marcos para reparar las roturas, realizar un velado de protección, adhesión de bandas perimetrales, aplanado y estucado, y finalmente, llevar a cabo la reintegración cromática mediante materiales removibles e inocuos. Los detalles pictóricos se analizaron mediante luz ultravioleta, transmitida y rasante o tangencial; se hicieron cortes delgados sobre el soporte de lino, a cargo de personal de la División Mineralogía, y el fotógrafo del Museo Bruno Pianzola registró los pasos de la intervención. Asimismo, la Lic. Marcela Andruchow (Facultad de Artes de la UNLP, Instituto de Historia del Arte Argentino y

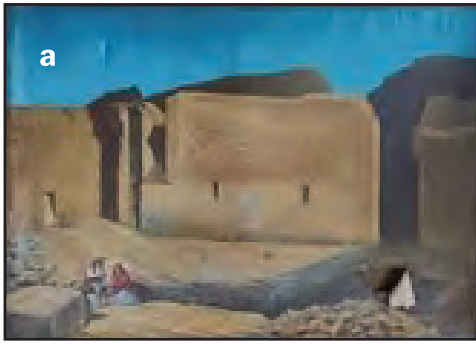
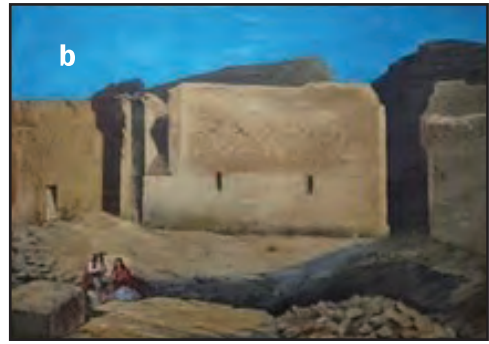
8 (a-b). “Chan Chan, norte de Perú, con dos personajes”, óleo de Charles Bergés (1886), antes y después de su restauración.

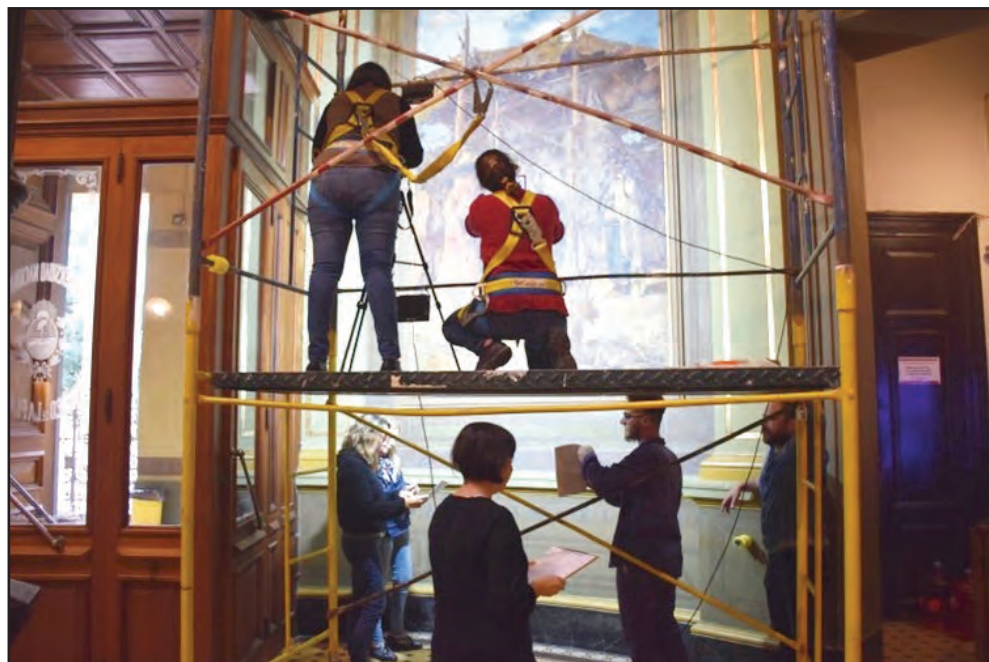
9. Estudios previos realizados sobre una pintura mural testigo de la rotonda principal, mediante la técnica de intervención RTI.

En enero de 2024 se inició la primera etapa de la restauración integral de los muros de las rotondas del Museo, después de casi medio siglo, siguiendo el plan elaborado y dirigido por las restauradoras Marina Gury y Rosana Lofeudo, la Lic. Marcela Andrucho en los estudios históricos y de la Arq. Cecilia Gorretta en la logística de la obra. Previamente se hicieron relevamientos fotográficos, análisis para identificar gráficamente los aspectos estructurales del deterioro, pruebas de limpieza y cateos estratigráficos para poder identificar materialidades, diagnosticar estados de conservación y tomar decisiones sobre las estrategias de intervención más convenientes. Para los análisis químicos se recurrió a profesionales del CEQUINOR (Centro de Química Orgánica, CONICET-UNLP) del equipo de la Dra. Rosana Romano, y para los estudios físicos, a investigadores del CIOp (Centro de Estudios Ópticos. CONICET-UNLP-CICPBA) del equipo del Dr. Gabriel Bilmes, que aplican la estrategia de iluminación interactiva de objetos o escenas (RTI) para explorar texturas y superficies gracias al control de la iluminación y la proyección de sombras. Además, se hicieron análisis de metalurgia sobre los soportes de murales constituidos

por chapas de zinc, y se enviaron muestras a la División Micología del Museo (Instituto Spegazzini) para la identificación de los agentes de biodeterioro (Fig. 9).
