# RESTAURACIÓN DE CLASE V EN PIEZA 3.3.

Universidad Nacional de La Plata, Facultad de Odontología, Asignatura Operatoria Dental A

Categoría: Casos Clínicos

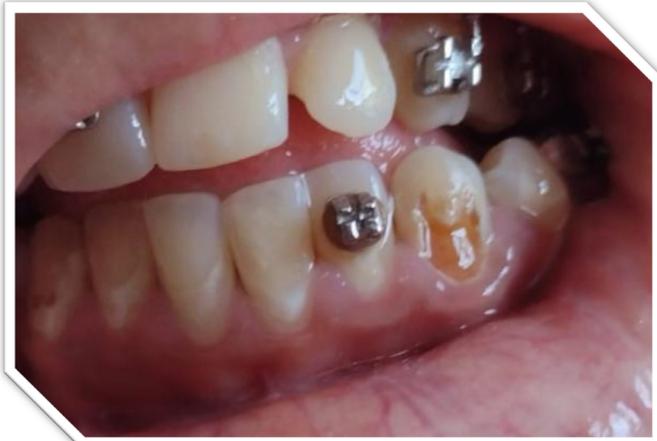
La paciente presentaba una lesión en vestibular, abarcando el tercio cervical y comprometía hasta el tercio medio de dicha cara. Se tomó una radiografía periapical para corroborar que no hubiera proceso infeccioso y se realizó la prueba de vitalidad pulpar dando resultado positivo. Se procedió a la toma del color tanto de dentina como de esmalte, siendo A3 para el primero y A2 para el segundo.

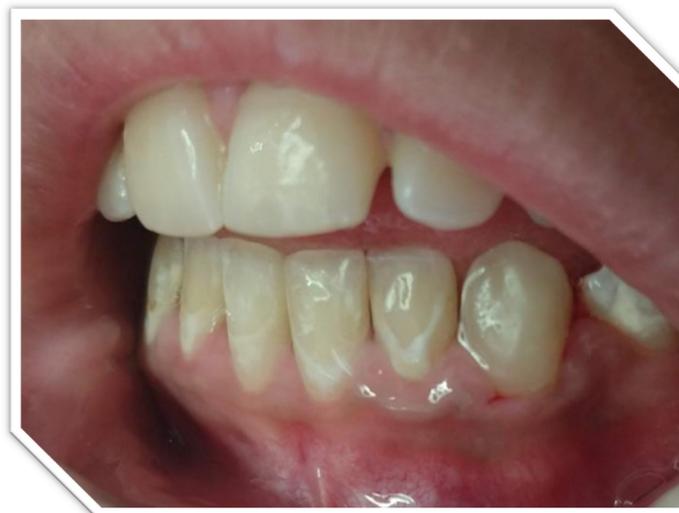
Control postoperatorio una semana después donde vemos la salud de la encía circundante.

Una vez terminada de obturar la preparación, seguimos con la terminación dando forma alisado y brillo. En este caso utilizamos la secuencia de las tazas de goma, de mayor a menor granulometría.
