## 3 RESULTADOS

### 3.1 CICLO DEL AGUA EN LA CAVA DE VILLA ITATÍ

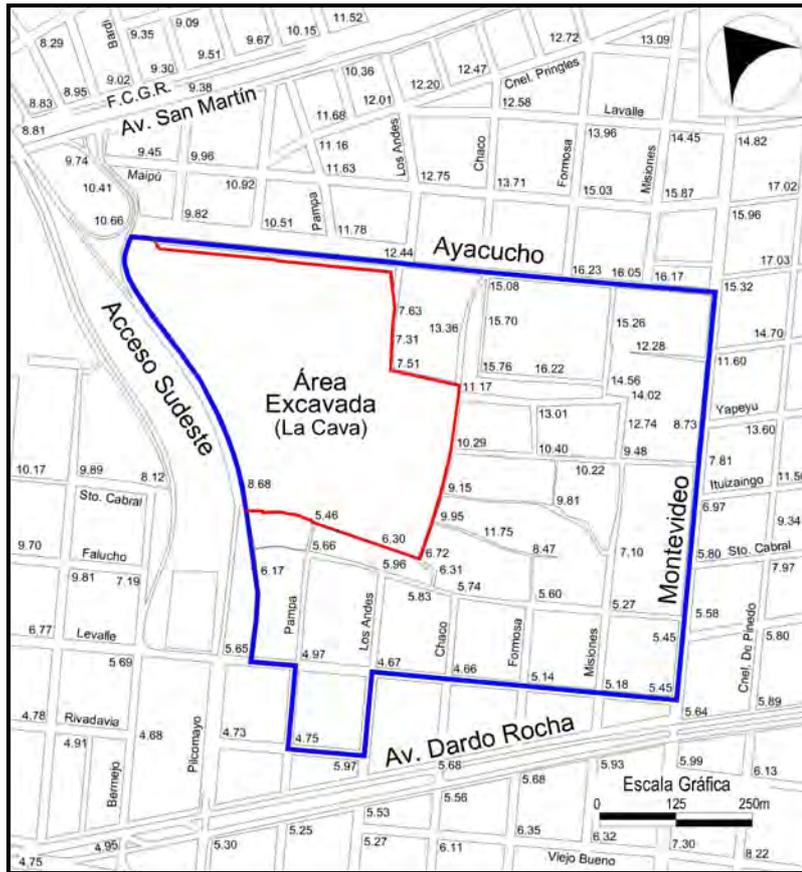
Figura 3.1: Planimetría acotada de Villa Itatí. Cotas referidas al cero del IGN

En la Figura 3.1 se muestra una planimetría acotada de Villa Itatí, y en la Figura 3.2 el trazado resultante de las curvas de nivel con una equidistancia de 1,00 m. La elaboración se efectuó a partir de planialtimetrías de Obras Sanitarias de la Nación (OSN), con la correspondiente transformación a cota IGN. En las mismas figuras se indican el perímetro superior del borde donde comienza el talud de fuerte pendiente, resultado de la excavación de la cantera.

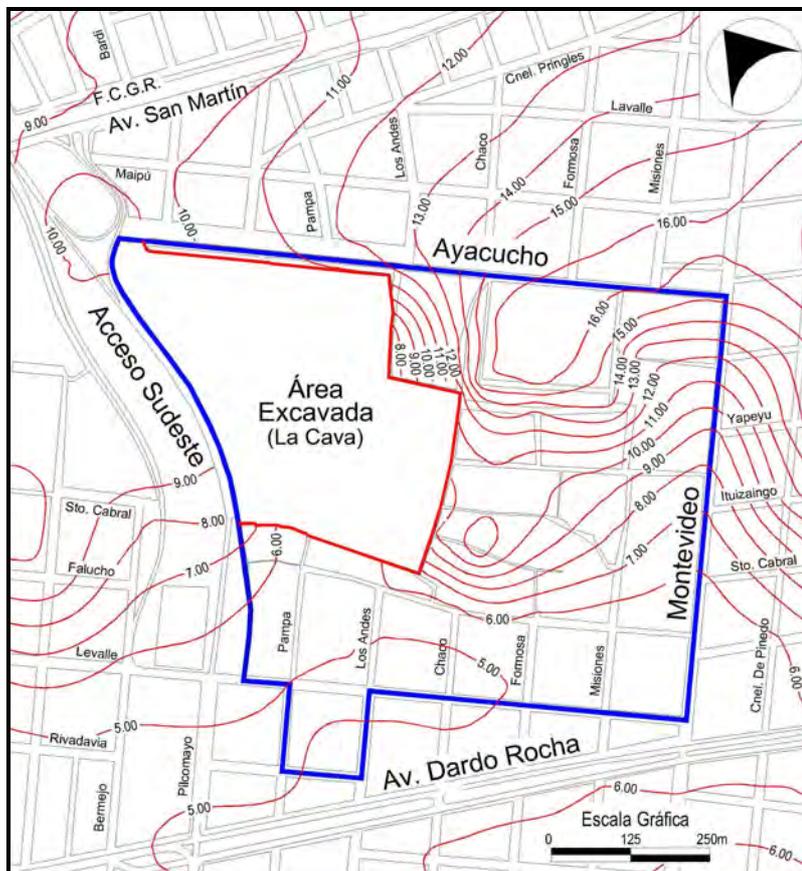
Figura 3.2: Villa Itatí. Mapa topográfico. Equidistancia 1,00 m. Cotas referidas al cero del IGN

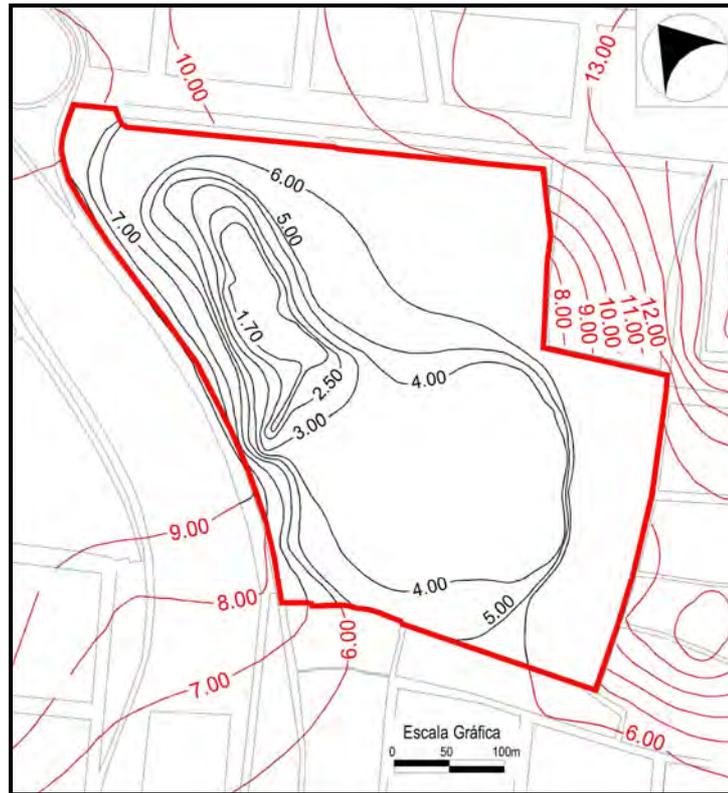
Figura 3.3: Sector de La Cava. Mapa topográfico. Equidistancia exterior 1,00 m - interior variable

La Figura 3.3 muestra el trazado de las curvas de nivel (también con cota IGN) para la zona propia de La Cava. Este trazado se realizó teniendo en cuenta información altimétrica recopilada de trabajos antecedentes y las tareas propias de nivelación topográfica realizadas para su verificación.

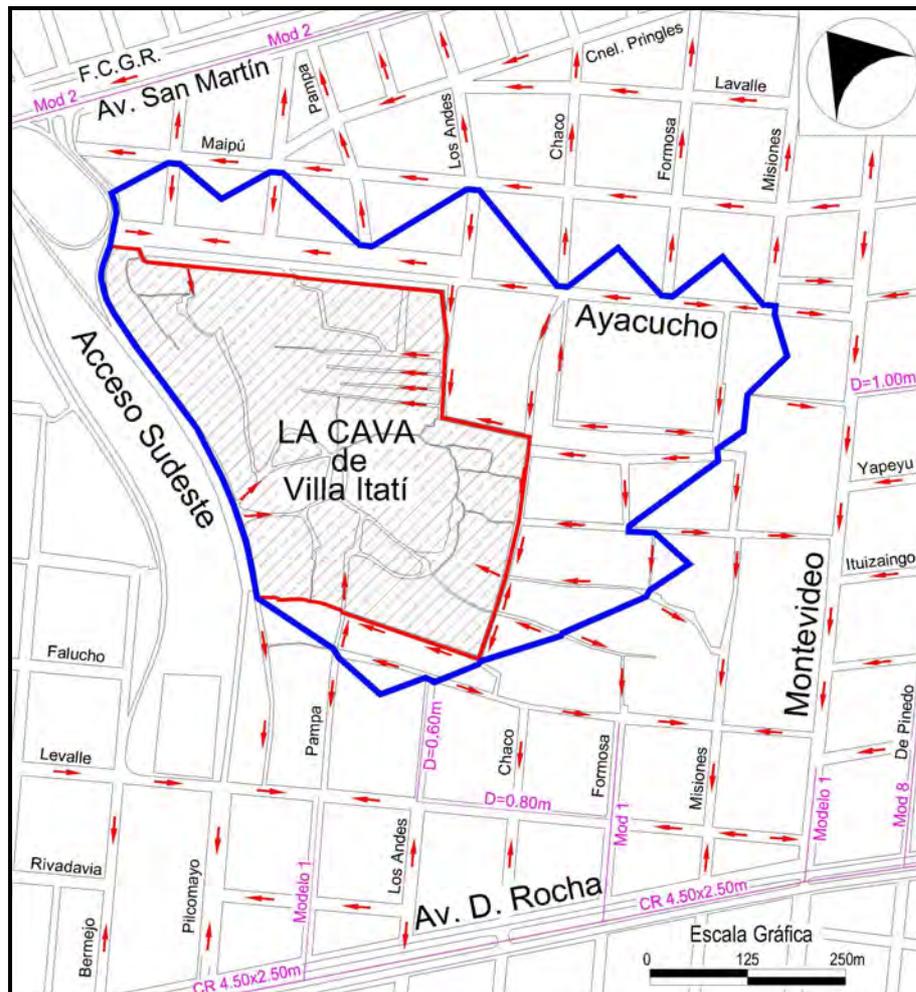
Figura 3.4: Límite de cuenca. Sentidos de escurrimiento

Asimismo, en la Figura 3.4, se indican los sentidos de escurrimiento y el límite de cuenca superficial del área estudiada. Para su determinación se tuvo en cuenta la ubicación y trazado de los conductos de desagüe pluvial existentes, obtenidos de las recorridas in situ y de información proveniente de la Dirección Provincial de Saneamiento y Obras Hidráulicas (DiPSOH) de la provincia de Buenos Aires.

La zona de aporte superficial posee una superficie de 36,76 hectáreas, y un desnivel topográfico del orden de los 11,5 m. La de La Cava tiene una extensión de 16,77 ha, y un desnivel variable entre 1,5 y 8,0 m respecto de su perímetro superior.

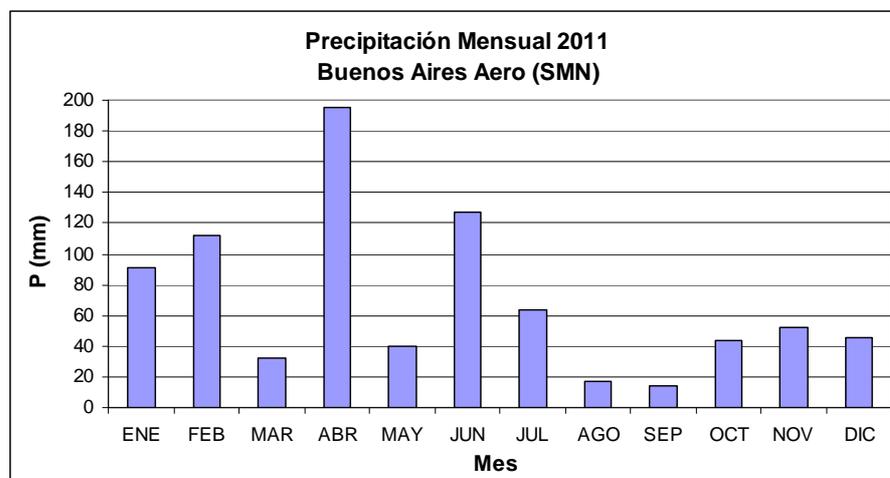
Gráfico 3.1: Precipitación mensual Enero – Diciembre 2011. Estación Aeroparque Bs. As. SMN

La precipitación mensual total así obtenida, incluidos los meses de estudio, se presentan en la siguiente tabla y gráfico adjunto:

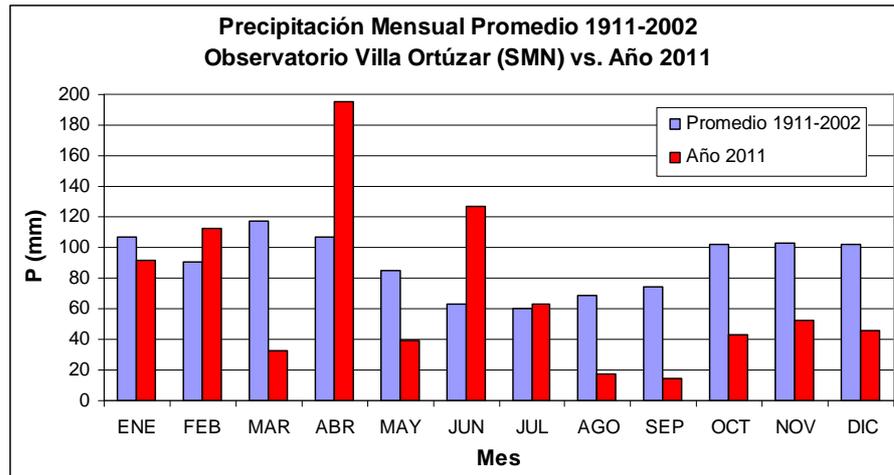
Gráfico 3.2: Precipitación Media Mensual 1911 – 2002. Estación Villa Ortúzar SMN

Comparando esta variación mensual de la precipitación con la distribución histórica de la precipitación media mensual de las estaciones Villa Ortúzar (período 1911 – 2002, ubicada en Latitud: 34°36', Longitud: 58°40') y Aeroparque Buenos Aires (período 1990 – 2010) ambas del SMN, Gráficos 3.2 y 3.3, se observa que la misma no responde a dicha distribución. Aunque si bien esto es esperable pues se está comparando un solo año con la media de una serie de varios, es posible destacar un mes de abril con mucha mayor precipitación respecto de la de los otros meses, debido a la presencia de un evento puntual de 101,1 mm ocurrido el 02/04/2011.

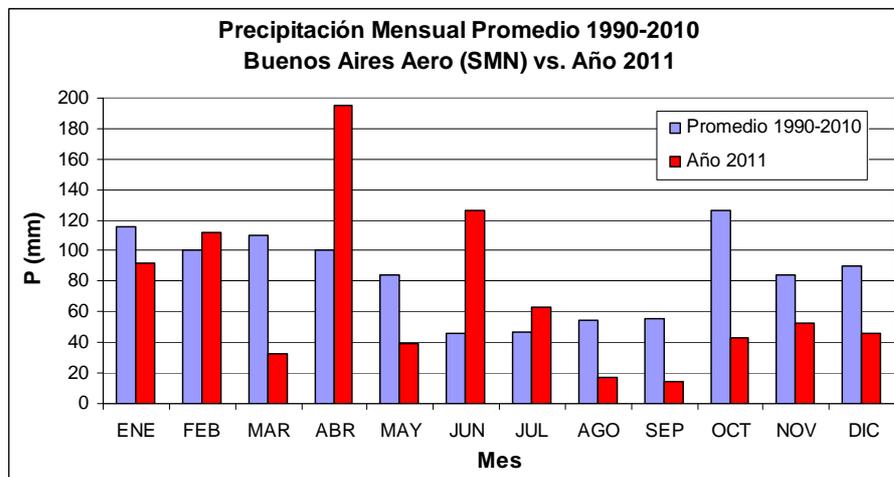
Gráfico 3.3: Precipitación Media Mensual 1990 – 2010. Estación Aeroparque Bs. As. SMN

También puede observarse meses de marzo, agosto y septiembre con muy bajas precipitaciones respecto de sus medias históricas y un mes de junio que prácticamente duplica este valor.

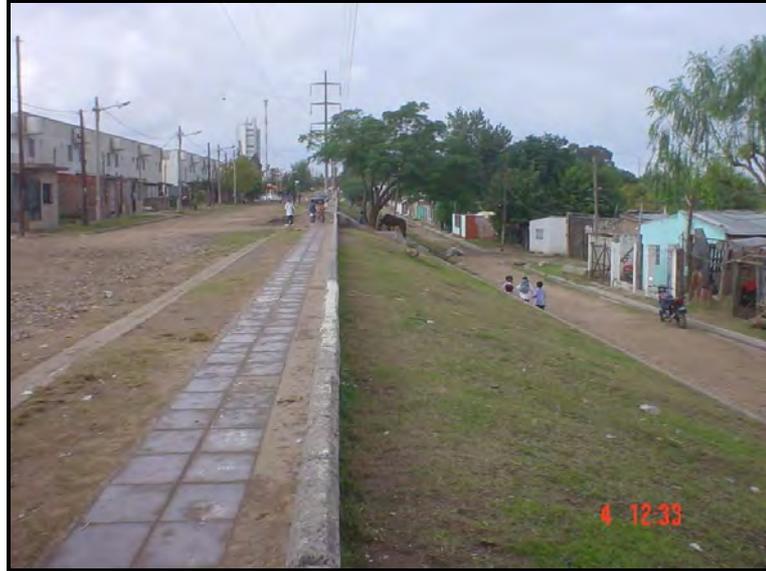
Foto 3.1: Barrio de viviendas a la izquierda de la foto, sobre calle Ayacucho (alto) y calle perimetral de La Cava, a la derecha (abajo)

Como ejemplo de ello, en las Fotografías 3.1 y 3.2, se puede apreciar la importante diferencia de nivel topográfico existente ente el barrio de viviendas ubicado sobre calle Ayacucho, y una de las calles perimetrales a La Cava.

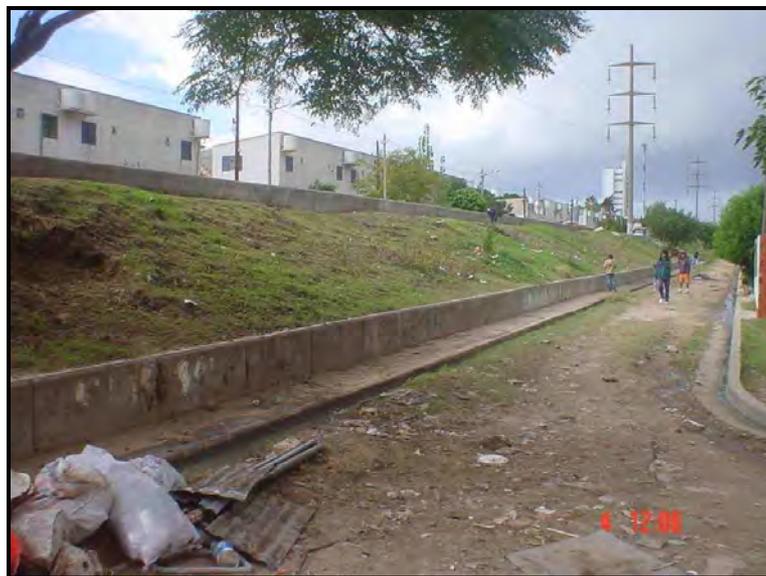
Foto 3.2: Vista del barrio de viviendas desde la calle perimetral a La Cava

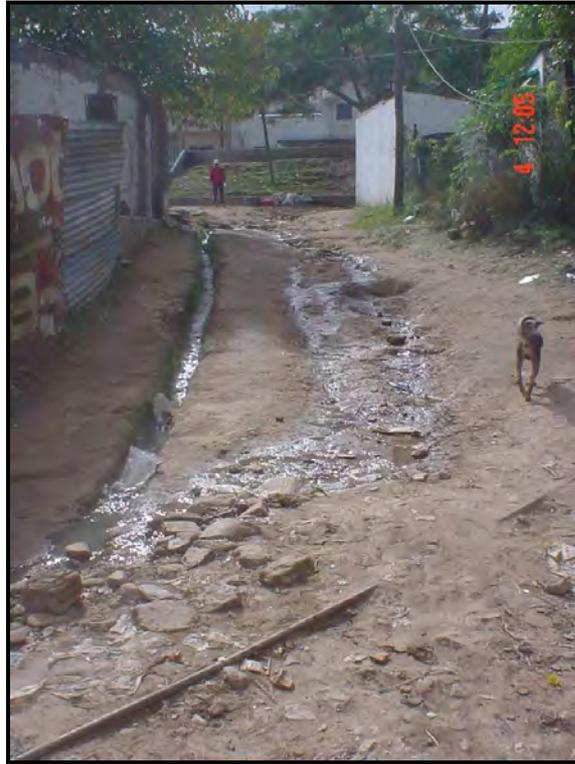
Foto 3.3: Calle de acceso a La Cava desde calle Ayacucho

Una vez que el escurrimiento superficial gana la calle de abajo, ingresa a La Cava, por ejemplo, por uno de sus accesos, tal como se ve en la Foto 3.3

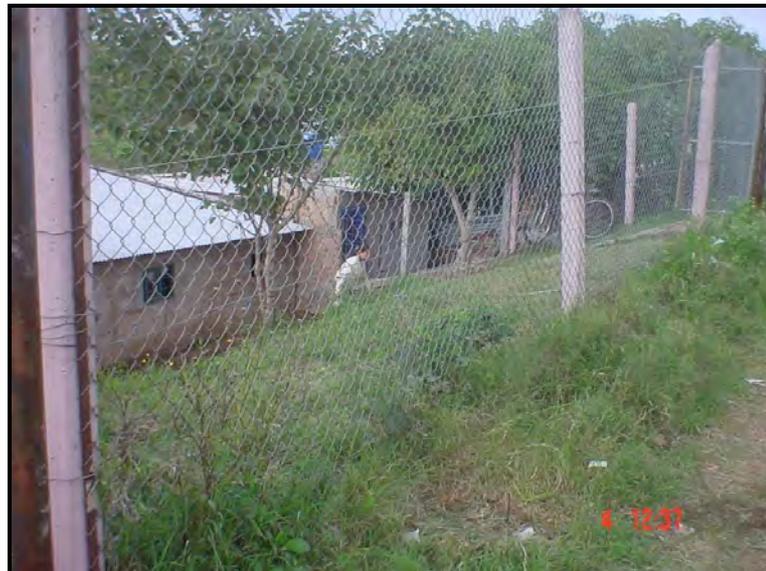
Foto 3.4: Desnivel entre las casas y la banquina del Acceso Sudeste

Algo similar ocurre sobre el lado Oeste, contiguo al Acceso Sudeste a la Capital Federal. La Foto 3.4 muestra el desnivel existente entre el mencionado Acceso y las casas, y la Foto 3.5, uno de los ingresos a La Cava desde esa ubicación.

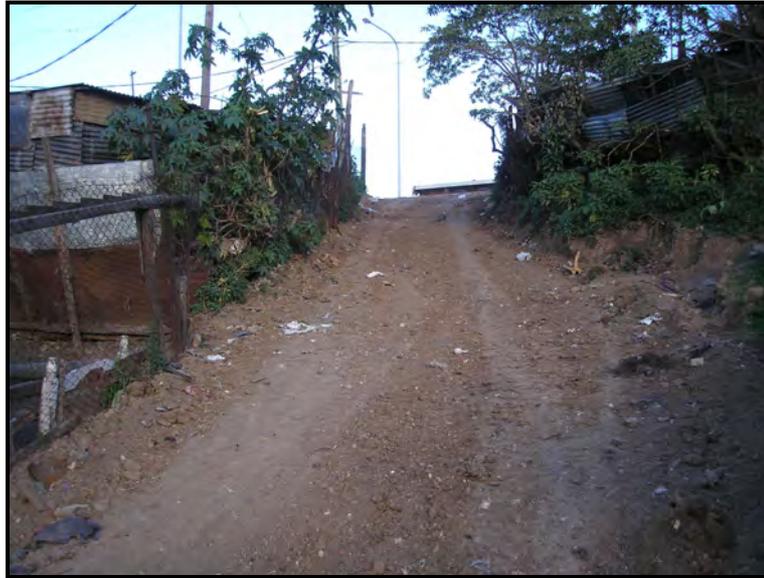
Foto 3.5: Acceso a La Cava desde el Acceso Sudeste

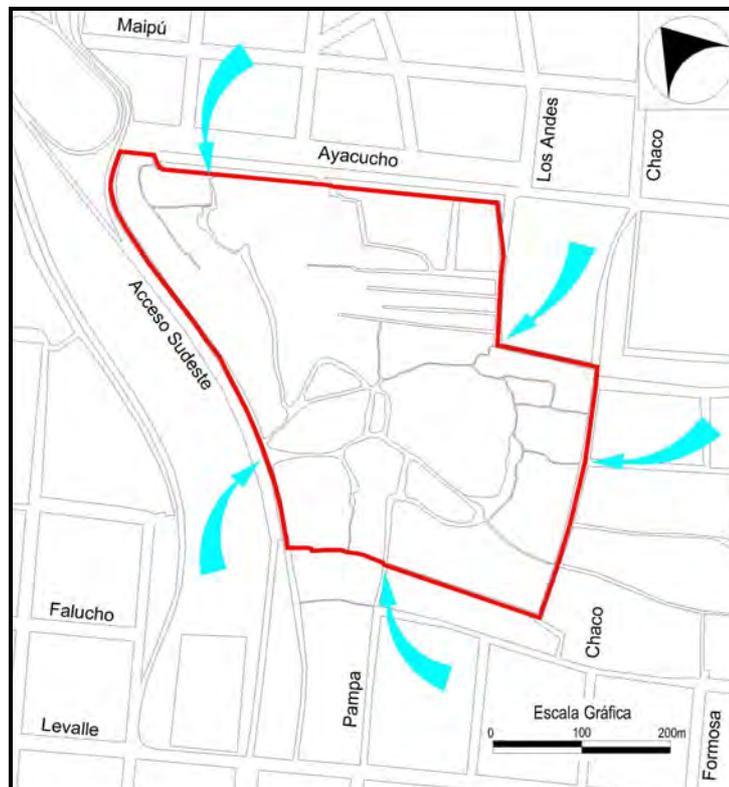
Figura 3.5: Puntos de ingreso del escurrimiento superficial a La Cava

En la Figura 3.5 se muestra un esquema con los puntos detectados como más importantes de ingreso de escurrimiento superficial al sector de La Cava de Villa Itatí.

Cabe mencionar que se ha verificado que algunos de los ingresos indicados son permanentes, es decir, que a pesar de que no se produzcan precipitaciones permanecen activos. Se entiende que el motivo es que también son vías de ingreso de agua importada (desagües domiciliarios) de las áreas más elevadas de Villa Itatí.

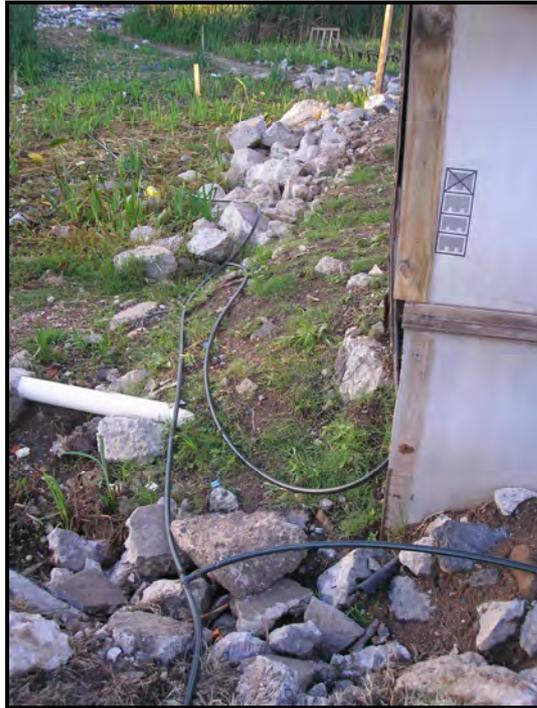
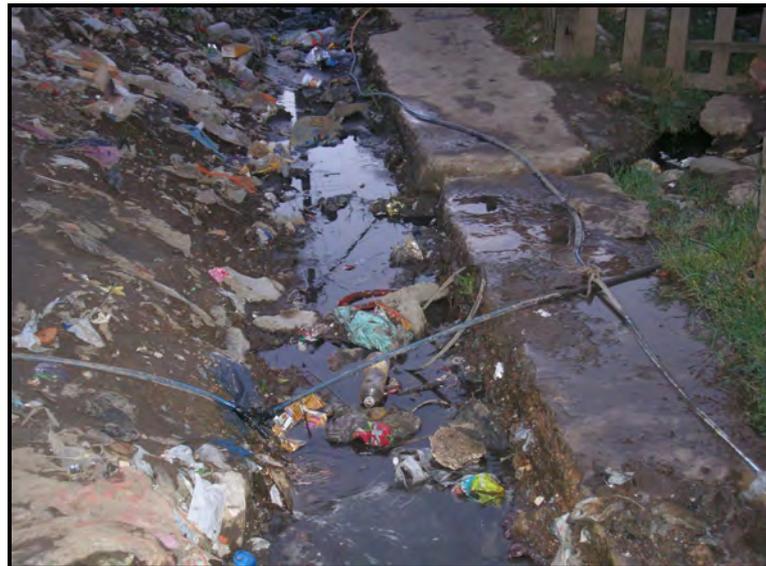
Foto 3.6: Vista de las conexiones a la red de agua potable

Foto 3.7: Vista de las conexiones a la red de agua potable

La red de conexiones precarias al sistema de provisión de agua potable, conforma un entramado o "enjambre" de cañerías, en general manguera negra de PVC de 0,5", que se extiende por toda el área. Son ejecutadas de manera progresiva, desordenada, y con materiales diversos e inadecuados. Pocas veces se encuentran enterradas, quedando por lo tanto en contacto con otro tipo de escurrimientos, por ejemplo p-luviales o efluentes domésticos.

Las Fotos 3.6 y 3.7 son ejemplos de lo mencionado anteriormente.

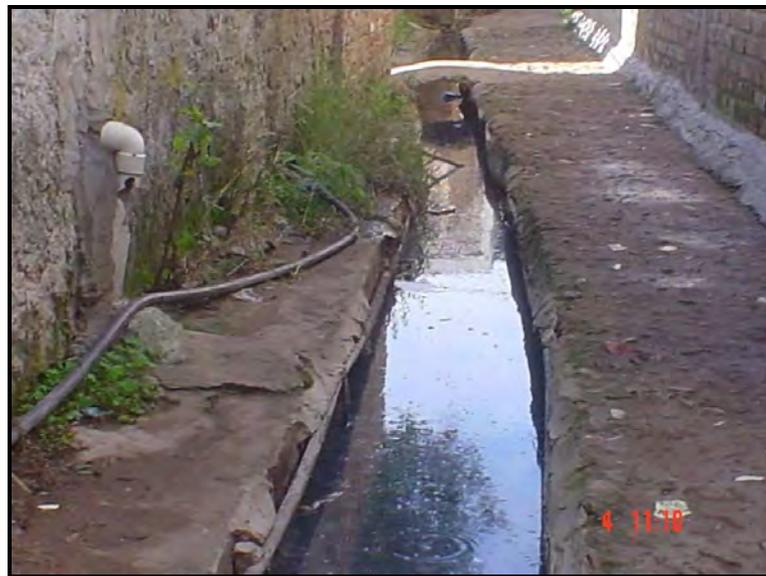
Foto 3.8: Vista del desagüe domiciliario (codo de caño PVC blanco) hacia fuera de la vivienda. Cuneta colectora entre viviendas

La Foto 3.8 muestra un ejemplo de esta situación, el codo de PVC blanco que sale de la pared, descarga los efluentes domiciliarios al exterior de la vivienda, los cuales terminan siendo captados por la cuneta, en este caso de material.

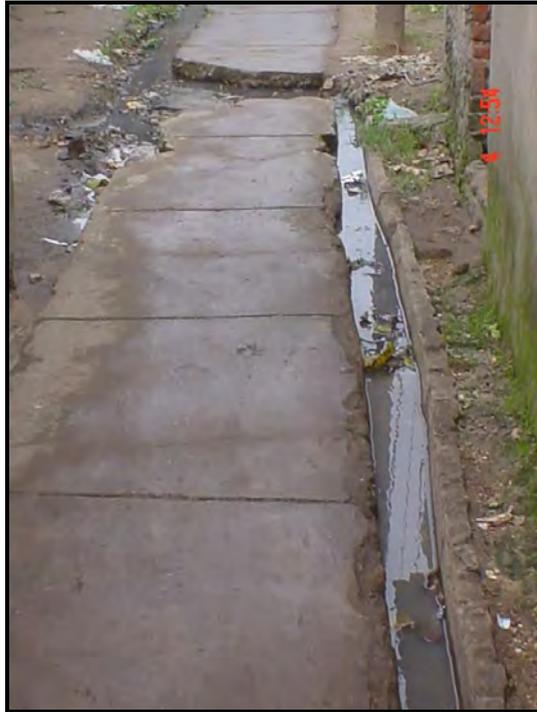
Foto 3.9: Vista de la cuneta/zanja que colecta los desagües domiciliarios

La Foto 3.9 corresponde a otro lugar del barrio, en donde se ve que para darle continuidad al escurrimiento, la vereda ha sido cortada.

De las fotografías se desprende que si bien la cuneta permite encauzar de alguna manera este escurrimiento, el mismo está, junto con su carga contaminante, en continuo contacto con las personas que las transitan.

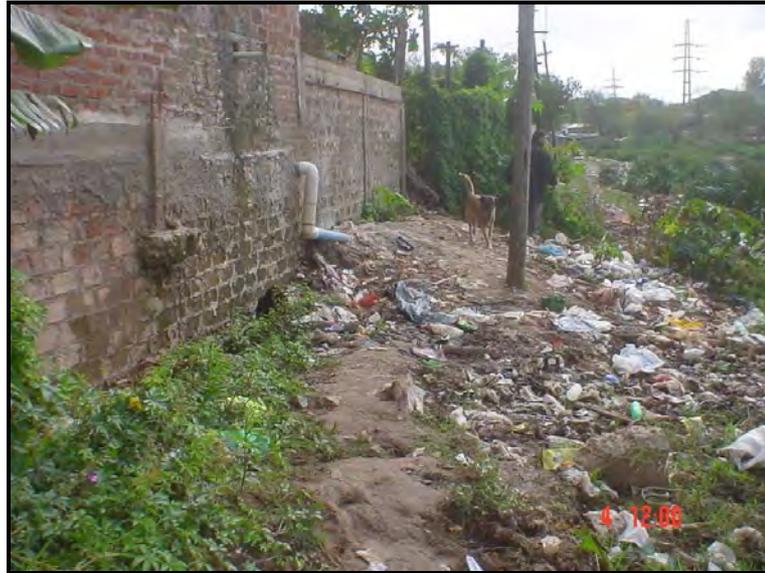
Foto 3.10: Parte posterior de una casa construida sobre el talud. El caño de PVC cloacal (blanco DN110) descarga en un pozo negro ubicado en la parte más baja

Las viviendas ubicadas sobre los taludes laterales, descargan también a pozos que están ubicados algo más abajo, donde la pendiente más suave permite construirlos. Un ejemplo de esto se muestra en la Foto 3.10.

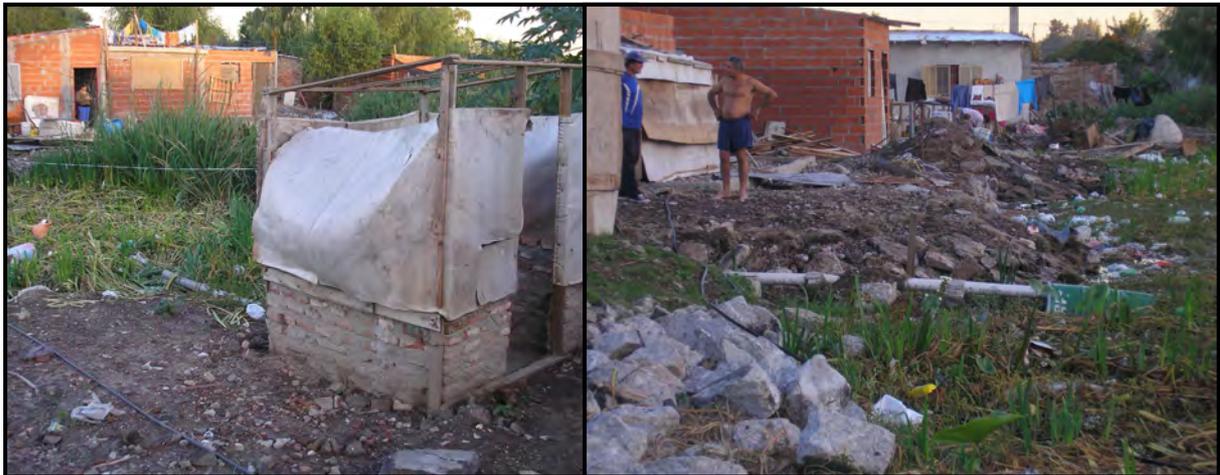
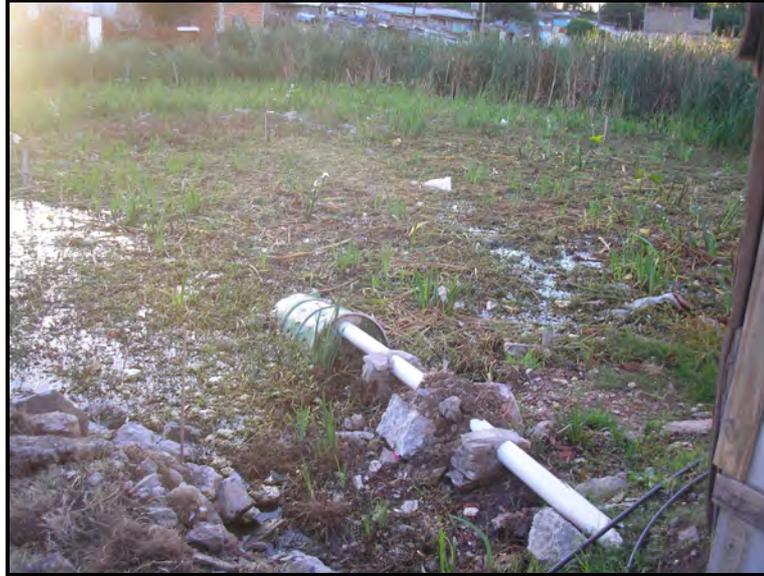
Foto 3.11: Vista de una descarga cloacal directa a la laguna

Foto 3.12: Vista de una descarga cloacal directa a la laguna

Una tercer alternativa es la que involucra a las viviendas ubicadas en la parte más baja de La Cava, para ellas no existe la posibilidad de hacer un pozo negro, ya que el nivel del agua está muy cercano al piso de la casas. En estos casos, la descarga se hace en forma directa a la laguna, con instalaciones según se muestra en las Fotos 3.11 y 3.12.

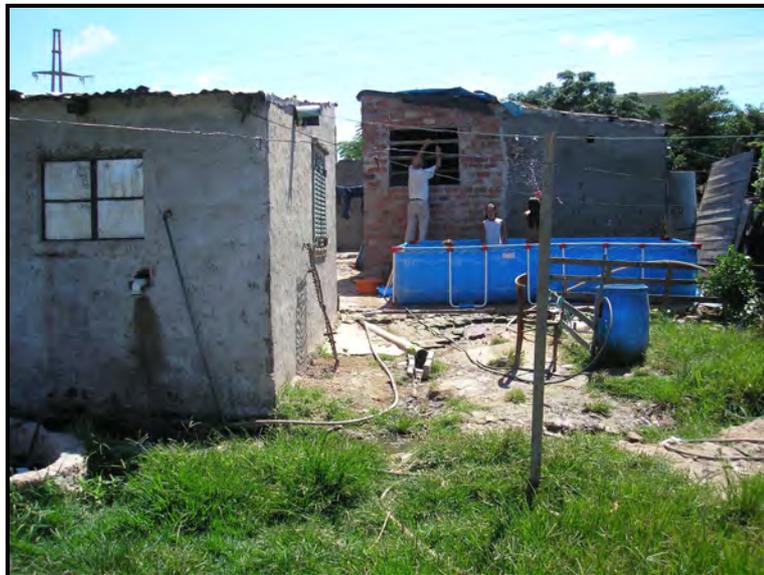
Foto 3.13: Ejemplo de todos los usos del agua en La Cava

Finalmente, la Foto 3.13 es una imagen representativa de la situación descrita en los párrafos anteriores. Corresponde a una vivienda ubicada en la parte baja de La Cava, y en ella se ve el desagüe (caño blanco) que sale de la cocina y descarga directamente al exterior, la cañería de agua corriente que ingresa a la casa, y en el patio, el desagüe pluvial que se mezcla con las mangueras de agua potable que van para las casas de atrás. En el piso, a la izquierda, se encuentra la tapa del pozo negro.

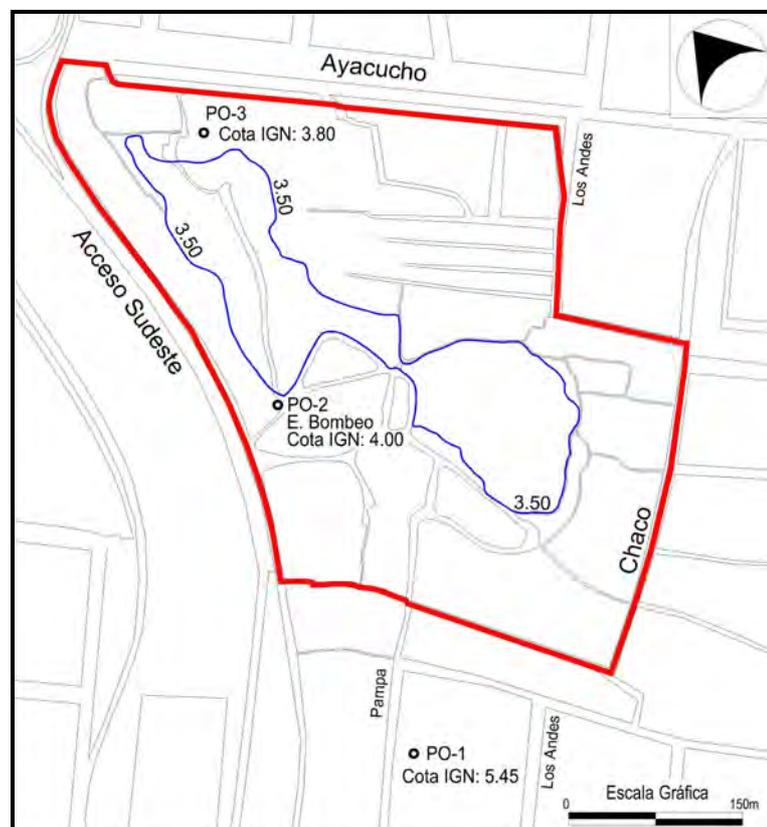
Figura 3.6 Ubicación pozos testigos: Isofreática correspondiente a 3.50 m de cota

Un segundo punto de observación del nivel, indicado como PO-2 en la misma Figura, lo constituye el canal de acceso a la estación de bombeo, tomado a partir del borde revestido de 4,00 m de cota IGN (ver Figura 3.6).

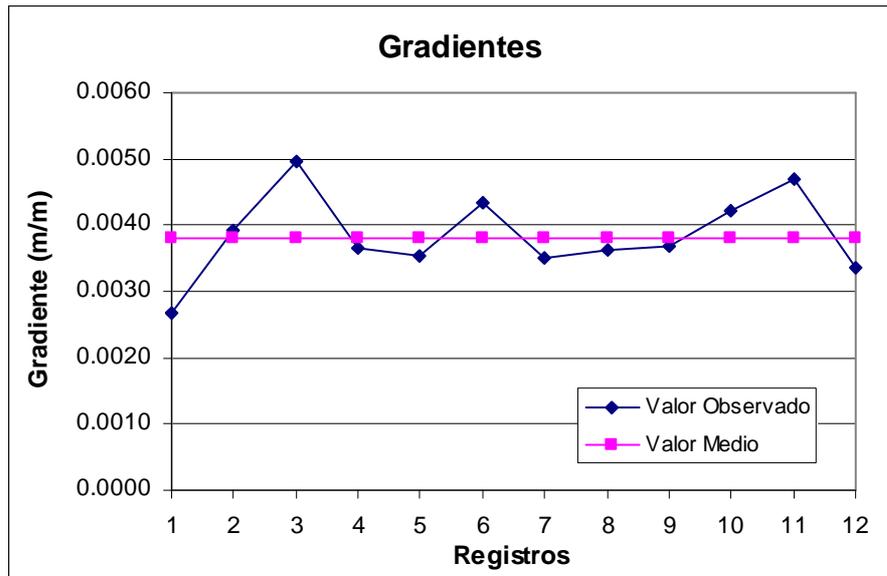
Gráfico 3.4: Registro de las campañas de medición de niveles freáticos

La gráfica de los gradientes obtenidos en la Tabla anterior se muestra en el Gráfico 3.4:

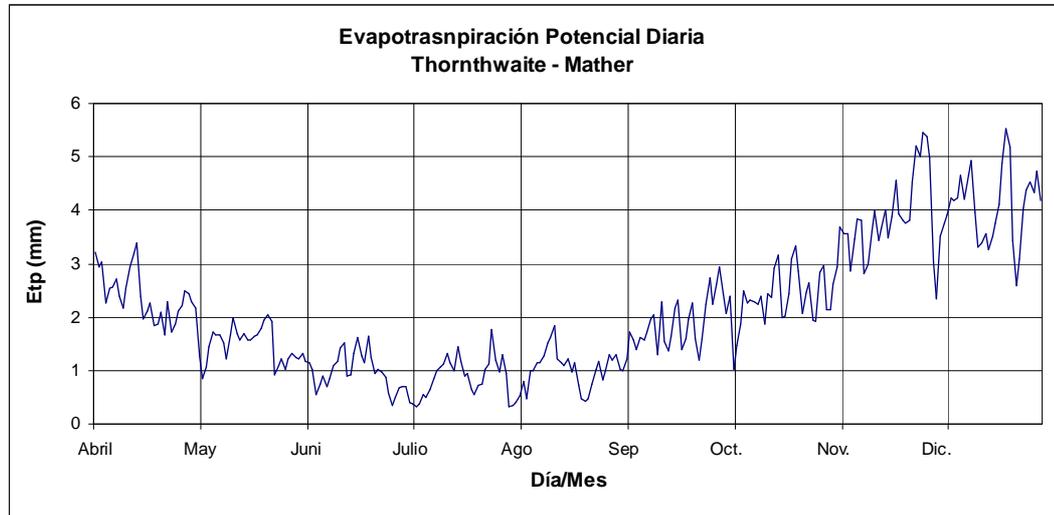
Gráfico 3.5: Evolución diaria de la Etp calculada por Thornthwaite-Mather

El Grafico 3.5 muestra la evolución diaria de la Etp calculada por Thornthwaite y Mather, mientras que la Tabla 3.8 se indica los valores de evapotranspiración potencial acumulada a lo largo de cada mes considerado.

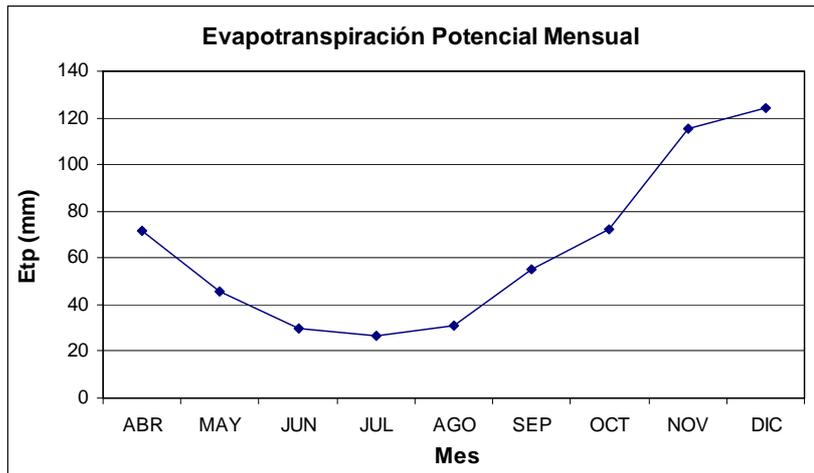
Gráfico 3.6: Etp acumulada mensual obtenida por Thornthwaite-Mather

Graficados los valores anteriores, toman la forma representada en el Gráfico 3.6, la cual coincide con la distribución normal que en general la evapotranspiración potencial adquiere para esta región.

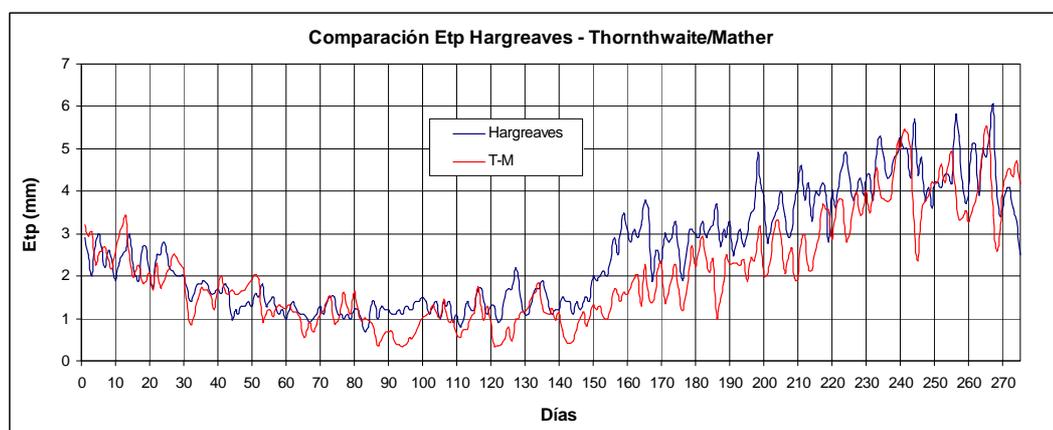
Gráfico 3.7: Comparación distribución de la Etp obtenida por Hargreaves y Thornthwaite-Mather

La comparación de los resultados obtenidos, ya sea para la evolución diaria como para los acumulados de cada mes se muestran en los gráficos 3.7 y 3.8:

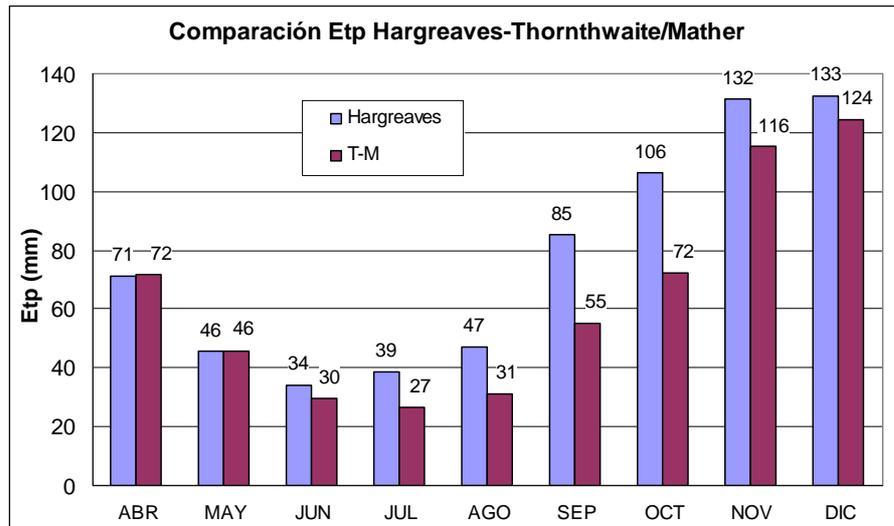
Gráfico 3.8: Etp acumulada mensual obtenida por Hargreaves y Thornthwaite-Mather

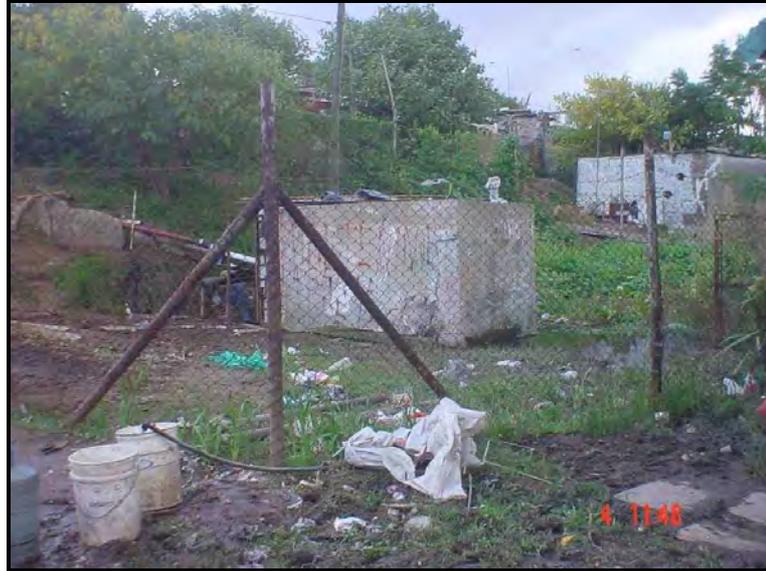
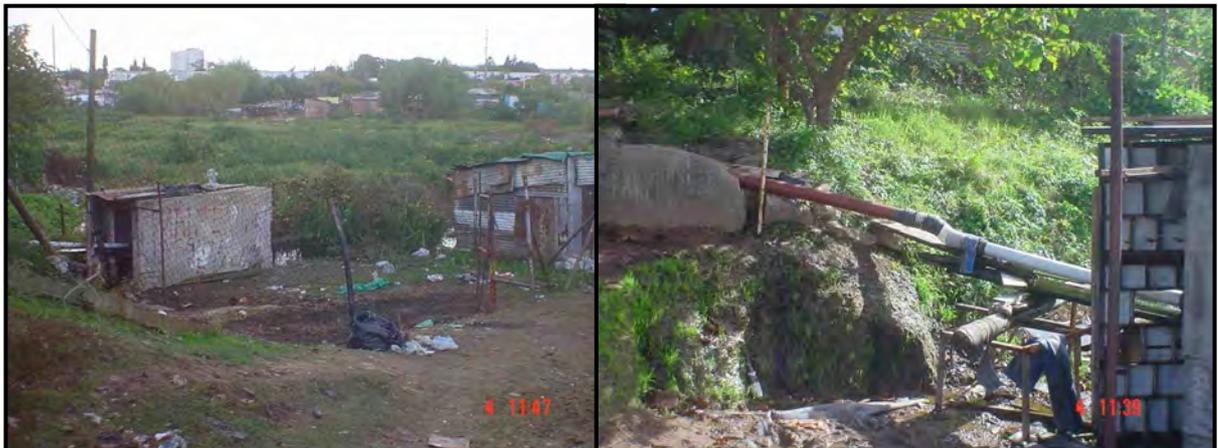
Foto 3.14: Estación de bombeo, año 2001

Foto 3.15: Estación de bombeo, año 2001

A mediados de 2001, año en el cual el tesista comienza a tener relación con los habitantes de La Cava, la estación de bombeo tenía la apariencia que muestran las Fotos 3.14 y 3.15.

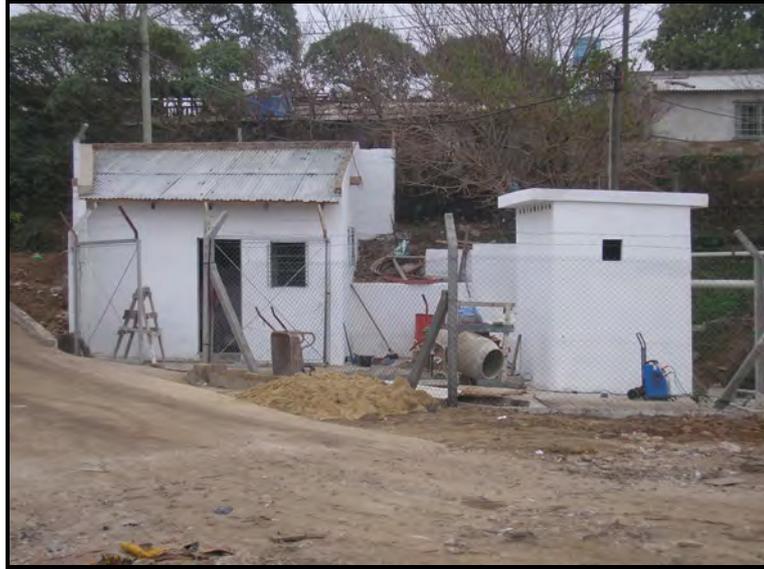
Foto 3.18: Estación de bombeo, año 2007

El estado de la nueva estación de bombeo se muestra en las siguientes fotografías:

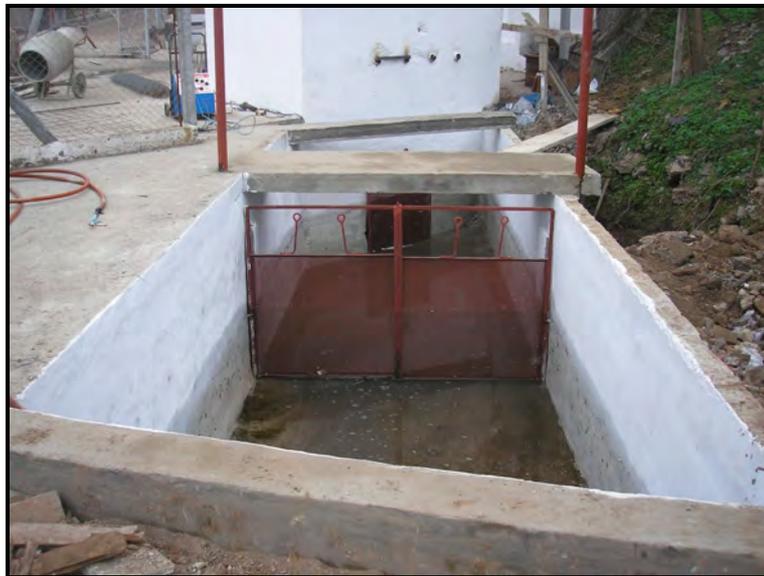
Foto 3.19: Reja de protección acceso a cámara. Estación de bombeo, año 2007

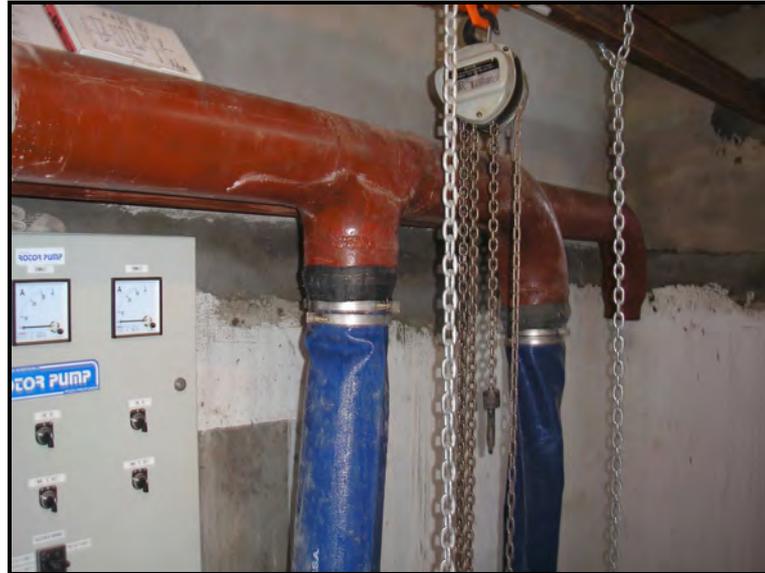
Foto 3.20: Tablero eléctrico, sistema de izaje de electrobombas, Estación de bombeo, año 2007

Como parte de la misma remodelación, agregaron a la electrobomba Flygt ya existente dos equipos más, marca Zenit, de manera de tener un sistema (2+1), es decir dos equipos para condiciones de funcionamiento normal y otro de reemplazo o apoyo en el caso que alguno de los anteriores salga de funcionamiento por daño o mantenimiento.

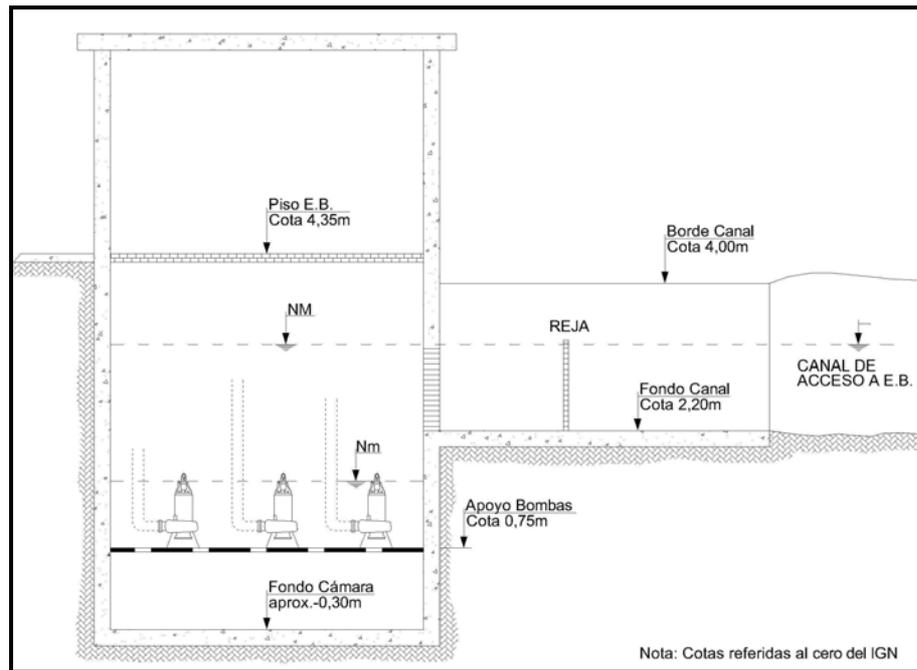
Figura 3.7: Esquema en corte de la Estación de Bombeo

La consigna de funcionamiento de las bombas se definió de manera sencilla para que sea de fácil aplicación, y establecía como límite superior para el arranque de las bombas (NM) el borde de la reja de acceso (ver esquema, Figura 3.7), de 3,70 m de cota IGN, y como límite inferior (Nm) el nivel dado por los ganchos para izaje ubicados en la parte superior del cuerpo del motor de la bomba, de cota IGN aproximada 1,50 m.

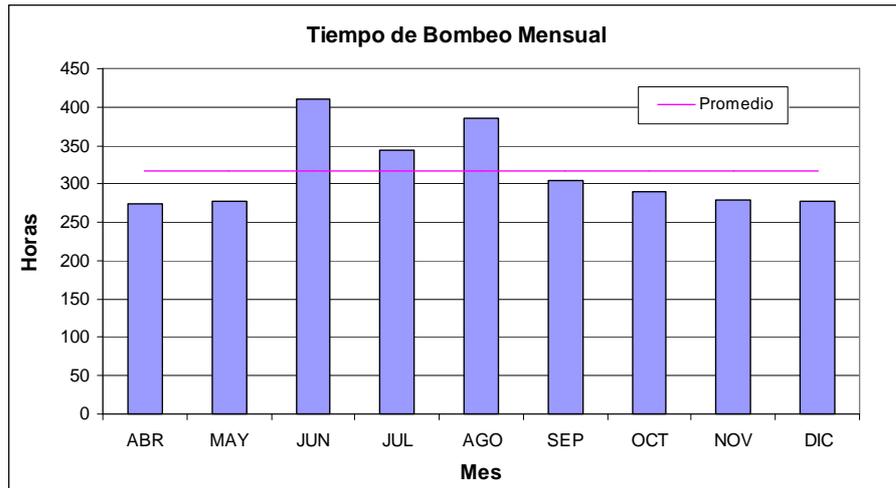
Gráfico 3.9: Total de horas de bombeo por mes

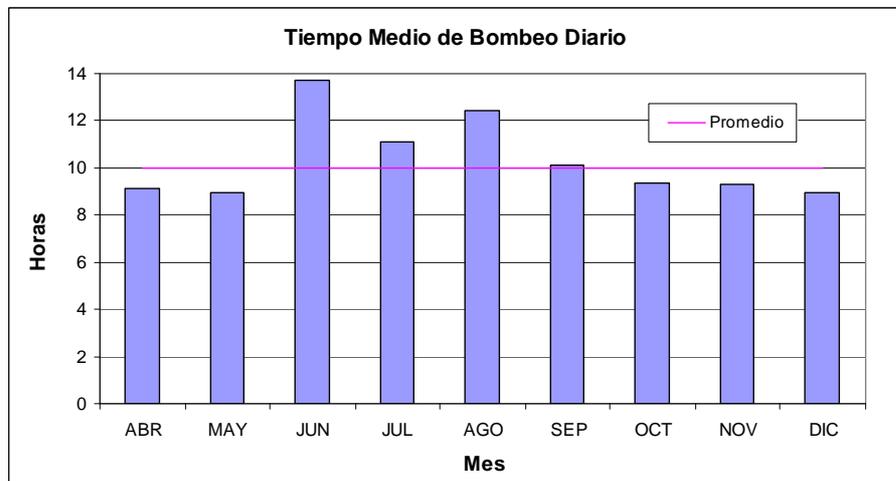
Gráfico 3.10: Tiempo medio diario de bombeo correspondiente a cada mes

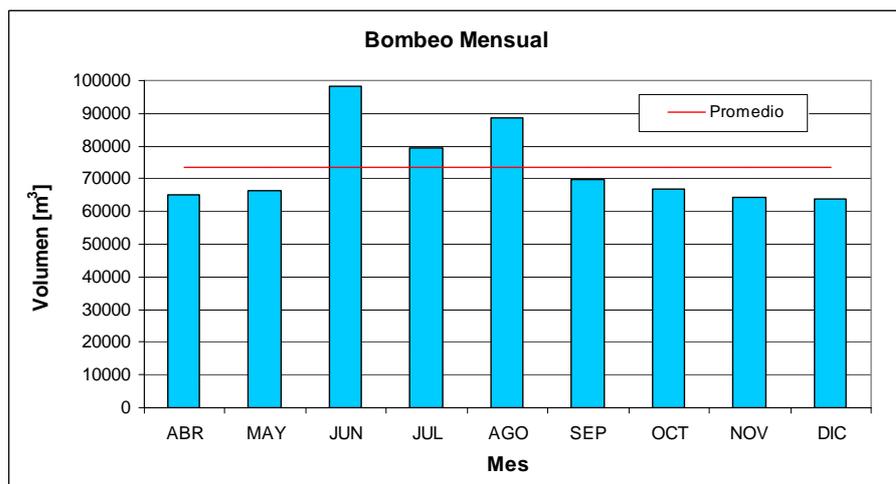
Gráfico 3.11: Volumen mensual extraído por bombeo

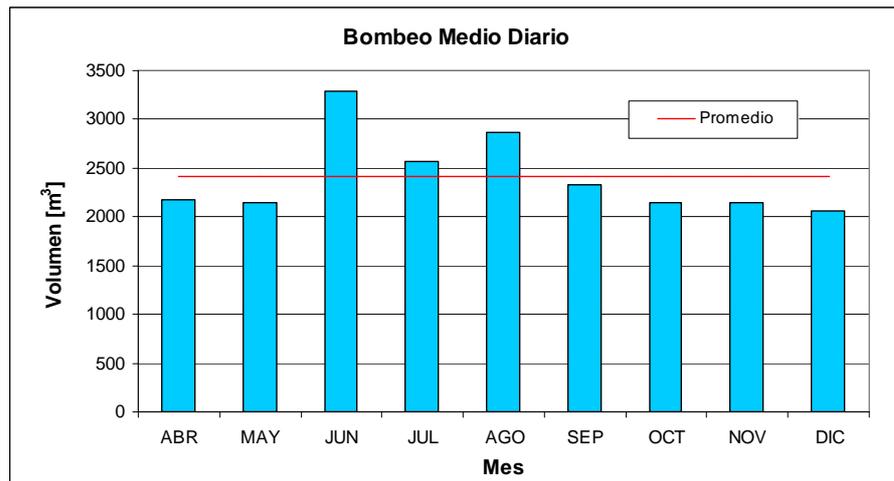
Gráfico 3.12: Volumen extraído medio diario correspondiente a cada mes

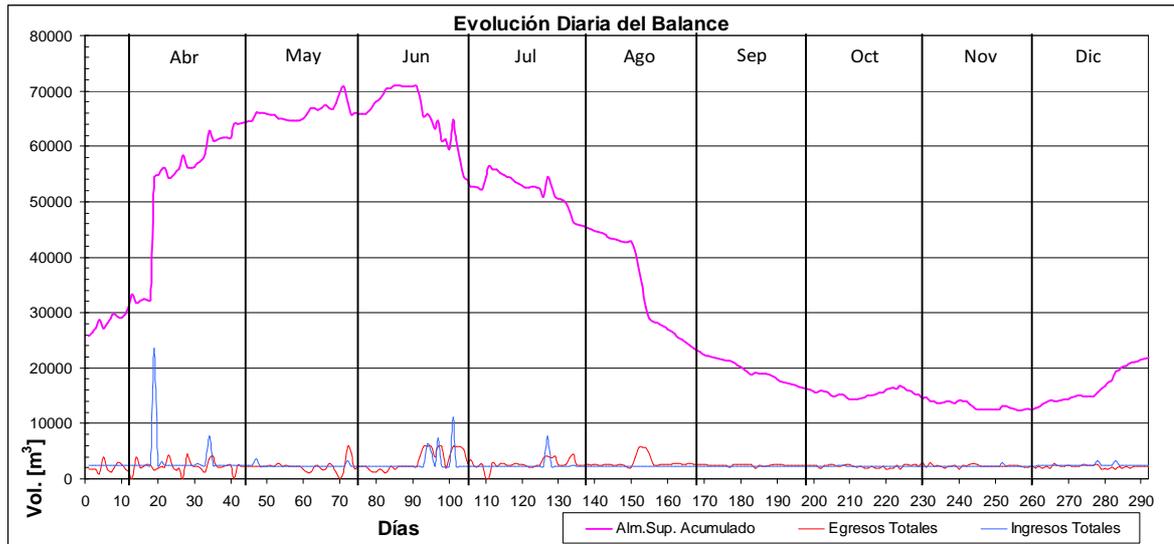
Gráfico 3.13: Evolución diaria del balance hidrológico

En este sentido, el Gráfico 3.13 muestra el resultado de la evolución diaria del balance para todo el período considerado, y en la Tablas 3.13 y 3.14 se presentan las magnitudes mensuales de cada una de las variables consideradas, ya sea tanto para los ingresos como para los egresos respectivamente.

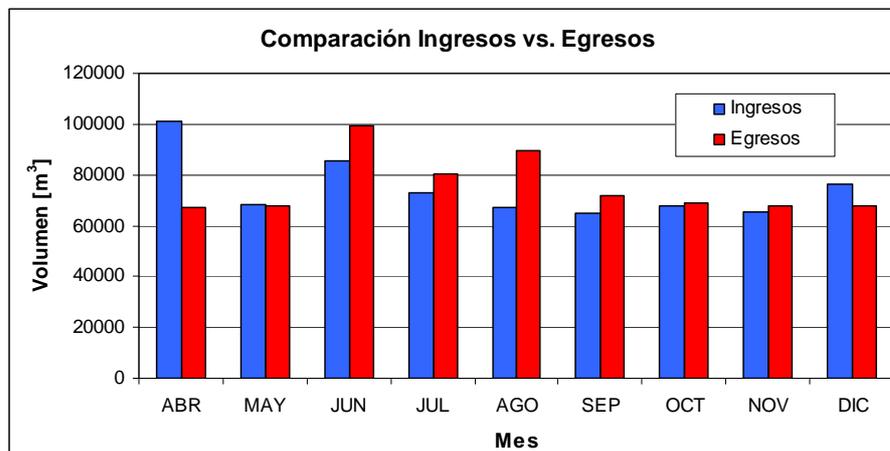
Gráfico 3.14: Balance hidrológico. Comparación Ingresos – Egresos Totales

Estos mismos resultados se representan en el Gráfico 3.14:

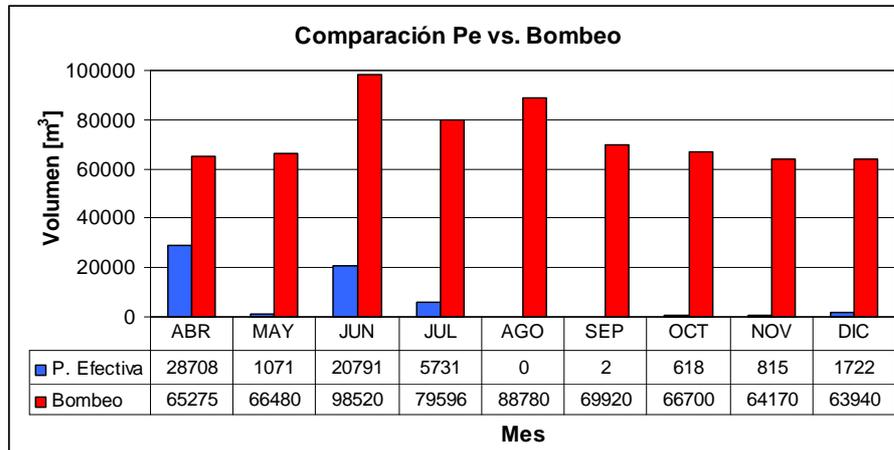
Gráfico 3.15: Comparación Precipitación efectiva - Bombeo

La situación descrita anteriormente puede apreciarse en el siguiente Gráfico 3.15, donde se verifican las grandes diferencias entre las variables "Precipitación efectiva" y "Bombeo".
