## 3 RESULTADOS

### 3.1 CICLO DEL AGUA EN LA CAVA DE VILLA ITATÍ

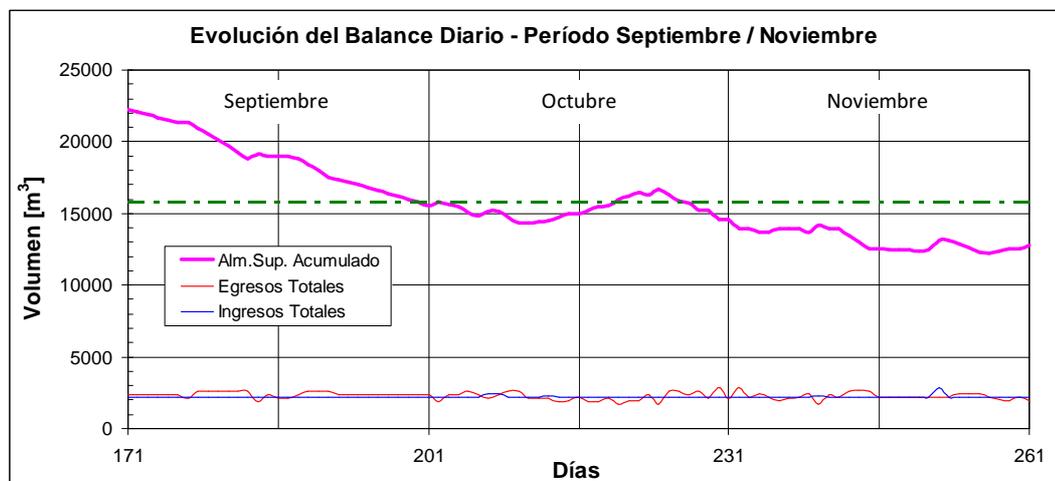
Gráfico 3.16: Evolución diaria del balance. Período septiembre - noviembre

Lo descripto puede apreciarse mejor si se separa del gráfico inicial este lapso de tiempo en particular, tal como se muestra en el Gráfico 3.16.

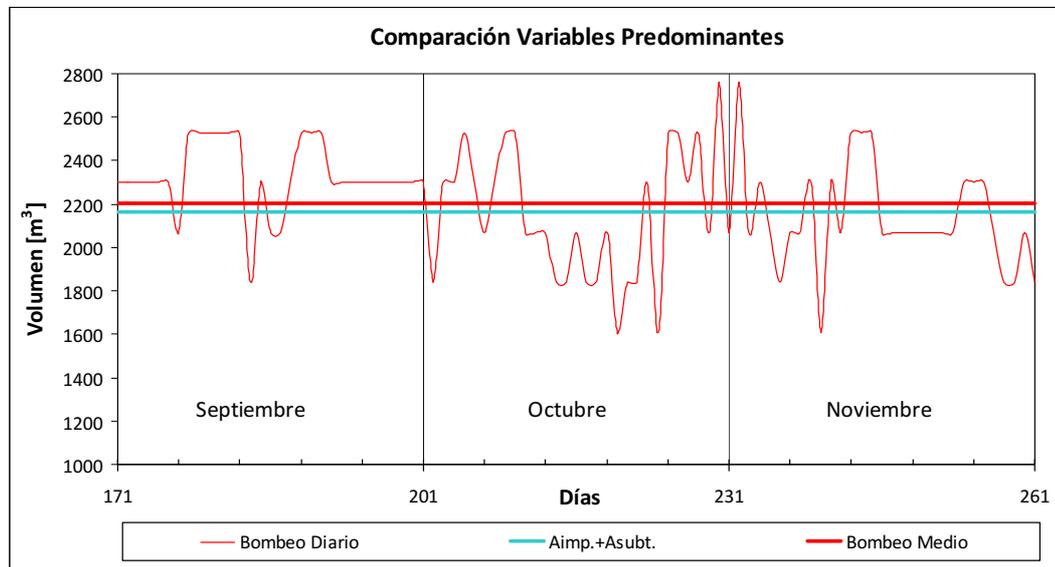
Gráfico 3.17: Balance hidrológico. Comparación  $A_i + A_s - \text{Bombeo}$

Si en este período es posible, como ya se ha visto, minimizar el efecto de la precipitación efectiva como ingreso y la evapotranspiración potencial como egreso, y se realiza una comparación entre las variables predominantes, agua importada y escurrimiento subterráneo como ingresos, y bombeo como egreso, se obtiene un gráfico como el siguiente:

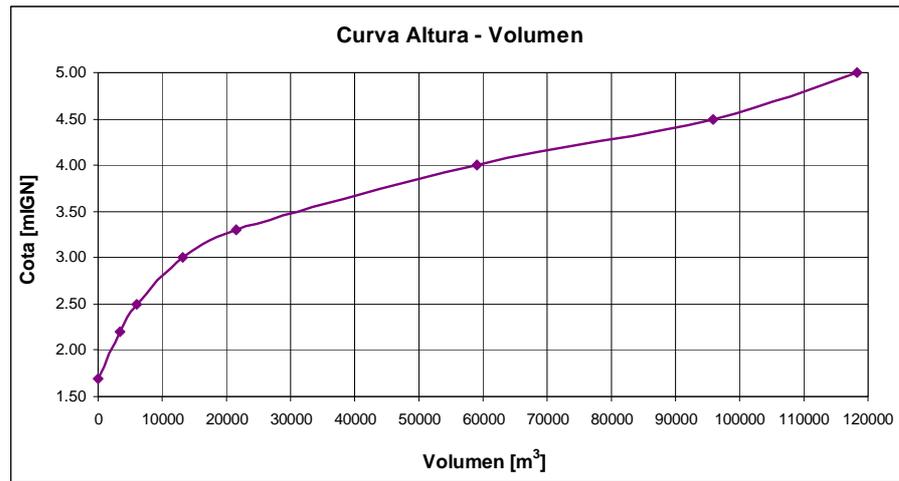
Gráfico 3.18: Área lagunar. Curva Altura - Volumen

La representación gráfica de estas magnitudes proporciona la curva altura - volumen buscada, la cual se muestra a continuación en el Gráfico 3.18.

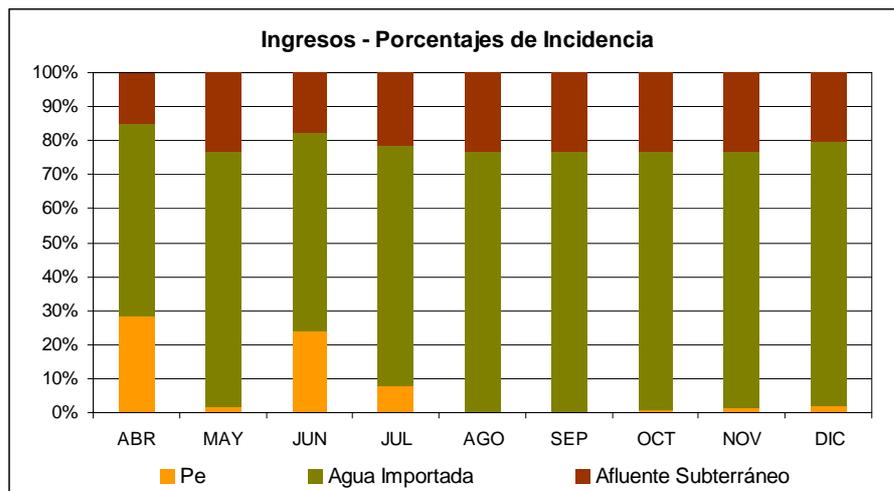
Gráfico 3.19: Balance hidrológico. Ingresos. Porcentajes de incidencia

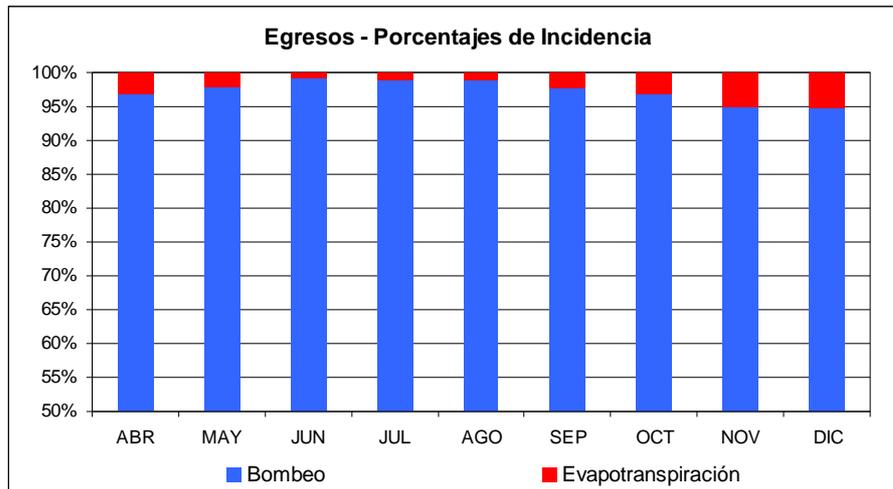
Gráfico 3.20: Balance hidrológico. Egresos. Porcentajes de incidencia

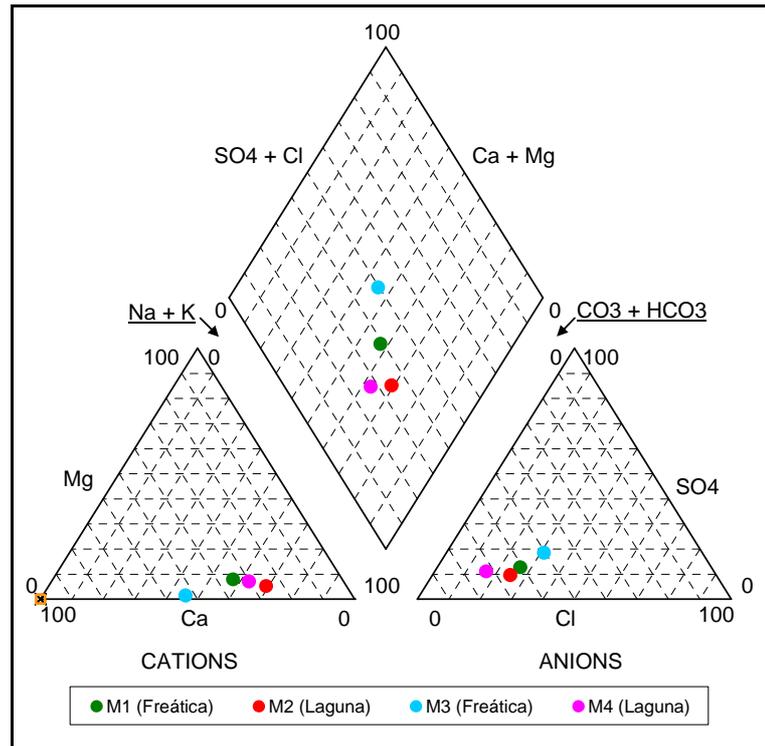
Gráfico 3.21: Diagrama de Piper

A partir de los resultados obtenidos en los análisis fisicoquímicos de las muestras mencionadas (ver Punto 3.1.8), y con el objetivo de realizar una valoración de la composición química del agua presente en la capa freática y en la laguna, se confeccionaron mediante la aplicación de las metodologías respectivas, los diagramas de Piper (1944) y Schoeller – Berkaloff (1935), los cuales se representan en los Gráficos 3.21 y 3.22.

De los gráficos se observa que poseen características hidroquímicas similares, con una participación de sus componentes (en porcentaje y [meq/l] de aniones y cationes) que siguen un mismo patrón de distribución, salvo la muestra M3 (freática en invierno) que difiere ligeramente de las demás principalmente por un aumento del  $\text{Ca}^{++}$ , disminución del  $\text{Mg}^{++}$  y mayor presencia de sulfatos y cloruros.

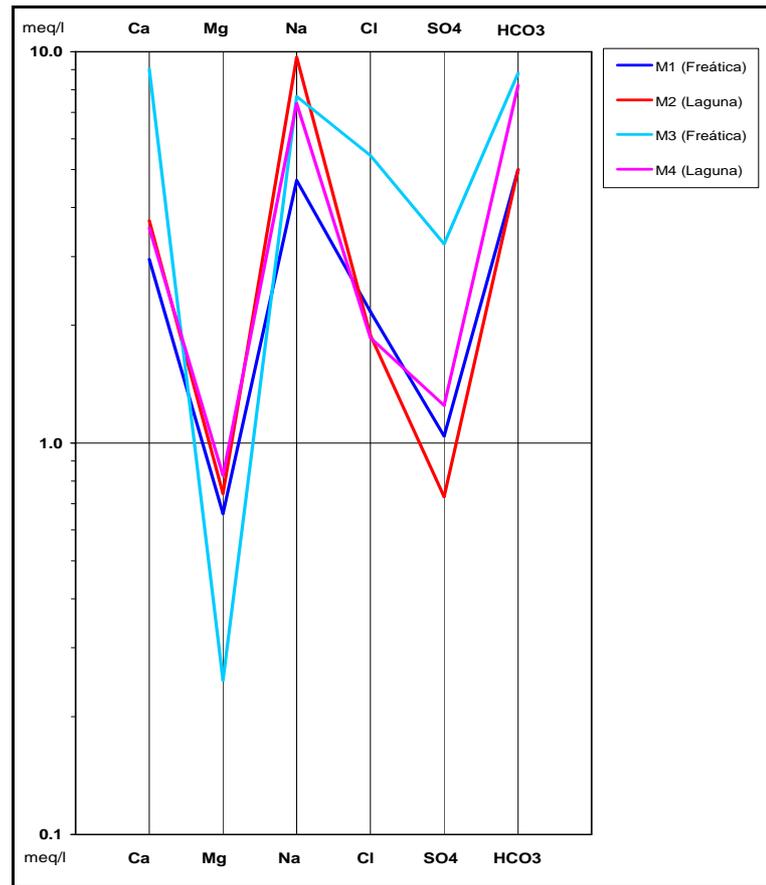
Gráfico 3.22: Diagrama de Schoeller - Berkaloff

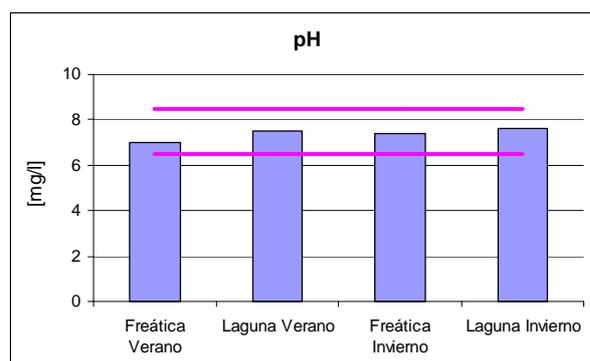
Gráfico 3.23: pH

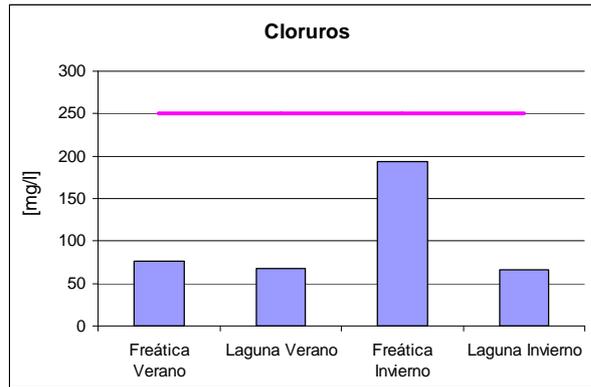
Gráfico 3.24: Cloruros

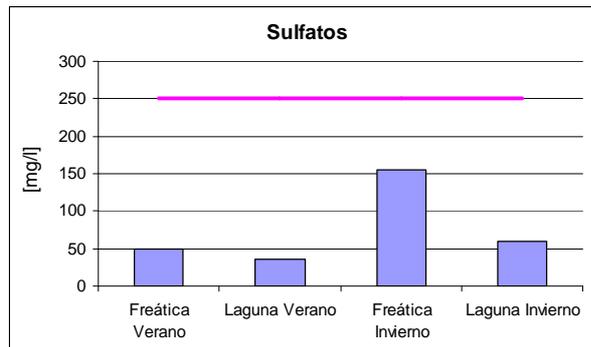
Gráfico 3.25: Sulfatos

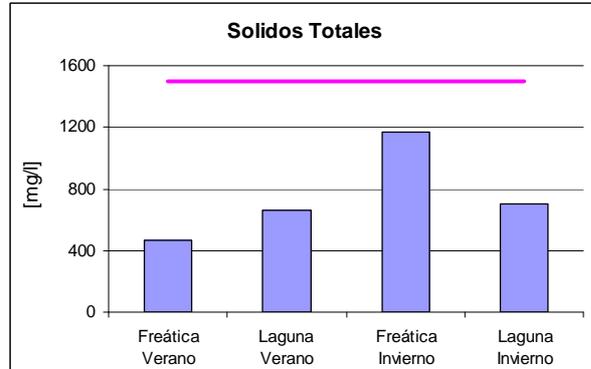
Gráfico 3.26: Sólidos Totales

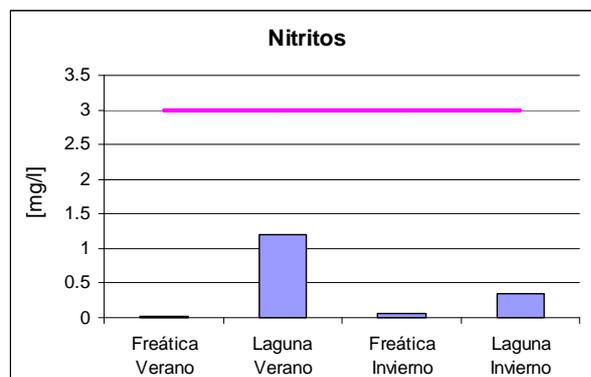
Gráfico 3.27: Nitritos

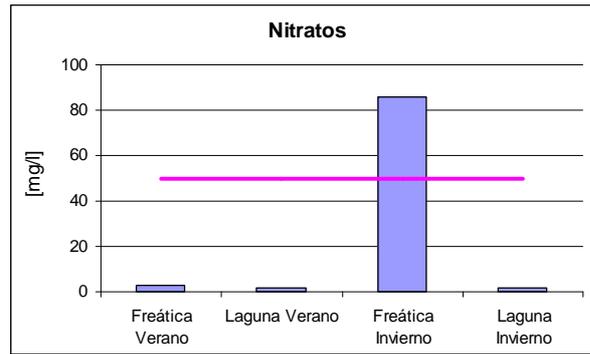
Gráfico 3.28: Nitratos
