Estudio Ecohidrológico

de la Cuenca Urbana de La Cava de Villa Itatí
Quilmes. Provincia de Buenos Aires. República Argentina

TESIS DE MAESTRÍA

en Evaluación Ambiental de Sistemas Hidrológicos
(Mención Ecohidrología)

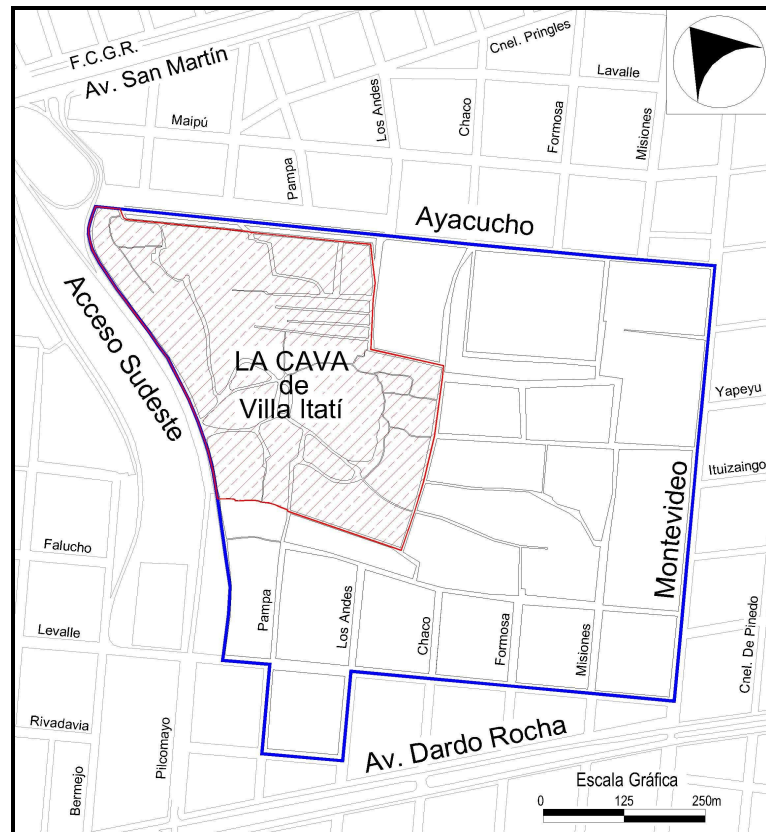
Esta zona comprende una superficie estimada de 15,8 hectáreas y se caracteriza por sus construcciones precarias ubicadas sobre los taludes (paredes) y fondo de la excavación, la falta de calles vehiculares, la circulación por pasillos tortuosos, zanjas abiertas y carencia de los servicios públicos básicos (agua potable, cloacas, gas, luz y recolección de residuos).

Figura 2.7: Ubicación de La Cava en Villa Itatí

En la siguiente Figura 2.7 se muestra la ubicación de La Cava respecto de Villa Itatí.

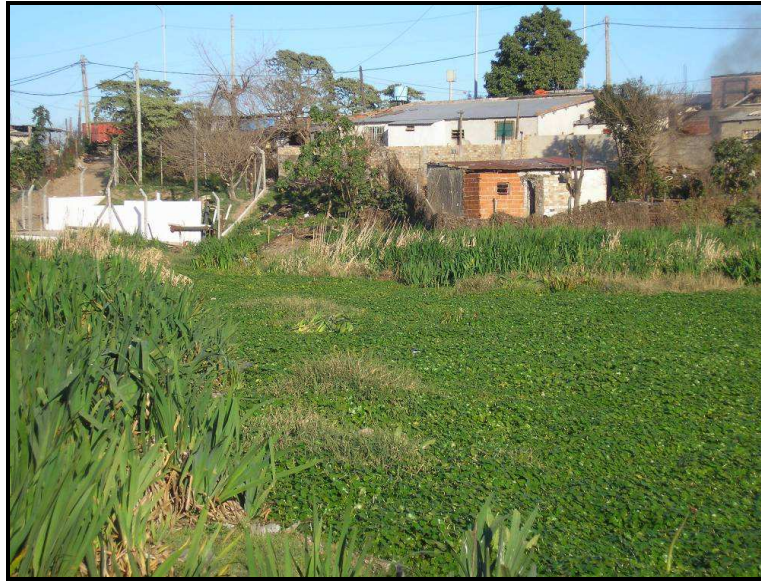
Como puede observarse en las Fotos 2.2 y 2.3, este cuerpo de agua constituye un humedal cubierto en su totalidad por vegetación palustre dominada por “Totoras” (género *Typha*), característica de este tipo de ambiente con importante presencia de nutrientes.

Foto 2.2: Laguna vegetada en la parte baja de La Cava

La parte baja está conformada por un cuerpo de agua tipo lagunar, que recibe efluentes superficiales (precipitación, aguas servidas domiciliarias, desagües pluviales) y subterráneos. En esta zona más baja se encuentra instalada una estación de bombeo que permite, en buena medida, mantener controlado el nivel de agua dentro de la misma. El bombeo se realiza hacia un conducto pluvial existente y la bomba es operada por la Asociación de Cartoneros, conjuntamente con la Municipalidad de Quilmes, quien está a cargo de su mantenimiento.

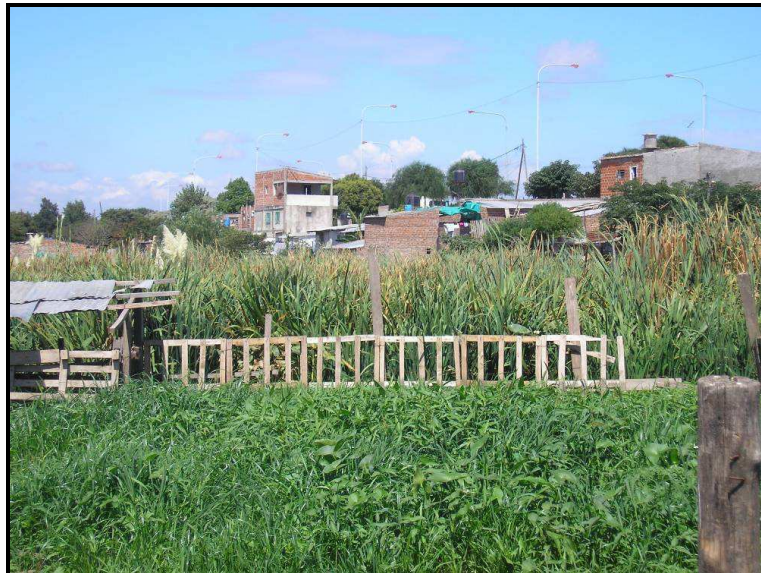
Foto 2.3: Laguna vegetada en la parte baja de La Cava

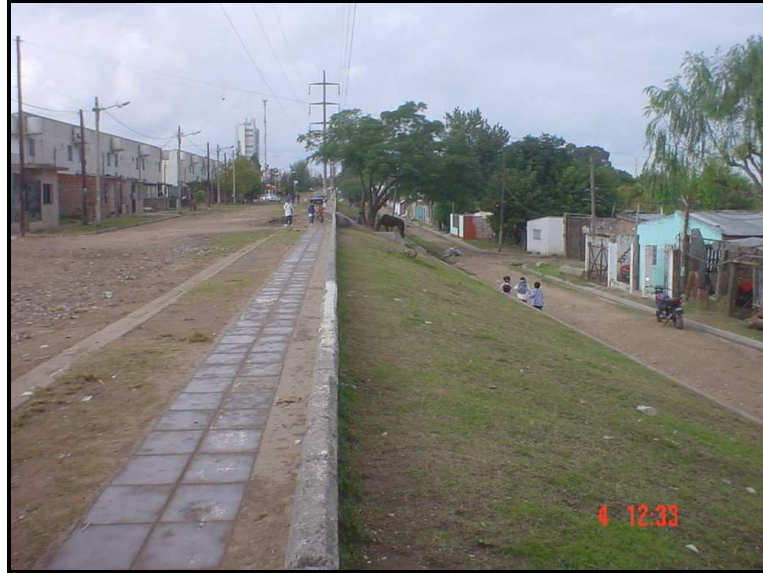
Como ejemplo de ello, en las Fotografías 3.1 y 3.2, se puede apreciar la importante diferencia de nivel topográfico existente ente el barrio de viviendas ubicado sobre calle Ayacucho, y una de las calles perimetrales a La Cava.

Foto 3.1: Barrio de viviendas a la izquierda de la foto, sobre calle Ayacucho (alto) y calle perimetral de La Cava, a la derecha (abajo)

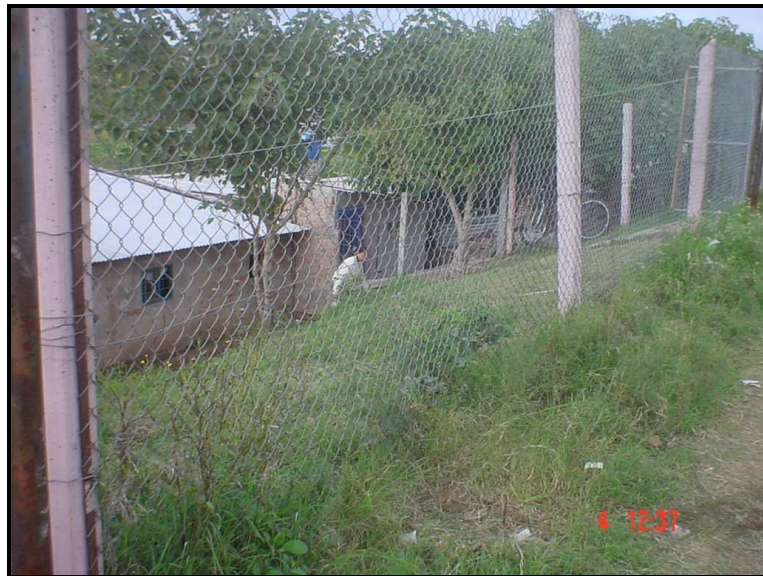
Algo similar ocurre sobre el lado Oeste, contiguo al Acceso Sudeste a la Capital Federal. La Foto 3.4 muestra el desnivel existente entre el mencionado Acceso y las casas, y la Foto 3.5, uno de los ingresos a La Cava desde esa ubicación.

Foto 3.4: Desnivel entre las casas y la banquina del Acceso Sudeste

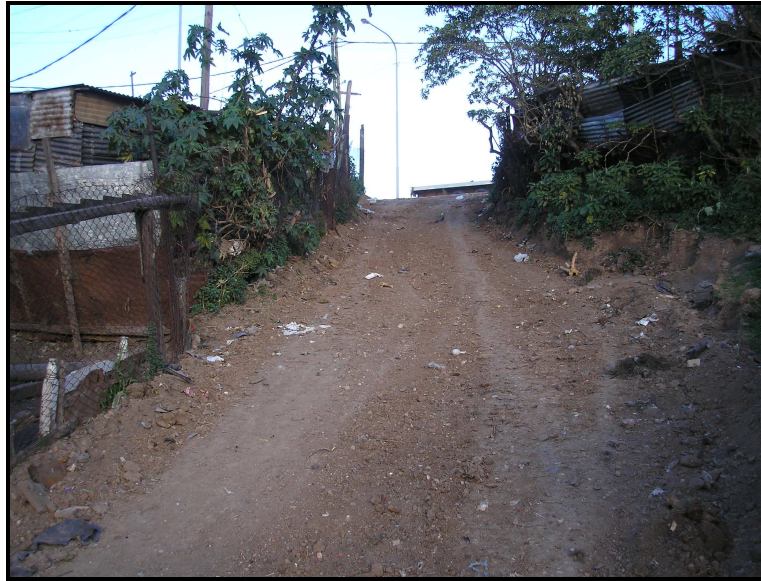
Foto 3.5: Acceso a La Cava desde el Acceso Sudeste

Una de las particularidades presentes en el área de estudio, y que puede ser observada en las fotografías anteriores, es la existencia de casas ubicadas sobre los taludes de la excavación, lo que ocasiona que el escurrimiento superficial también discurra por entre las viviendas ubicadas en estas zonas.

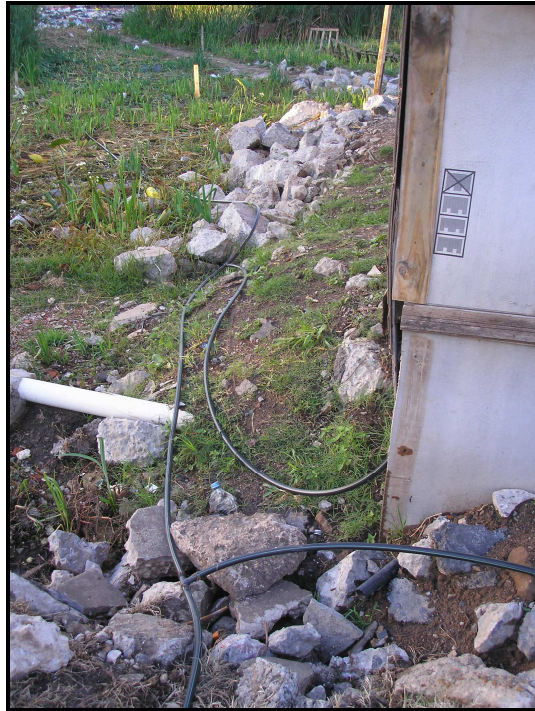
La red de conexiones precarias al sistema de provisión de agua potable, conforma un entramado o "enjambre" de cañerías, en general manguera negra de PVC de 0,5", que se extiende por toda el área. Son ejecutadas de manera progresiva, desordenada, y con materiales diversos e inadecuados. Pocas veces se encuentran enterradas, quedando por lo tanto en contacto con otro tipo de escurrimientos, por ejemplo p-luviales o efluentes domésticos.

Foto 3.6: Vista de las conexiones a la red de agua potable

El hecho de que estas conexiones se vayan realizado en estas condiciones, conduce a la existencia de gran cantidad de pérdidas de agua en caños, mangueras y uniones, incorporando al medio un volumen de agua, en general constante en el tiempo, que colabora en la existencia de un escurrimiento superficial permanente.

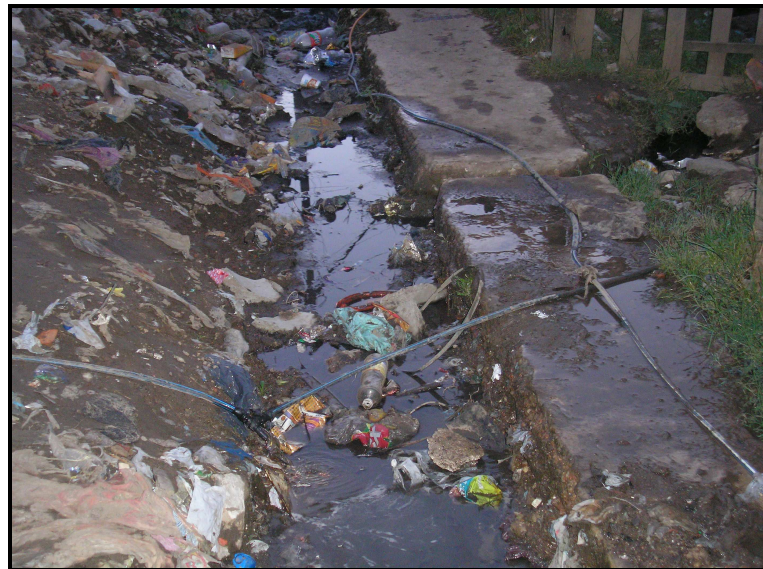
Foto 3.7: Vista de las conexiones a la red de agua potable

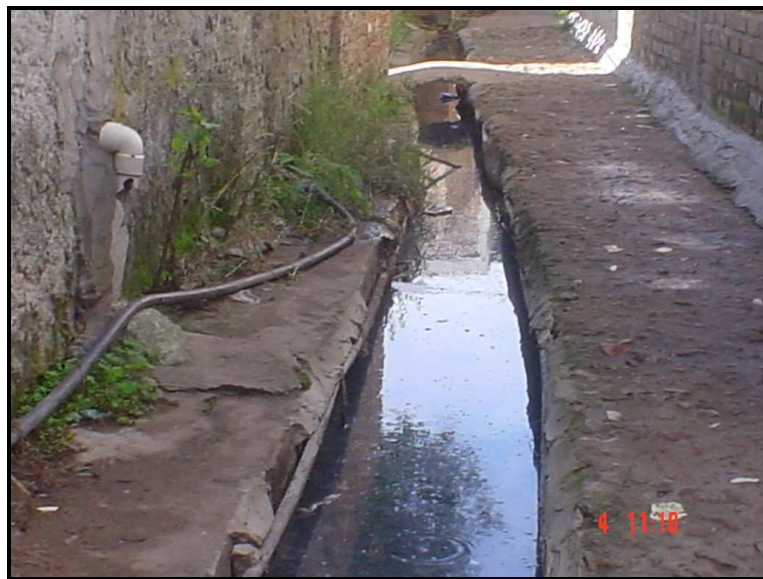
La Foto 3.8 muestra un ejemplo de esta situación, el codo de PVC blanco que sale de la pared, descarga los efluentes domiciliarios al exterior de la vivienda, los cuales terminan siendo captados por la cuneta, en este caso de material.

Foto 3.8: Vista del desagüe domiciliario (codo de caño PVC blanco) hacia fuera de la vivienda. Cuneta colectora entre viviendas

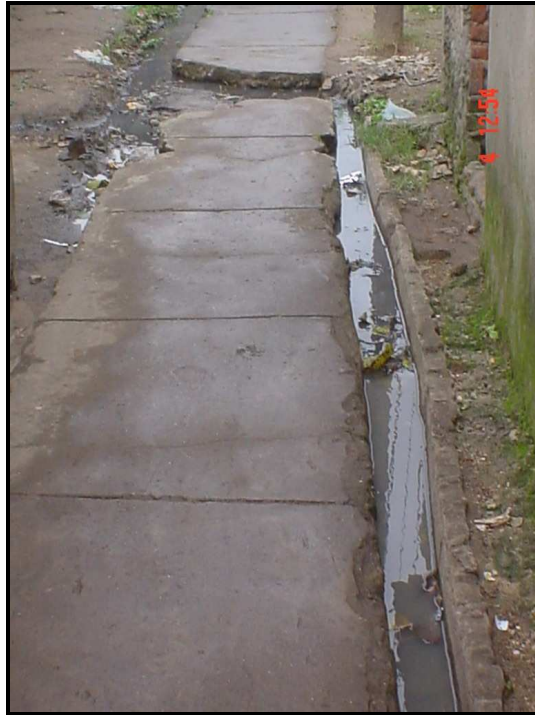
La Foto 3.9 corresponde a otro lugar del barrio, en donde se ve que para darle continuidad al escurrimiento, la vereda ha sido cortada.

Foto 3.9: Vista de la cuneta/zanja que colecta los desagües domiciliarios

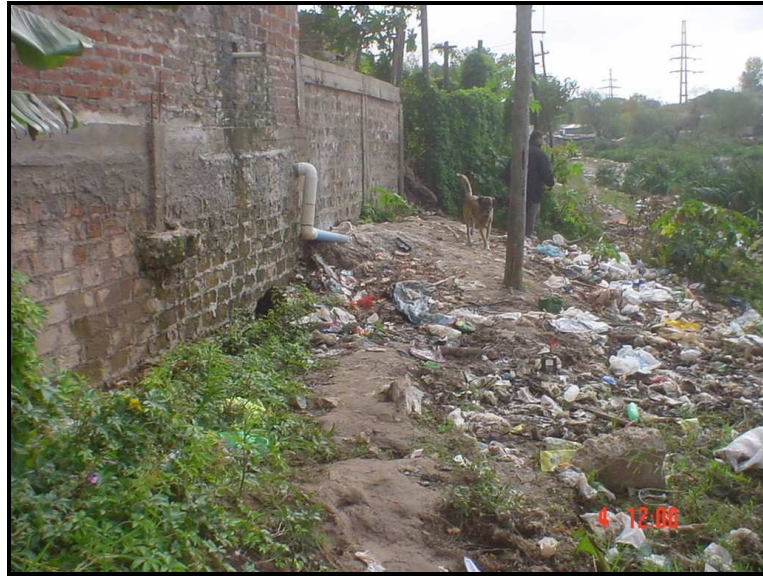
Las viviendas ubicadas sobre los taludes laterales, descargan también a pozos que están ubicados algo más abajo, donde la pendiente más suave permite construirlos. Un ejemplo de esto se muestra en la Foto 3.10.

Foto 3.10: Parte posterior de una casa construida sobre el talud. El caño de PVC cloacal (blanco DN110) descarga en un pozo negro ubicado en la parte más baja

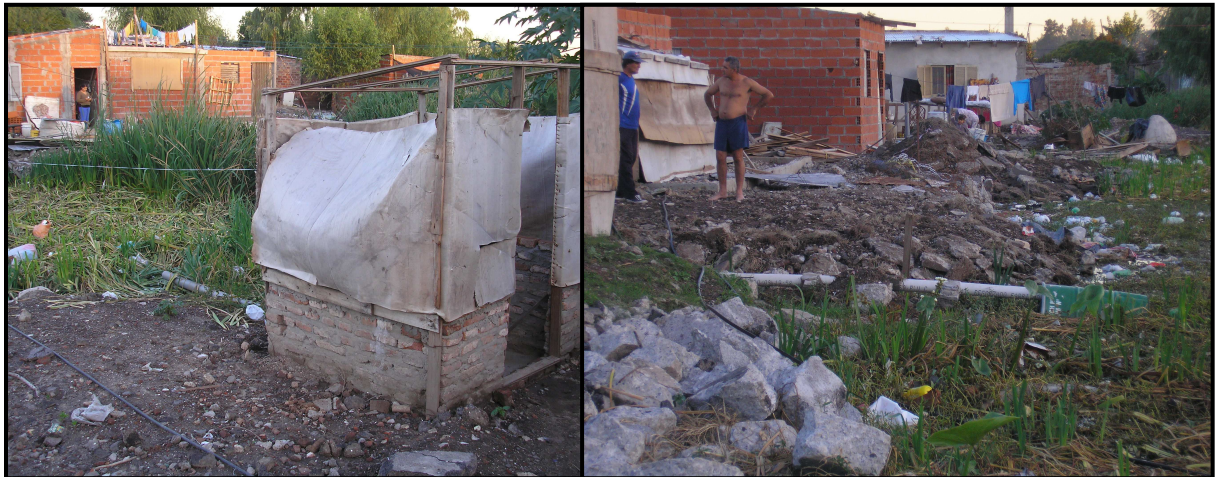
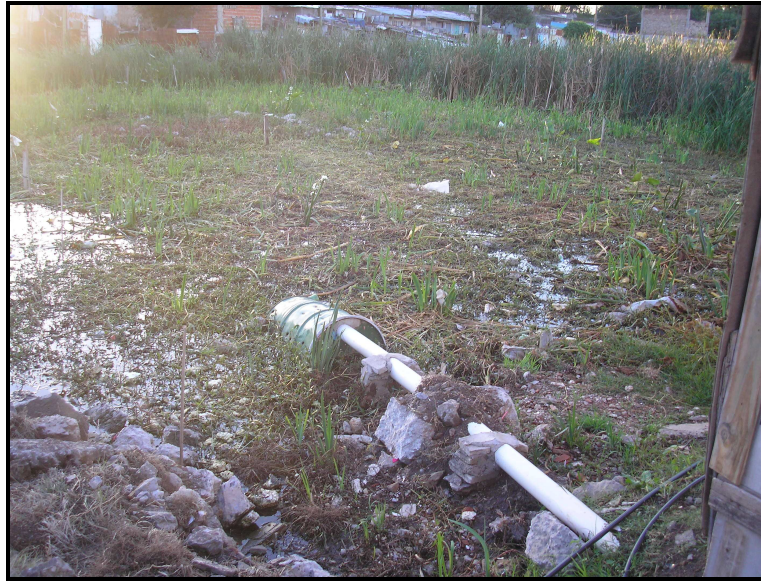
Una tercer alternativa es la que involucra a las viviendas ubicadas en la parte más baja de La Cava, para ellas no existe la posibilidad de hacer un pozo negro, ya que el nivel del agua está muy cercano al piso de la casas. En estos casos, la descarga se hace en forma directa a la laguna, con instalaciones según se muestra en las Fotos 3.11 y 3.12.

Foto 3.11: Vista de una descarga cloacal directa a la laguna

Foto 3.12: Vista de una descarga cloacal directa a la laguna

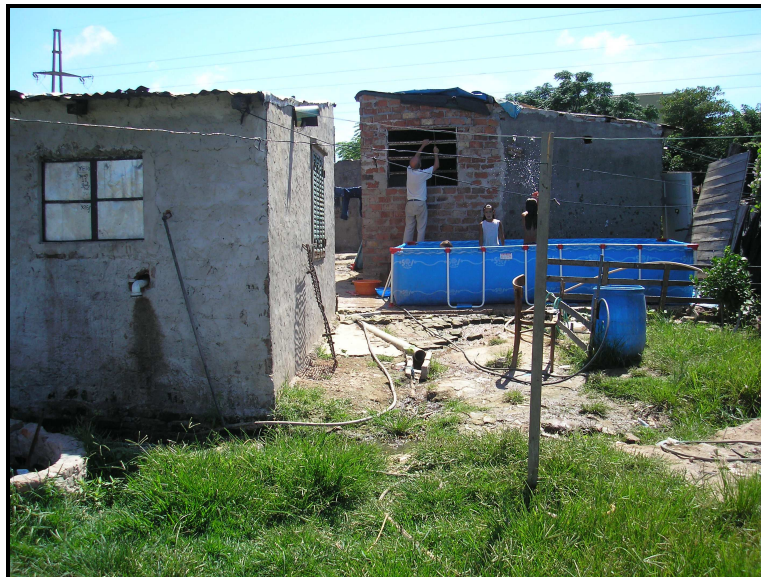
Finalmente, la Foto 3.13 es una imagen representativa de la situación descrita en los párrafos anteriores. Corresponde a una vivienda ubicada en la parte baja de La Cava, y en ella se ve el desagüe (caño blanco) que sale de la cocina y descarga directamente al exterior, la cañería de agua corriente que ingresa a la casa, y en el patio, el desagüe pluvial que se mezcla con las mangueras de agua potable que van para las casas de atrás. En el piso, a la izquierda, se encuentra la tapa del pozo negro.

Foto 3.13: Ejemplo de todos los usos del agua en La Cava

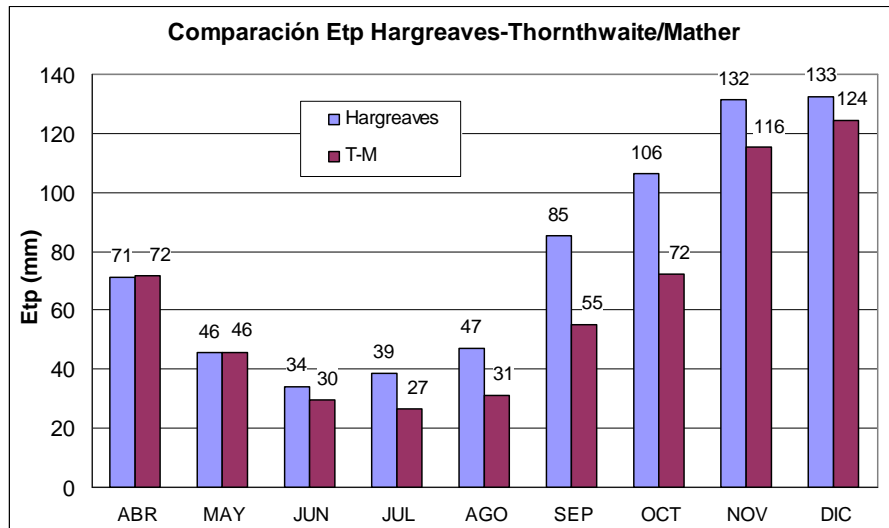
Gráfico 3.8: Etp acumulada mensual obtenida por Hargreaves y Thornthwaite-Mather

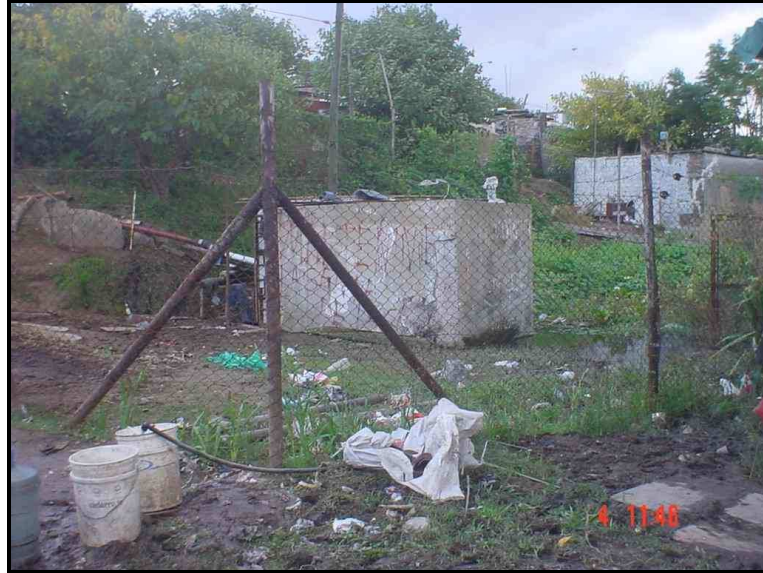
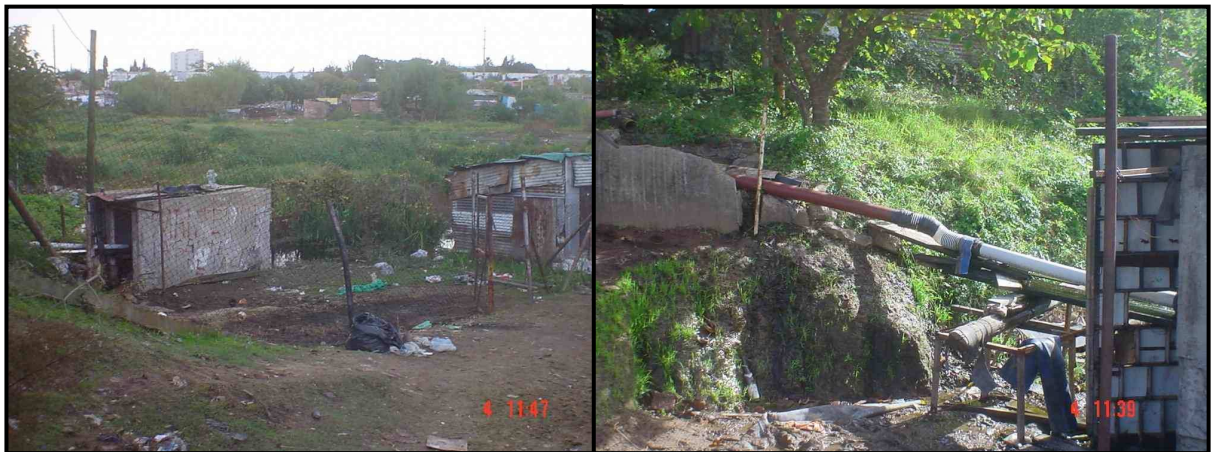
A mediados de 2001, año en el cual el tesista comienza a tener relación con los habitantes de La Cava, la estación de bombeo tenía la apariencia que muestran las Fotos 3.14 y 3.15.

Foto 3.14: Estación de bombeo, año 2001

Foto 3.15: Estación de bombeo, año 2001

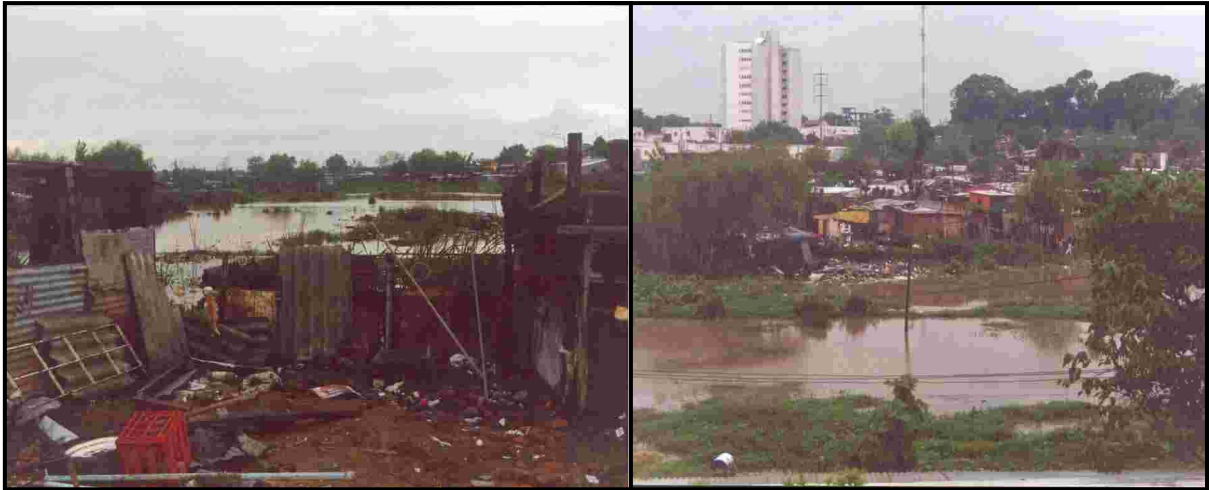
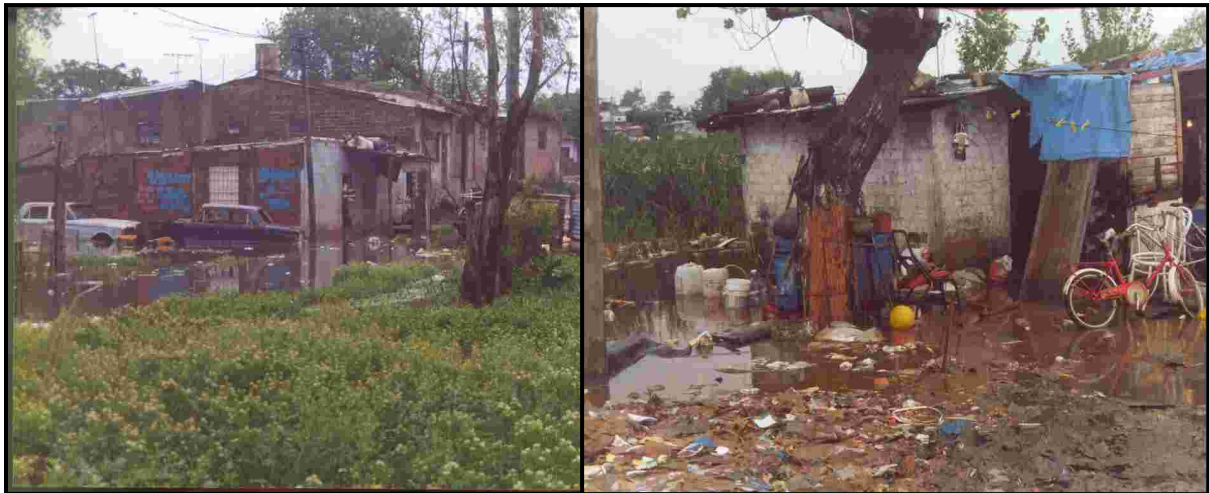
En ese tiempo, y como consecuencia de la rotura y falta de arreglo durante varios meses del único equipo de bombeo que funcionaba en la estación, La Cava sufre otra grave inundación, llegando a comprometer en gran medida a las viviendas y siendo necesaria la evacuación de sus habitantes.

Foto 3.16: Inundación año 2001

Foto 3.17: Inundación año 2001

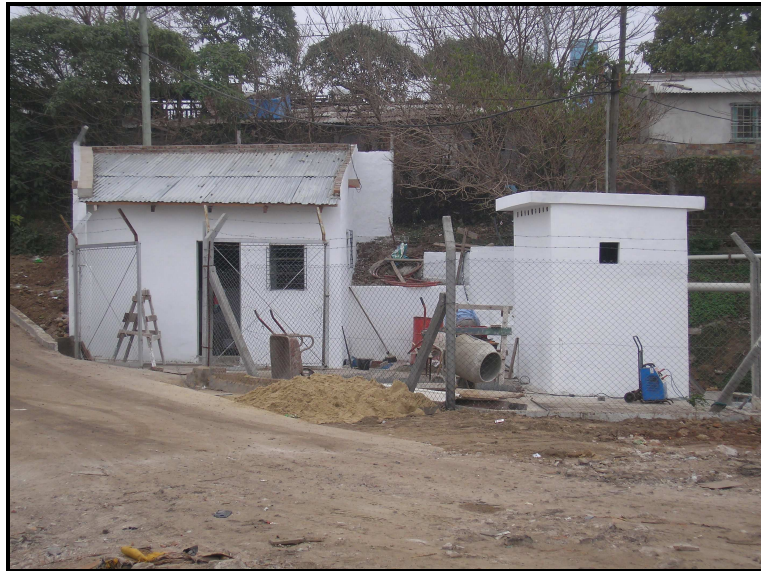
El estado de la nueva estación de bombeo se muestra en las siguientes fotografías:

Foto 3.18: Estación de bombeo, año 2007

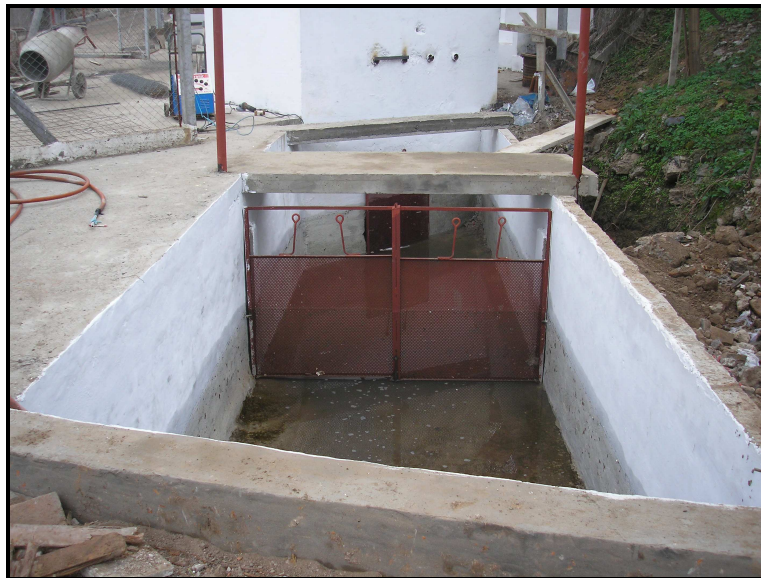
Foto 3.19: Reja de protección acceso a cámara. Estación de bombeo, año 2007

La consigna de funcionamiento de las bombas se definió de manera sencilla para que sea de fácil aplicación, y establecía como límite superior para el arranque de las bombas (NM) el borde de la reja de acceso (ver esquema, Figura 3.7), de 3,70 m de cota IGN, y como límite inferior (Nm) el nivel dado por los ganchos para izaje ubicados en la parte superior del cuerpo del motor de la bomba, de cota IGN aproximada 1,50 m.

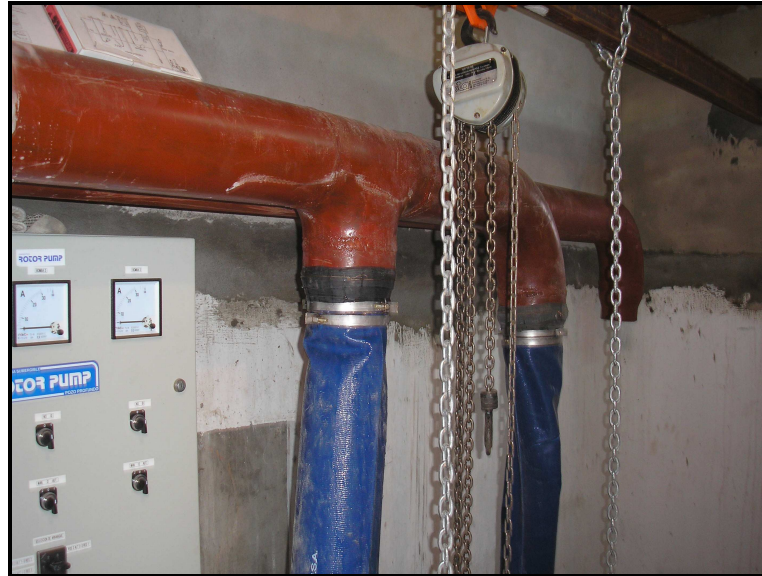
Foto 3.20: Tablero eléctrico, sistema de izaje de electrobombas, Estación de bombeo, año 2007

Como parte de la misma remodelación, agregaron a la electrobomba Flygt ya existente dos equipos más, marca Zenit, de manera de tener un sistema (2+1), es decir dos equipos para condiciones de funcionamiento normal y otro de reemplazo o apoyo en el caso que alguno de los anteriores salga de funcionamiento por daño o mantenimiento.

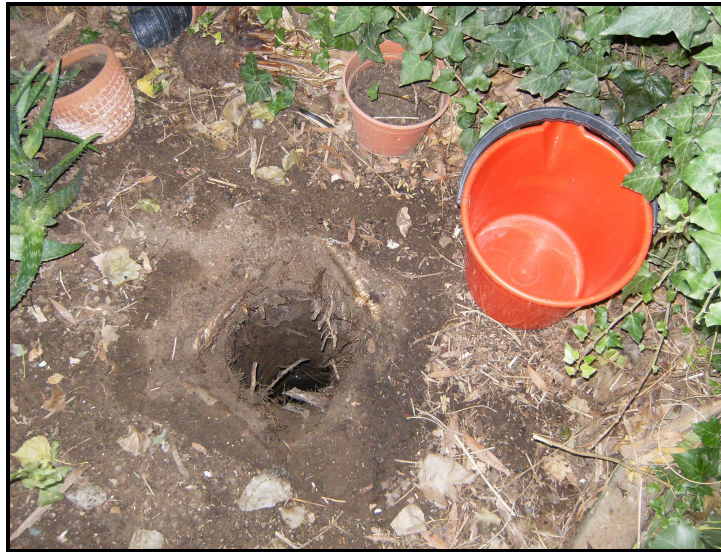
Las fotografías siguientes pertenecen a las Muestras N° 1 y N° 2, en el pozo de medición del nivel freático y en salida de bomba respectivamente:

Foto 3.21: Extracción de muestras en PO-1. Marzo/Abril 2011

La ubicación de los lugares donde se obtuvieron las muestras corresponde a los puntos PO-1 y PO-2 de la Figura N° 3.6, para el acuífero freático y la laguna respectivamente.

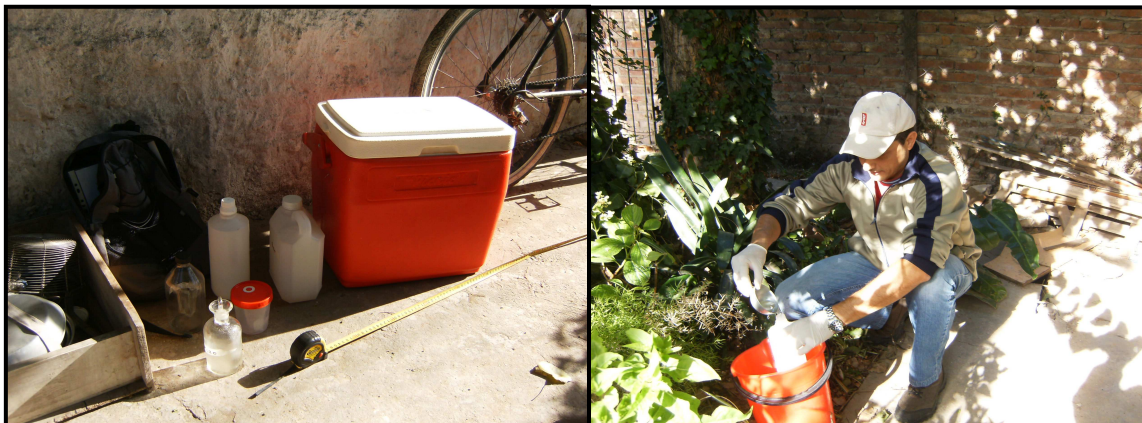
Foto 3.22: Extracción de muestras en PO-1. Marzo/Abril 2011

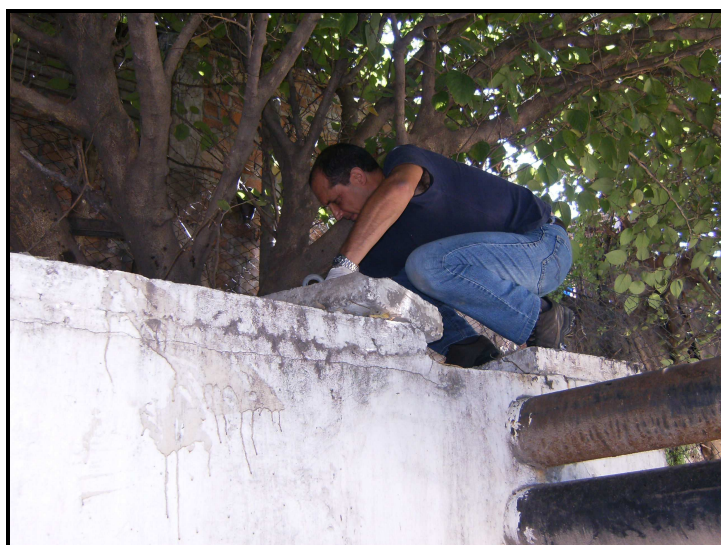
Foto 3.22: Extracción de muestras en salida de bombeo. Marzo/Abril 2011

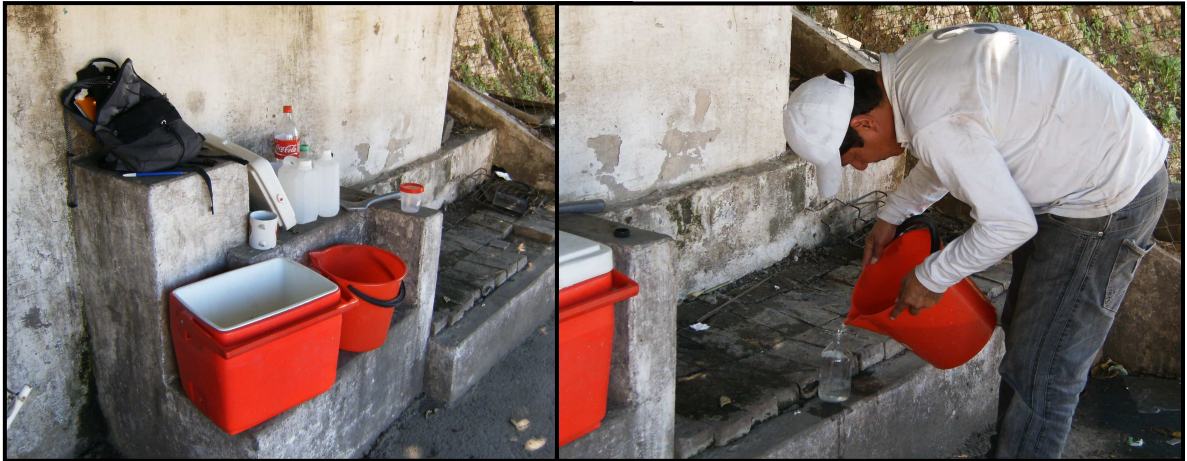
Foto 3.23: Extracción de muestras en salida de bombeo. Marzo/Abril 2011

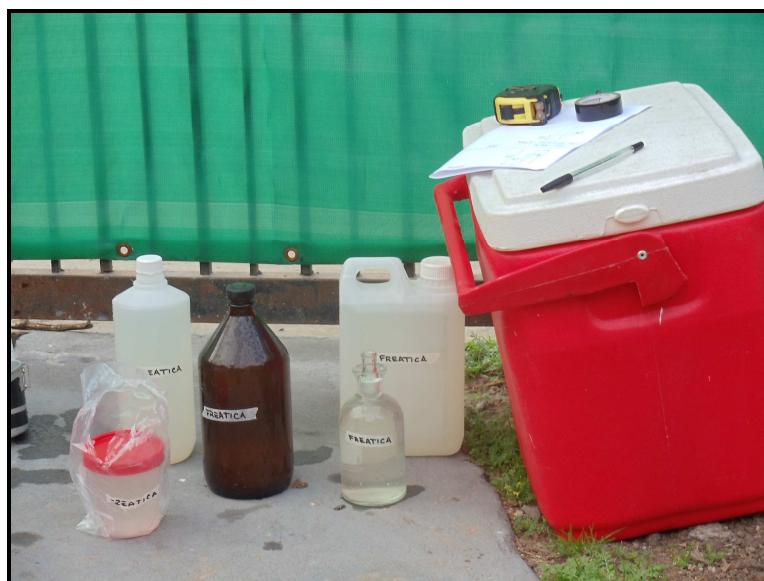
Foto 3.24: Muestras extraídas en PO-1. Agosto 2011

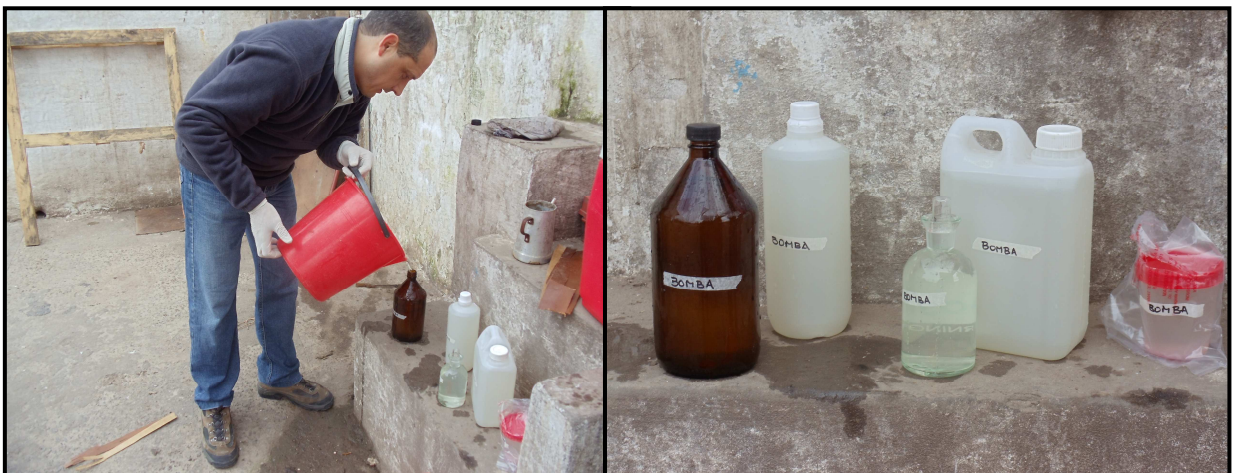
Foto 3.25: Extracción de muestras en salida de bombeo. Agosto 2011
