MÉTODOS DE EXCAVABILIDAD PARA LA FUNDACIÓN DE LA PRESA RAMAL H, TANDIL, PROV. DE BUENOS AIRES

GIACONI, Luis Mario, GIORDANO, Ricardo E., CUMBA, Andrea.

* Cátedra de Geología Aplicada – FCNyM - UNLP

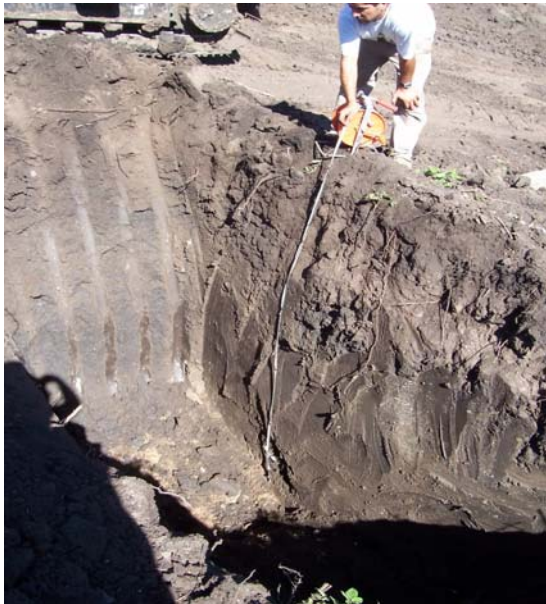
Fotografía 1 - Calicata MDC5 – Eje de la presa - 2,80 metros de sedimentos fluviales limo arcillosos.

Estos sedimentos de origen fluvial poseen variable espesor alcanzando en margen derecha un máximo de 2,80 metros de profundidad en las cercanías del curso actual del arroyo (Calicata MDC5 – progresiva 130,21 m.). Fueron detectados también en dicha margen en los sondeos S8 (1,00 m.), S4 (2,00 m.) y en margen izquierda en los sondeos S9 (1,15 m.) en la parte superior del sondeo S3 (1,00 m. por encima de limos arenosos finos y bloques rocosos que lo subyacen) y en el sondeo S11 (1,35 m.).

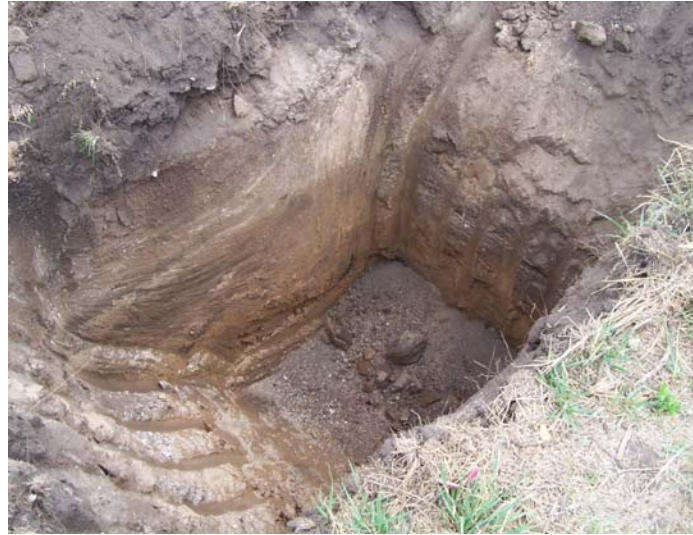
Fotografía 2 - Calicata MIC11 – Presencia de sedimentos limo arenosos del Pampeano. Se lo podría utilizar para la construcción de las ataguías del canal de desvío.

Los mismos se encuentran sobre bloques clásticos y éstos en discordancia basal sobre las rocas del basamento cristalino a profundidades detectadas de 5,50 m. (sondeo S3) y 2,60 m. (calicata MIC11) alcanzando un espesor específico máximo de 1,60 m. A partir del metro y medio de profundidad se constata una zona de humedad correspondiente al nivel acuífero freático de muy baja velocidad de escurrimiento subterráneo, tal como se ilustra en la siguiente fotografía de la calicata MIC11.

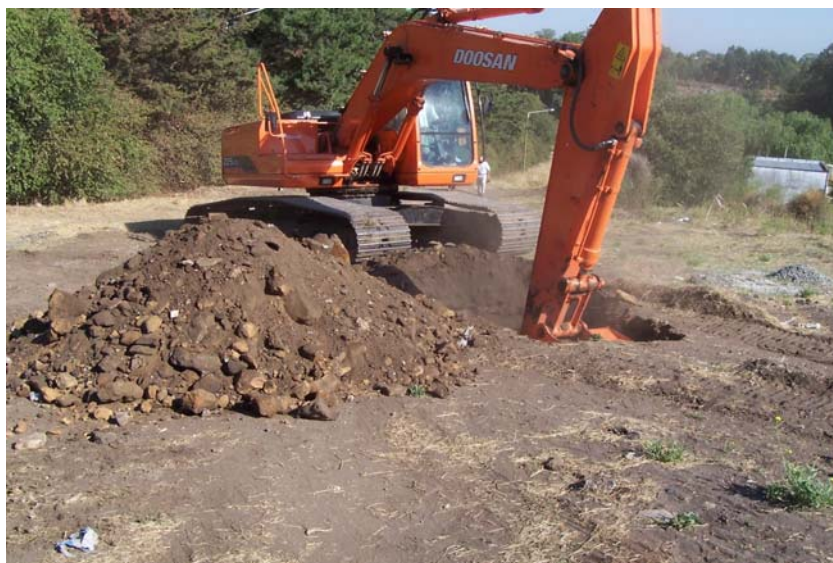
Fotografía 3 - Calicata MIC1 – Área del estribo de margen izquierda - Material antrópico no cohesivo que deberá ser excavado para la realización del empotramiento y por razones de inestabilidad (colapso ante eventual saturación)

Cabe destacar que, por acción gravitacional de su disposición, las pendientes de estos materiales friables sin ningún grado de cohesión podrían alcanzar sobre el eje y en el lateral izquierdo del área del embalse, por colapso, cotas inferiores a la cota de coronamiento (210 m.) por lo que se hallarían sujetos a condiciones inestables de potencial deslizamiento en caso de ser saturados debido a la acción de la presión del agua en sus poros. Por ello no sólo se estima deberán ser removidos en el área del eje para permitir la operaciones del empotramiento de la presa sino que también se deberán acondicionar y/o remover aguas arriba sobre el lateral izquierdo debido a la inestabilidad descripta. En la siguiente fotografía se observa la naturaleza del material antrópico al que se hace referencia extraído de la calicata MIC1.

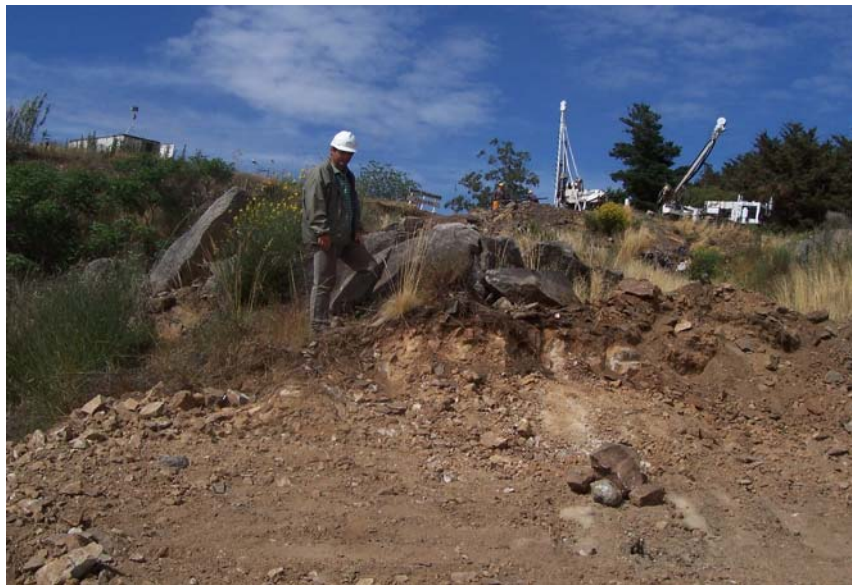
Fotografía 4 - Área de margen izquierda – En primer plano se observan las rocas alteradas y fracturadas constituyentes de la zona litoestructural 1 del macizo rocoso, único afloramiento en dicha margen, y en segundo plano los materiales antrópicos no cohesivos a los que se hace alusión en párrafos anteriores.

- **Zona 1:** Responde la rocas graníticas afectadas por las siguientes formas de alteración: a) Zona alterada paralela a la superficie del terreno y a la roca no alterada en sectores en margen derecha y en margen izquierda. b) Alternancia de zonas alteradas que se ubican entre discontinuidades en toda el área de la presa. c) Zona de ciza o intenso fracturamiento en margen derecha e izquierda ligado al empotramiento de los estribos y en el subsuelo de la fundación del cuerpo principal de la presa.
