**7mo  
Congreso de  
Medio Ambiente**

## **ESTUDO SOCIOAMBIENTAL SOBRE OS ECOPONTOS DO MUNICÍPIO DE SÃO CARLOS-SP**

**Social and environmental study about Ecopontos of São Carlos municipality – SP**

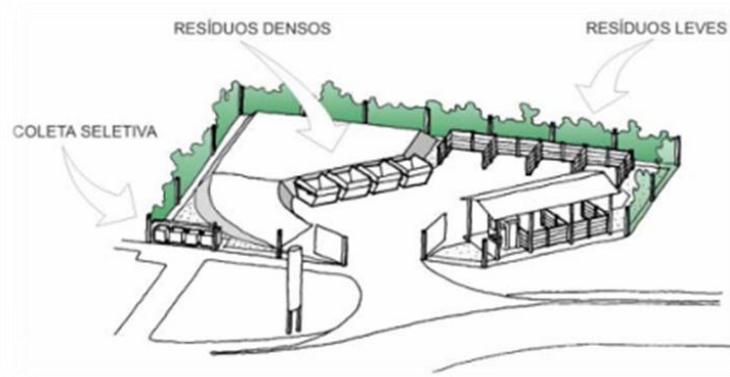
A Figura 3 apresenta a representação esquemática característica dos Ecopontos, enquanto a figura 4 mostra uma panorâmica de um dos Ecopontos visitados.

**Figura 3.** Croqui da estrutura geral de um Eco ponto. Fonte: Pinto e Gonzalez, 2005.

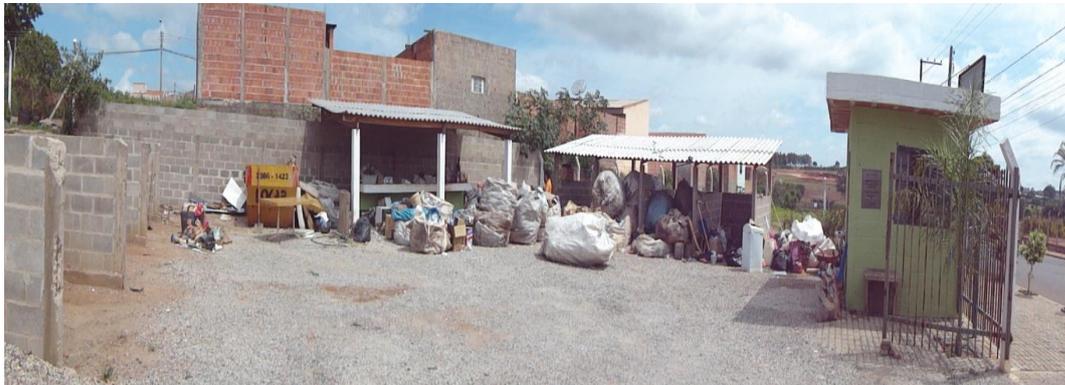
**Figura 4.** Visão panorâmica do Eco ponto do São Carlos 8. Fonte: Pugliesi, 2011.

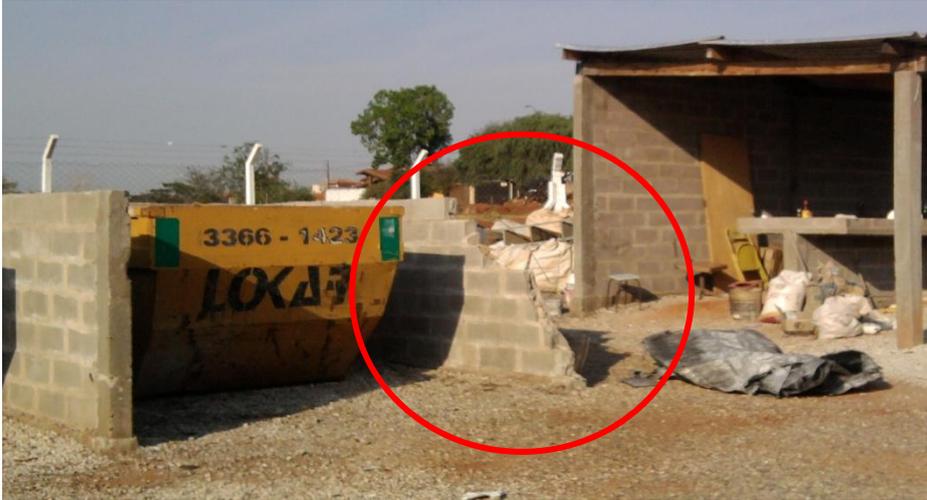
Em todos os Eco pontos, mas principalmente no Eco ponto do Jardim Paulistano, foi verificado que uma pequena área construída estava inclusa em uma grande área total, ou seja, há um grande potencial de expansão, porém este não é aproveitado. O que pode

causar, muitas vezes, pequenos acidentes, e avarias na própria estrutura física (ver Figura 5) por falta de espaço para manobra de caminhões.

**Figura 5.** Avaria na estrutura física causada pelo espaço insuficiente para manobras de automóveis, no Ecoponto do Jardim Paulistano.

Pôde-se observar pelos problemas já citados, como a avaria na estrutura física e pela porta envergada devido os diversos arrombamentos, que a manutenção dos Ecopontos não tem ocorrido com a frequência necessária, demonstrando certa carência nesse aspecto, como é o caso da instalação de portões acima da rampa e das caçambas para a

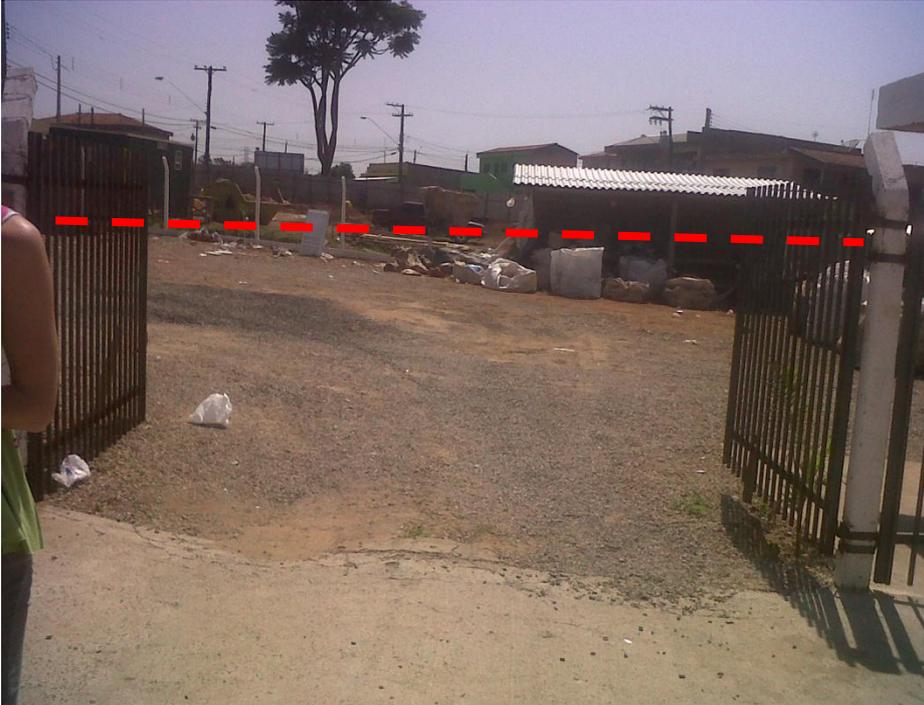
Foi verificado nos Ecopontos, um problema na logística em termos de localização das baias com relação à inclinação do terreno (ver Figura 6). Estas, como no Ecoponto do São Carlos III, localizam-se na parte mais rebaixada do terreno, o que nas épocas de chuva gera acúmulo de água (inundamentos), o que compromete o armazenamento dos resíduos e materiais volumosos.

**Figura 6.** Declive acentuado no terreno do Eco ponto do São Carlos III.

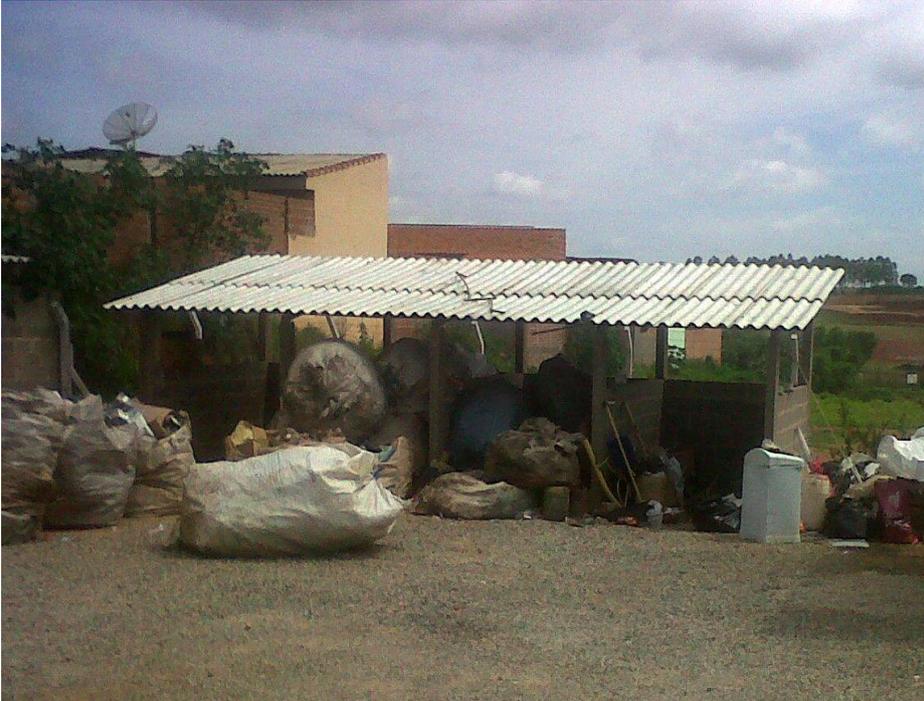
Outra deficiência encontrada na logística seria o próprio design das baias. Uma vez que estas são parcialmente descobertas (ver Figura 7), deixando os resíduos e materiais volumosos desprotegidos contra ventanias e chuvas.

**Figura 7.** Local de armazenamento do Ecoporto do São Carlos III.

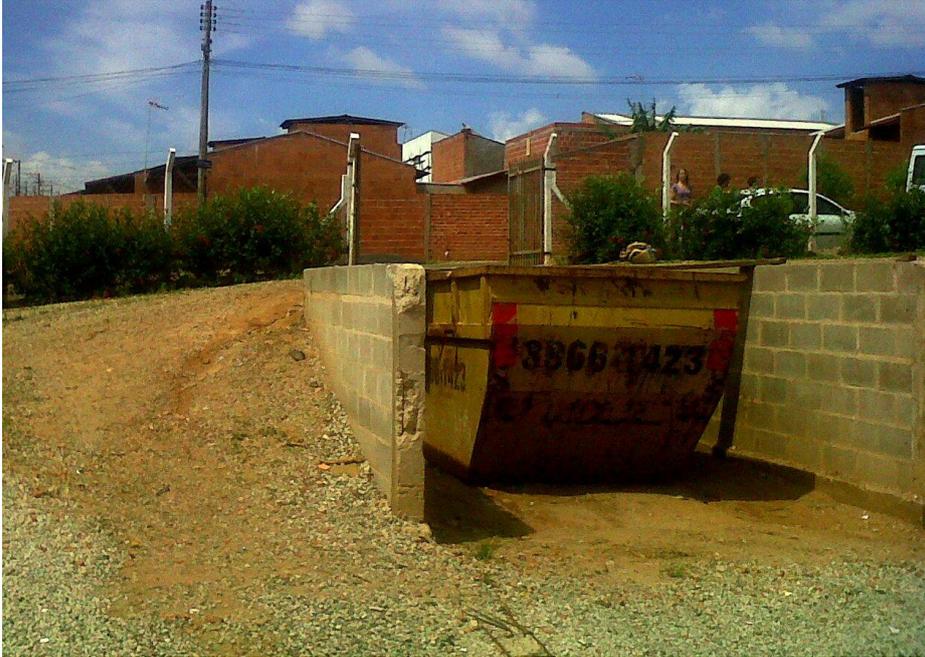
Quanto a este item, foi observado que o material com o qual a rampa é recoberta (brita) não é o mais indicado para esta atividade, pois muitas vezes os cavalos utilizados para puxar as carroças e os automóveis utilizados para realizar o transporte dos resíduos derrapam, atrapalhando a operação de descarte. Além disso, há o fator de grande declive das mesmas (ver Figura 8), que somado ao material, acentua as falhas no transporte dos resíduos.

Tais fatores ocasionam pequenos acidentes de trabalho aos próprios catadores e podem causar muitas vezes o abandono do Ecoporto por parte dos carroceiros, já que seus

animais podem se lesionar, e provocar consequentemente a criação ou aumento dos pontos de descarte irregular de resíduos.

**Figura 8.** Rampa do Ecoponto do São Carlos 8.

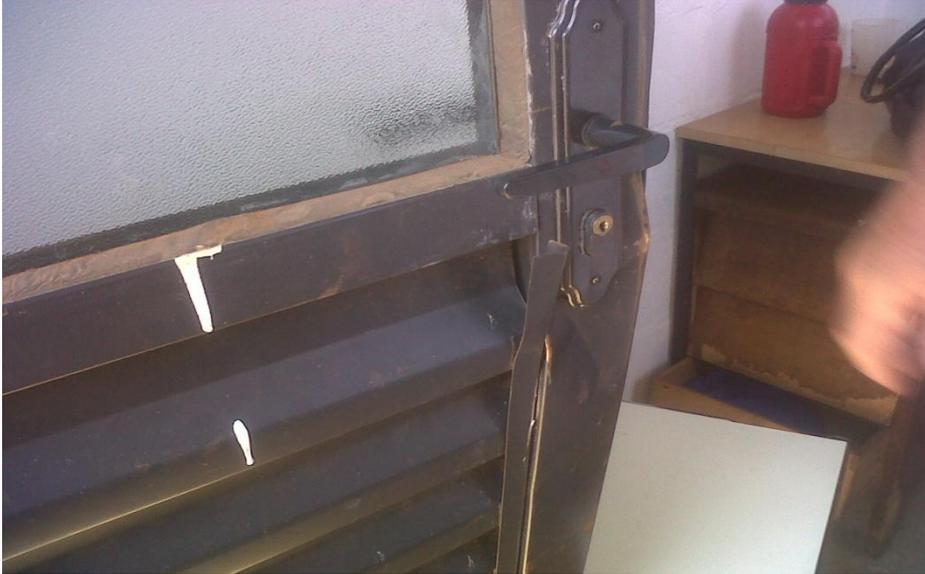
Os Ecopontos são alvo frequente de arrombamentos e roubos, sendo de grande importância a presença de equipamentos de segurança como cerca elétrica ou travas nas janelas da guarita

Não foram detectadas nos Ecopontos visitados nenhuma dessas medidas de segurança. Além disso, foram registrados nas visitas, alguns danos à estrutura causados por furtos (ver Figura 9) tanto de objetos pessoais dos catadores, quanto de materiais recicláveis de

**Figura 9:** Porta da guarita com sinais de arrombamento no Ecoponto do São Carlos III.

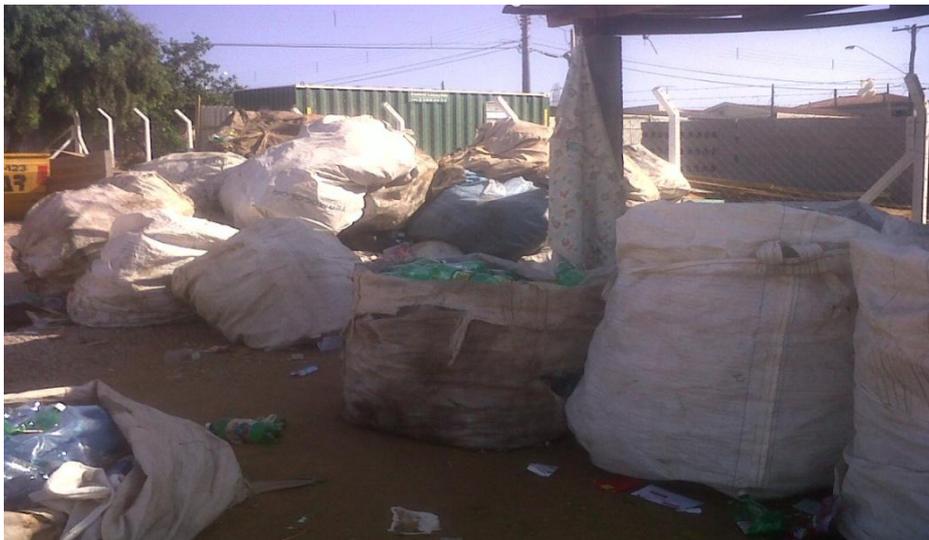
Após o pedido de uma catadora de um Ecoponto menos movimentado, a Cooperativa começou a enviar mais recicláveis para todos os catadores triarem durante seu tempo “ocioso”. Porém, cada unidade recebe quantidades de resíduos diferentes, de acordo com a classe social do bairro em que está inserida. Surgiu então, um problema onde alguns catadores ficaram com sobrecarga de trabalho, com enormes *bags* de resíduos recicláveis (ver figura 10) para triarem além do entulho recebido diariamente.

**Figura 10.** Grande quantidade de bags cheias de recicláveis, provindas da Coopervida no Ecoponto do São Carlos 3.
