La revalorización del espacio público a partir de las condiciones de accesibilidad peatonal.

Un estudio sobre barreras arquitectónicas en la ciudad de Mar del Plata'

Mariana Yeannes¹

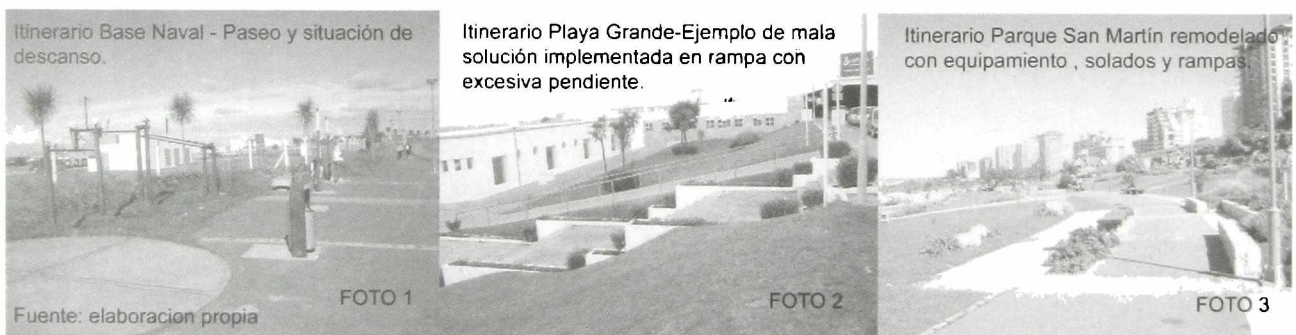
Gráfico 2. Paseo Costero Sur

Itinerario Base Naval: este fue rediseñado completamente con motivo de la IV Cumbre de las Américas, al trayecto longitudinal existente se incorporaron pequeños espacios de descanso tipo plaza que enriquecen la monotonía del paseo (Gráfico 2. Foto 1), se rehizo el solado, y se colocaron aunque en exceso nuevas luminarias. El paseo por la base es un lugar recuperado para actividades recreativas y deportivas.

Itinerario Playa Grande: el abordaje peatonal del complejo, con un excelente criterio forma parte del sistema de circulación urbano. El mismo fue realizado en 1936 cuando las cuestiones de accesibilidad no estaban aún en boga, es por eso que este proyecto modelo de integración ciudad-costa presenta algunos déficit en cuanto a su accesibilidad en

los términos que ahora conocemos, estos problemas han sido advertidos, sin embargo existen serias dificultades para resolverlos, fundamentalmente en el acceso a los balnearios (Gráfico 2. Foto 2)

Itinerario Parque San Martín y Playa Chica: este fue remodelado completamente para la IV Cumbre de las Américas, incorporándose en los paseos peatonales existentes mobiliario urbano (paradas de colectivo, iluminación, bancos) y realizándose nuevamente las veredas. Particularmente en el Parque se crearon paseos nuevos, lugares de descanso y se incorporaron rampas en los accesos, este itinerario mejoró sustantivamente su situación peatonal (Gráfico 2. Foto 3).

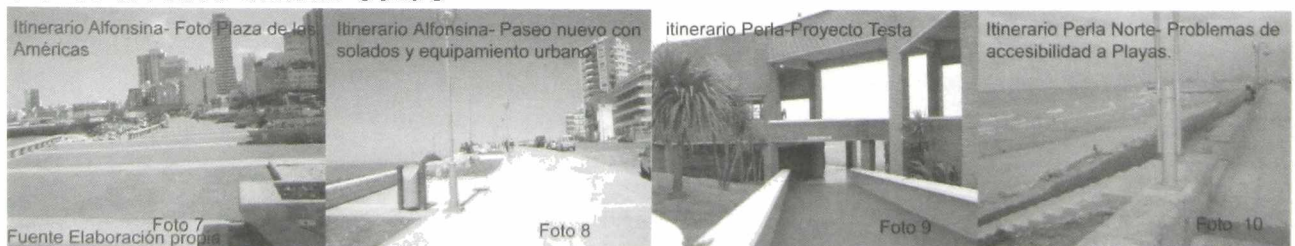
Gráfico 3. Paseo Costero Centro

Itinerario Centro: definido por la Plaza Colón (Avenida Colón, Buenos Aires, Arenales y Blvd. Marítimo) y Manzanas 115, 116 y 117; (calle Buenos Aires, calle San Martín, calle Moreno, Blvd. Marítimo) se presenta como un itinerario complejo, por la multiplicidad de actividades que genera su ubicación central dentro del sistema de la ciudad, con una importante superposición de flujos peatonales y vehiculares. Este área ha sido sujeta a diferentes intervenciones en diferentes momentos y por distintas gestiones, que no hacen más que evidenciar los desajustes propios de la ausencia de una planificación. Recientemente las obras de la IV Cumbre continuaron intervenciones anteriores mejorando la con-

tinuidad peatonal en el sistema de plazas secas que hacen de fuelle entre la ciudad y el complejo Casino (Gráfico 3. Foto 1). Particularmente se realizó un interesante trabajo con la Plaza Colón renovándose la totalidad de los senderos perimetrales e internos por solados antideslizantes.

Itinerario Torreón del Monje: es uno de los paseos tradicionales de la ciudad, la disposición geográfica del mismo es privilegiada y en su recorrido se disfruta de las mejores vistas costeras. Está configurado en diferentes niveles; de norte a sur del itinerario, el edificio actúa como quiebre en las actividades peatonales, antes de acercarnos al torreón en el paseo bajo; se accede a las playas, la situación peatonal de este paseo es regular, no se han realizado obras para renovar o mejorar el área, que posee un importante flujo vehicular y peatonal en la época estival, únicamente se han incorporado equipamiento de servicios como cabinas telefónicas o cestos, sin planificar su disposición. Una vez transpuesto el torreón, y caminando hacia el sur, nos encontramos con una división arbitraria en la circulación vehicular que obedece a una exposición pública de artesanías que invita a su recorrido peatonal. El equipamiento que contiene dicha exposición no se caracteriza por su diseño, pero sí por su homogeneidad, esta situación podría mejorarse, planificando el recorrido peatonal, dotándolo de equipamiento específico. El Itinerario posee serias dificultades en los cruces, uno de los más graves es el que se encuentra en Moreno y la Costa (Gráfico 3. Foto 2).

Itinerario Varese-Cabo Corrientes: este posee, por las características propias de barranca, paseos en diferentes niveles. El paseo paralelo a las playas denominado Galíndez fue construido entre el 1926 y 1938 prácticamente no se han realizado intervenciones sobre él. La estrechez de la vereda, que es aproximadamente de dos metros, se angosta aún más cuando estacionan vehículos (esta práctica es habitual en el área),

impidiendo el paso normal de las personas. Actualmente se están construyendo desde sectores privados, balnearios, estacionamientos y áreas comerciales, los proyectos proponen inicialmente liberar el cero para uso peatonal, lo que mejoraría sustancialmente la situación urbana actual (Gráfico 3. Foto 3 parte del proyecto general). Además se contempla la accesibilidad a playas y complejos mediante rampas.
