**Comité de Estudio D1 - Materiales y Técnicas de Ensayos Emergentes para Sistemas de Potencia**

**EVALUACIÓN DEL EFECTO DE LA CONTAMINACIÓN SOBRE AISLADORES  
POLIMÉRICOS RETIRADOS DE SERVICIO.**

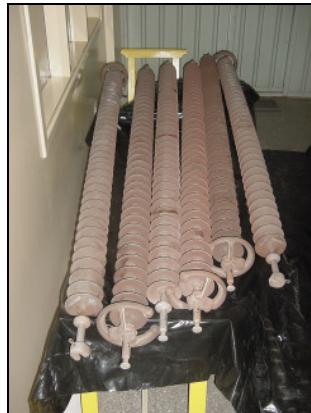
**Foto 5.** Aisladores provenientes de zona próxima a industria siderúrgica

Las Fotos 5 a 8 muestran algunos de los aisladores objeto del presente estudio. En las mismas se observan diferencias de color, correspondientes a los distintos tipos de contaminación presente en tales aisladores.

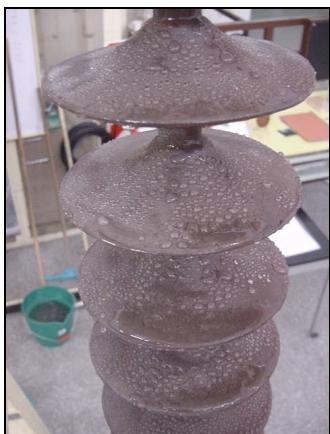
**Foto 9.** Hierro, sílice, cal.  
Distribución concentrada en el  
extremo de una mitad de las aletas

Particularmente importante resulta la observación referida a la distribución de la contaminación, lo cual permitió verificar diferencias de la HC no sólo en un mismo aislador, sino en una misma aleta (Fotos 9 a 11).

El primer resultado importante que se desprende del presente estudio corresponde a la distribución de la contaminación en la superficie del aislador. En las partes del mismo que permanecen “limpias”, es decir donde la contaminación parece haber ejercido menor impacto, se determinaron valores de WC próximos a los óptimos, en concordancia con los esperados en un aislador polimérico sin uso. En cambio, en las partes donde se concentra el efecto de la contaminación, los valores de WC medidos resultaron altos (más o menos próximos a la condición de hidrofilia), según el tipo de contaminación presente en la superficie del aislador (Fotos 9 a 11).

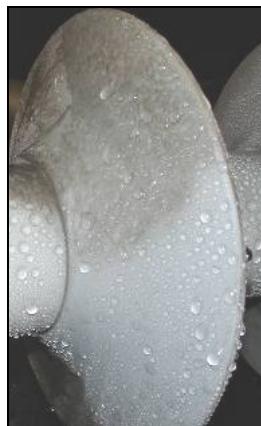
**Foto 12.** Aislador contaminado con hollín y  
limpiado (grupo 4)

El segundo resultado de interés se refiere a las consecuencias de la limpieza realizada sobre algunos aisladores. En estos casos se determinaron valores de WC más próximos a los óptimos, evidenciando algún grado de recuperación de la HC por efecto de dicha limpieza. Las Fotos 12 y 13 muestran comparativamente las diferencias de HC de las superficies con contaminación y limpiadas.

En forma complementaria, se han realizado algunas pruebas tendientes a verificar la incidencia de la contaminación sobre los valores de WC presentes en la superficie de los aisladores en estudio. Dichas pruebas consistieron en el retiro de la contaminación mediante la limpieza a fondo de los aisladores que presentaban valores de WC elevados, para realizar luego una nueva determinación de WC (Fotos 12 y 13).

En cambio, y a partir de las determinaciones de WC posteriores realizadas en las superficies de las cuales se retiró la contaminación depositada, se observó algún grado de recuperación de la característica de HC.

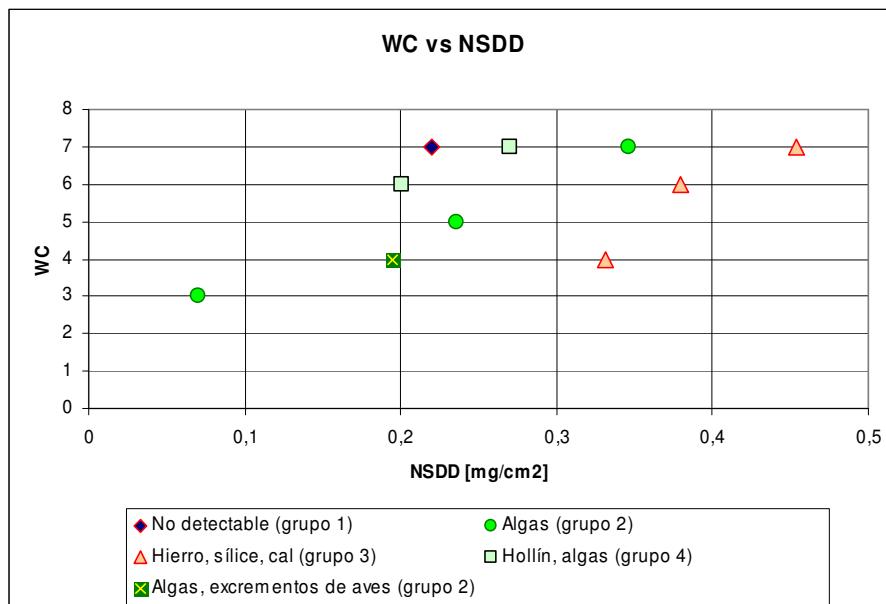
**Fig. 1.** Correlación WC-NSDD

**Correlación WC-NSDD:** En la Figura 1 se observa que a mayor NSDD, mayor WC. La variación es prácticamente lineal para cada tipo de tipo de contaminación (grupos 2; 3 y 4). Se observa además que, para el mismo NSDD, los aisladores del grupo 4 (con hollín depositado en la superficie) presentan valores más altos de WC que en los del grupo 2 (con algas) y que en los del grupo 3 (con mezcla hierro-sílice-cal). Para el caso del grupo 1, se observa el mayor valor de WC para igual NSDD (este es un resultado desconcertante, pues estos aisladores presentan contaminación no detectable).

Del gráfico de la Figura 1 se observan, además, tendencias claramente definidas respecto de la condición de la superficie y del material contaminante, estableciéndose una relación prácticamente lineal en cada caso.

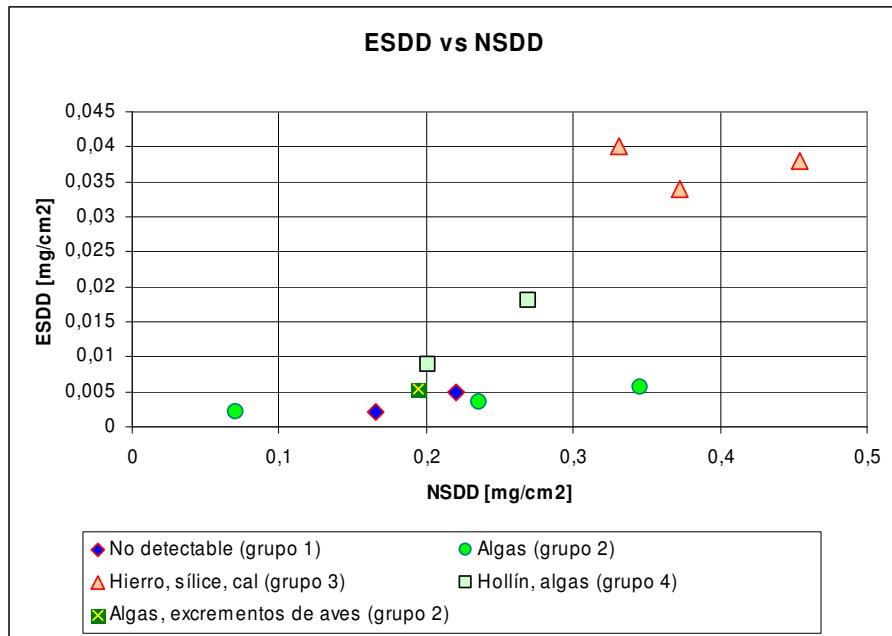
**Fig. 2.** Correlación ESDD-NSDD

**Correlación ESDD-NSDD:** El ESDD no aumenta significativamente con el NSDD en los grupos 1 y 2. La relación lineal entre el ESDD y el NSDD es más marcada para el caso de los grupos 3 y 4. En particular, para el grupo 3, el ESDD presenta valores marcadamente altos en función del NSDD; lo que significa que la conductividad de la capa superficial es alta debido al tipo de contaminación.

El gráfico de la Figura 2 muestra que, como es de esperar, la característica del material contaminante determina el comportamiento desde el punto de vista eléctrico en función de las condiciones de la superficie.
