BALANCE HÍDROLÓGICO EN CUENCAS URBANAS CON POBLACIONES BAJO RIESGO HÍDRICO. LA CAVA DE VILLA ITATÍ. QUILMES, PROV. DE BUENOS AIRES

Angheben, Enrique, Romanazzi, Pablo G.

Laboratorio de Hidrología - Departamento de Hidráulica - Facultad de Ingeniería - UNLP
Calle 47 N° 200, piso 1, Oficina 6, La Plata - Tel. 0221-427-5223
hidrologia.aplicada@ing.unlp.edu.ar

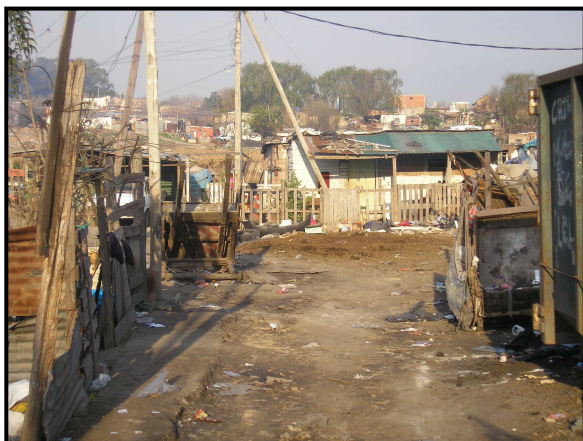
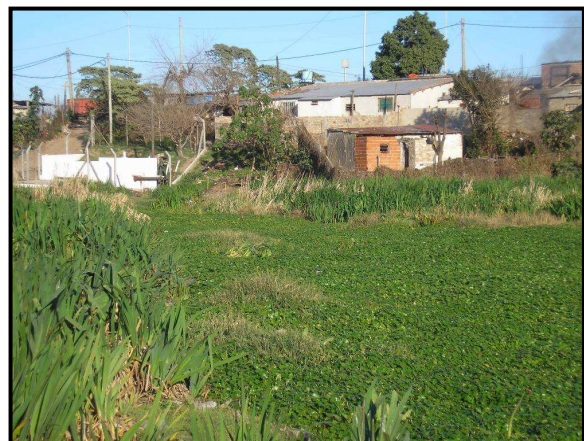
Fotos 1 y 2: Acceso a La Cava desde el Acceso Sudeste y Laguna de Fondo.

El sector denominado La Cava, está enclavado dentro de Villa Itatí y su nombre deriva de la excavación realizada para la extracción de material de préstamo o “tosca”, destinado a la construcción del Acceso Sudeste. “La Cava” es básicamente la urbanización de esa excavación y su periferia. Esta zona comprende una superficie estimada de 15,8 ha. y se caracteriza por sus construcciones precarias ubicadas sobre los taludes y fondo de la excavación, pasillos tortuosos, zanjas abiertas y carencia de los servicios públicos básicos. Por su propia característica (una excavación) confluyen en La Cava aguas de diferentes orígenes y calidades, las cuales al no ser captadas por los sistemas adecuados permanecen o escurren lentamente en superficie. La parte baja está conformada por un cuerpo de agua tipo lagunar que recibe los efluentes superficiales (precipitación, aguas servidas, desagües pluviales) y subterráneos. En esta zona más baja se encuentra instalada una estación de bombeo que permite mantener controlado el nivel de agua dentro de la misma. Este cuerpo de agua constituye un humedal cubierto en su totalidad por vegetación palustre dominada por “Totoras” (género Typha).

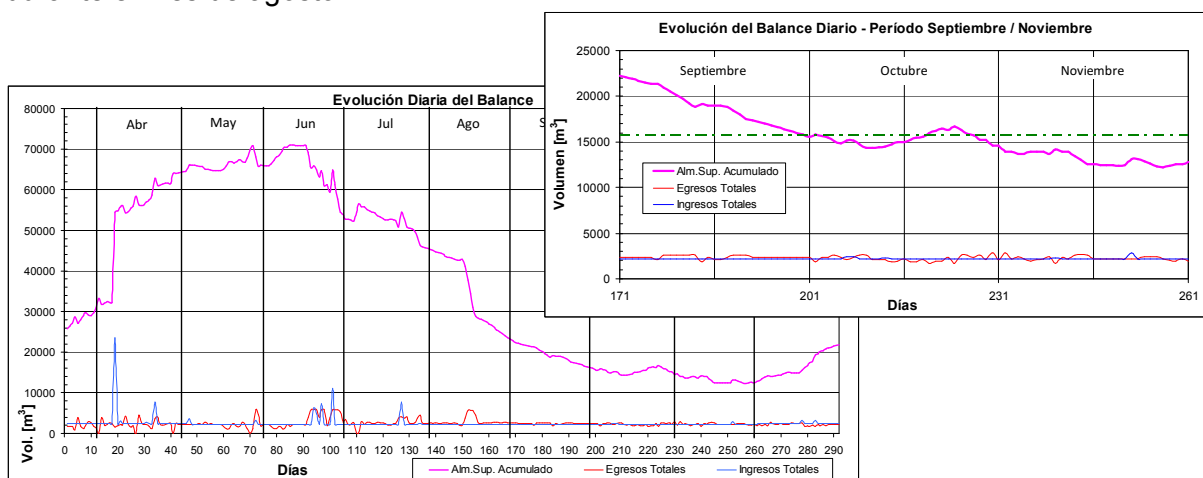
Gráfico 1: Evolución diaria del balance hidrológico

La evolución diaria del balance para todo el período considerado se muestra en el Gráfico 1. Se puede observar que entre los meses de septiembre a noviembre el almacenamiento superficial en la laguna tiende a estabilizarse (ver detalle), luego de un fuerte descenso durante el mes de agosto.
