EXAMEN ICONOGRÁFICO E ICONOLÓGICO Y DETECCIÓN DE ESTADO Y CONSERVACIÓN DE LOS VITRALES DE LA IGLESIA DE NUESTRA SEÑORA DE LA PIEDAD

Lic. Adriana Rogliano, Lic. Marcelo Pablo Moviglia, Arq. Elina Tassara y Prof. Nicolás Alejandro Bang

Ficha para el relevamiento del estado de vitrales

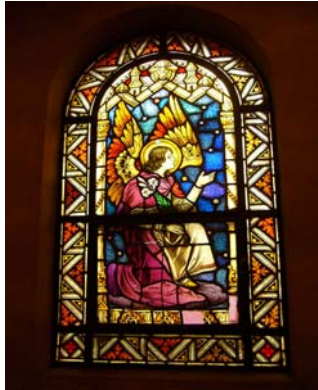
- **Autor:** desconocido.
- **Título:** sin título.
- **Tema:** “Ángel con vara de azucenas”, que junto a otro vitral similar (pero con un ángel enfrentado a éste), y un tercero con cáliz, acompañan a los demás vitrales de la sacristía que desarrollan pasajes de la pasión de Cristo.
- **Fecha de realización:** Por la placa existente en el templo y constancia en el *Boletín Eclesiástico*, Año XXIX, 1927, pp. 115-116, con crónica de la bendición del templo, se estima que los vitrales fueron realizados entre 1926 y 1927.
- **Dimensiones:**

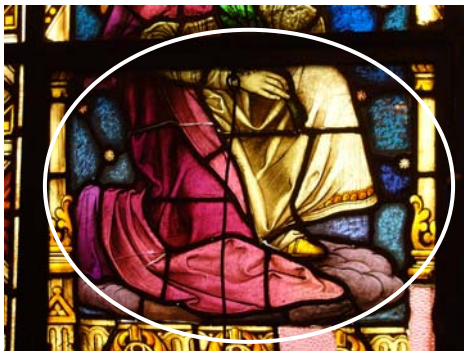
Corte longitudinal

- Debilitamiento de la vidriera, debido al desgaste de los materiales que lo componen, por el paso del tiempo.
- Importante deformación (“combado”), localizada en el panel inferior.
