# LOS VITRALES DEL SALÓN DORADO DEL PALACIO MUNICIPAL. Lectura iconográfica e iconológica y precisiones sobre su estado y conservación

### Ficha para el relevamiento del estado de vitrales

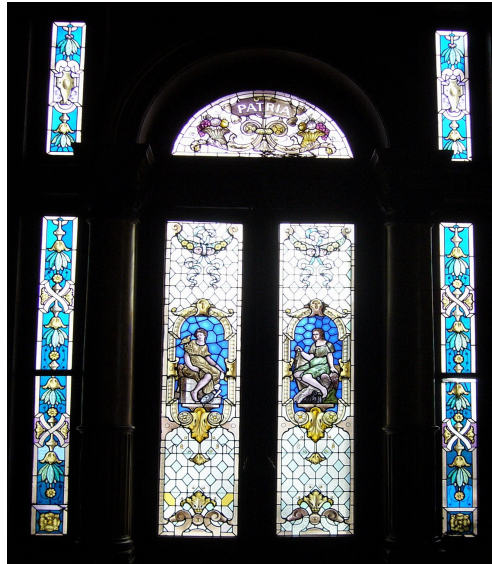
- **Autor:** desconocido.
- **Título:** "PATRIA".
- **Tema:** alegoría sobre la Patria: figuras femeninas con atributos simbólicos, insertas en una composición simbólico-ornamental.
- **Fecha de realización:**
- **Dimensiones:**

- Deterioro de los perfiles de plomo.

- Vidrios rajados, astillados, desencajados y faltantes. No obstante estos deterioros, se puede realizar la lectura de la totalidad de la composición.

- **Integridad** (roturas, faltantes, astillados): se han encontrado varias piezas rotas y astilladas.

Las roturas que presentan los vidrios se deben a la presión que sufren por la acción del peso vidrio-plomo y la dilatación y contracción provocada por los cambios mencionados, despertando tensiones internas, que dieron como resultado su astillado (rotura múltiple contenida entre perfiles), y que le han hecho perder parte de la grisalla.

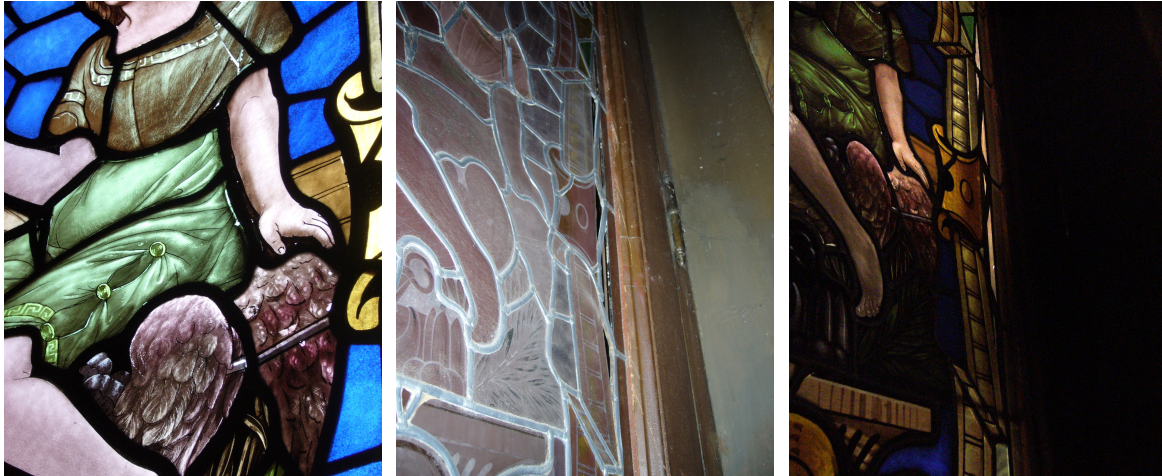
La masilla que vincula a los vidrios con los perfiles de plomo, se encuentra reseca y pulverizada.
