Estudio de cinco ejemplos representativos de los vitrales de edificios religiosos platenses

Adriana Rogliano, Marcelo Moviglia, Walter Di Santo, Javiara Gavernet

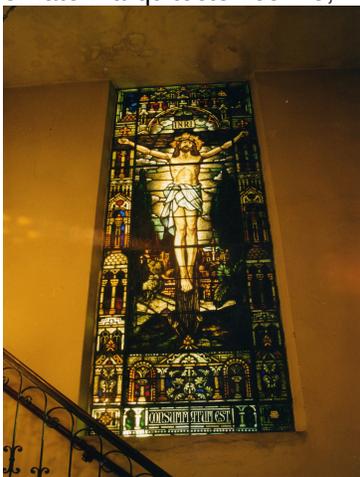
Basílica del Sagrado Corazón de Jesús

Contiene vitrales con las figuras de san Juan Bosco, y otros santos fundadores de medio cuerpo sobre fondo ornamental geométrico, y guarda vegetal y una Crucifixión ("Consumatum est"), con ornato arquitectónico o, que por la ubicación resulta inadvertido para los fieles.

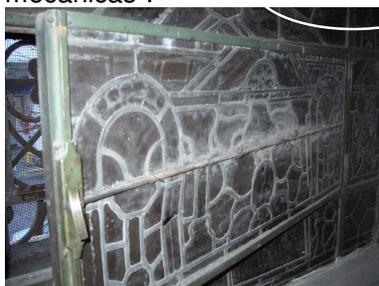
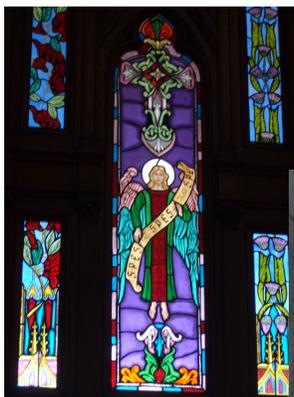
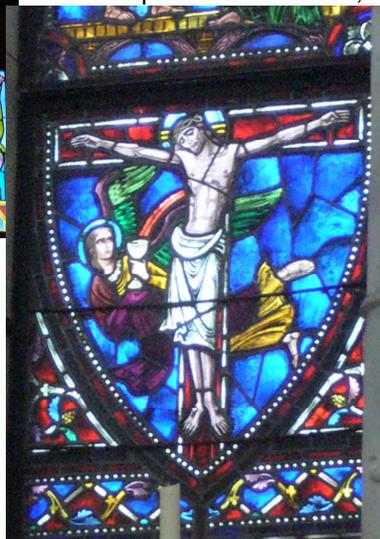
Debido a que los vitrales objeto de nuestro estudio han sido realizados, aproximadamente, en la misma época (comienzos del siglo XX), observamos un pronunciado desgaste de los materiales (especialmente el plomo), lo que provoca falta de sostén entre los vidrios, provocando su desencajado y rotura. Del mismo modo, debilitamiento de los perfiles de plomo. En combado o abombamiento de los paneles corregidos con refuerzos externos, para mismos. La rotura y pérdida de los vidrios desplazamiento de los vidrios que rodean acentuando las deformaciones y tensiones mecánicas⁶.

observamos corrosión y algunos casos, el fueros toscamente evitar el desplome de los han provocado el los espacios abiertos,

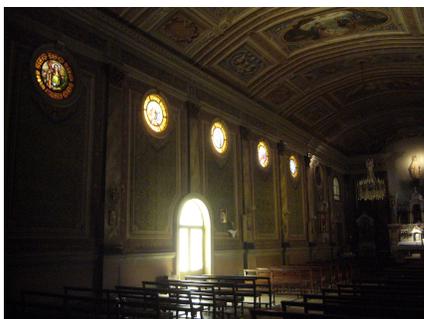
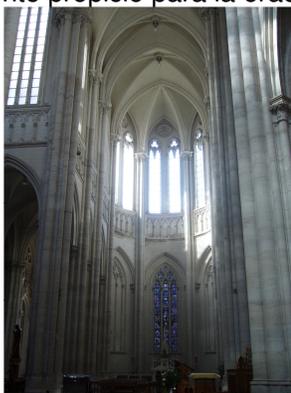
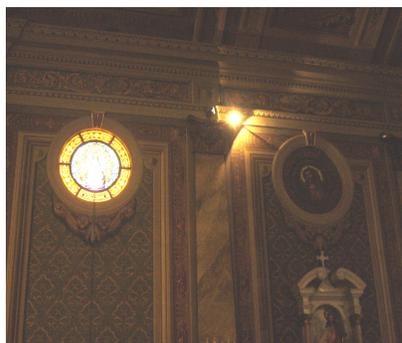
En algunos casos, se ha dejado de lado la planificación iconográfica planteada para el edificio (sea por factores de índole económica, por ignorancia de la misma o por conciente decisión). Esta falta de realización de algunas vidrieras (reemplazadas por vidrieras enteras con vidrios incoloros transparentes, o por vitrales con otras temáticas), impide la lectura íntegra del edificio, tal como fuera concebido.

Además, en los casos de falta de vitrales (y por tratarse de grandes ventanales), el edificio posee más iluminación que aquella con la que fuera proyectado, impidiéndose así el efecto lumínico pretendido originariamente, donde la transformación de la luz ingresante debería impactar al observador haciéndole percibir un ambiente propicio para la oración, recogimiento y meditación.

Cabe destacar en este punto, que las modificaciones y agregados que se han ido realizando en los edificios en reiteradas oportunidades han ido en detrimento de la apreciación de los vitrales, ya que se les ha quitado la fuente de luz en forma parcial o total.
