RESTAURACIÓN Y PUESTA EN VALOR DE UN PUENTE “PALLAZZO” EN EL BOSQUE DE LA PLATA.

Arq. René Longoni (IDEHAB-FAU-UNLP) con la colaboración de la Ing. Agr. Lía de Vega.

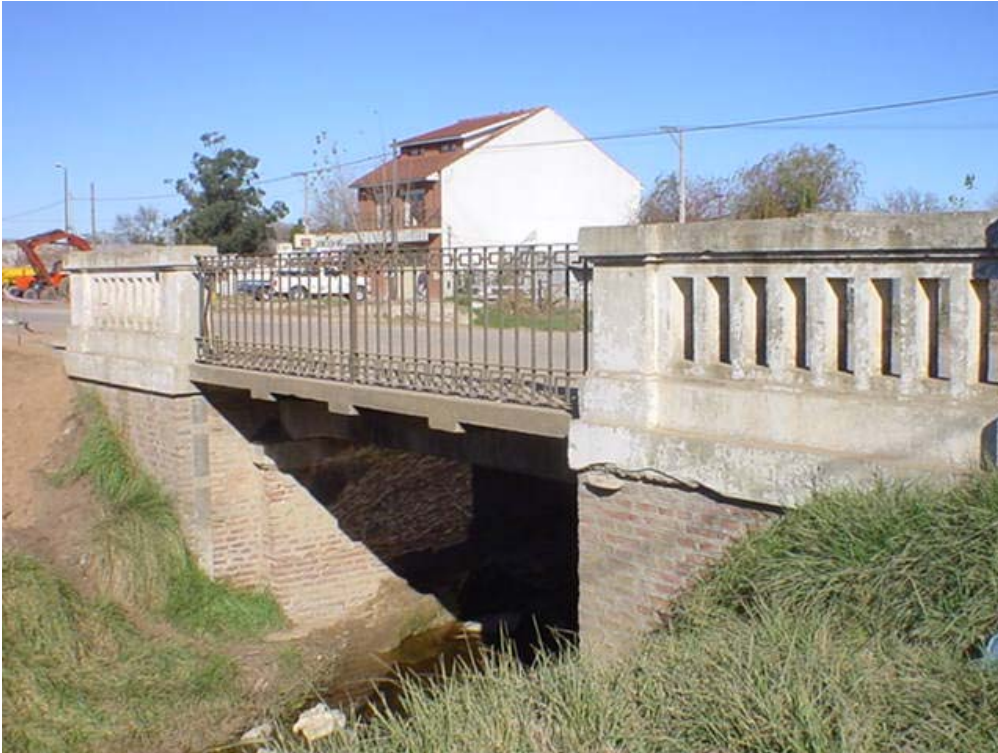
Foto 3

Se trata de una estructura mixta, de menos de 6 metros de luz, con estribos de mampostería de ladrillos de máquina, calzada de losa con un ancho de 11 metros, sobre vigas de hormigón armado, revestido con granitullo. Las barandas son rejas artísticas en hierro forjado, amuradas a pilares de mampostería con balaustres, revestido en símil piedra. Hay una placa de identificación en hierro, con la firma del autor y fecha de ejecución. Hemos ubicado un puente de la serie, construido en Balcarce, en estado original, que utilizaremos como testigo para la restauración (foto 3)

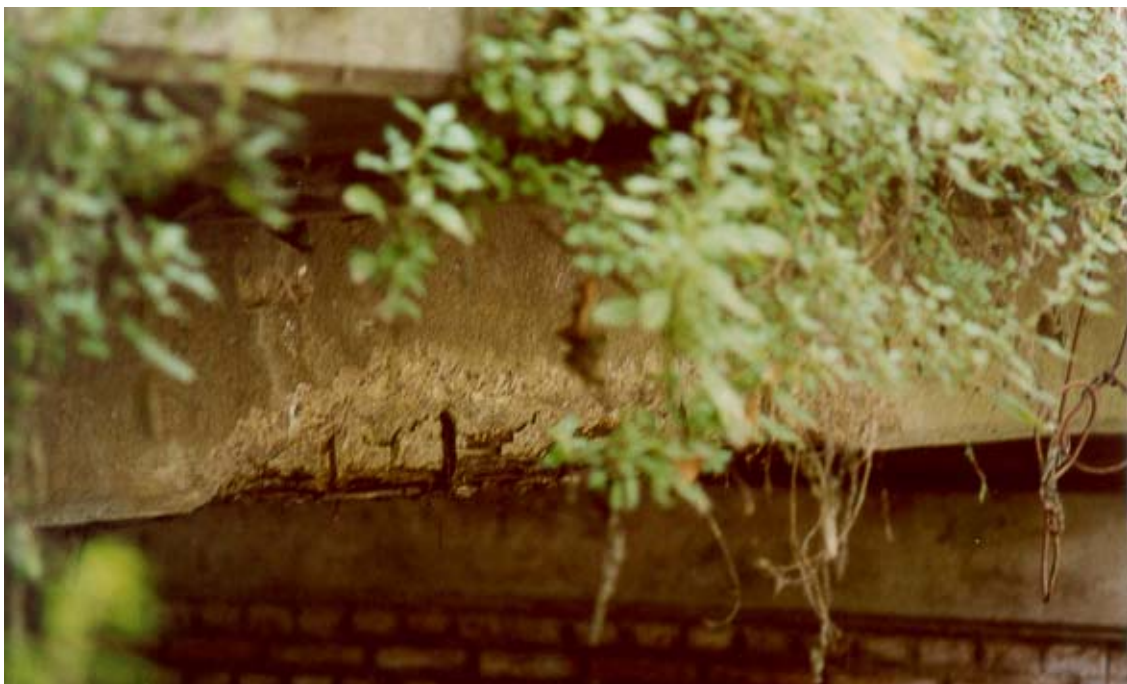
Foto 4

La estructura no presenta signos de deterioro que puedan comprometer su estabilidad, si bien hay indicios claros de corrosión en las vigas y losas. (foto 4). Las construcciones superestructurales, hoy en desuso, están muy deteriorados y su destino sería de demolición y retiro. Una reja-baranda ha sido retirada.(foto 5). Como conclusión, puede afirmarse que la conservación de la estructura del puente es de regular a buena, requiriendo trabajos de restauración de bajo costo y complejidad.

- a/ Eliminación de la corrosión en barras de acero.
- b/ Reposición de la reja-baranda
- c/ Eventual reposición de la calzada de granitullo (adoquines)
- d/ Limpieza del símil piedra, mediante un doble hidrolavado a baja presión.
- e/ Pintura en las rejas.
