## **CRIOARENADO: UNA NUEVA OPCIÓN PARA LA LIMPIEZA DE EDIFICIOS PATRIMONIALES**

**Casellato, U.<sup>1</sup>; Favaro, M.<sup>1</sup>, Rosato, V.G.<sup>2,3</sup>, Zicarelli, S. S.<sup>4</sup>**

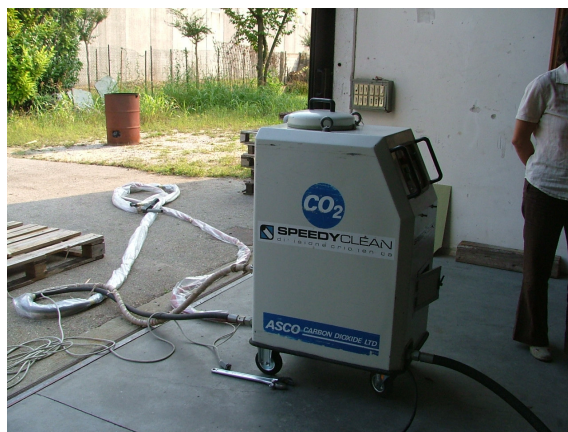
**Fotografía 1. Equipo de criareado. Se observa el tanque de reserva de CO2 congelado y granulado.**

Se efectuaron pruebas de limpieza sobre estos materiales ajustando la presión del chorro entre 1,5 a 3 bars y la distancia para obtener un buen balance entre la eficiencia de limpieza y efectos poco invasivos (ver Fotografías 1,2 y 3).

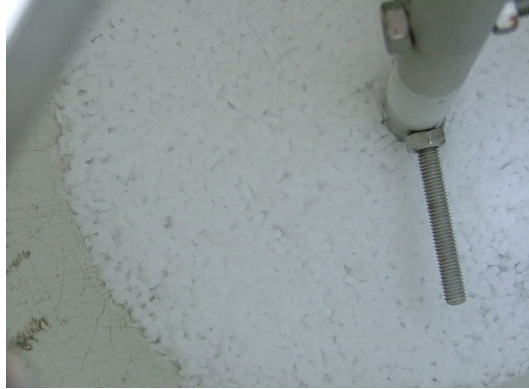
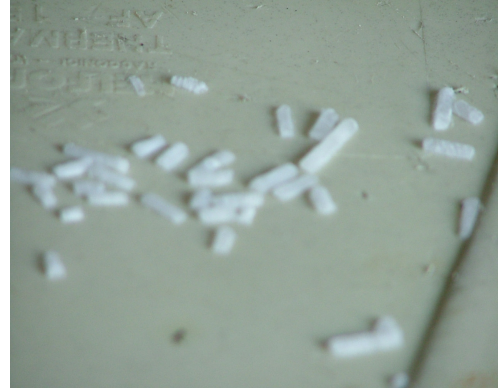
**Fotografía 2. Detalle de CO2 congelado y granulado en el tanque de reserva y gránulos de CO2 congelado**

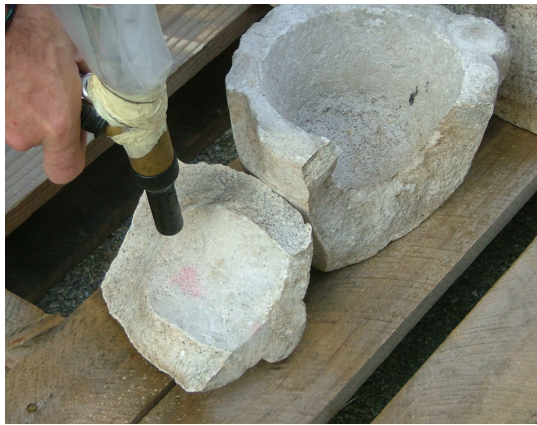
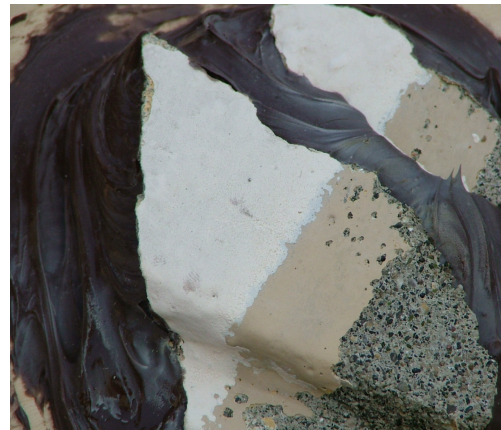
**Fotografía 3. Pistola de aire comprimido lanzando un chorro de CO2 congelado y granulado**

**Fotografía 4. Muestra de mortero. Evaluación de capas de pintura con crioarenado.**

En algunas experiencias se observó cómo se puede lograr la eliminación de las capas sucesivas de pintura existente sobre morteros (ver fotografía 4), ajustando el grado de limpieza a los requerimientos.

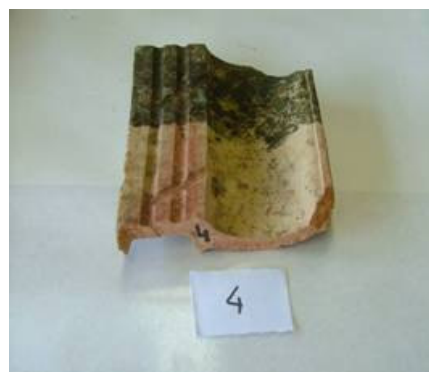
**Fotografía 6: Teja de 120 años antes del crioarenado a 3.5 bar**

Las tejas en estudio estaban colonizadas principalmente por un líquen folioso, *Xanthoparmelia microspermum* (Müller. Arg.) Hale. Al realizar las pruebas con la técnicas de crioarenado se notó por observación directa que la teja más antigua se pudo limpiar con buenos resultados y sin daño evidente, mientras la teja más reciente perdió material (Fotografías 5, 6, 7 y 8).

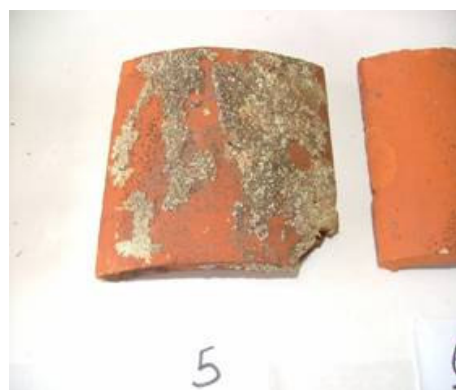
**Fotografía 7: Teja de 60 años antes del crioarenado**

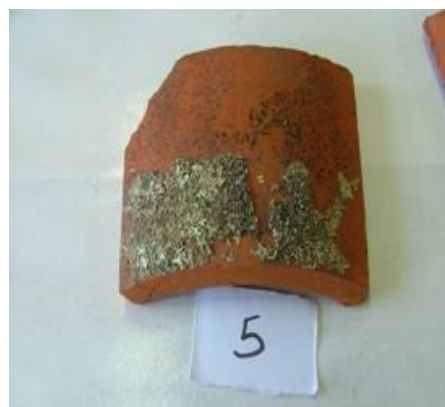
**Fotografía 8: Teja de 60 años luego del crioarenado a 2.5 bar Se observa la pérdida de material superficial.**

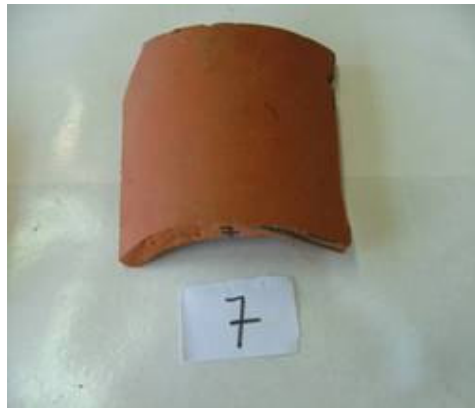
**Fotografía 11: Teja de 60 años antes del crioarenado**

El crioarenado a 1,5 bar pudo eliminar, de acuerdo a experiencias realizadas, eflorescencias blancas originadas por lixiviación de sales existentes en la matriz cerámica de una teja de 60 años sin originar un daño notable (Fotografías 11 y 12).

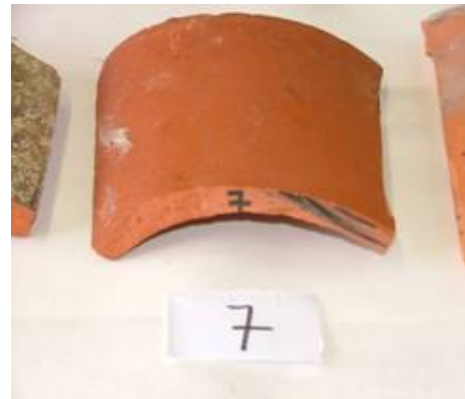
**Fotografía 12: Teja de 60 años luego del crioarenado a 1.5 bar**

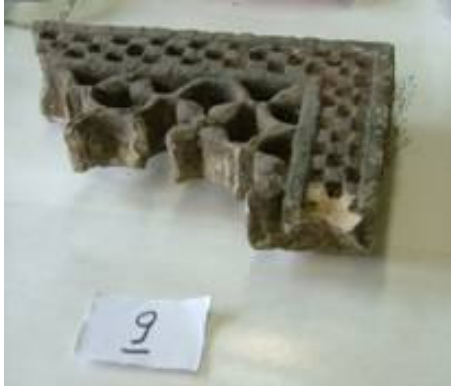
**Fotografía 13: Rejilla de roca calcárea antes de la limpieza**

En otras experiencias ejecutadas en una rejilla de roca calcárea no se pudo limpiar totalmente aunque los musgos que crecían sobre ella se eliminaron fácilmente. Las secciones delgadas muestran que las algas son endolíticas, inmersas en el sustrato, por lo que en este caso el crioarenado no fue efectivo (Fotos 13, 14 y 15).

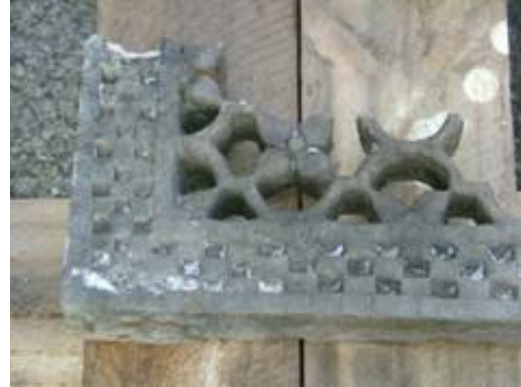
**Fotografía 14: Rejilla de roca calcárea luego del crioarenado a 3.5 bar. La limpieza no resulta satisfactoria.**

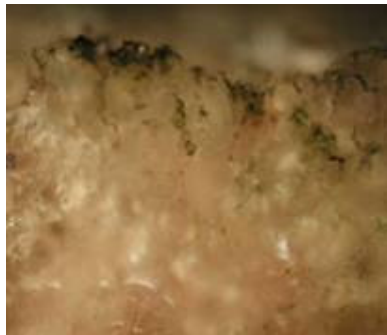
**Fotografía 15: Fotomicrografía de una sección delgada de la piedra luego de la limpieza. Se observan las algas que crecen entre los cristales de cuarzo de la roca**

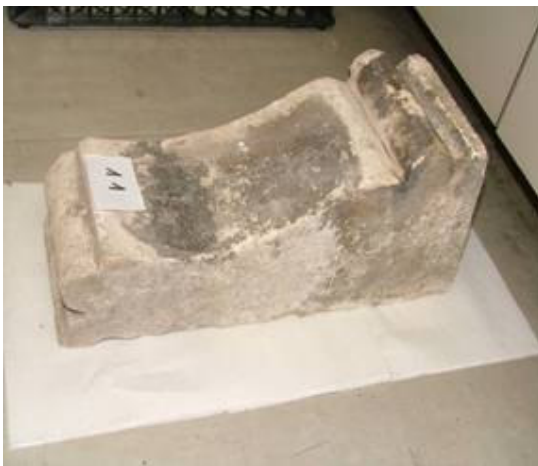
**Fotografía 16: Ornamento de arenisca con costra negra**

Respecto a un ornamento ejecutado en arenisca con la existencia de una costra negra muy fuertemente adherida, la experiencia de limpieza originó la pérdida significativa de material cuando se procedió a su limpieza a una presión de 3,5 bar (ver Fotografías 16, 17 y 18).

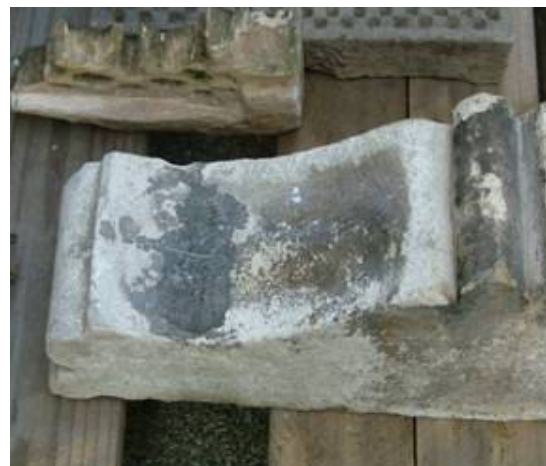
**Fotografía 17: Ornamento de arenisca luego del crioarenado a 3.5 bar**
